Évaluation

Contrôle automatisé

Équipement de terrain franchissement des feux - Vitesse

Octobre 2016

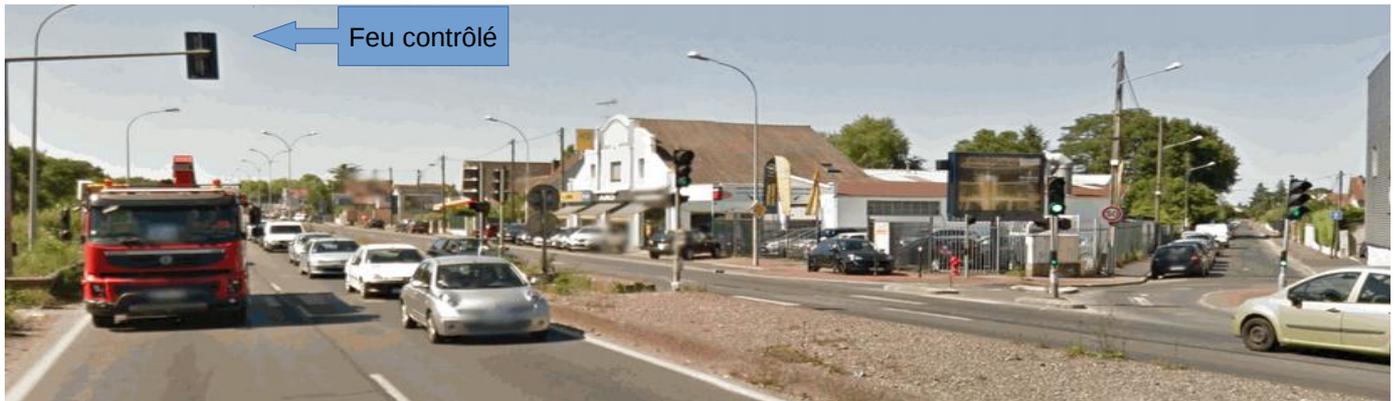
Carrefour de la RN6 et de l'avenue des Marronniers

Sur ce carrefour de la RN6 il y a un ETFR dans chaque sens de circulation. La RN6 est composée de deux chaussées de deux voies. Dans le sens où le module vitesse a été installé il y a également une voie de tourne-à-gauche. Dans ce secteur, la RN6 est en alignement droit sur une grande longueur. L'urbanisation est présente uniquement sur un côté de la chaussée. L'environnement donne une perception de périphérie d'agglomération.

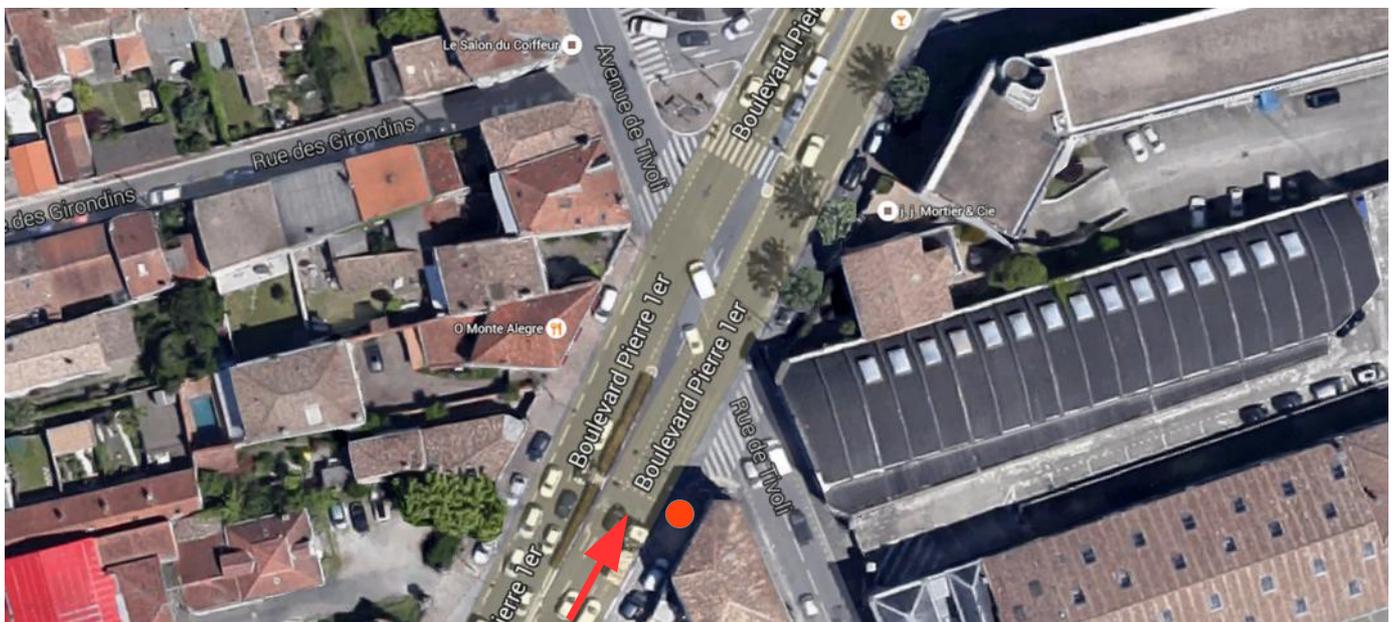
Plan de situation du carrefour (en rouge le feu contrôlé par l'ETFR vitesse)

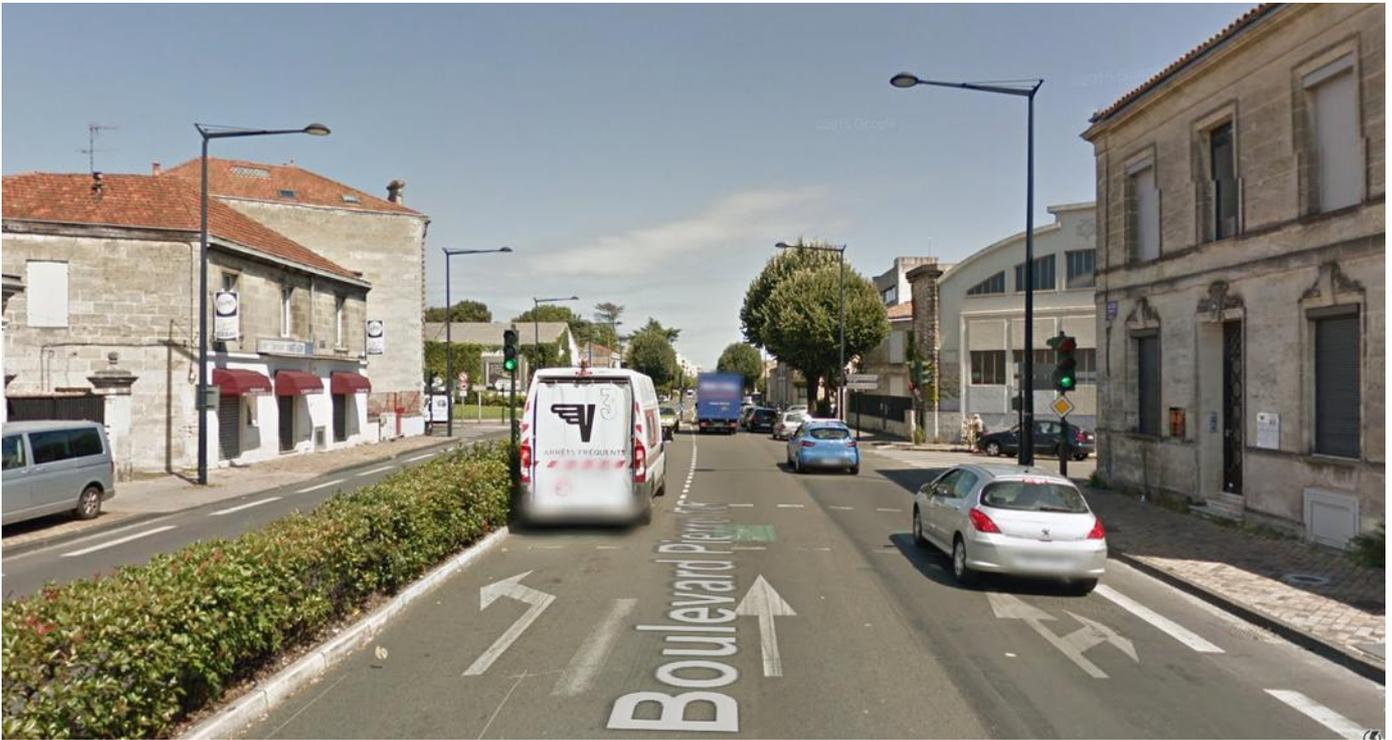
Sens contrôlé par l'ETFR Vitesse

Le carrefour est situé dans un milieu très urbanisé et la circulation est dense. La chaussée est composée de deux voies, d'un tourne à gauche et d'une bande cyclable.

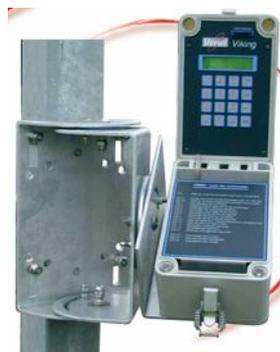
Des compteurs VIKING ont été posés dans chaque sens de circulation sur une semaine complète à proximité ou sur le mât du poteau de feu. Ils ont été mis en place pour évaluer les comportements des usagers au droit des feux avec ou sans le module de détections de vitesses. Les véhicules sont détectés en approche du feu. La vitesse de chaque véhicule est horodaté au centième de seconde près. Les VIKING ne peuvent pas enregistrer la totalité des véhicules sur deux voies de circulations, car il peut y avoir des effets de masquage. Les conditions de mesures sont cependant identiques à l'état 0 et à l'état 1. Les exploitations des résultats permettent également de prendre en compte la totalité des détections ou seulement les véhicules libres.

Viking posé sur un mât

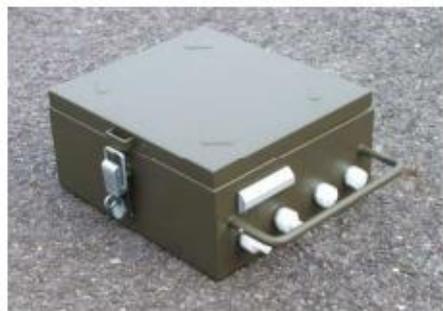
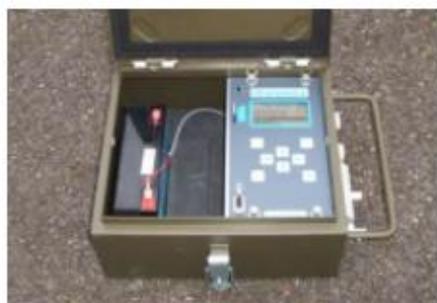
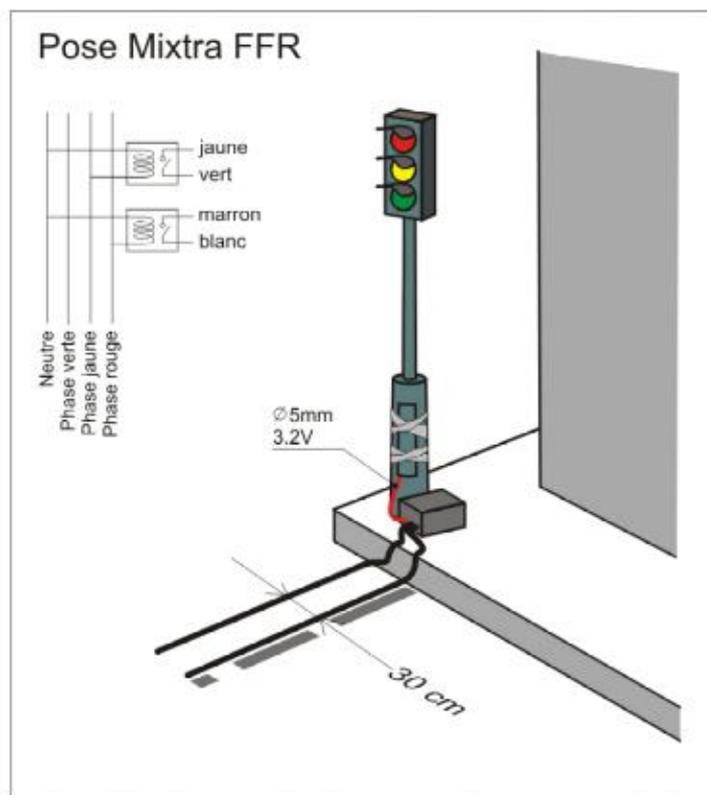
Des compteurs Mixtra-FFR ont aussi été posés au droit du poteau de feu dans le sens contrôlé par l'ETFR Vitesse. Ce système permet d'enregistrer les franchissements des véhicules et leur vitesse dans chaque phase de feu avec un horodatage au 100ème de seconde. Le Mixtra est raccordé aux signaux de feu par deux contacts sec placés sur les phases rouges et jaune ou en utilisant des capteurs optiques sur les lentilles des feux.

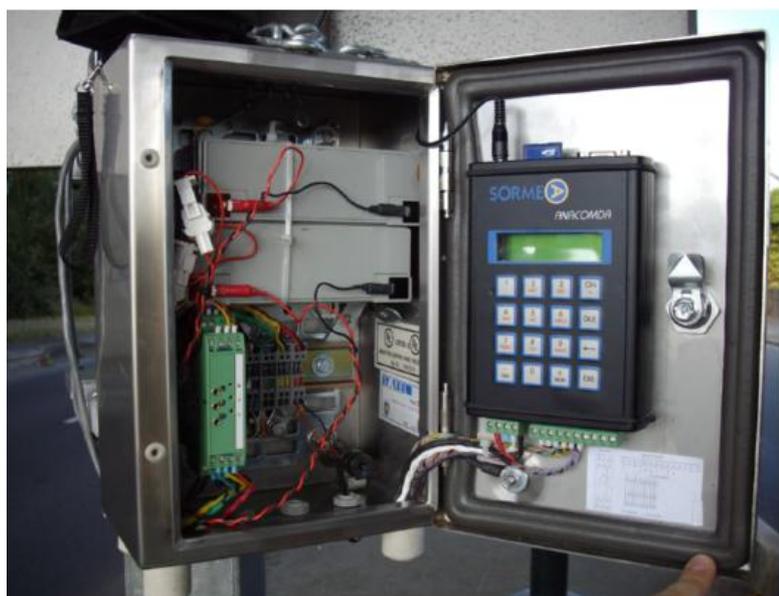
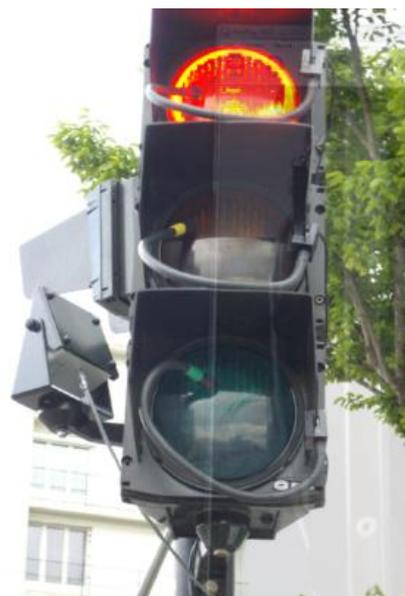
L'ANACOMDA se compose d'un boîtier d'enregistrement, d'un capteur Doppler et de capteurs optiques

Ce dispositif est muni d'un Doppler et de capteurs optiques sur chaque lentille du feu (vert, jaune et rouge). Une évaluation technique du Cerema DTerOuest a montrée qu'il était peu précis dans un carrefour à feu trop chargé, mais il peut être performant dans les périodes de trafics fluides et sur le carrefour de Brunoy qui se situe dans un secteur peu urbanisé aux caractéristiques relativement simples.

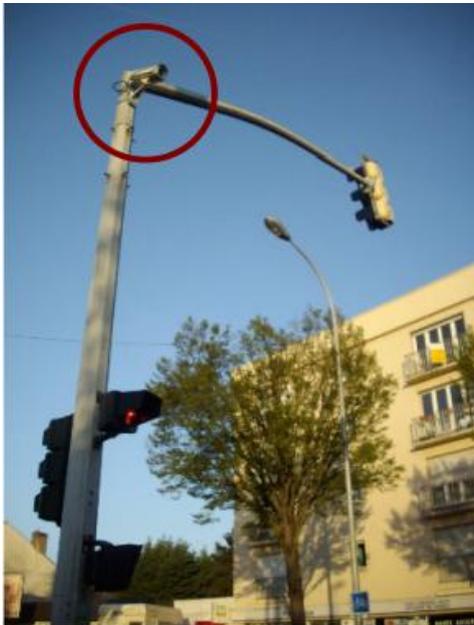
La caméra est installée sur une potence

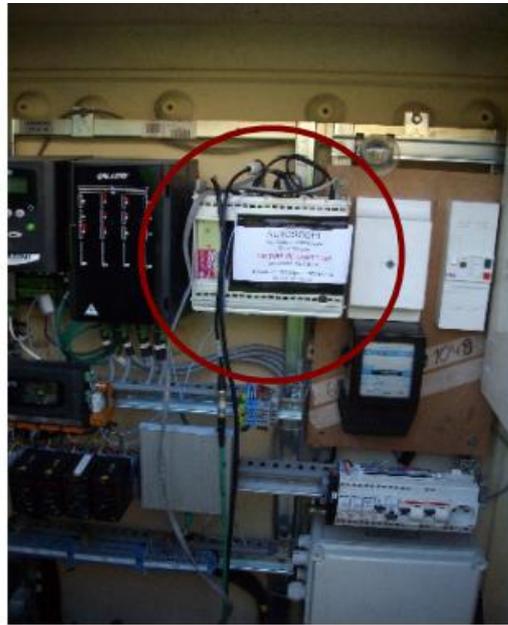
L'autoscope est installé dans une armoire

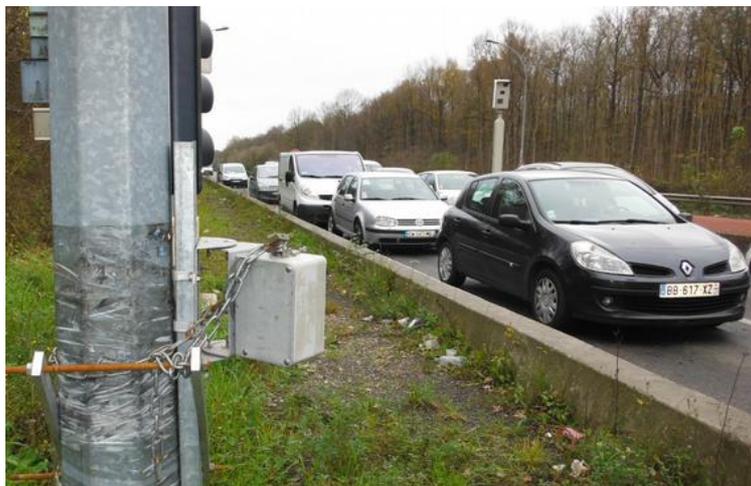
Les compteurs Viking ont été placés en accotement. Les véhicules circulant sur la voie de gauche ne sont pas toujours détectés par les compteurs compte tenu des masquages pouvant être provoqués par les véhicules circulant sur la voie de droite. Pour limiter ce problème l'analyse a donc été réalisée en ne prenant en compte que les véhicules libres (inter-distance d'au minimum 4 secondes entre les véhicules).

Site de Brunoy – Lorsque le trafic est dense les Viking ne peuvent pas enregistrer correctement tous les véhicules

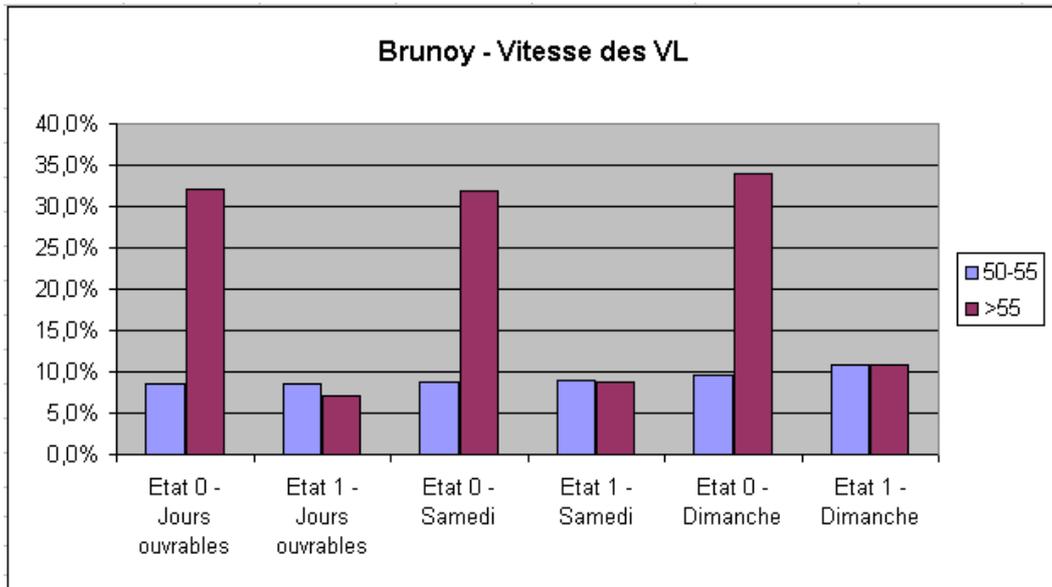
Le graphique précédent montre les résultats concernant les conducteurs de VL à l'état 0 et à l'état 1 suivant les types de jours. Les vitesses > 55 km/h ont très nettement baissées après l'installation du module vitesse sur l'ETFR. A l'état 0 il y a 32,8 % des véhicules à rouler au-dessus de 55 km/h, à l'état 1 il reste 9 % des VL à rouler au-dessus de ce seuil.

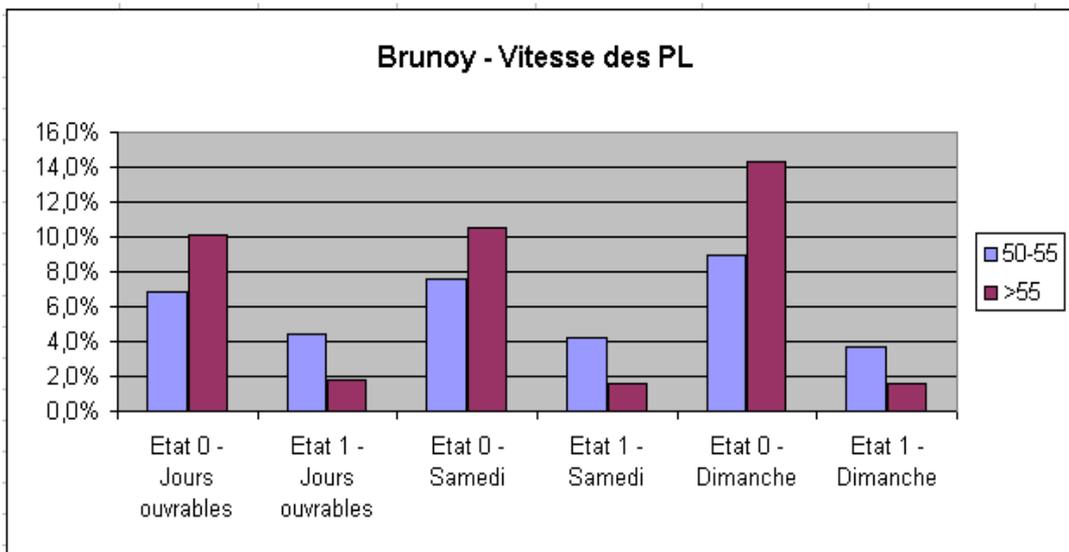
Les conducteurs de PL réduisent aussi leurs vitesses. A l'état 1 il reste moins de 2 % des PL à pratiquer des vitesses supérieures à 55 km/h, alors qu'il y en avait 11 % à l'état 0.

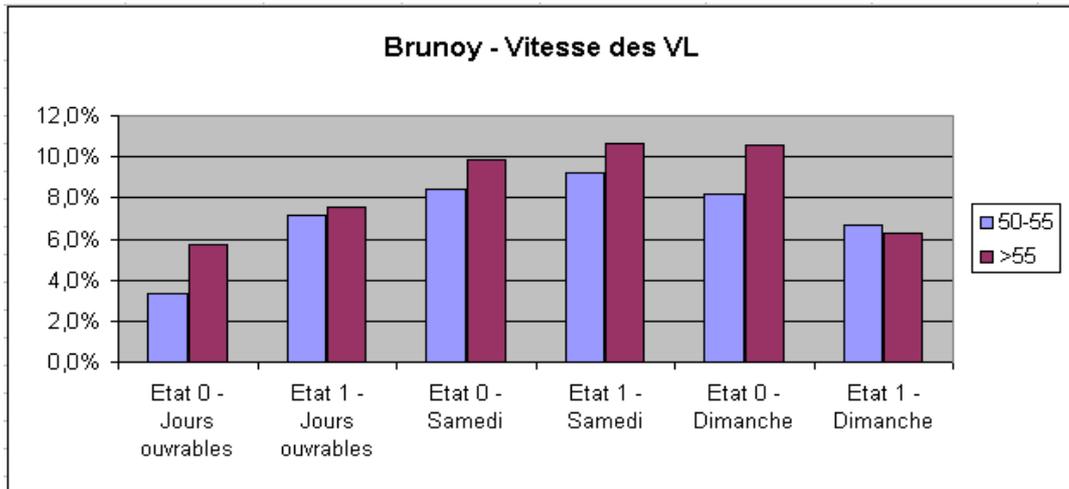
Dans le sens non équipé du module vitesse les vitesses pratiquées des VL ont augmentées entre l'état 0 et l'état 1, pendant les jours ouvrables et le samedi. Il n'y a que le dimanche où une baisse des vitesses est enregistrée. Globalement, pour les vitesses supérieures à 55 km/h, on constate une baisse de 0,7 point des infractions des VL.

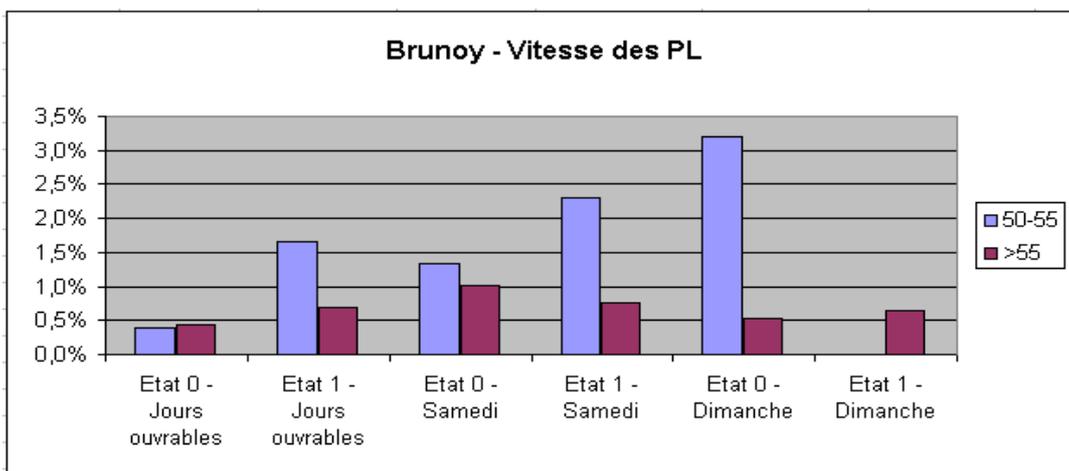
Les résultats concernant les PL concernent un échantillon de 2748 véhicules à l'état 0 et de 1764 véhicules à l'état 1. Globalement les infractions augmentent légèrement (0,2 point) entre l'état 0 et l'état 1. Il n'y a pas de changement significatif de comportement des conducteurs.

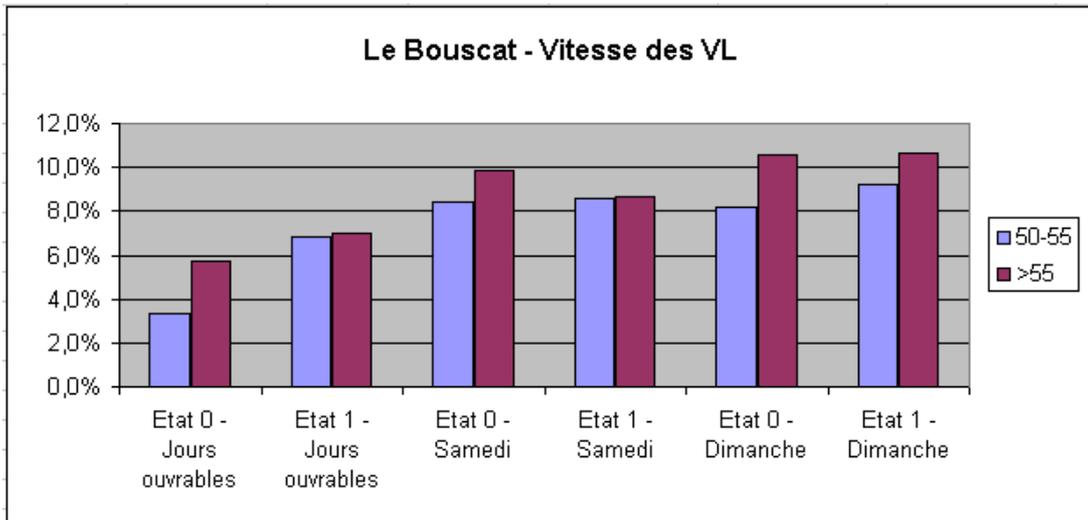
Les jours ouvrables on constate une augmentation des vitesses des VL entre l'état 0 et l'état 1 (+0,5 point pour les vitesses supérieures à 55km/h). Le samedi et le dimanche les résultats entre l'état 0 et l'état 1 sont comparables. L'échantillon analysé sur la semaine concerne 11 000 véhicules à l'état 0 et 14 000 véhicules à l'état 1.

Le taux d'infractions (>55 km/h) à l'état 0 sur ce site est de l'ordre de 7,4 % alors que sur le site de Brunoy il est de 32,8 %. Les taux d'infractions (>55 km/h) à l'état 1 sont relativement proches, 7,9 % pour le site de Le Bouscat et 9 % pour Brunoy. Le site de Le Bouscat est plus urbain, le carrefour est plus marqué et les vitesses pratiquées sont donc moins élevées que sur le site de Brunoy. L'impact de l'ETFR Vitesse est donc moins significatif.

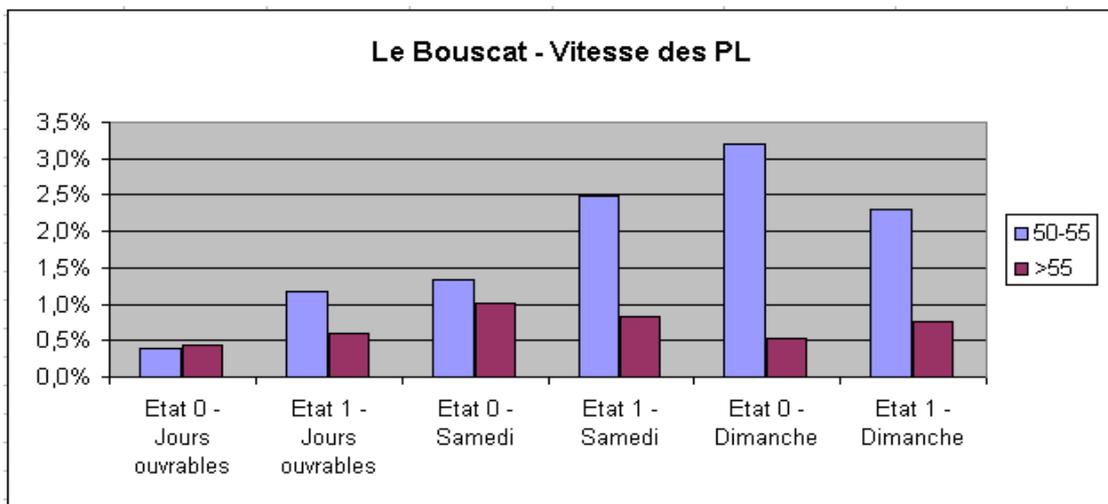
Les taux d'infractions sont inférieurs à 1 % pour les vitesses supérieures à 55 km/h. Ils sont globalement identiques à l'état 0 et à l'état 1 (0,1 point d'écart).

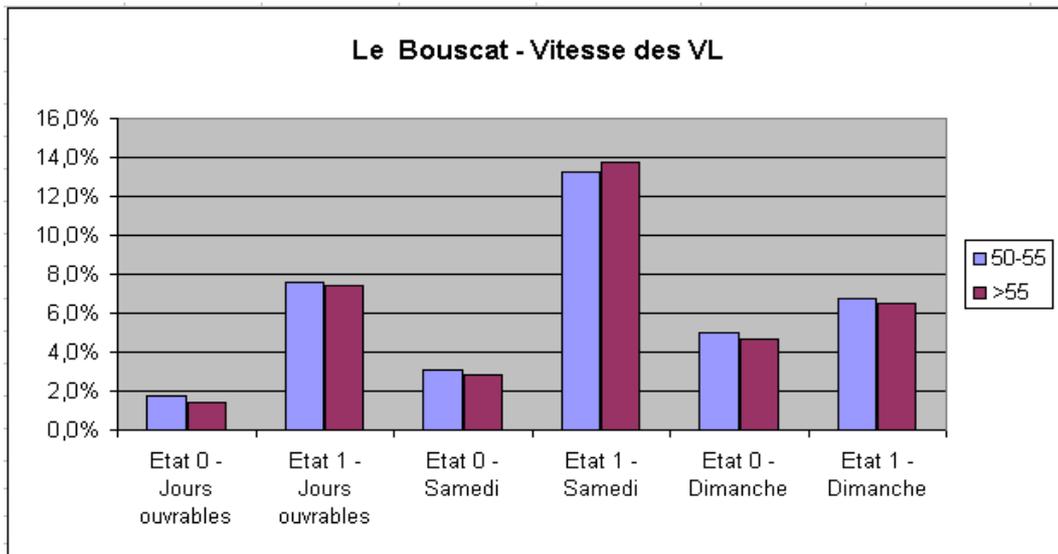
Dans ce sens de circulation l'ETFR n'est pas équipé du module vitesse. Les vitesses des VL ont augmentées à l'état 1 (+6,4 points pour les vitesses > 55 km/h).

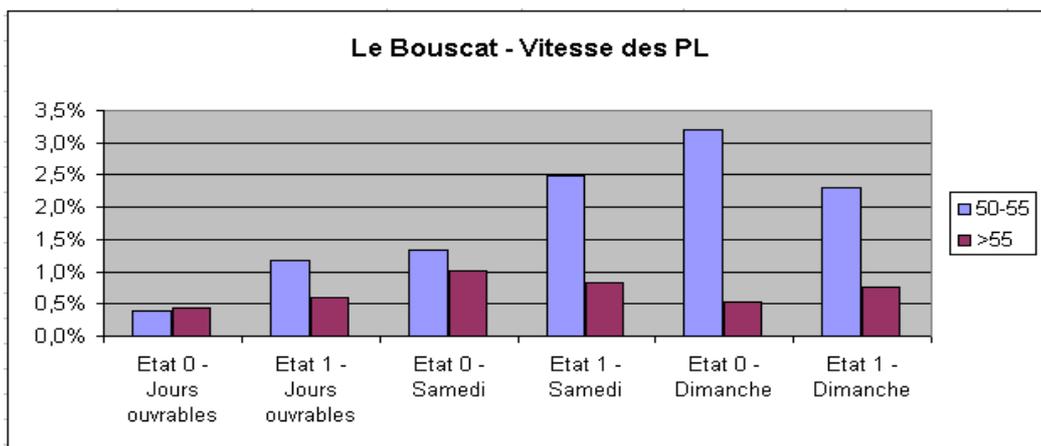
Les vitesses des PL ont aussi augmentées à l'état 1 (+1,3 point pour les vitesses >55km/h).

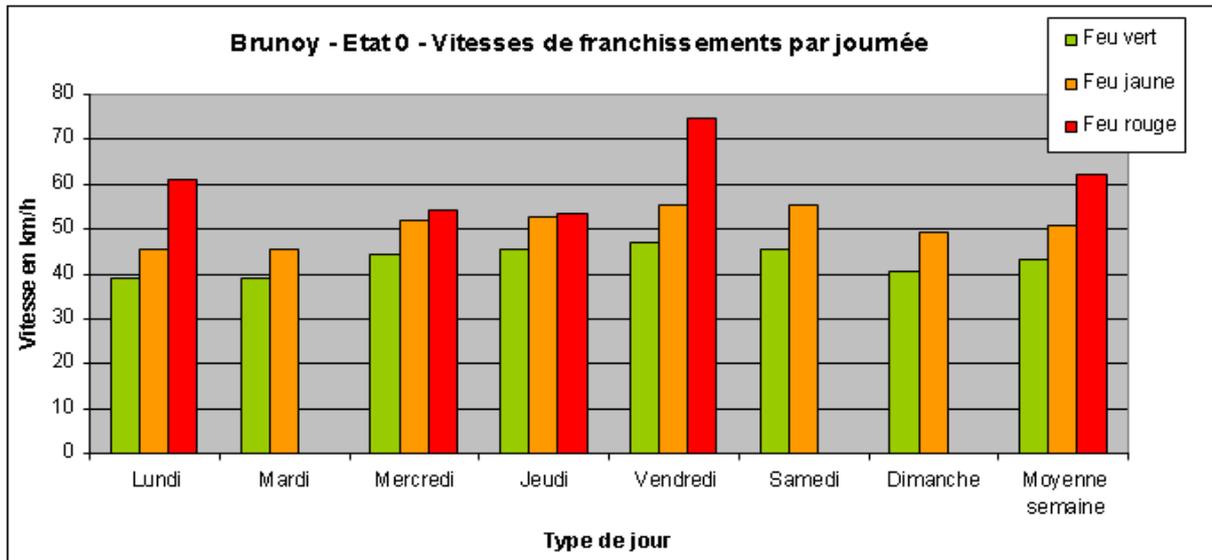
À l'état 0, les vitesses sont plus élevées dans la phase de rouge avec une moyenne de 62 km/h sur 11 véhicules avec 5 infractions à plus de 55 km/h, dont un véhicule relevé à 130 km/h à 3 heures le vendredi 2 octobre. Dans la phase de jaune la moyenne est de 51 km/h sur 3809 véhicules. Dans la phase de vert la moyenne est de 43 km/h sur 97 745 véhicules. La moyenne en phase verte comprend les véhicules démarrant en début de vert. Globalement la vitesse moyenne est de 43,63 km/h au franchissement du carrefour.

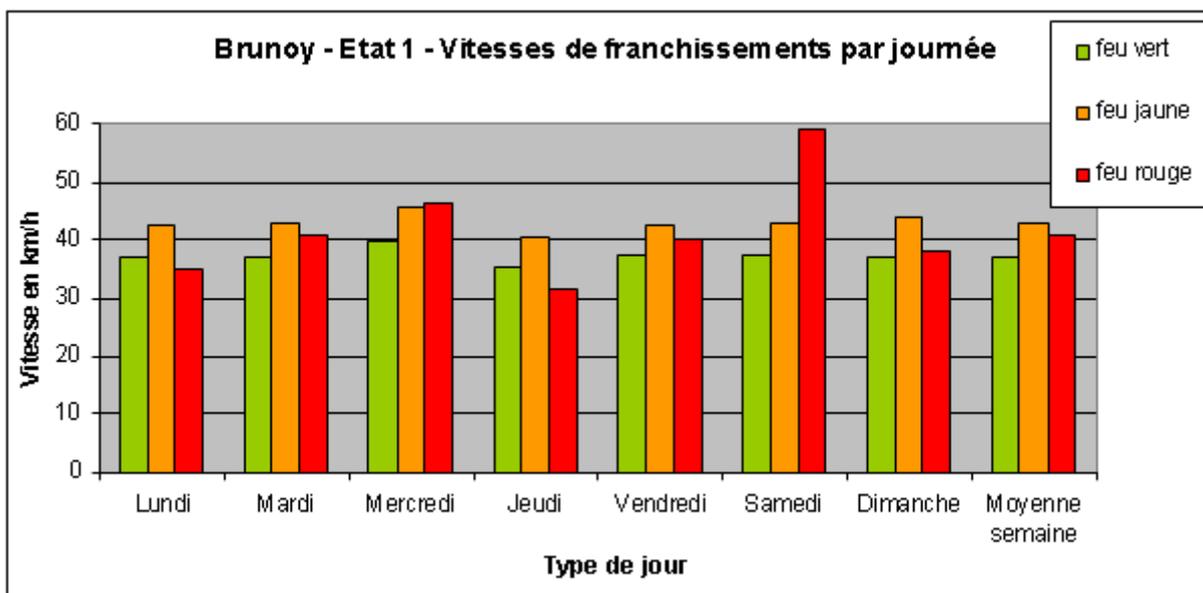
À l'état 1, les vitesses moyennes ont nettement baissées dans toutes les phases : dans la phase de rouge la vitesse moyenne est de 41 km/h sur un échantillon de 17 véhicules, soit une baisse de 21 km/h.

Seulement 3 véhicules ont dépassé la limitation de vitesse. Ils sont enregistrés à 59, 60 et 62 km/h. Dans la phase jaune la vitesse moyenne est de 43 km/h sur un échantillon de 4162 véhicules, soit une baisse de 8 km/h. Enfin dans la phase de vert la vitesse moyenne est de 37 km/h sur un total de 105 069 véhicules, soit une baisse de 6 km/h. La vitesse moyenne au franchissement du carrefour, toutes les phases confondues, est de 37,39 km/h, soit une baisse de 6,24 km/h. L'effet de l'ETFR Vitesse est donc très significatif et conduit à un respect plus important de la limitation à 50 km/h. Les résultats des compteurs Viking montraient aussi une baisse importante des infractions au-dessus de 55 km/h (Cf. § 4,3).

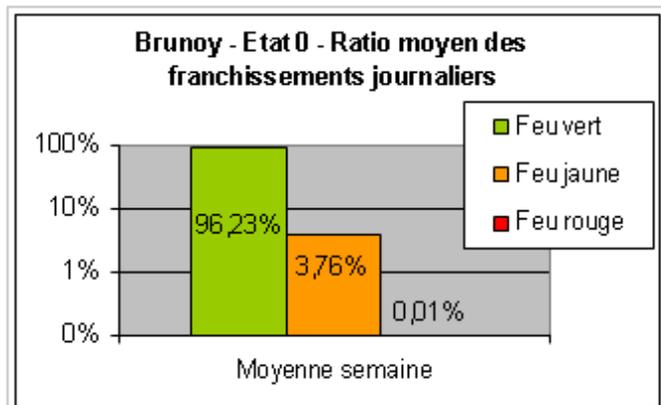
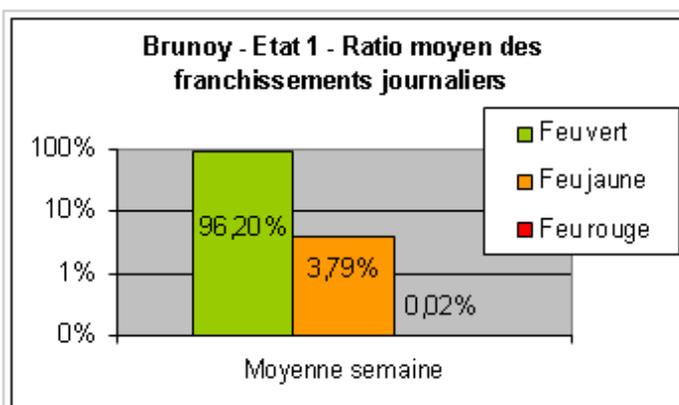
Le nombre d'infractions au rouge est faible (2 à 3 infractions par jour) même s'il a augmenté dans l'état 1. À l'état 0 ces infractions se produisent plutôt en soirée et la nuit (8 infractions sur un total de 11 infractions).

À l'état 1 Le compteur a enregistré 14 infractions au rouge (sur un total de 17) dans la journée entre 8h et 16h, dont les 3 infractions à 59, 60 et 62 km/h.

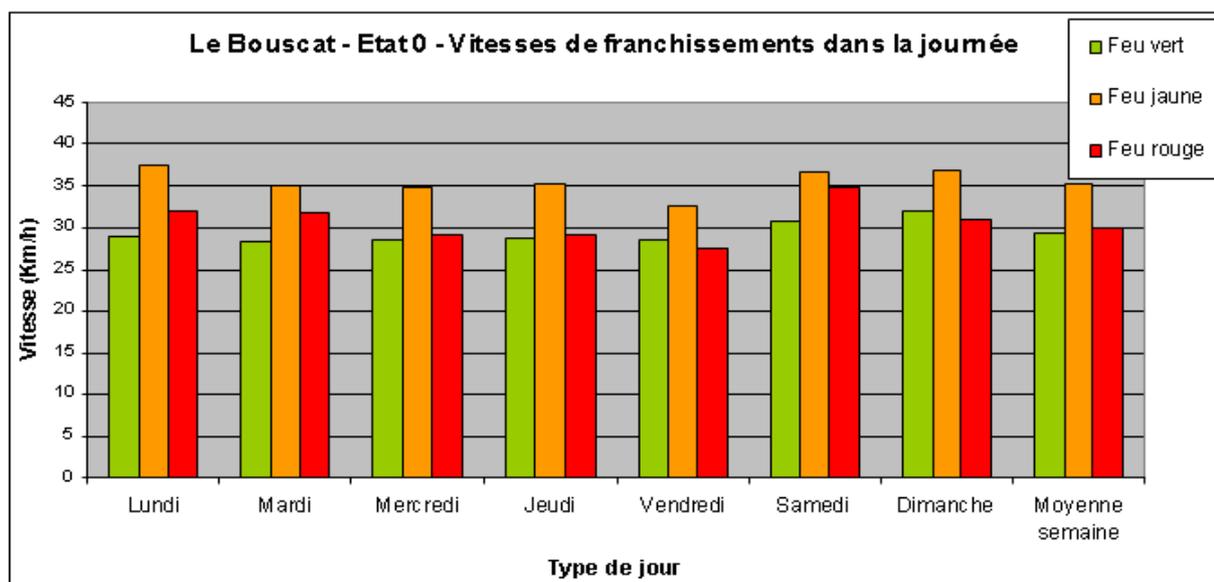
Le graphique montre que les usagers franchissent le feu à des vitesses plus élevées dans la phase de de jaune (moyenne de la semaine de 35,29 km/h pour un échantillon de 1771 véhicules). Les vitesses pratiquées dans la phase de rouge (30,11 km/h pour un total de 232 véhicules) sont aussi plus élevées que dans la phase de vert (29,35 km/h sur un échantillon de 54 689 véhicules). Globalement la vitesse

moyenne est de 29,54 km/h au franchissement du carrefour. Elle est nettement inférieure au site de Brunoy (43,63 km/h).

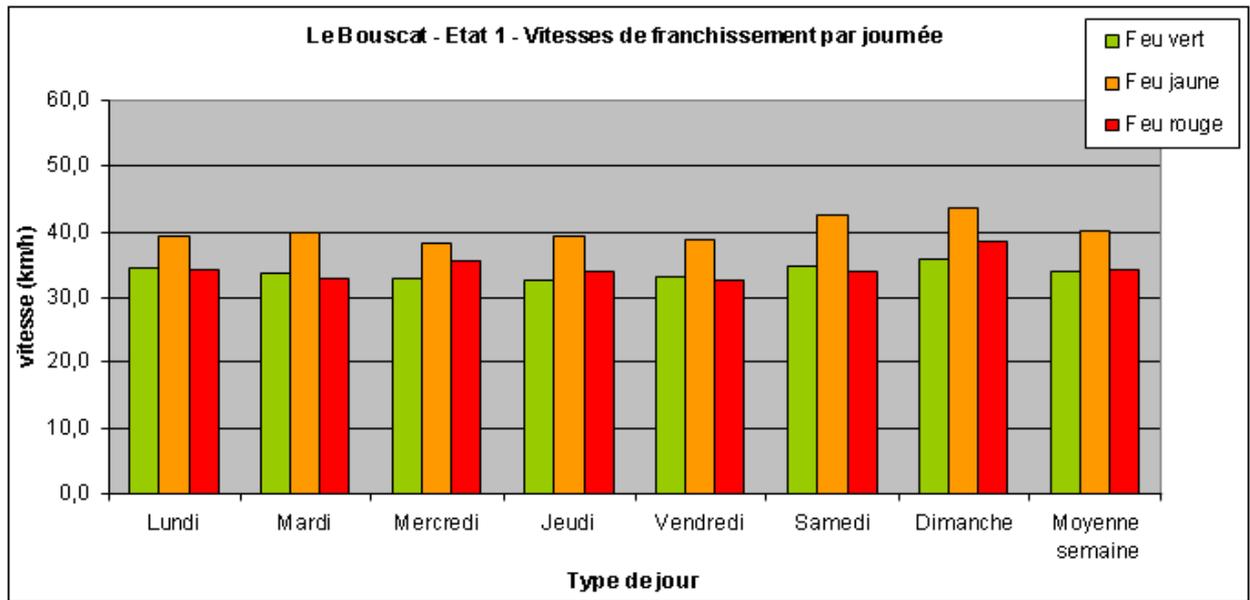
Lors de l'état 1, les vitesses sont plus élevées. La moyenne des vitesses dans la phase verte est de 33,8 km/h, soit plus de 4 km/h de plus. La vitesse moyenne dans la phase de jaune est de 40,2 km/h, soit près de 5 km/h de plus. Dans la phase de rouge les vitesses moyennes ont aussi augmentées à 34,2 km/h, soit un peu plus de 4 km/h de plus. La vitesse moyenne de franchissement du carrefour est de 34,02 km/h. L'augmentation des vitesses est donc globalement de 4,48 km/H et est significative dans toutes les phases. Cependant cette vitesse moyenne reste très inférieure à la VMA de 50 km/h. Les résultats des compteurs Viking montraient la même tendance avec une légère augmentation des infractions (>55 km/h), 7,4 % à l'état 0 et 7,9 % à l'état 1.

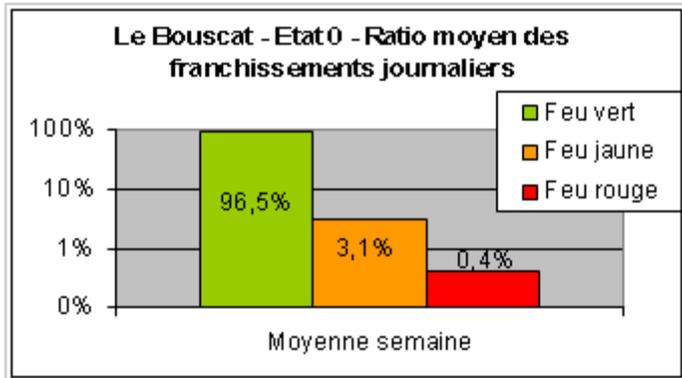
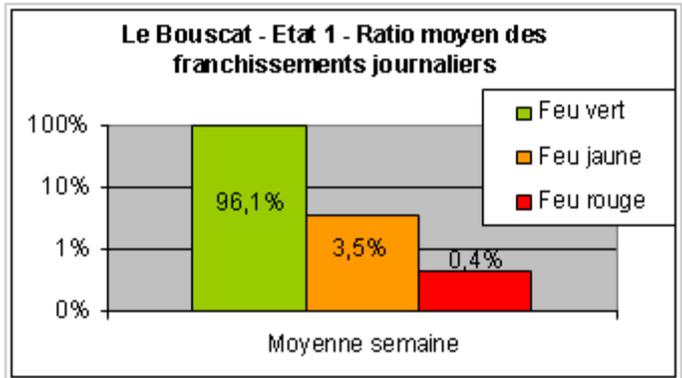
En phase rouge les pourcentages de franchissements sont sensiblement identiques dans l'état 0 et dans l'état 1. Seul le pourcentage de franchissements dans la phase jaune est légèrement plus important à l'état 1. Les exploitations des données montrent une baisse des franchissements plus importante à l'état 0 le samedi et le dimanche (au jaune 2,2 % et au rouge 0,2%) alors qu'à l'état1 les taux sont sensiblement les mêmes que les jours ouvrables (au jaune 3,5 % et au rouge 0,4%).

La majorité des infractions se produisent en journée de 6 h et 18 h ; A l'état 0 il y a 181 infractions sur un total de 232 infractions pendant cette période. À l'état 1 Le compteur a enregistré 237 infractions au rouge sur un total de 288 infractions.
