Détection des groupes de piétons et adaptation en temps réel du temps de vert

Expérimentation d'un capteur thermique

Rapport d'étude

Référence de l'affaire : C16 TV 0097 – C16 TV 0175		
Chargé d'affaire	Nom	SPEISSER Nicolas

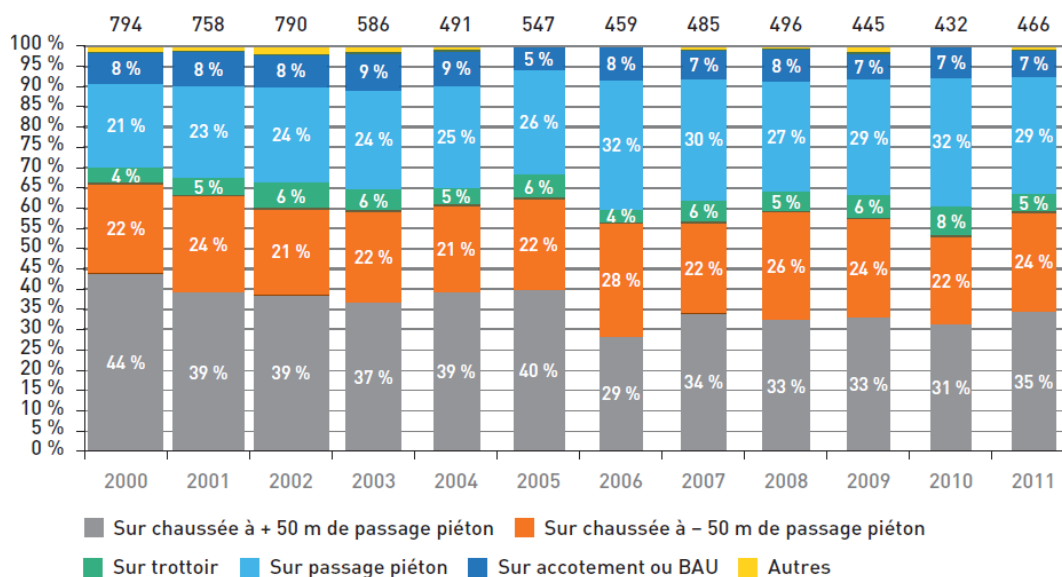
Illustration 1: Evolution de la mortalité des piétons selon leur localisation

source : ONISR, fichier des accidents. Les effectifs de la mortalité à 6 jours comptabilisés avant 2005 sont corrigés pour conversion en mortalité à 30 jours par application du coefficient majorateur de 1,069.

En 2011, 88 % des piétons tués le sont en traversant la chaussée dont 24 % à moins de 50 mètres d'un passage piéton et 29 % sur le passage piéton. Près d'un piéton tué sur trois était donc sur un passage piéton, signe qu'il est important de sécuriser encore davantage ces traversées piétonnes.

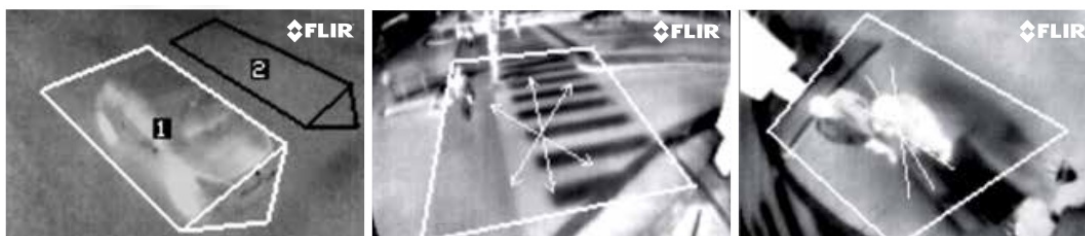
Illustration 2: Image thermique issue du capteur associée à une zone de détection prédéfinie

Le TrafiOne utilise l'imagerie thermique pour détecter à la fois la présence de véhicules et de cyclistes en approche ou à l'arrêt à une intersection, tout comme il est capable de détecter les piétons et cyclistes traversant ou attendant à un passage piéton.

Le capteur d'imagerie thermique permet également de détecter piétons, cyclistes ou véhicules dans l'obscurité la plus totale, dans l'ombre et le contre-jour. Par conséquent, il est en capacité de détecter le trafic 24h/24, 7j/7.

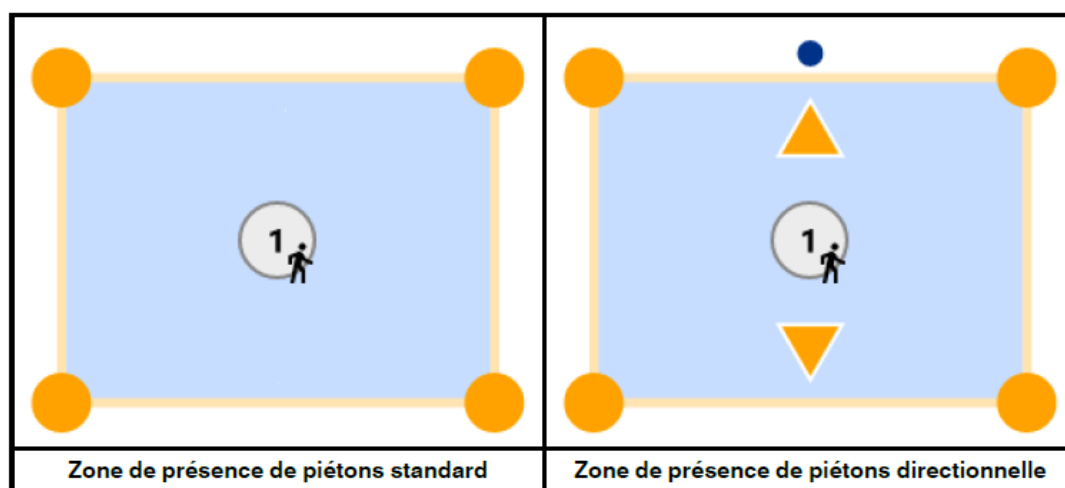
Illustration 4: Modes de détections du capteur

Il existe 2 modes de détection différents :

- Un mode de présence standard qui détecte les piétons indépendamment de leur mouvement et de leur direction.
- Un mode de présence directionnelle qui détecte uniquement les piétons qui se déplacent selon la direction configurée et dans l'angle d'écart configuré, et ignore tous les croisements de trafic, y compris les véhicules.

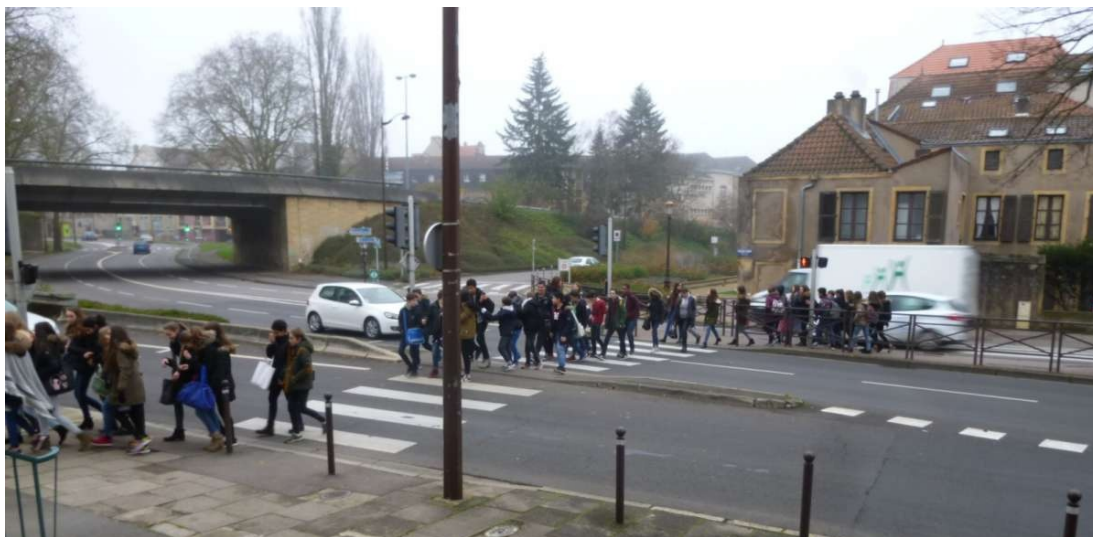
Illustration 6: Traversée piétonne réalisée par un groupe scolaire sur le boulevard Paixhans avant la mise en service du capteur

Avant la mise en service du capteur, une grande partie des élèves traversaient la route alors que le feu piéton était déjà passé au rouge, voire que le feu pour les voitures était déjà

passé au vert. Cette situation à risque devait être évitée. La mise en place du capteur devrait donc permettre de détecter en temps réel la présence d'un groupe de piétons, d'évaluer sa taille et de donner ponctuellement un temps de vert adapté à la taille du groupe.

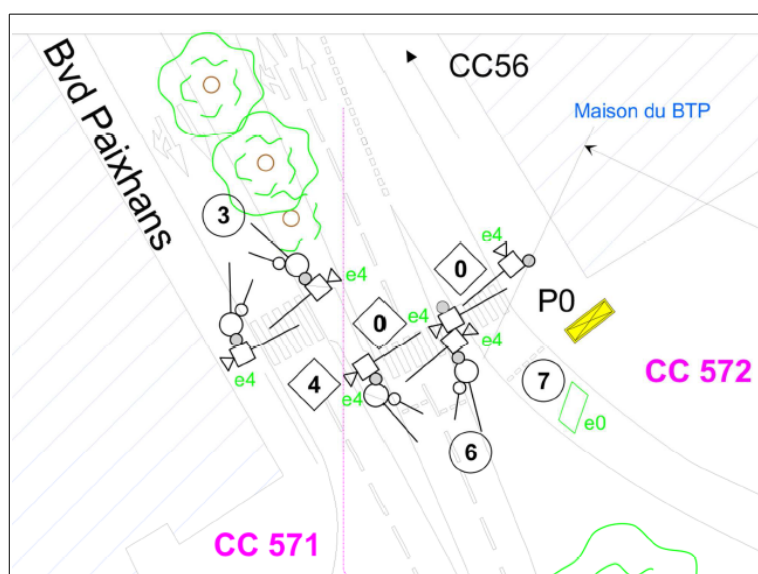
7. Illustration: Schéma du carrefour

Le carrefour sur lequel les capteurs ont été installés présente une particularité. En effet, du point de vue de la régulation, cette traversée n'est pas gérée comme un carrefour unique, celle-ci est décomposée en deux entités bien distinctes (voir illustration ci-après, CC571 et CC572). Pour des questions de régulation sur cet axe structurant, le premier demi-carrefour est coordonné avec le carrefour situé en aval sur le même axe, alors que le second demi-carrefour est coordonné à celui en amont. Cela implique que les groupes scolaires doivent effectuer la traversée en deux temps en marquant un arrêt sur l'îlot central qui n'est pas adapté pour stocker confortablement de grands groupes. Aussi, pour améliorer la sécurité des piétons, parallèlement à la mise en place du capteur, un travail sera réalisé pour coordonner les feux afin de favoriser, dans la mesure du possible, des traversées en une fois sans arrêt sur l'îlot central.

Sur la première demi-traversée n°4 côté Ouest, mesurant 7 mètres, le temps de dégagement est de 7 secondes. Sur la seconde demi-traversée n°0 (qui comporte un îlot sans feux), le temps de dégagement est de 14 secondes.

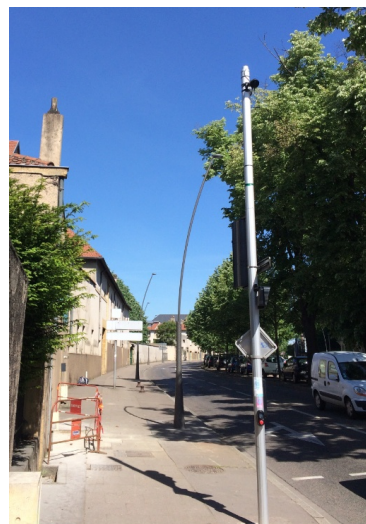
Illustration 8: Capteur installé sur le support de feu du boulevard Paixhans

Sur le boulevard Paixhans, la traversée piétonne a été équipée de 3 capteurs Trafione.

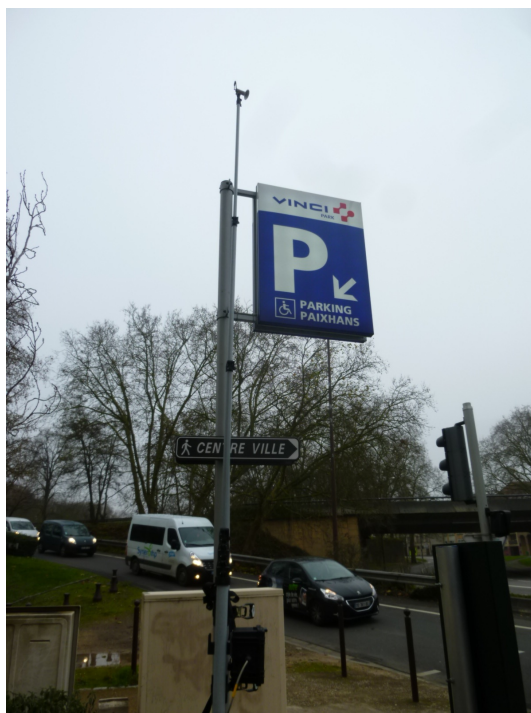
Illustration 10: Caméra mobile installée pour filmer la situation de référence

Le carrefour étudié a été filmé par l'intermédiaire d'une caméra mobile du Cerema, avant la mise en service des capteurs TrafiOne, aux mois de décembre 2016, mai et juin 2017.

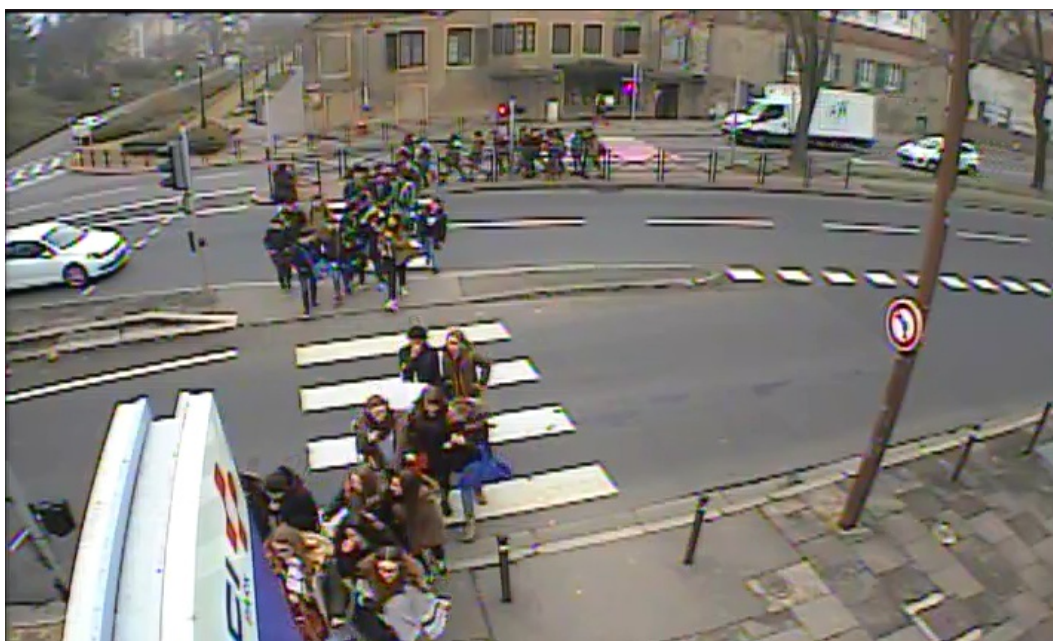
Illustration 11: Extrait d'un enregistrement réalisé à partir de la caméra mobile

Le visionnage de ces vidéos (5 journées) par des agents a permis de mettre en évidence les pratiques des groupes scolaires lors de leurs traversées (nombres de piétons traversant au vert, au rouge de dégagement et au rouge piéton). Les résultats de cette situation de référence sont détaillés dans la partie 4.3.

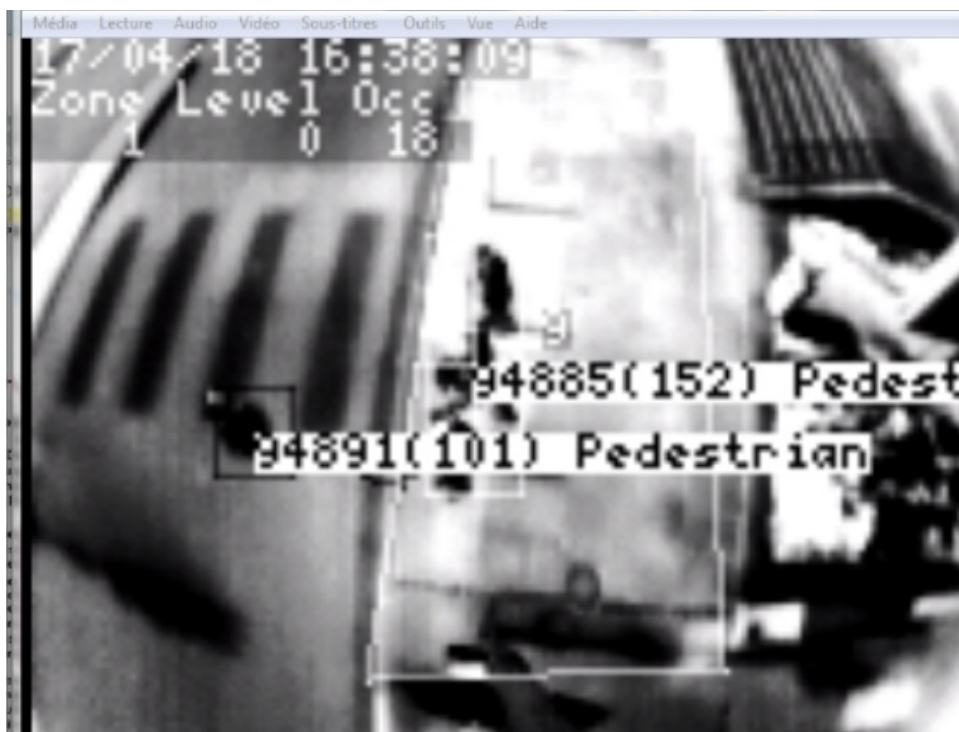
Illustration 12: Image issue du capteur TrafiOne. On peut apercevoir en haut à gauche la date, l'heure, le numéro de la zone, et surtout le taux d'occupation de la zone en temps réel (noté « Occ »). A cet instant précis, les piétons occupent 18 % de la zone d'attente définie. Cette zone est représentée par le rectangle blanc.

En fonction du taux d'occupation de la zone d'attente, les seuils enregistrés précédemment (voir Tableau 2: Taux d'occupation et notions de seuil) impactent les cycles de feux. Le Cerema a ainsi cherché à évaluer si le taux d'occupation de la zone d'attente était cohérent avec le nombre de personne dans la zone d'attente.

Les valeurs minimales et maximales s'expliquent par le fait que le taux d'occupation dépend beaucoup du placement précis des piétons. S'ils sont alignés avec le capteur, un piéton peut en cacher un autre, ce qui diminue le taux d'occupation. De manière générale, plus les piétons sont proches les uns des autres, plus le taux d'occupation global est faible. La vitesse a également un impact sur le taux d'occupation. Un piéton traversant la zone rapidement occupera davantage d'espace pour le capteur qu'un piéton arrêté dans la zone.
