**CEREMA  
DTerSO  
DALETT  
ESAD-ZELT**

# ***Feu asservi à la vitesse à Celle l'Évescault (86)***

## ***Suivi des impacts un an après installation du feu***

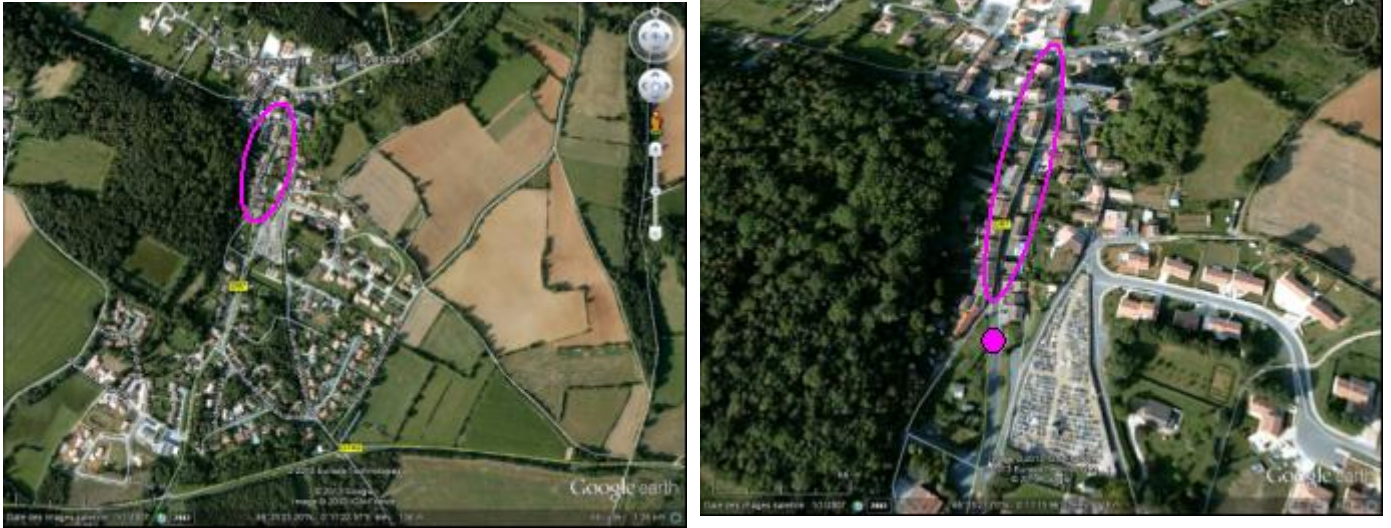
**Figure 2 : Situation de la section de chaussée partagée et du feu**

Comme on peut le voir en surimpression sur la Figure 2, le feu est situé à 20 m en amont du début de la chaussée partagée, soit 20 m en amont de l'intersection avec l'allée des Primevères, voie en sens unique sortant, ne créant par conséquent pas de conflit avec la Grand Rue.

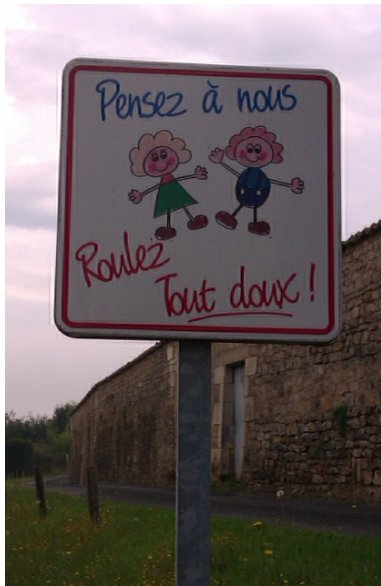
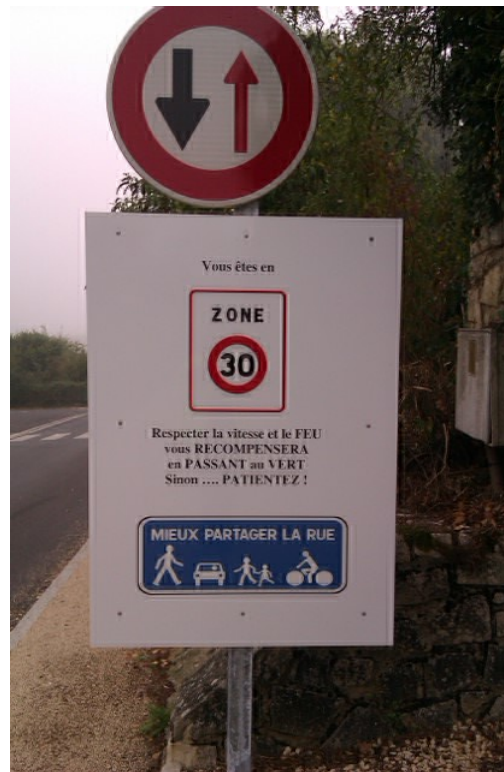
Figure 5 : Panneaux d'incitation au respect de la vitesse autorisée

En plus du panneau de rappel de limitation de la vitesse autorisée à 30 km/h, présent à 23 m en amont du feu, un panneau d'incitation à la prudence et un panneau d'explication du fonctionnement du feu sont installés, respectivement à environ 50 m et 100 m en amont de celui-ci.

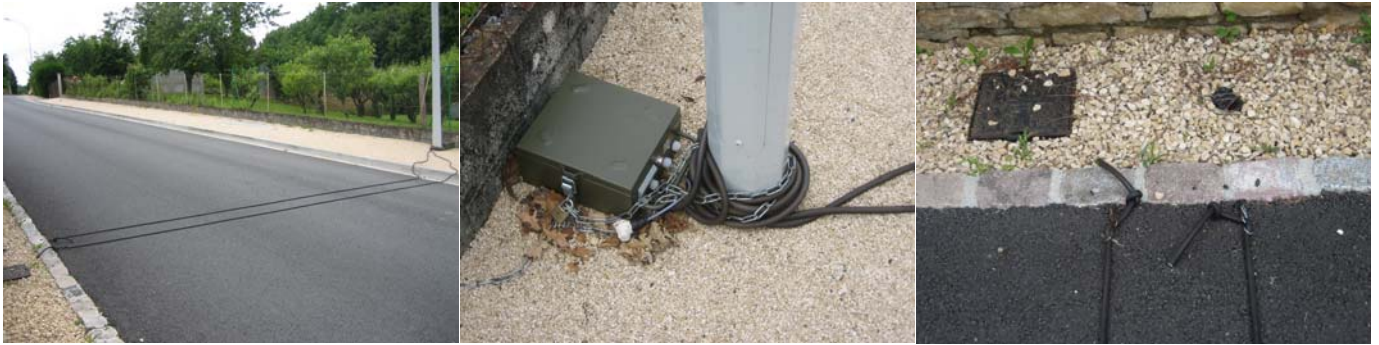
**Figure 7 : Mise en place du compteur MIXTRA pendant les mesures « avant »**

Les photos de la Figure 7 indiquent la position des tubes et du compteur fixé au poteau d'éclairage situé sur le trottoir de gauche en face du futur feu, pendant les mesures de la situation de référence, et fixé au poteau de feu pendant les mesures « après » (cf. Figure 8).

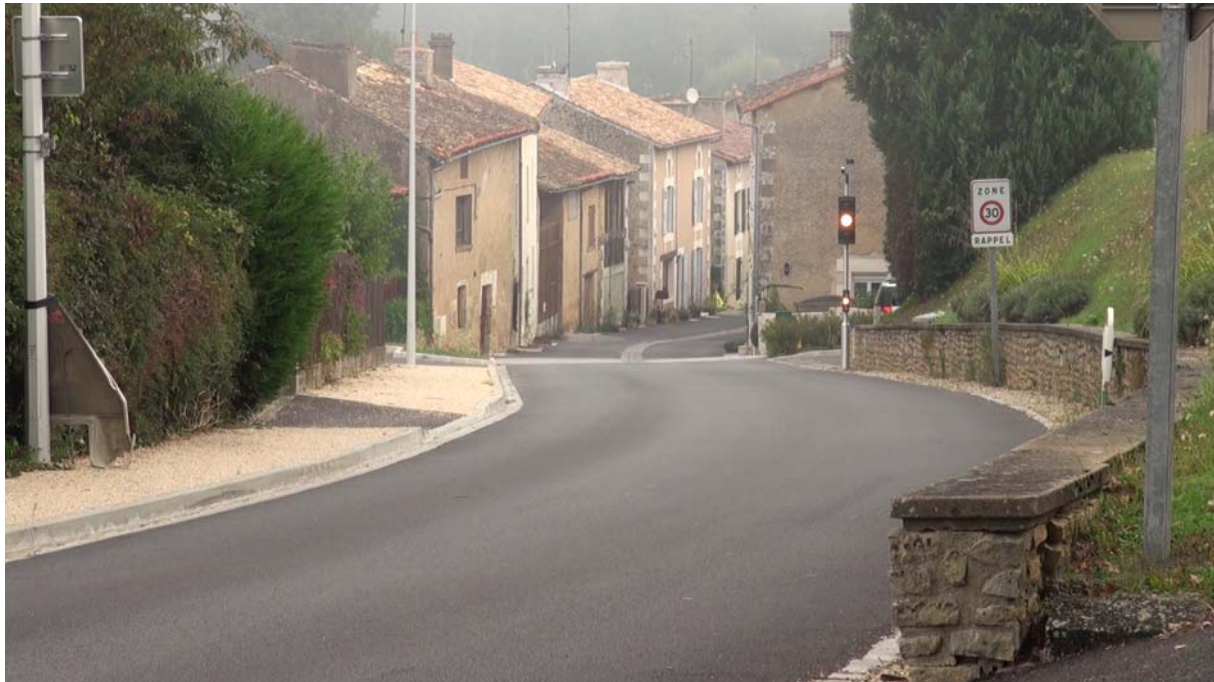
Figure 12 : Champ de vision du film de la situation « un mois après »

Le film de la situation « après », représenté dans la Figure 12 en 2013 et dans la Figure 13 en 2014, est équivalent au film N°2 de la situation « avant ».

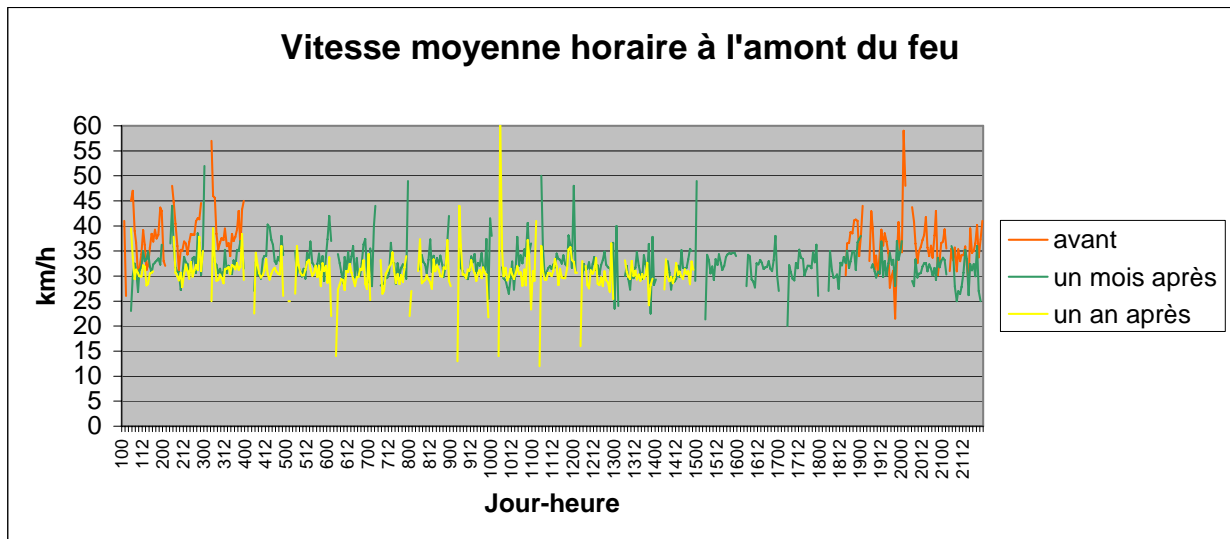
Figure 20 : Vitesse moyenne en amont du feu, sens entrant

En amont du feu (cf. Figure 20), on vérifie également des profils semblables d'évolution des vitesses horaires avant et après installation du feu. L'amplitude des variations quotidiennes procurée par les valeurs extrêmes se réduit un mois après puis le phénomène s'inverse un an après, surtout du fait de l'apparition de valeurs atypiques basses. Si l'on exclut les heures de nuit, on peut dire que, dans leur majorité, les vitesses comprises avant dans une plage de 10 km/h d'amplitude ([32 km/h ; 42 km/h]), se resserrent dans une plage plus courte mais

également plus basse : [30 km/h ; 35 km/h] un mois après et même plutôt [27 km/h ; 32 km/h] après un an.

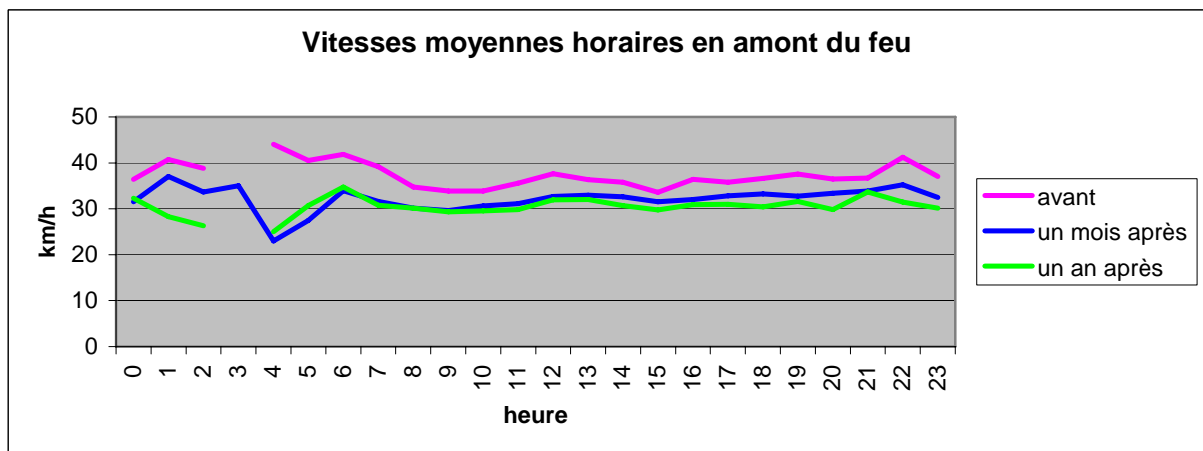
**Figure 27 : vitesses moyennes horaires à l'amont du feu, sens entrant**

En amont du feu (cf. Figure 27), la période du matin (8h-10h) voit des vitesses plus basses que les autres périodes de jour, avant comme après installation du feu. La situation stabilisée après un an se traduit, de jour, par une baisse d'environ 4 km/h par rapport à la situation de référence. La prise de conscience du réglage du fonctionnement du feu semble avoir permis, entre la situation un mois après et la situation définitive, un gain supplémentaire de 1 à 2 km/h, mais ceci uniquement dans les périodes hors pointe du matin.

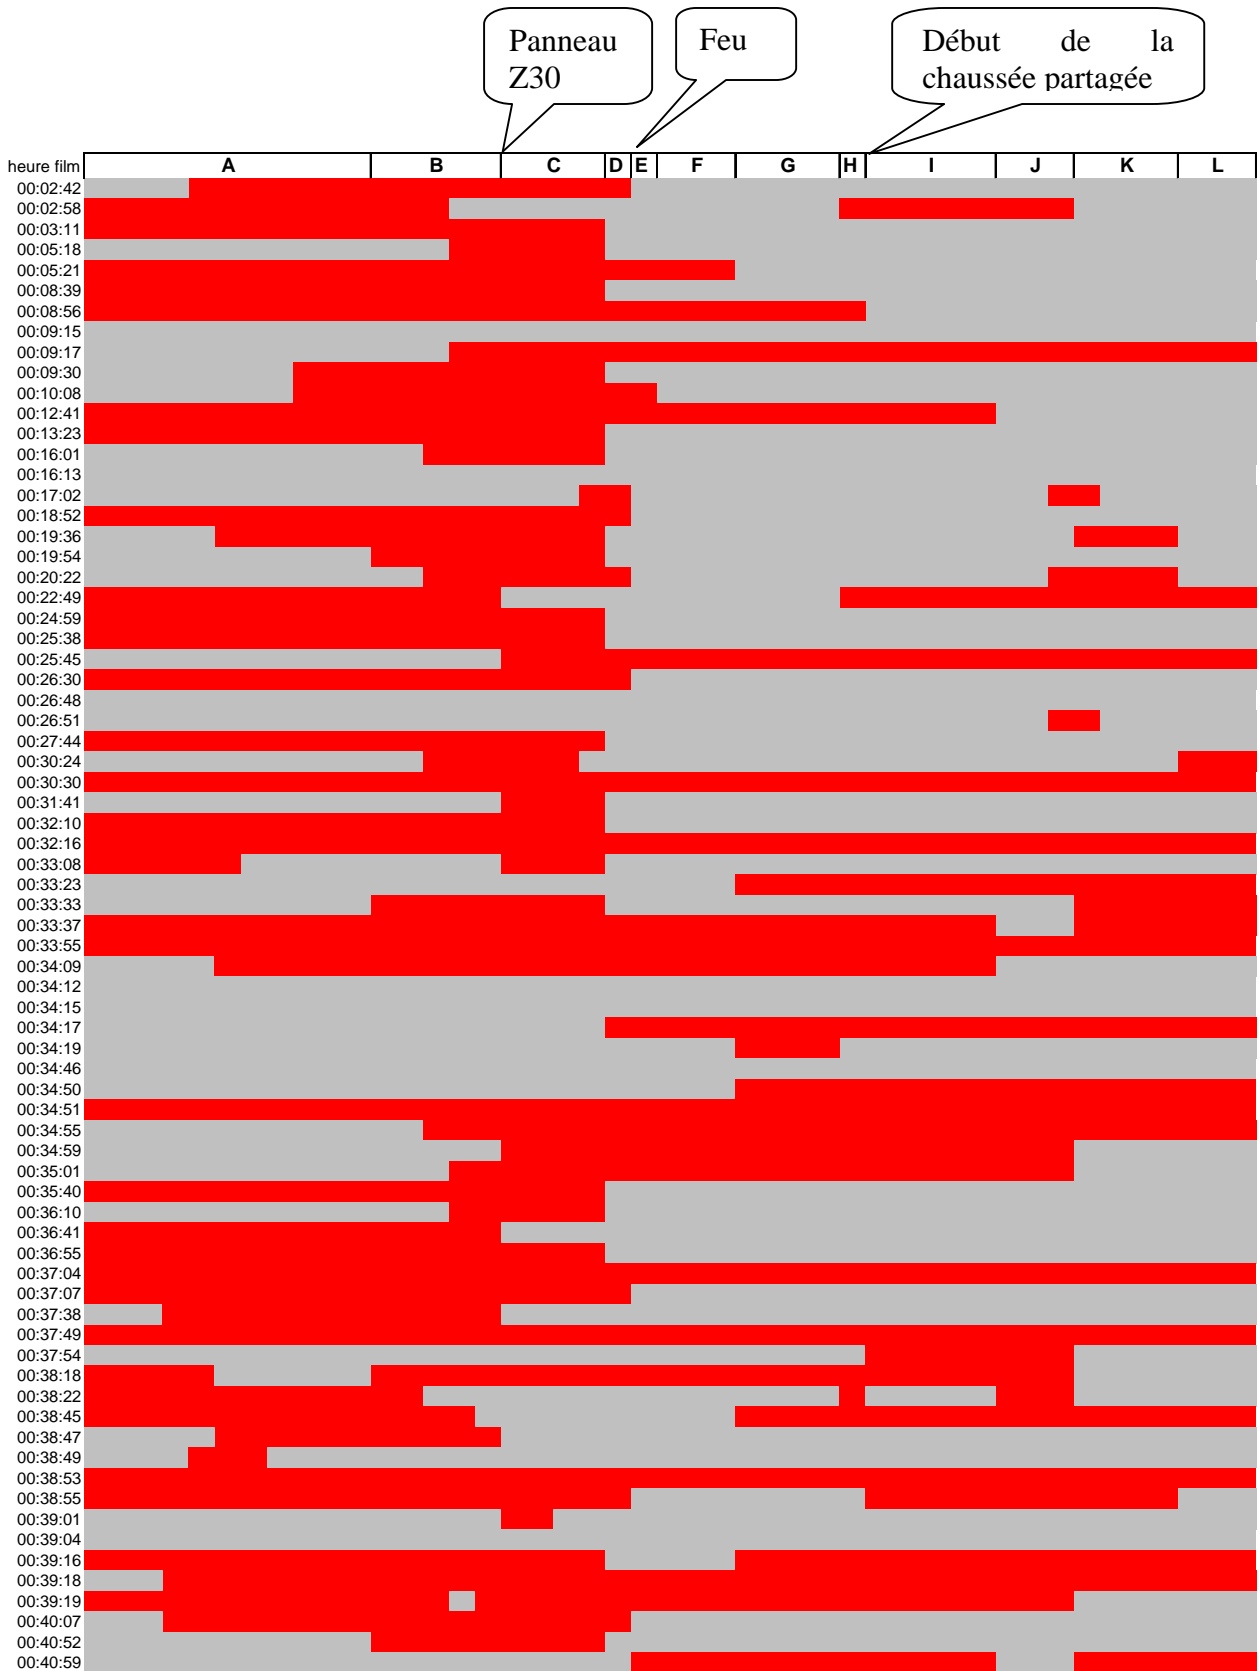
**Figure 56 : Lieux de freinage des véhicules observés un an après installation du feu**

Comme expliqué au chapitre VI.2, nous présentons dans la Figure 54 pour la situation « avant », la Figure 55 pour la situation « un mois après » et la Figure 56 pour la situation « un an après », la localisation des sections de voie où les véhicules observés ont freiné (véhicules en ligne, sections de voie en colonne, zones avec freinage en rouge).
