Recul de la ligne d'effet des feux au Grand Lyon

Fonctionnement en 2010

**Centre d'études sur les réseaux, les transports,
l'urbanisme et les constructions publiques**

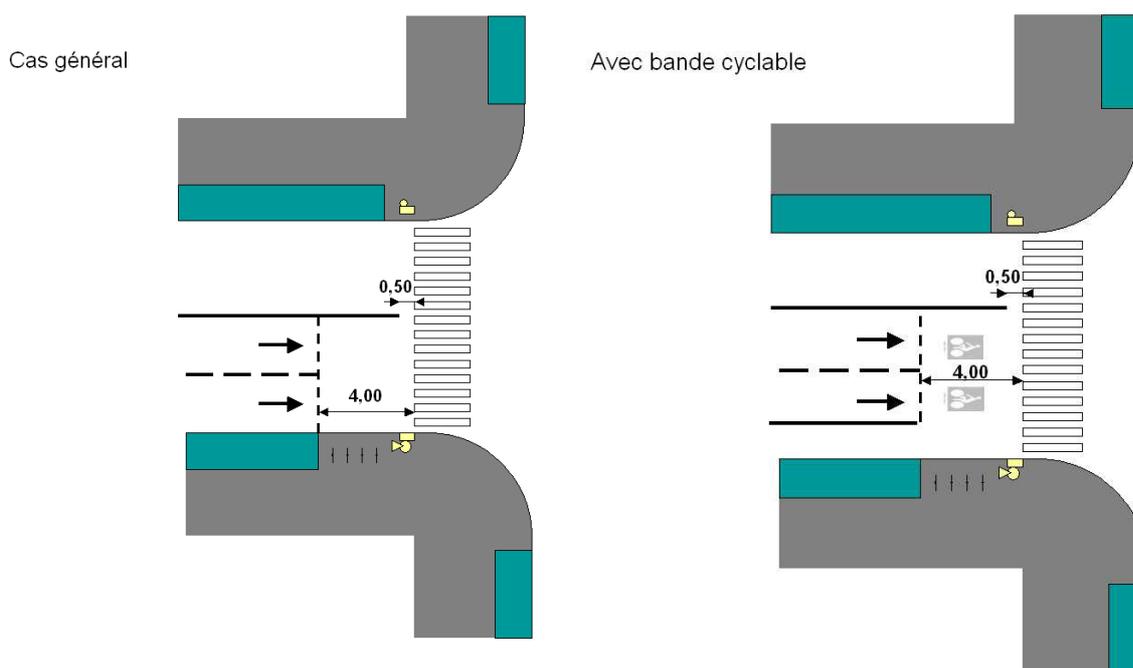
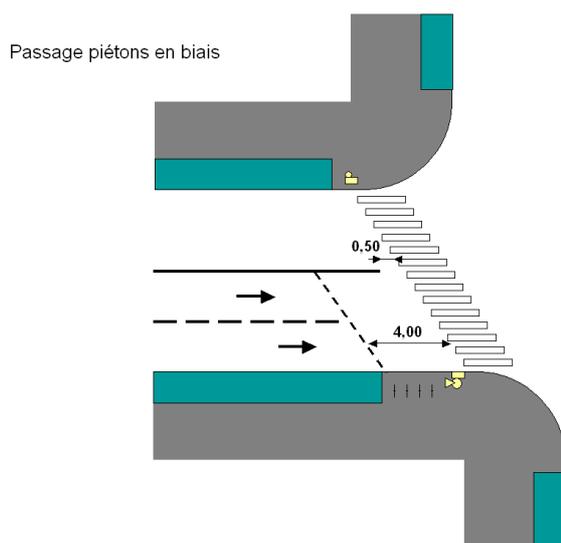
".../... Pour la rendre plus visible, surtout sur les grands axes, nous proposons une largeur de 18 cm. Pour les lignes transversales, la modulation (T'2) comporte alternativement 0,5 m de trait et 0,5 m de vide.
La couleur est blanche.
La position est :

Nombre de files de circulation	Distance de la LEF au passage piéton
Cas général	1	\geq à 3,50m
	2 ou 3	4m
Cas particuliers	4 files et plus	5m
	Petites rues avec largeur de voie < 3,50m	Par dérogation, 3 à 4 m selon aménagement

On ne trace pas de ligne à moins de 3 m du passage piéton.
Si cela est nécessaire pour la giration fréquente d'un type de véhicule (bus par ex.), la ligne peut exceptionnellement être à plus de 5 m
Aucun marquage entre la ligne d'effet des feux et le passage piétons (flèches, lignes séparatrices de files ...) .../... "

Les différents schémas proposés sont les suivants :

Christian MINAUDIER a indiqué que ces préconisations d'implantation étaient apparues trop compliquées. **La règle générale est donc d'implanter la ligne d'effet des feux à 4 m du passage piétons**, quel que soit le nombre de voies.

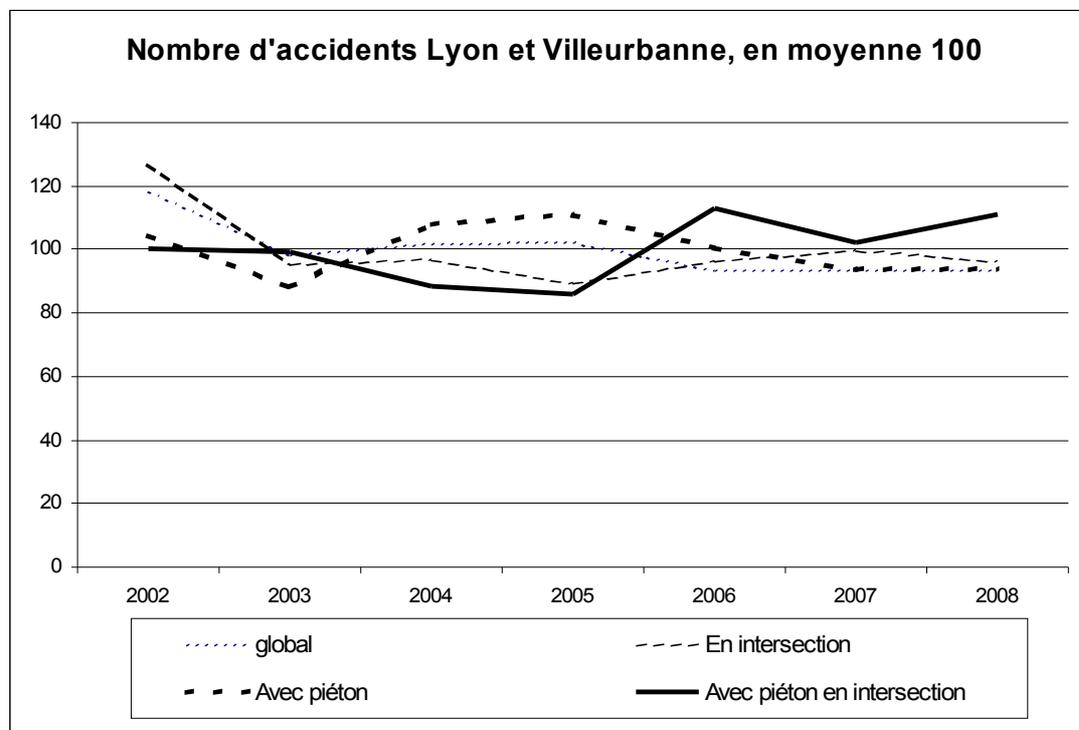
Le graphe ci-après présente les résultats chiffrés du tableau précédent en moyenne 100.

Il ne ressort rien de particulier sur les évolutions comparées. Toutefois, comme nous ne connaissons pas les dates de mise en œuvre du recul de la ligne d'effet des feux, des évolutions significatives n'auraient pas pu être interprétables.

Les calculs de significativité des évolutions ont été fait par l'assistant statistique de Concerto. Seule l'évolution du nombre global d'accidents est statistiquement significative (à la baisse). Les autres évolutions sont non significatives.

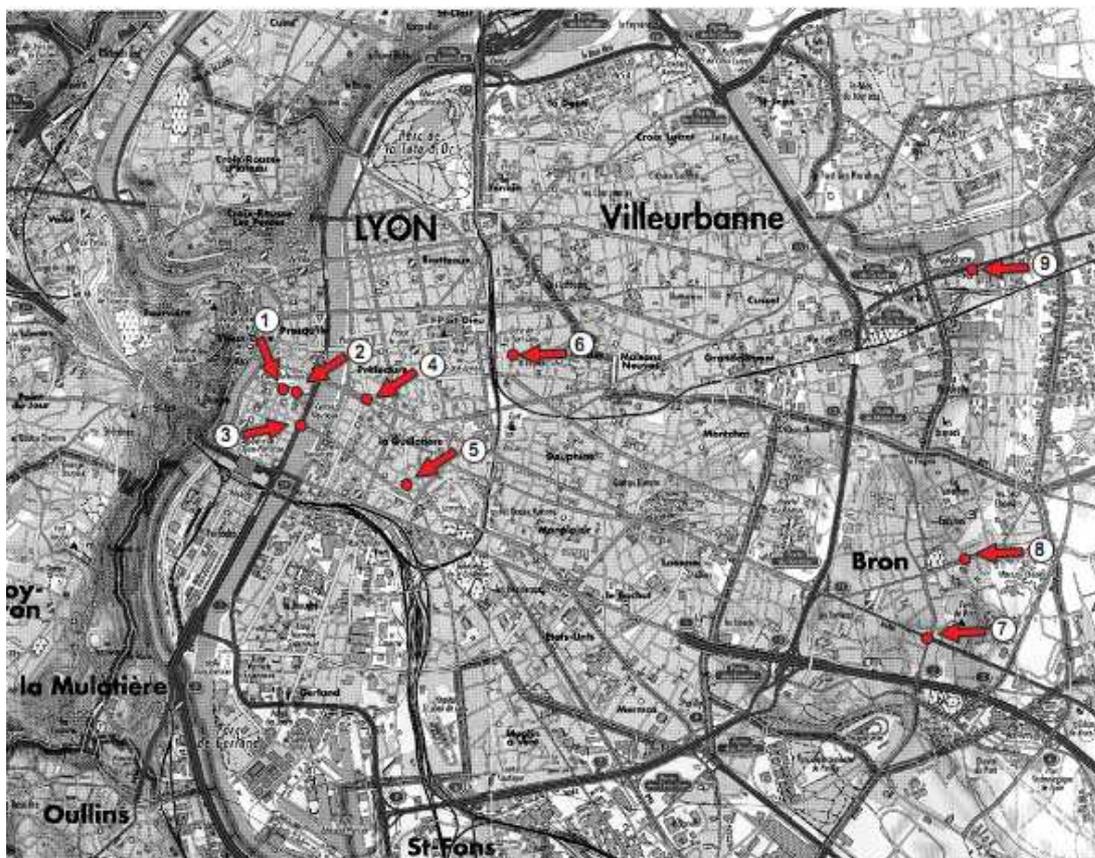
Carte des sites étudiés

- ① Carrefour Place Bellecour / Rue Victor Hugo
- ② Carrefour Place A. Poncet / rue de la Charité
- ③ Carrefour Quai Gailletton / Pont de l'Université
- ④ Carrefour Avenue Gambetta/ Cours de la Liberté
- ⑤ Carrefour Rue Domer / Rue de la Madeleine
- ⑥ Carrefour Avenue Georges Pompidou / Rue Maurice Flandin
- ⑦ Carrefour Avenue Franklin Roosevelt / Avenue du Maréchal de Lattre de Tassigny
- ⑧ Carrefour Avenue François Mitterrand / Avenue Pierre Brossolette
- ⑨ traversées piétonnes Avenue de Bohlen

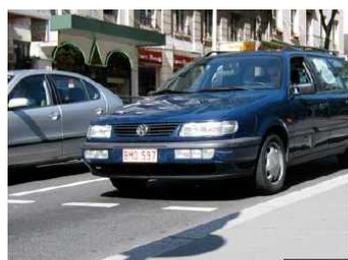
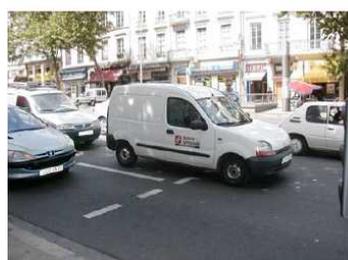
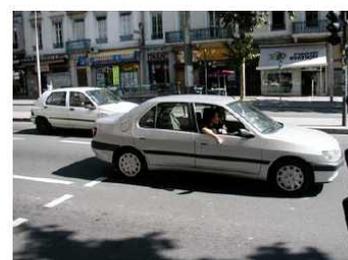
Il a ainsi été choisi de relever la position de la ligne d'effet des feux par rapport aux essieux des véhicules s'arrêtant au feu rouge (cf. page suivante).

Si la LEF se situe	Alors la position du véhicule est notée
À plus de 1m en aval de la roue avant	R+
À 1m en aval de la roue avant (à cette distance la ligne disparaît du champ visuel du conducteur, cachée par le capot de la voiture)	R1
Au niveau de la roue avant (Position de type : arrêt à un Stop)	Rn
Entre les roues avant et arrière, vers les roues avant	Ne-
Entre les roues avant et arrière, vers les roues arrière	Ne+
En arrière du pneu arrière	Nd
En arrière du pneu arrière et que le véhicule empiète sur le passage piéton	I

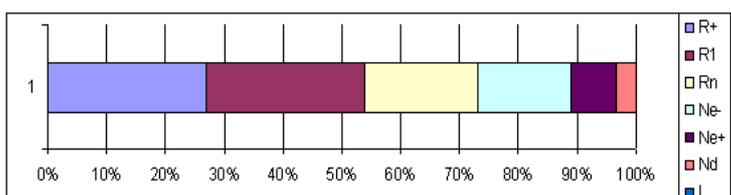
Pour chaque carrefour, un dénombrement des véhicules s'arrêtant au feu rouge en début de file a été effectué en fonction de leur position d'arrêt par rapport à la ligne d'effet des feux. Ce dénombrement est présenté sous la forme d'un histogramme cumulé du type de l'exemple suivant :

- 73 % des véhicules ont respecté la LEF : $(R+) + (R1) + (Rn)$
- 24 % des véhicules l'ont partiellement franchie : $(Ne-) + (Ne+)$
- 3 % des véhicules l'ont totalement dépassée : $(Nd) + (I)$.

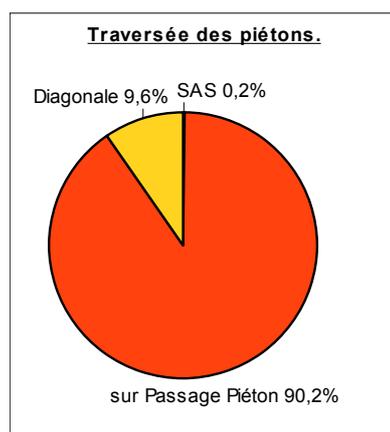
Dans leur grande majorité, **9 cas sur 10, les piétons empruntent le passage piéton** qui leur est proposé.

Dans 1 cas sur 10, ils adoptent une trajectoire « en diagonal » empruntant en partie le passage piéton et commençant ou finissant dans le SAS créé par la LEF (dans 0,2%, ils n'empruntent que le SAS).

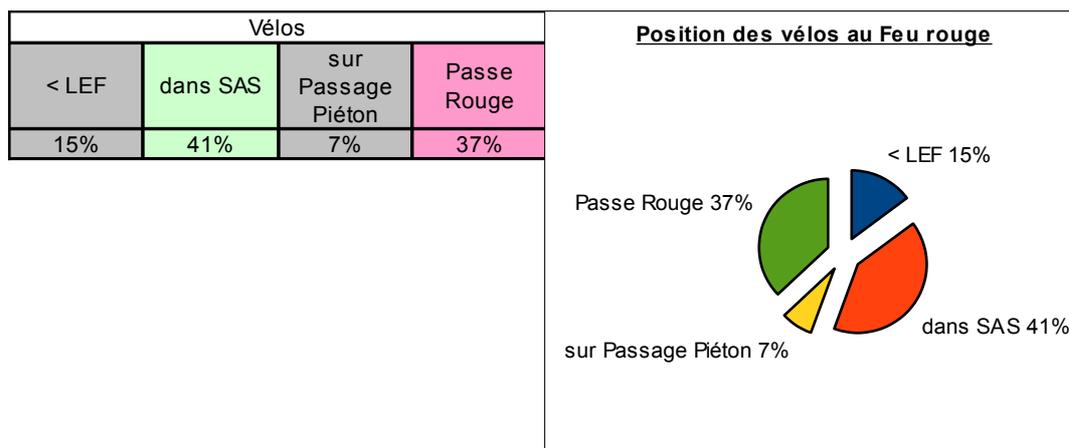
Au total, 180 cyclistes ont été comptabilisés (moyenne de 27 vélos pour 100 cycles de feux).

4 vélos sur dix arrivant à hauteur d'un feu tricolore au rouge faisant l'objet d'une recul de la LEF se positionnent dans le SAS.

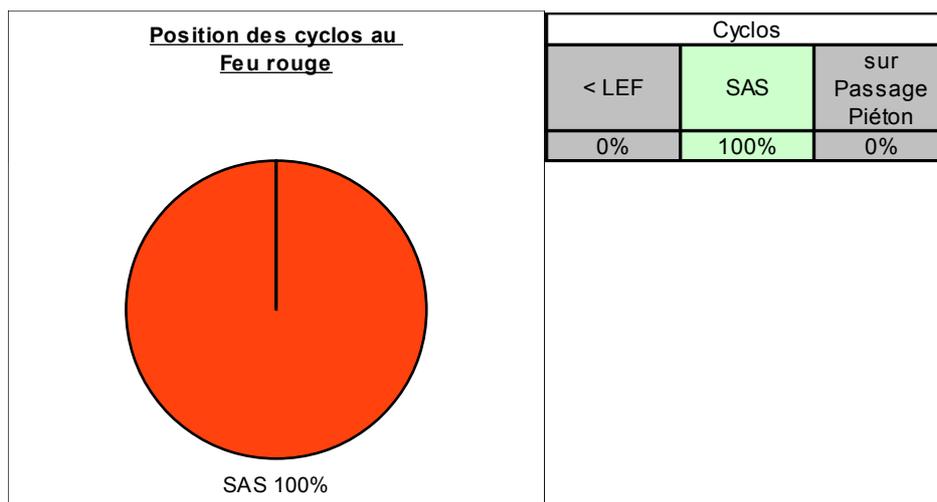
Avec une population plus faible de véhicules arrêtés au feu rouge (46 au total), les cyclomoteurs se placent ostensiblement plus que les vélos dans le SAS, devant les véhicules. Ils remontent par la droite quand il y a une bande cyclable.
