BORDEAUX

Coronapistes et sécurité routière

Ouverture au débat

PLAN URGENGE VÉLO - DE NOUVEAUX AMÉNAGEMENTS POUR AMÉLIORER LE CONFORT ET LA SÉCURITÉ DES CYCLISTES

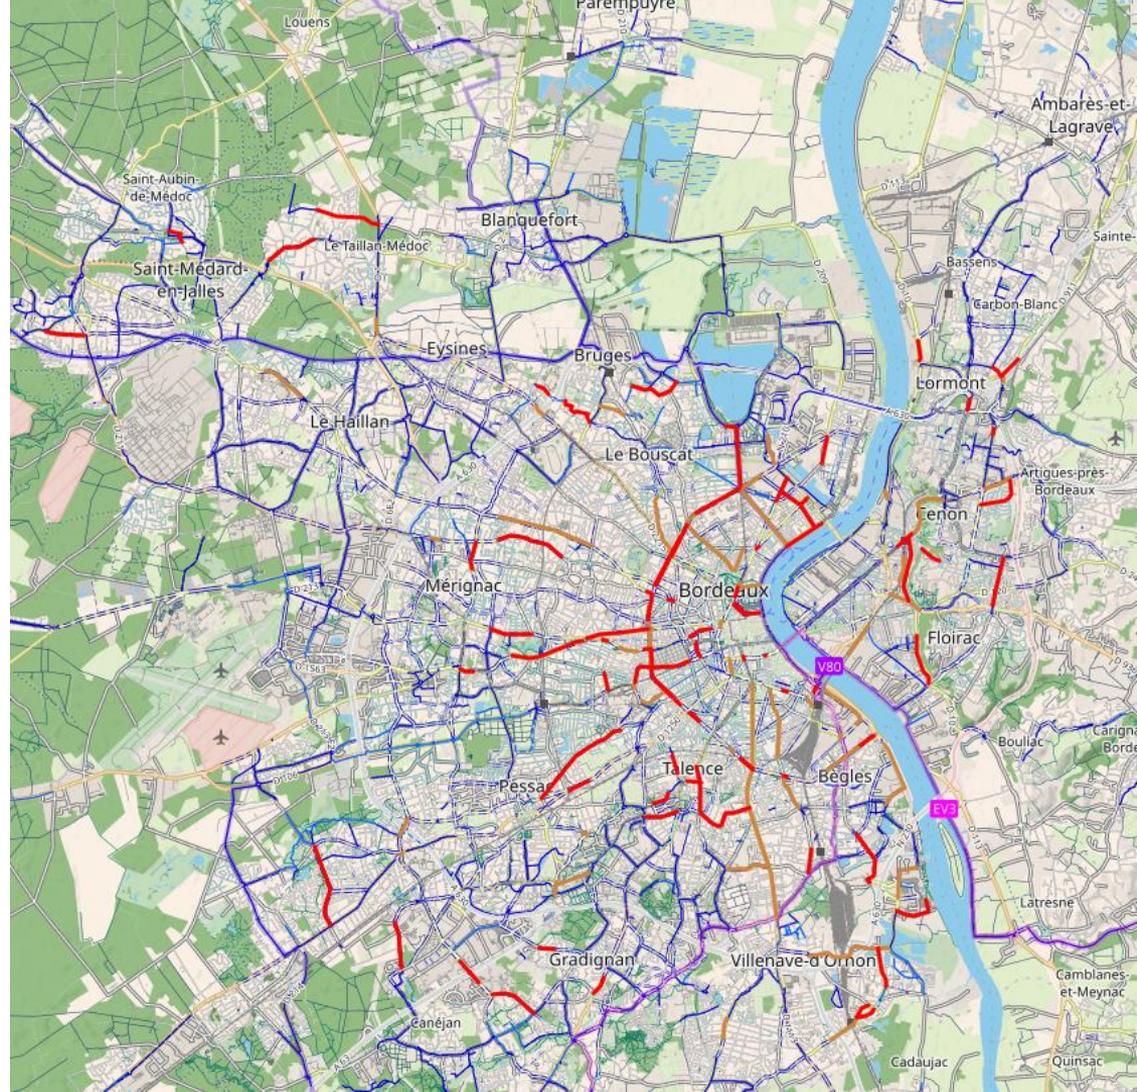
Carte des
aménagements

- Un programme comportant une centaine d'opérations, ce qui représente un linéaire de 80 km
- Avenue Jean Cordier à Pessac, plusieurs portions des boulevards, rue d'Aurios, avenue Jean Jaurès et avenue Georges Clémenceau à Cenon, sur les quais de Bordeaux...
- des aménagements signalés par un marquage de peinture jaune au sol.
- Différents types de relevés ont été réalisés pour objectiver les pratiques:
 - comptage (vélos, EDP, 2RM, VL/PL)
 - Vitesse VL/PL
 - Relevé de trajectoires des VL/PL
 - Enquête par interview des cyclistes (sentiment sécurité, report modal...)
 - Mesure des temps de parcours routiers (congestion)

PLAN URGENCE VÉLO

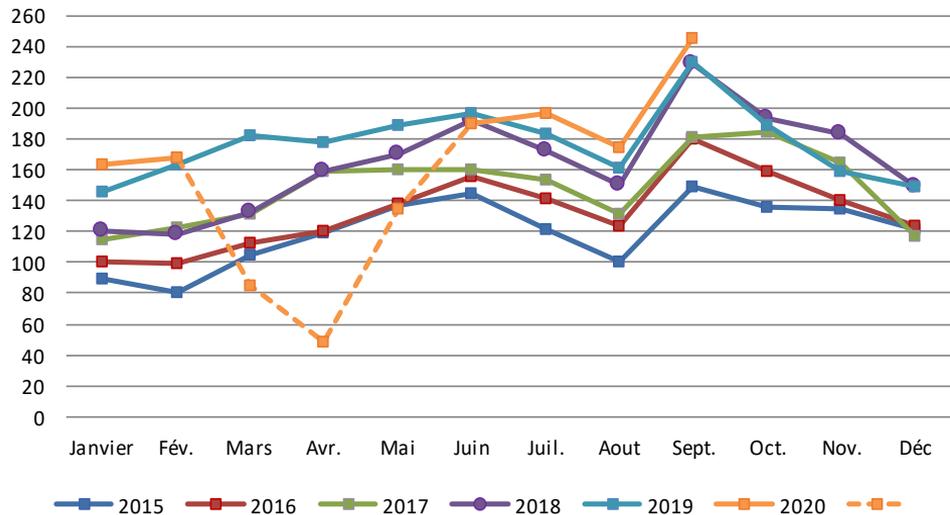
Déplacements à vélos
évolution de l'indice mensuel
(base 100 en janvier 2016)

La fréquentation cycliste sur les boulevards a progressé de 20% à 40% suite aux aménagements réalisés.

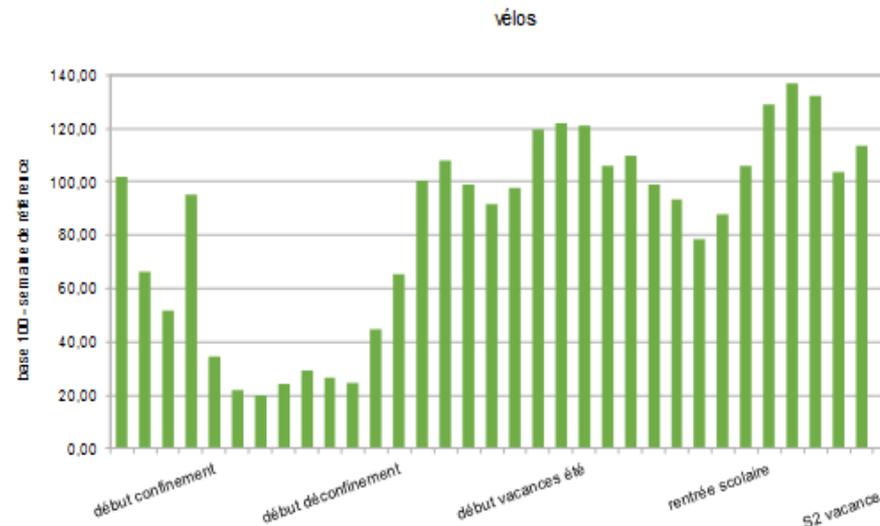
Suivi hebdomadaire
depuis le confinement

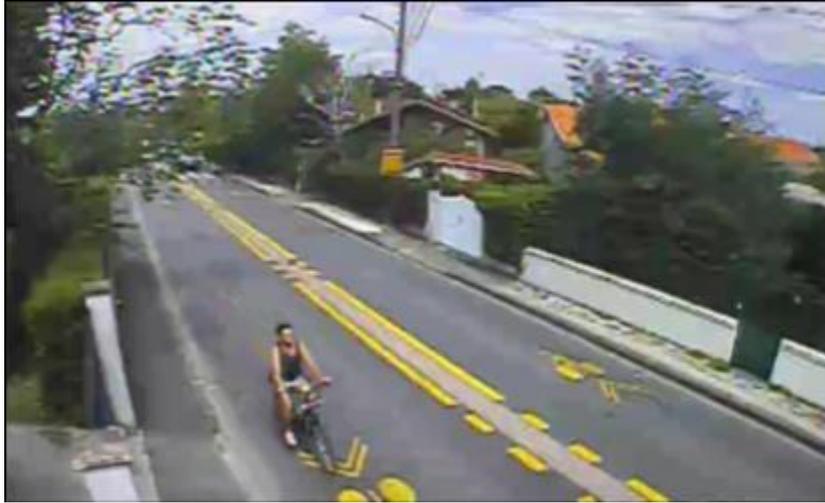
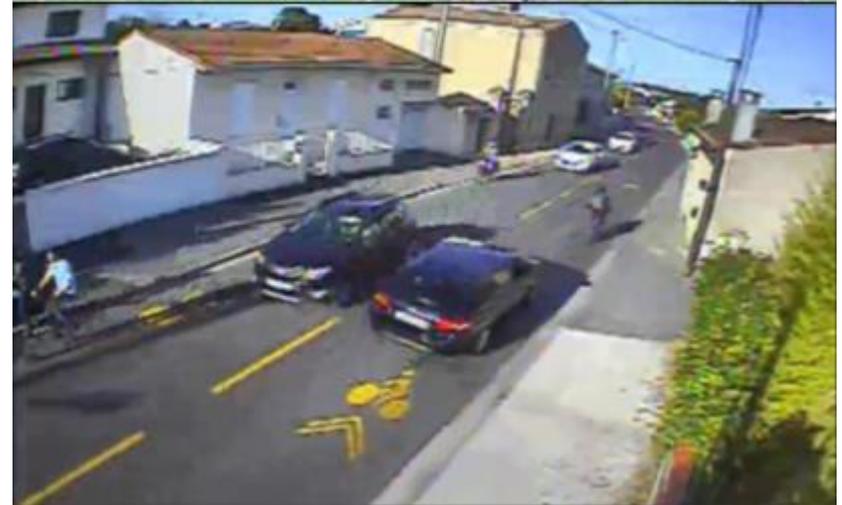
Rue Cordier à Pessac

- Pictogrammes : cycliste + 2 chevrons
- Séparation des chaussées renforcé : double marquage axial + bande contrastée

Mesure trafic/vitesse (véhicules), Comptages vélo, Relevé des trajectoires des véhicules lors des dépassements

les véhicules adaptent bien leur comportement à l'aménagement avec un faible % de dépassement ne respectant pas la distance de sécurité avec le cycliste.

Les vitesses pratiquées sont « satisfaisantes » (V85 de 39km/h pour vitesse réglementaire de 30km/h)

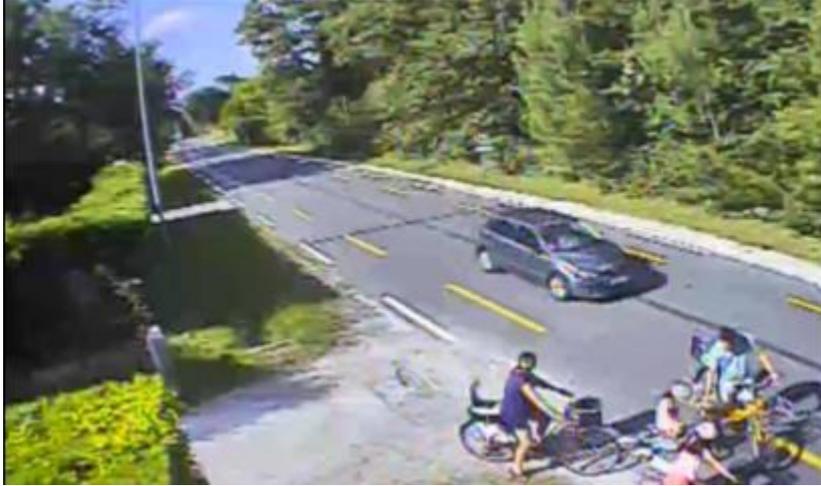
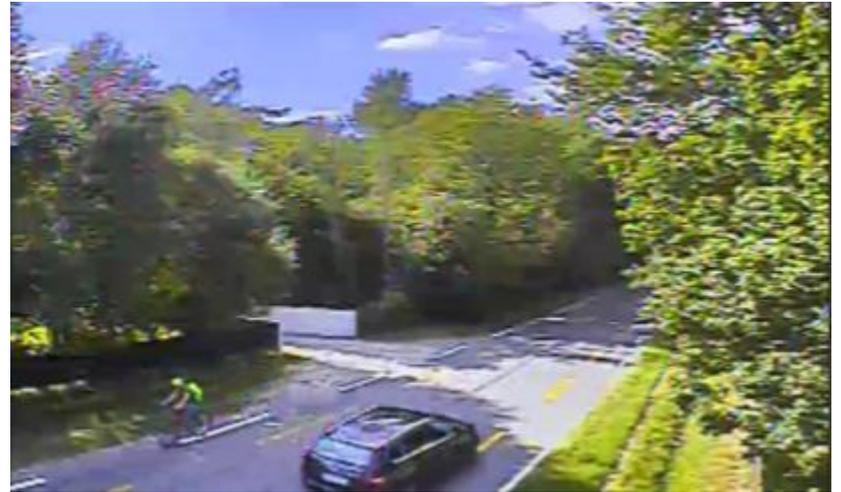
Rue Magellan à Pessac

- Marquage jaune – rives cyclistes – Chaussidou

Mesure trafic/vitesse (véhicules), Comptages vélo, Relevé des trajectoires des véhicules lors des dépassements

comportements inadaptés pour un nombre important de véhicules: vitesses pratiquées sont très élevées et une forte proportion de véhicules dépasse les cyclistes malgré la présence d'un autre véhicule en face.

une part importante de véhicules continue à circuler en rive malgré l'aménagement et l'absence de véhicule en face.

Mais pas d'accident corporel recensé.

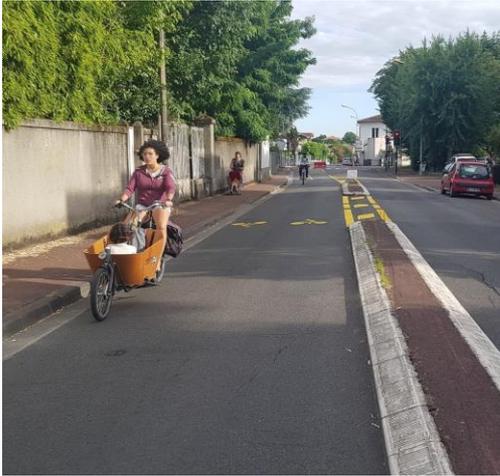
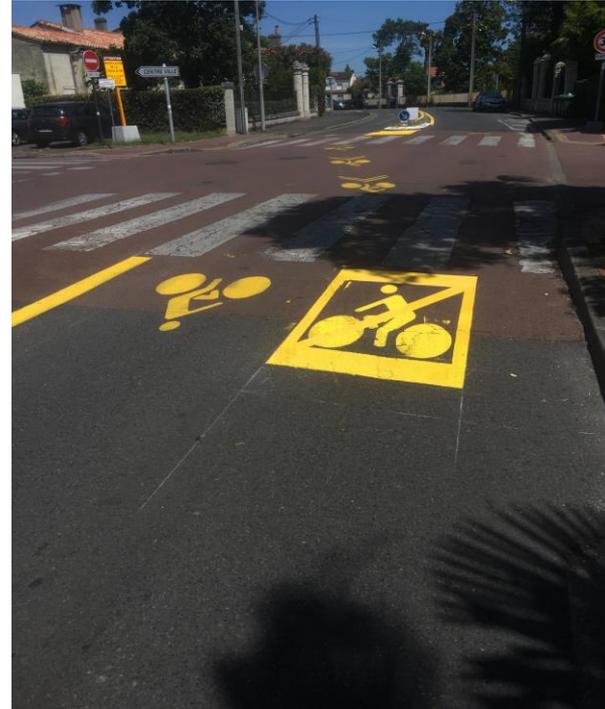
Rue Lamartine à Talence

- Marquage jaune – mise en sens unique

Mesure trafic/vitesse (véhicules)
Comptages vélo
Enquête par interview des cyclistes
Problématique du traitement des carrefours ?

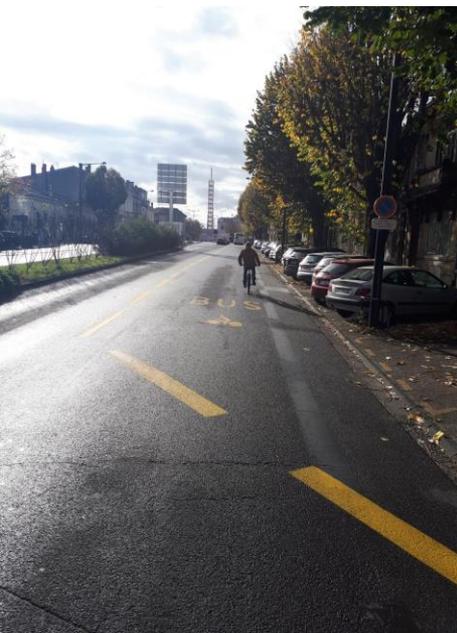
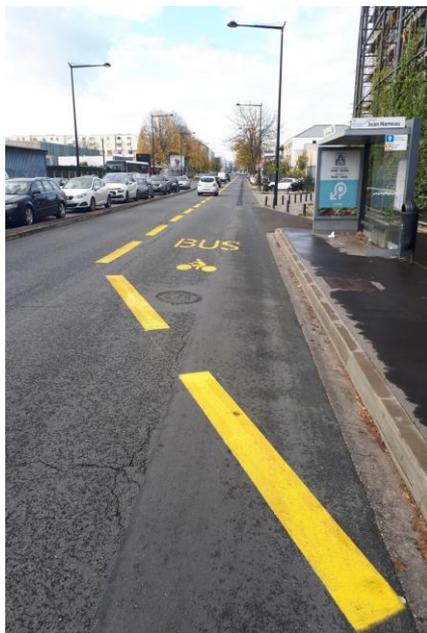
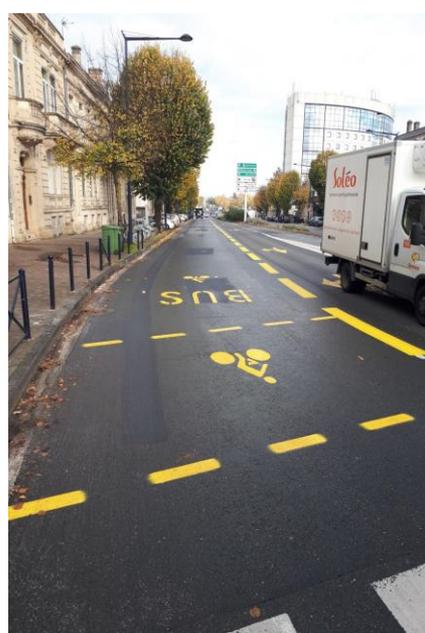
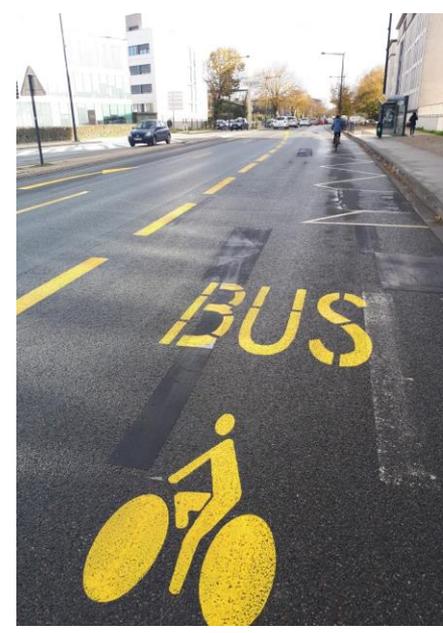
Les boulevards de Bordeaux

- Uniquement du marquage jaune
- Des comptages sur l'utilisation de la voie bus/vélos
- Des enquêtes vélos (évaluation report modal, sentiment sécurité)

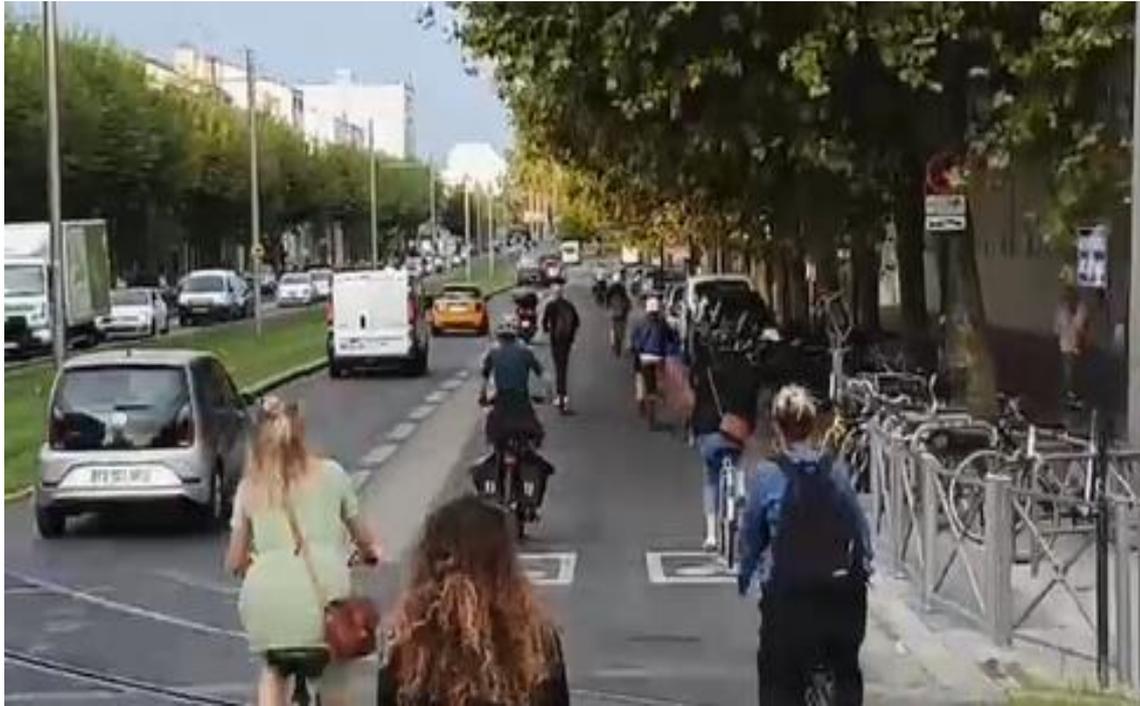
Exemple de la Voie Cyclable Bd Gautier - Pompidou - Juin

4500 cyclistes par jour.

Une signalisation spécifique:

- deux pictogrammes cyclistes
- Séparation des voies renforcée par un double marquage longitudinal,
- Une sécurisation des carrefours et traversées piétonnes. (îlots, balisettes...)

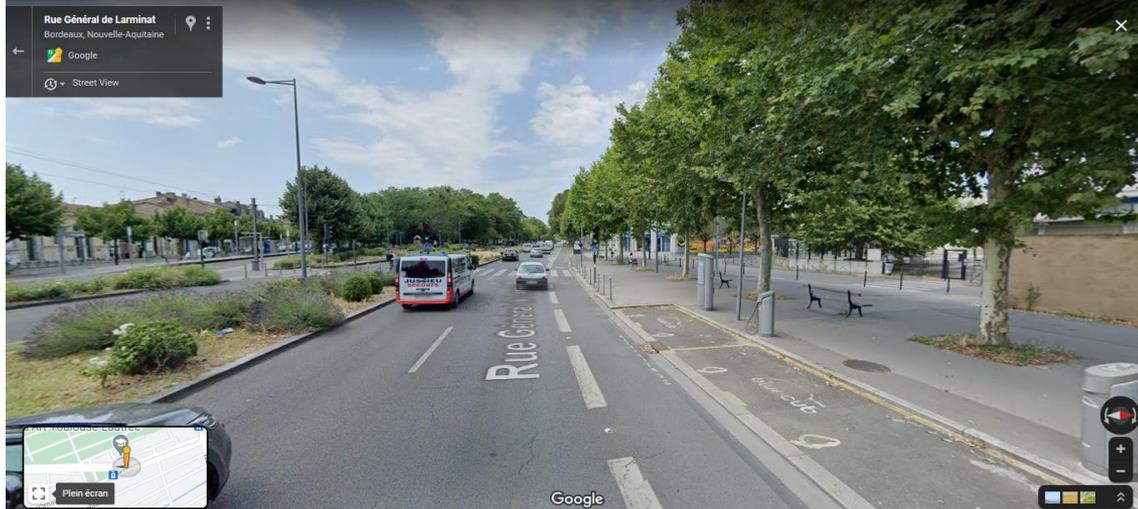
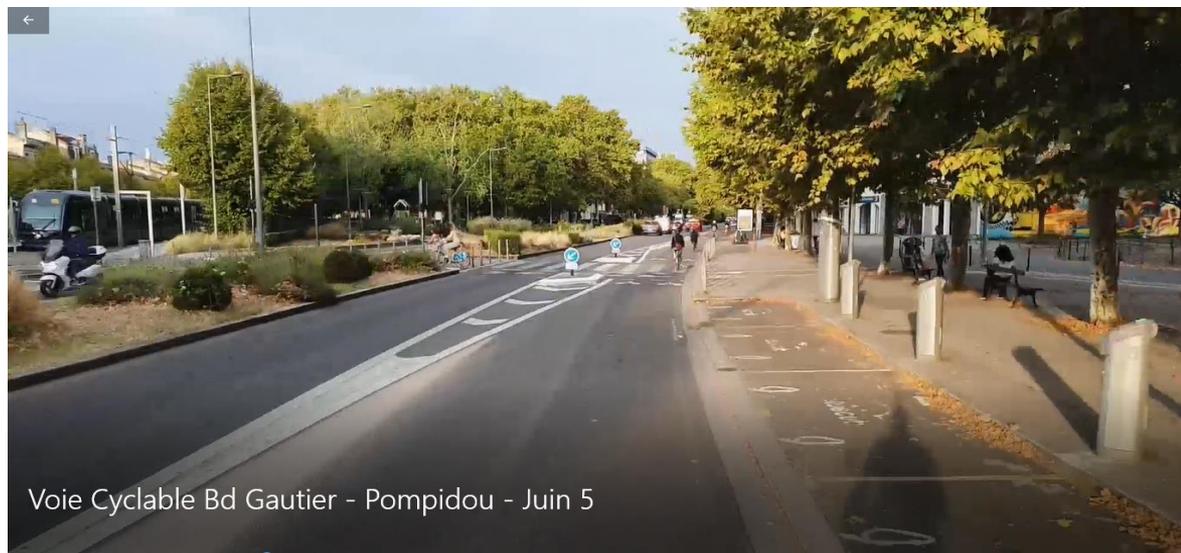
Voie Cyclable Bd Gautier - Pompidou - Juin 5

Avant

Après

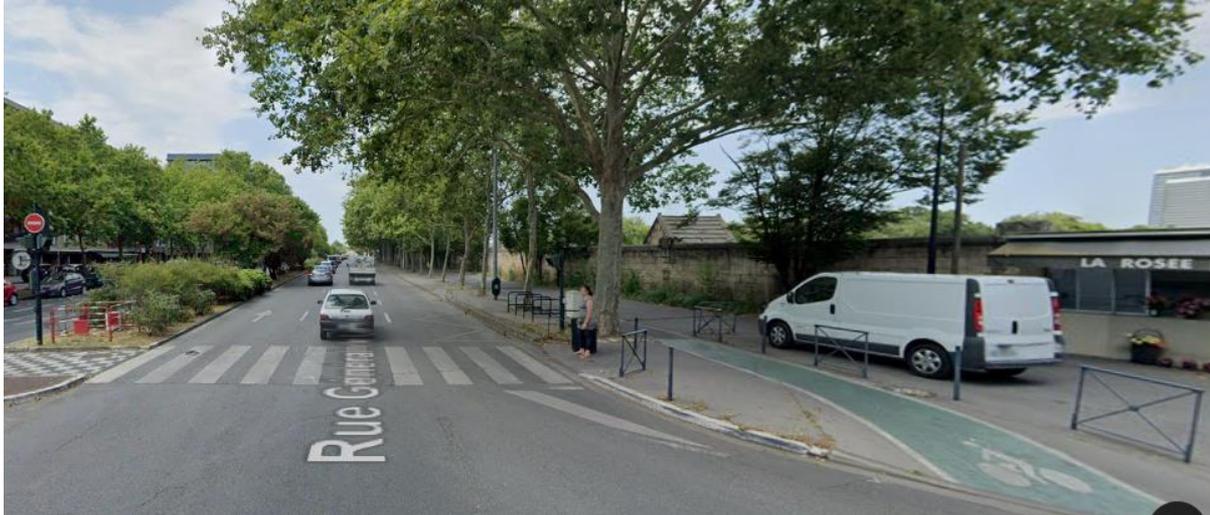
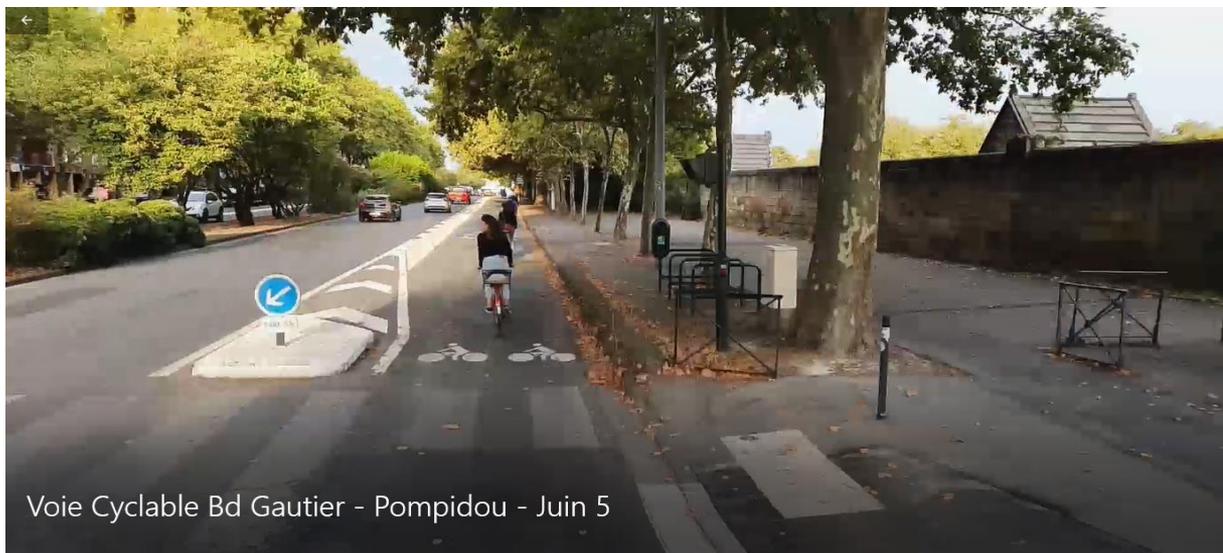
Voie Cyclable Bd Gautier - Pompidou - Juin 5

Avant

Après

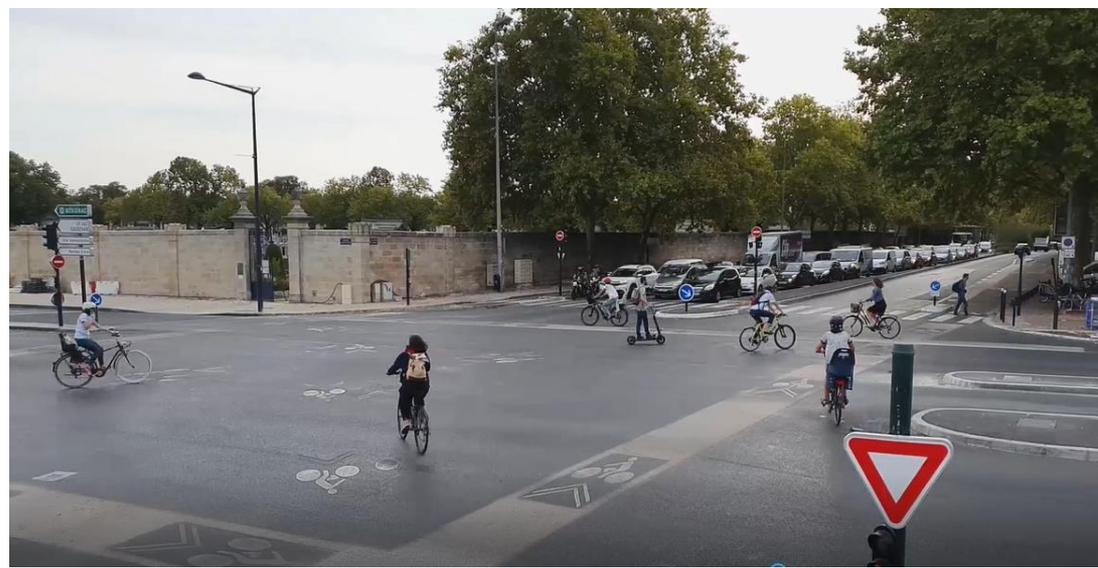
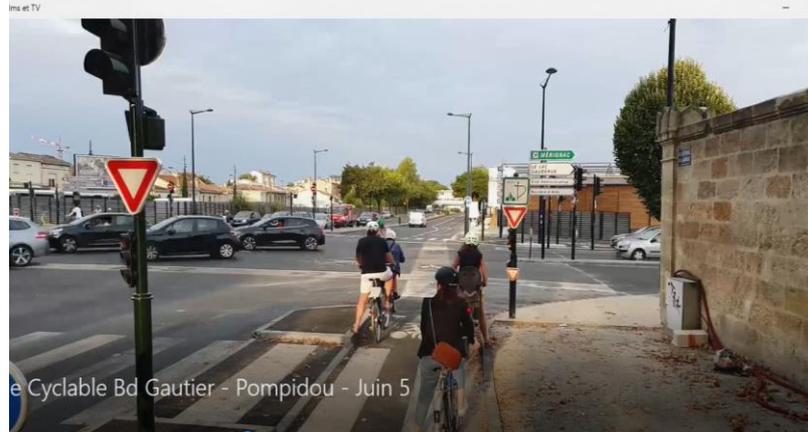
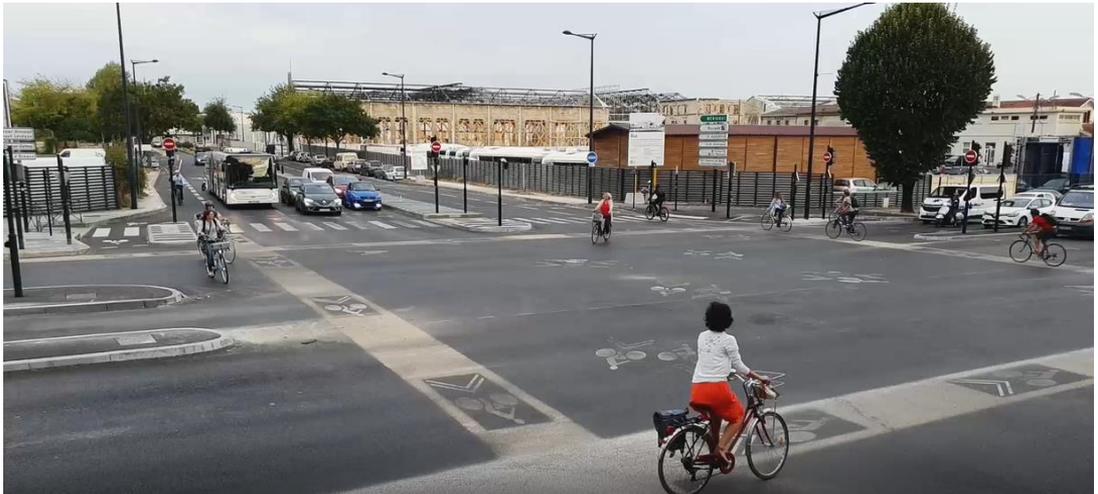
Pour la traversée des boulevards

Une phase vélos
spécifique
