Des sédiments dans la route ?!...
Retour sur le projet Sedimed

Marc-Stéphane Ginoux

Le projet Sédimed

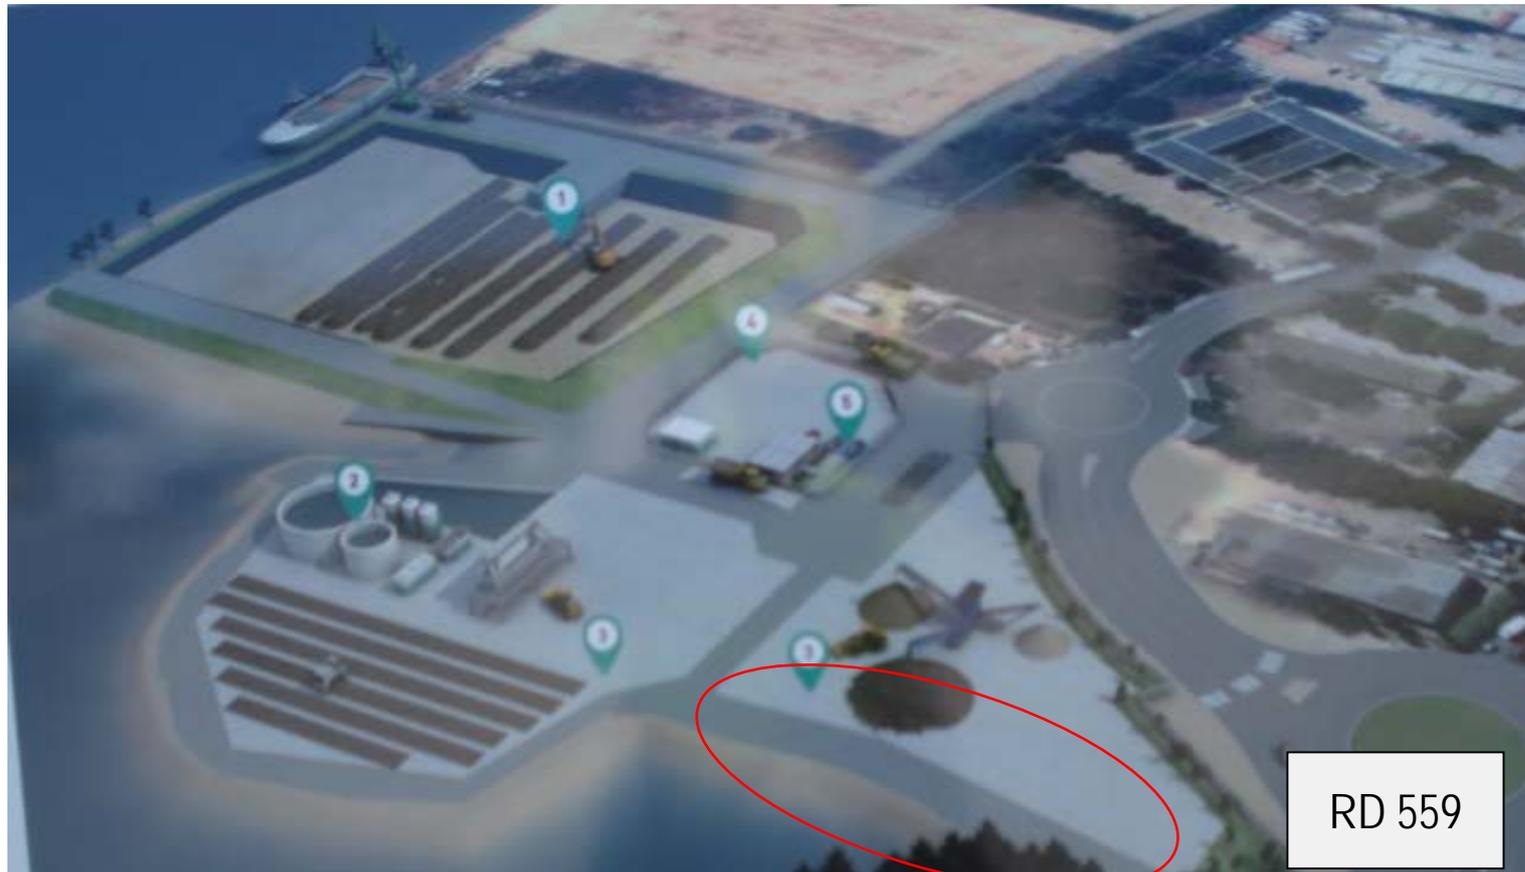
Création du CPEM : plateforme de gestion et de valorisation à terre des sédiments de dragage à La Seyne sur Mer (83)

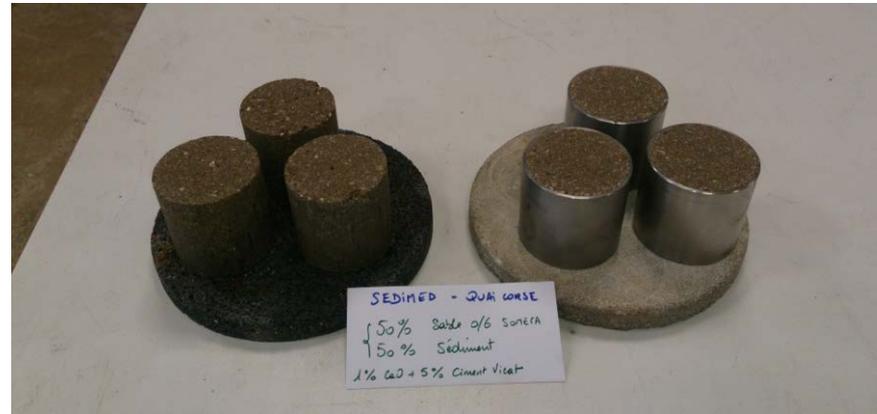
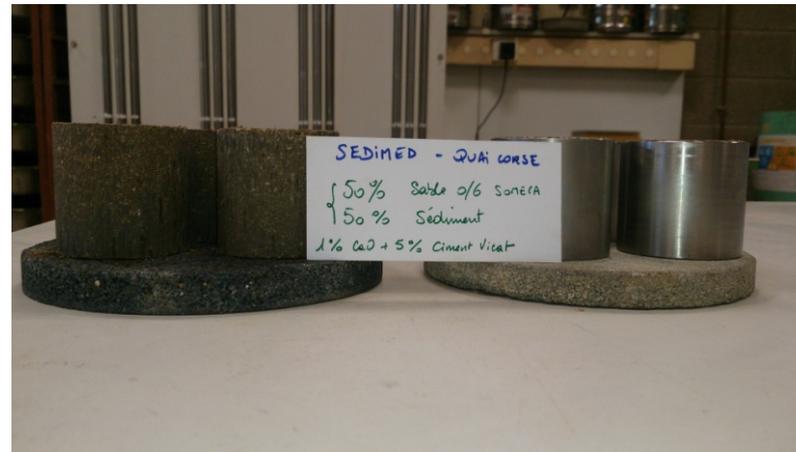
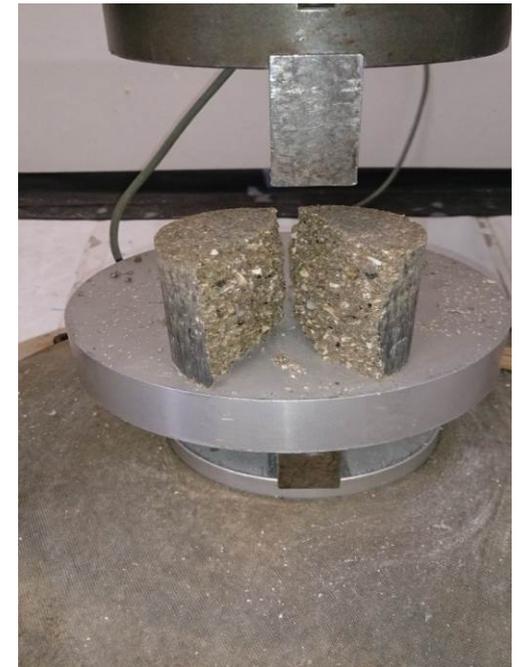
Mise en œuvre et suivi d'une assise traitée : étude géotechnique en laboratoire et suivi sur site

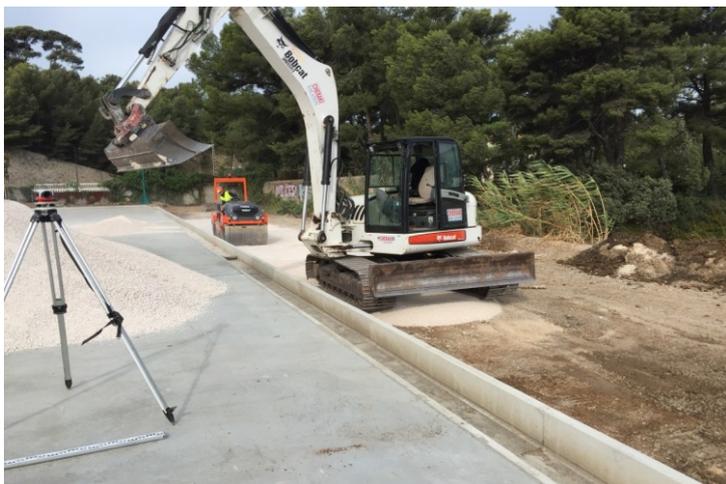
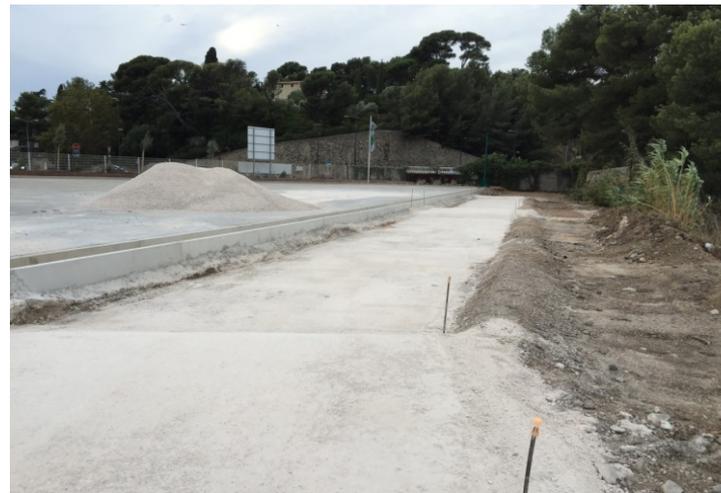
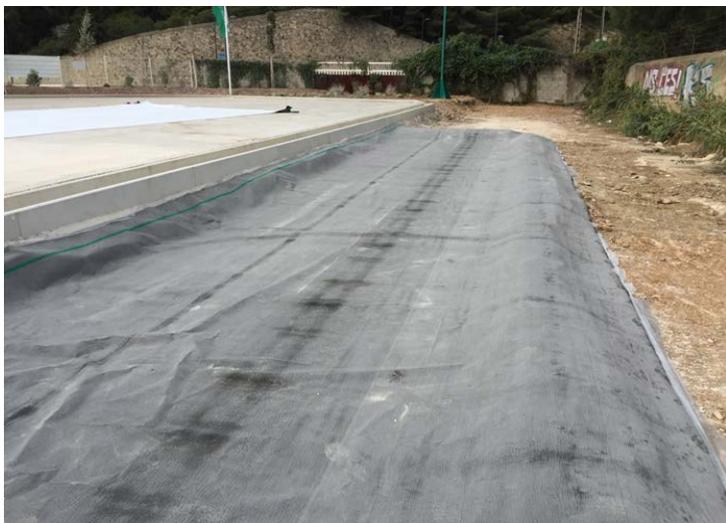
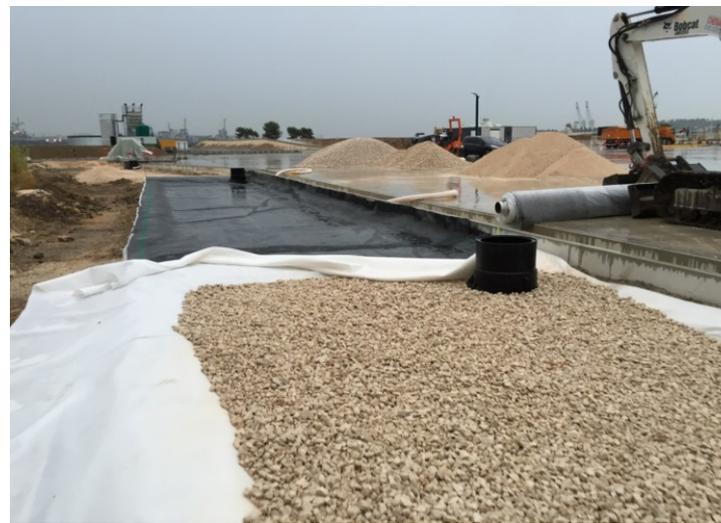
Mise en œuvre et suivi d'une assise traitée : étude géotechnique en laboratoire et suivi sur site.

Travaux en septembre 2015.

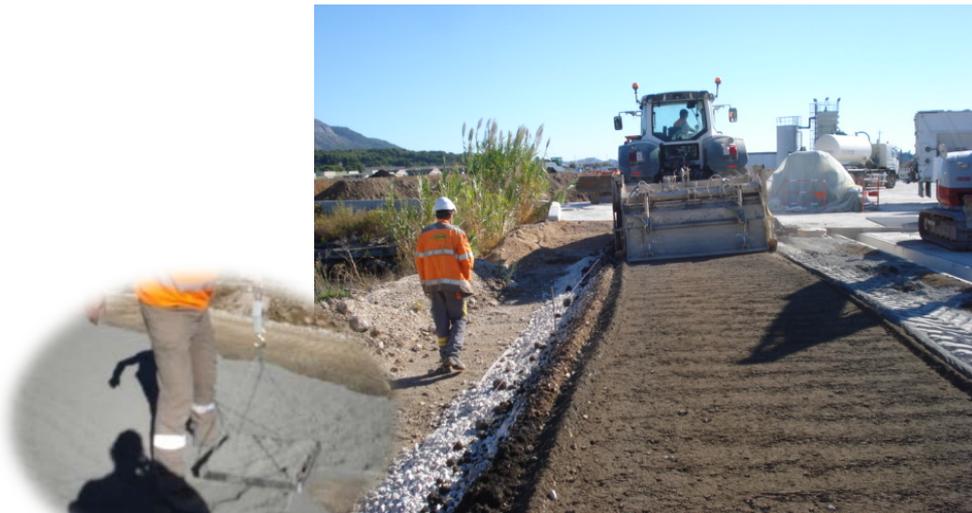
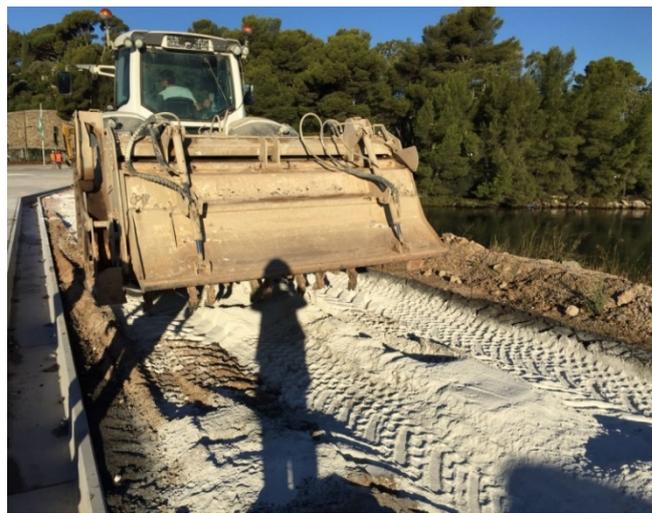
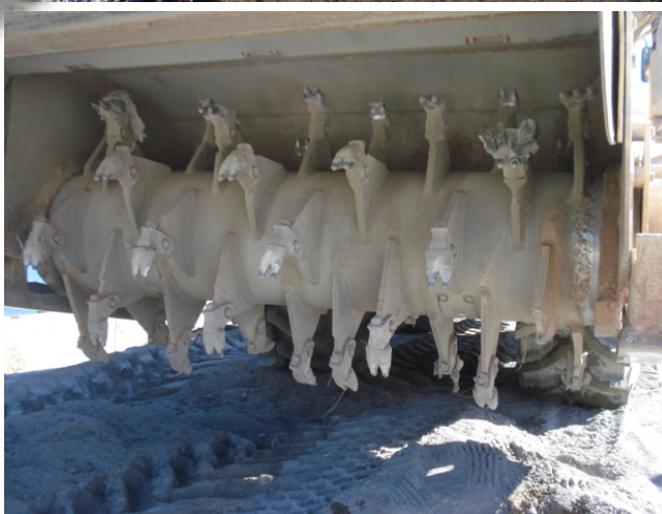
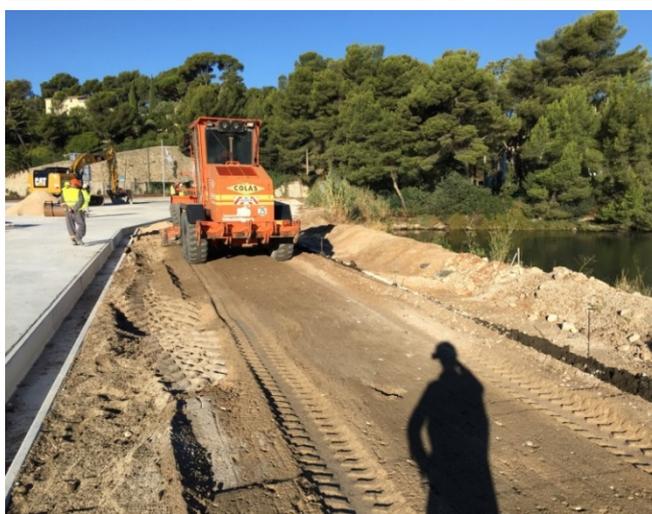
Mise en œuvre et suivi d'une assise traitée : étude géotechnique en laboratoire et suivi sur site.

Travaux en septembre 2015.

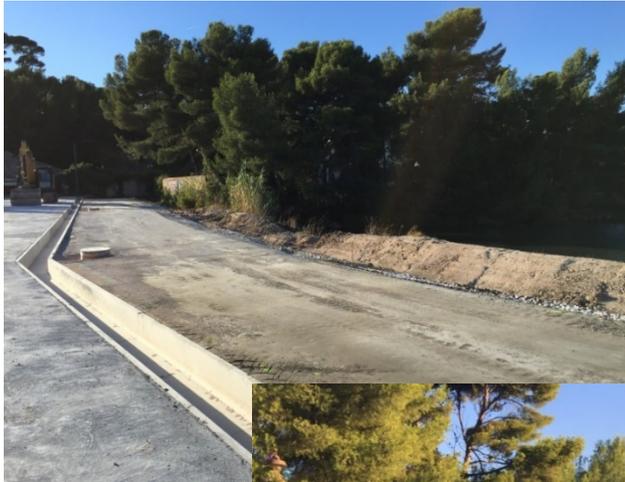
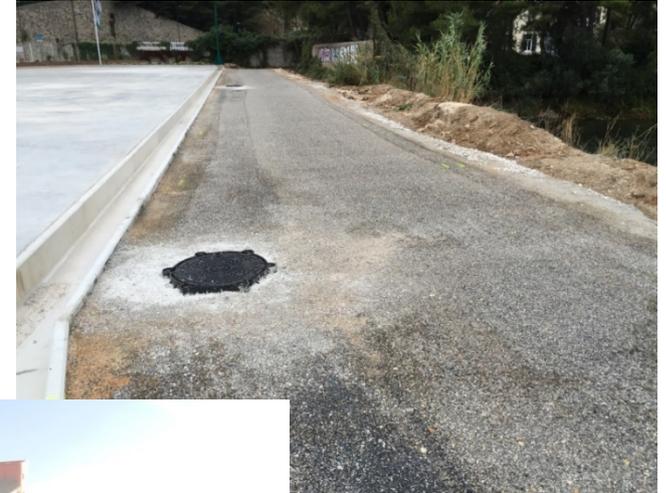
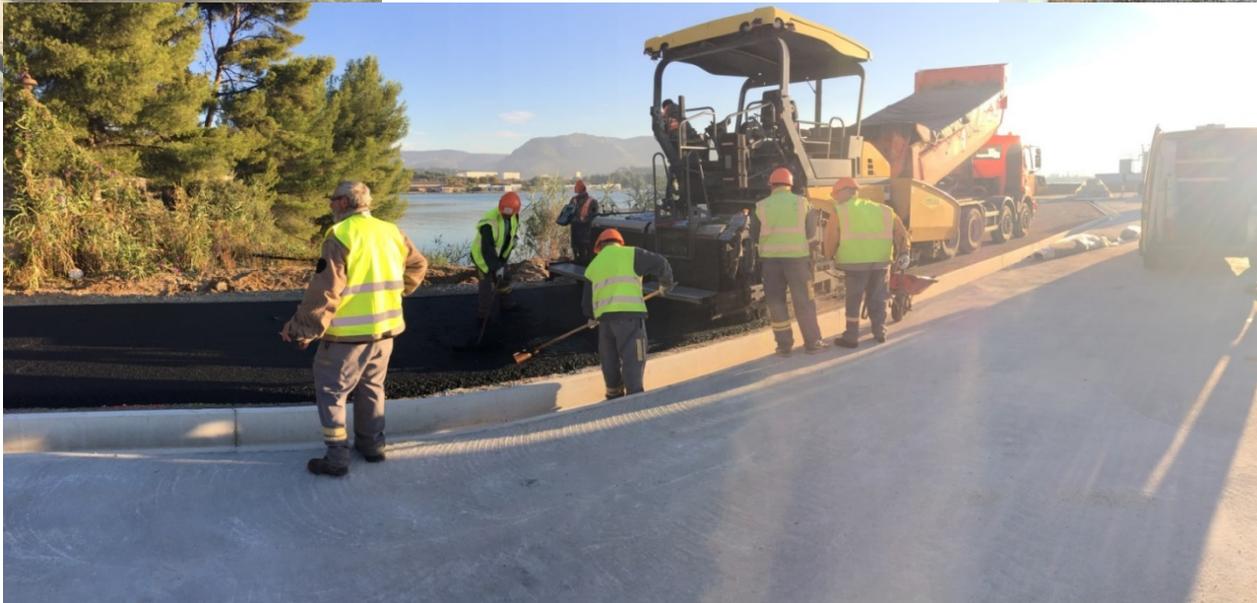
Mise en œuvre et suivi d'une assise traitée : étude géotechnique en laboratoire et suivi sur site.

Travaux en septembre 2015.

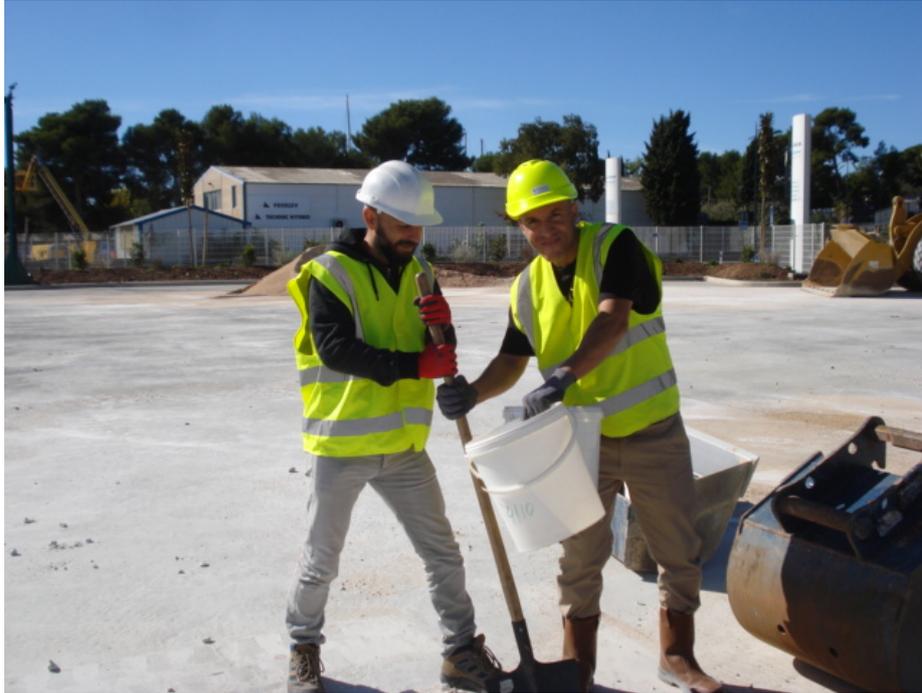
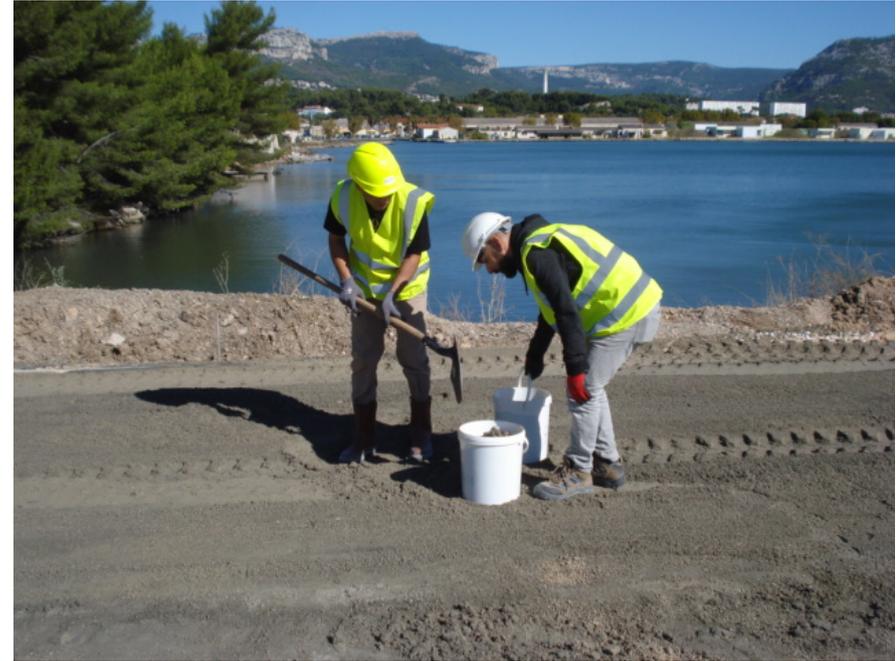
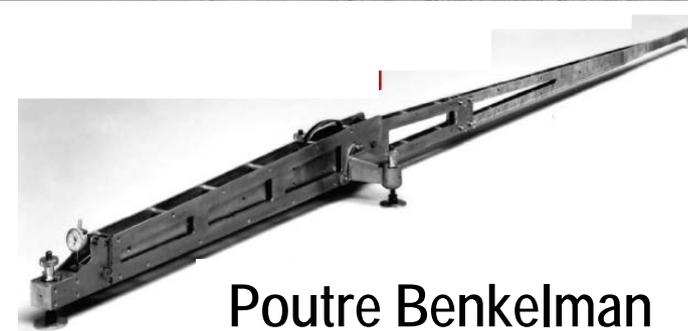
Mise en œuvre et suivi d'une assise traitée : étude géotechnique en laboratoire et suivi sur site.

Travaux en septembre 2015.

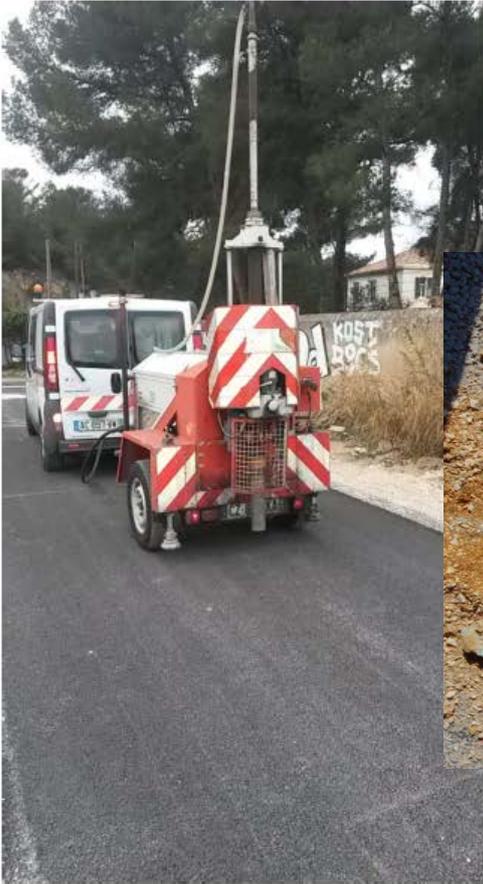
Mise en œuvre et suivi d'une assise traitée : étude géotechnique en laboratoire et suivi sur site.

Travaux en septembre 2015.

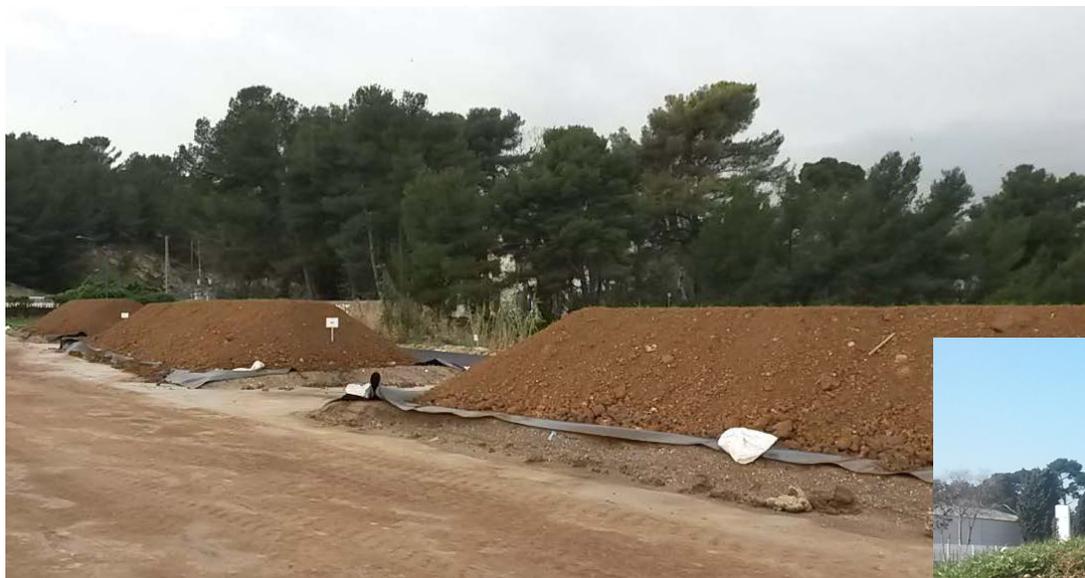
Janvier 2016

Construction Ecomodelé paysager – stabilité et végétalisation

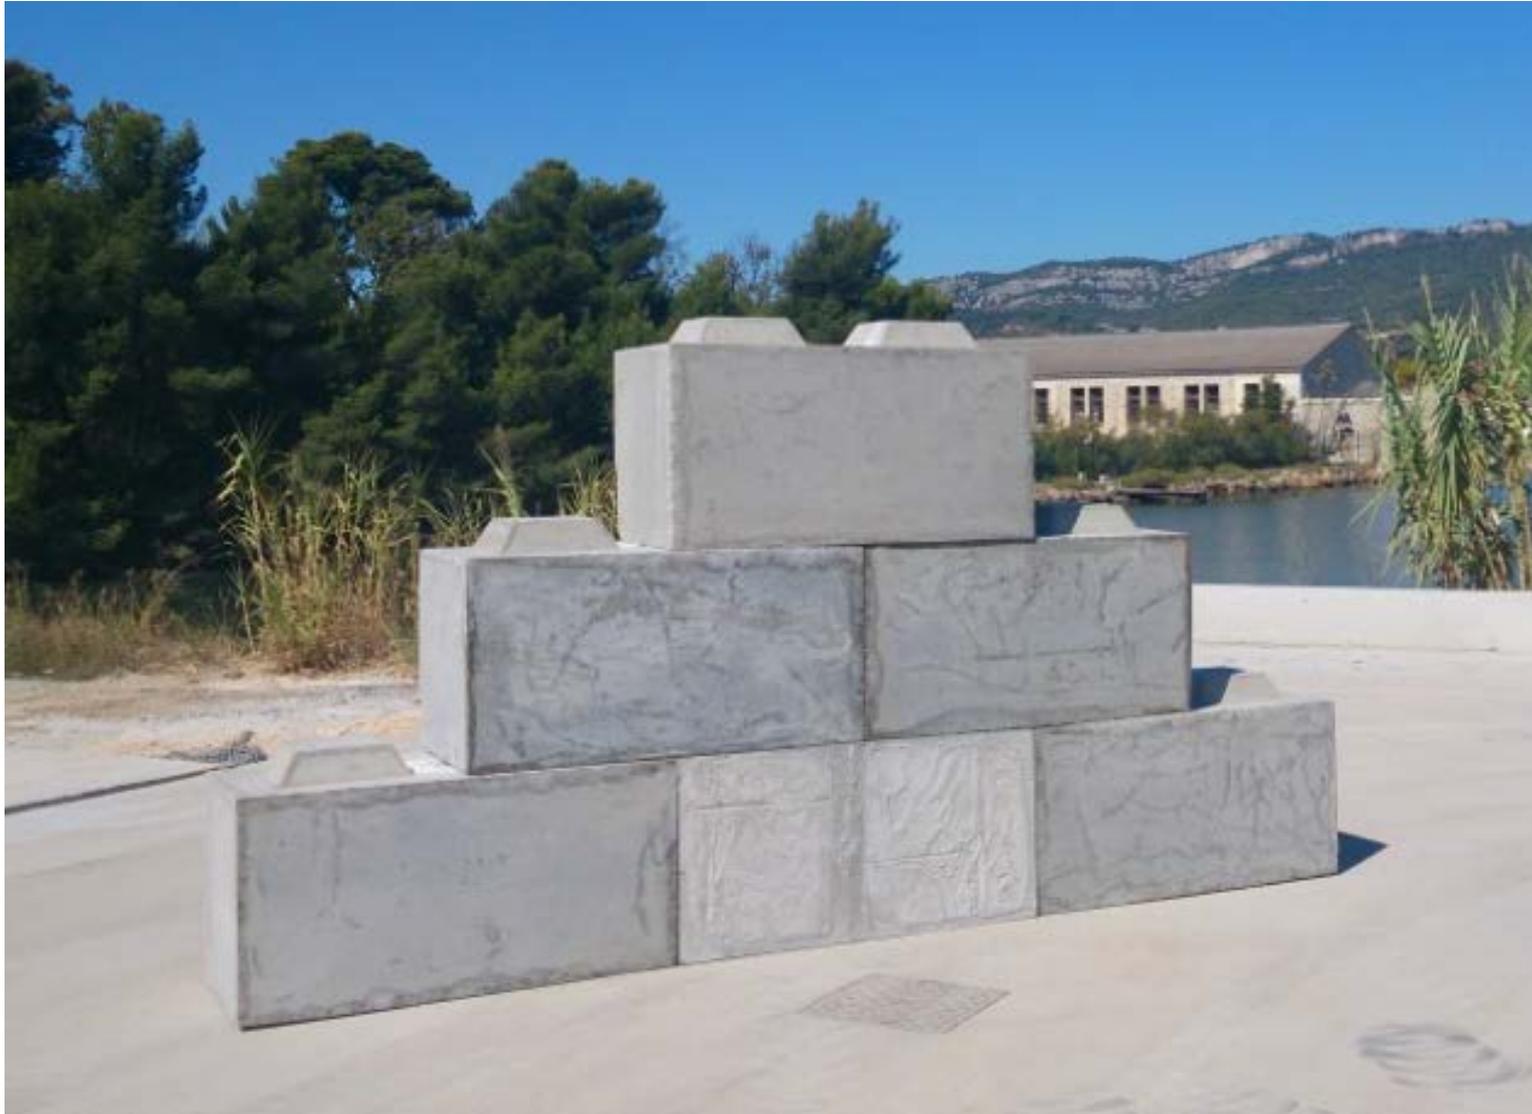
Plots Béton - essais de durabilité et approche performantielle
