Suivi observationnel du trait de cote du Grand Port de la Réunion

Contexte de l'étude

Objectifs de l'étude

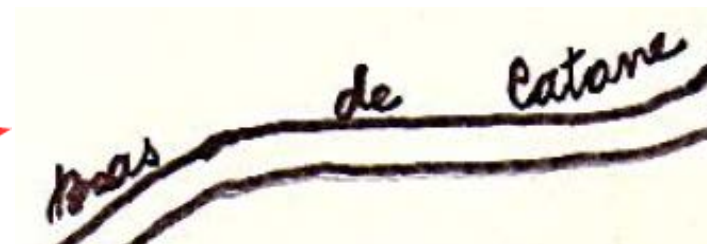
- Calage géo-référencés du trait de cote 1872 (1791?)

*Le plan de la Pointe des Galets est d'après celui levé par
M^r J. Gilbert en Novembre 1791*

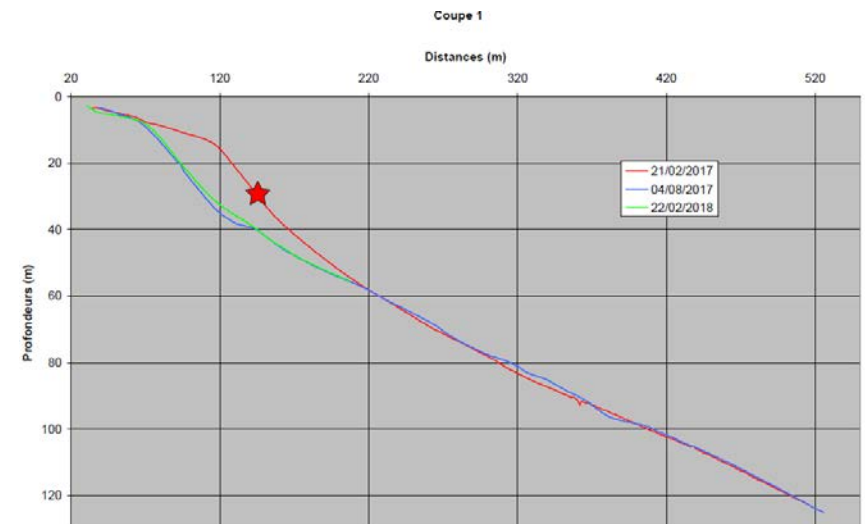
- Grand glissement en amont de la jetée sud
- expliquant les instabilités historiques de la jetée sud

Jetée sud : présence d'un grand glissement interdisant son extension

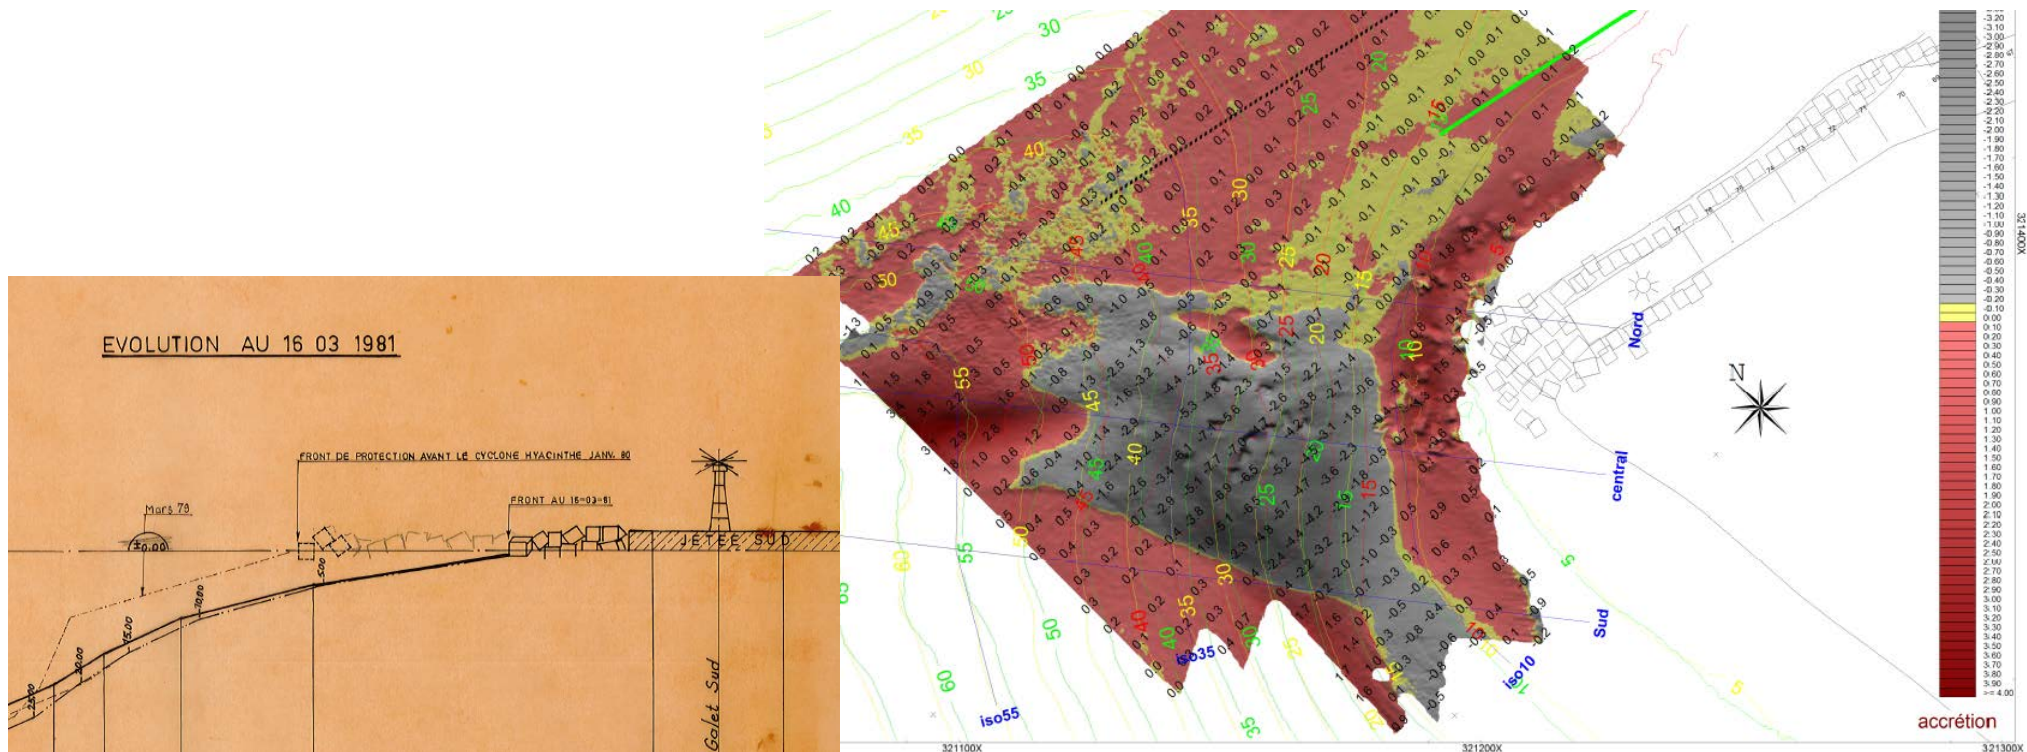
Pointe du phare : stabilisation du trait de cote naturel vraisemblablement perturbé par la création du port puis l'extension de la ville et la disparition de rivière des Catanes

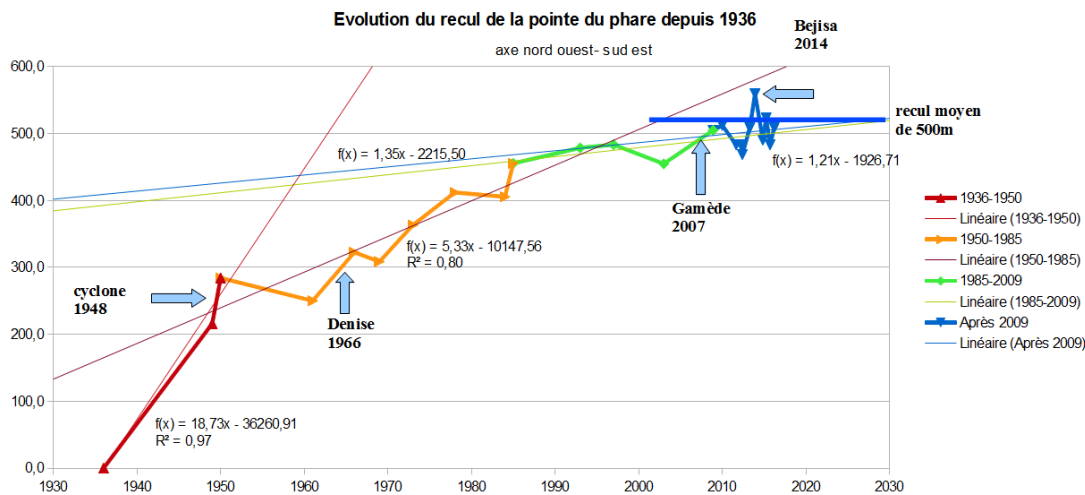
plan ancien montrant le recul du rivage à la pointe du phare depuis 1950

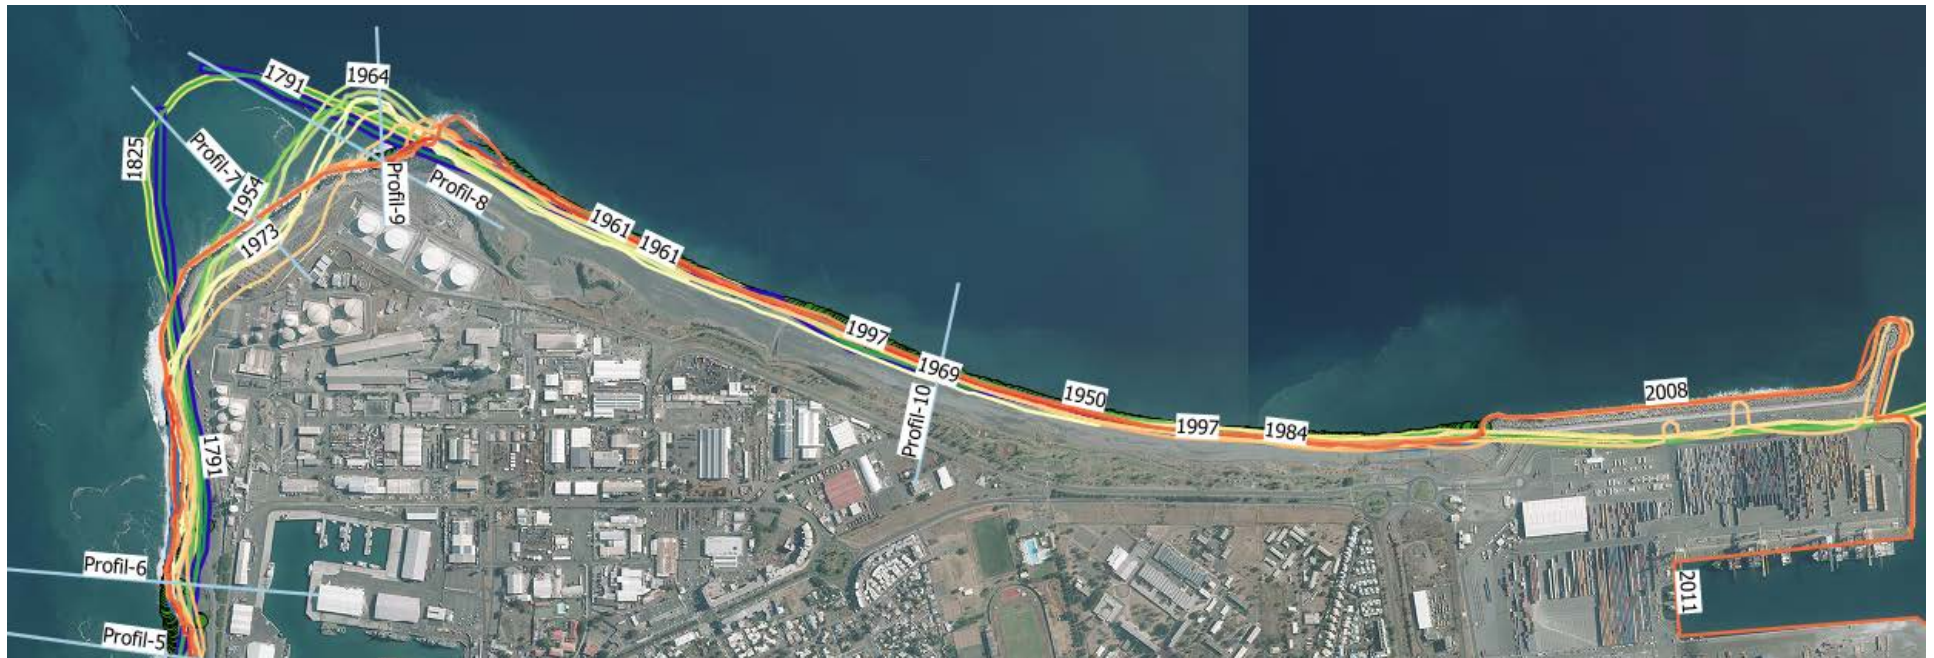
Stabilité historique des traits de cote sur les plages sud, nord et littoral nord avec des oscillations importantes sans remise en cause de la stabilité des aménagement
