OUVRAGES D'ART

Bulletin de liaison diffusé par
le Centre des Techniques d'Ouvrages d'Art
du Service d'Etudes Techniques des Routes et Autoroutes

N° 29
Mars 1998

Le viaduc du Viaur des grands fléaux sous haute surveillance

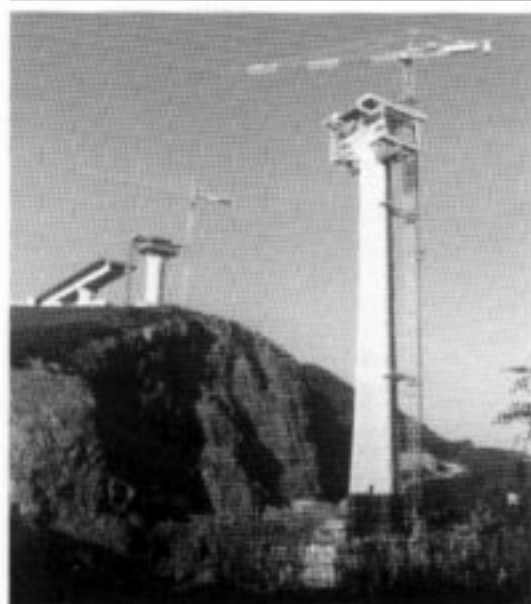
La pile n° 3

Les deux grandes piles P3 et P4 hautes de 103 m et de 87 m encadrent la brèche. Leur forme intègre l'évolution de 2 courbes paraboliques ce qui per-

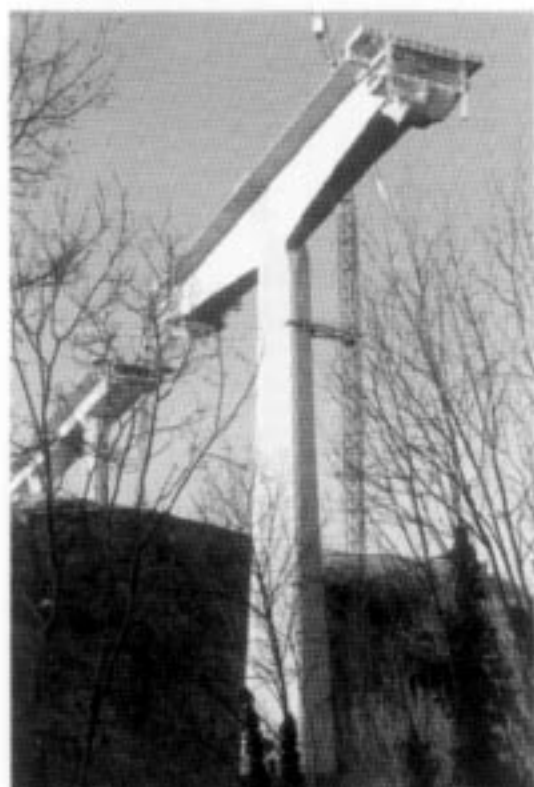
Le fléau P3
(photo G. Forquet - Setra)

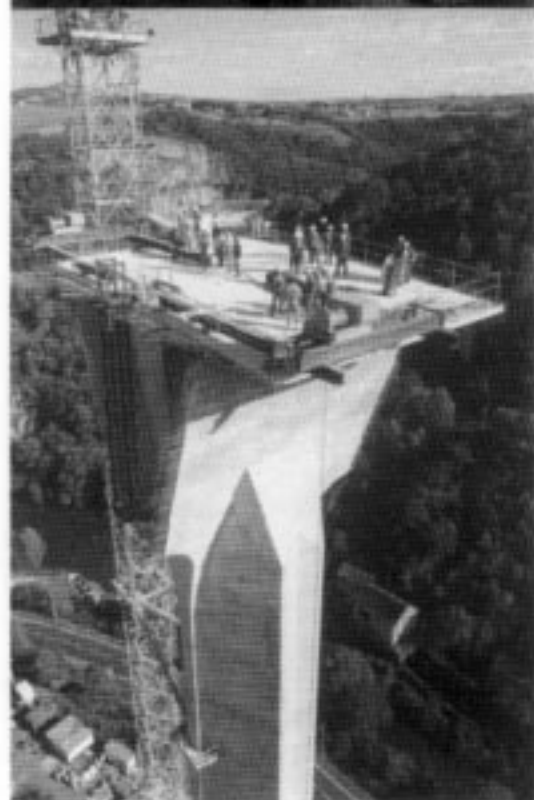
Sections transversales

Voussoir encastré sur la pile 3

Le tablier à 4 voies d'une longueur totale de 573 m, d'une largeur totale de 19 m pour 18 m utile a été réalisé sur la base d'un mono-caisson avec des âmes d'épaisseur constante de 60 cm, l'épaisseur des hourdis variant de 25 à 30 cm. La cinématique de construction a été la suivante :

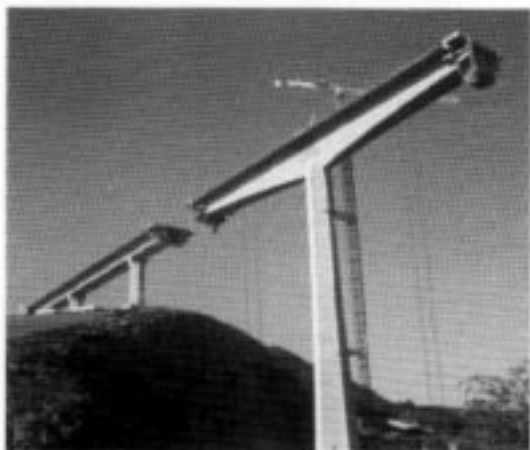
- Construction d'une travée d'extrémité côté C0 coulée sur cintre en 3 phases.
- Construction d'une travée d'extrémité côté C5 partiellement coulée sur cintre et complétée par la construction de 6 voussoirs en surencorbellement.
- Réalisation de 4 clavages de raccordement des fléaux.

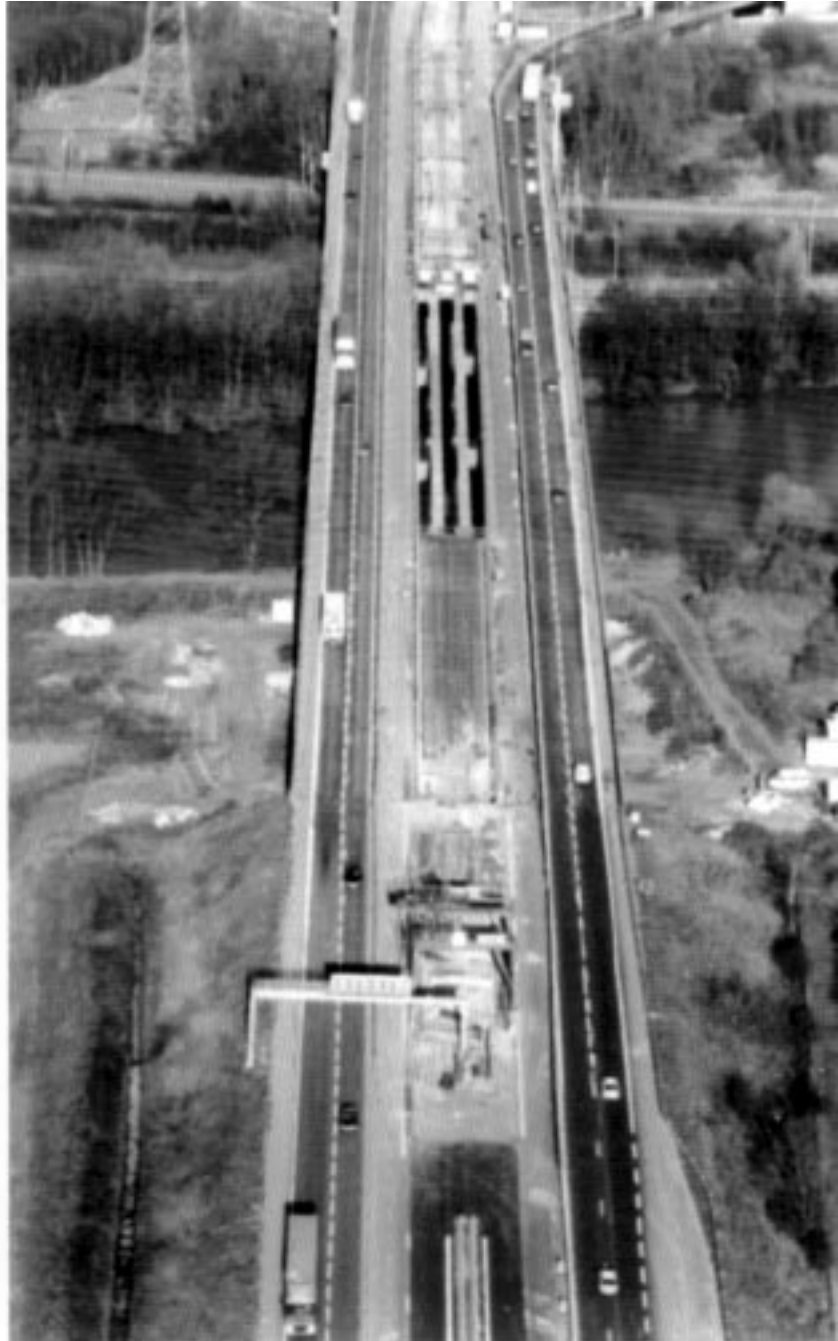
Caractéristiques de l'ouvrage à construire

L'élargissement de l'ouvrage nécessite la réalisation d'une nouvelle structure entre les tabliers existants. La difficulté de ce projet est de juxtaposer deux ouvrages précontraints d'âges très différents et de maîtriser les déformations différées du nouveau tablier. Plusieurs solutions ont été imaginées au stade de l'avant-projet.

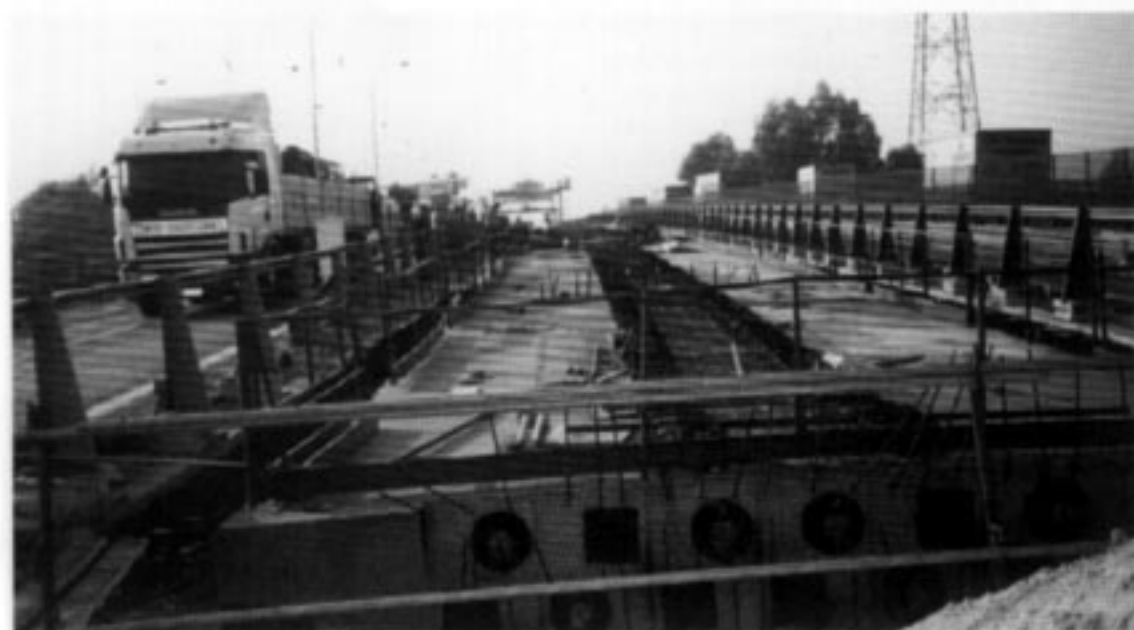
PSIDP Nord première phase coulé

Cinématique de construction de l'ouvrage (VIPP)

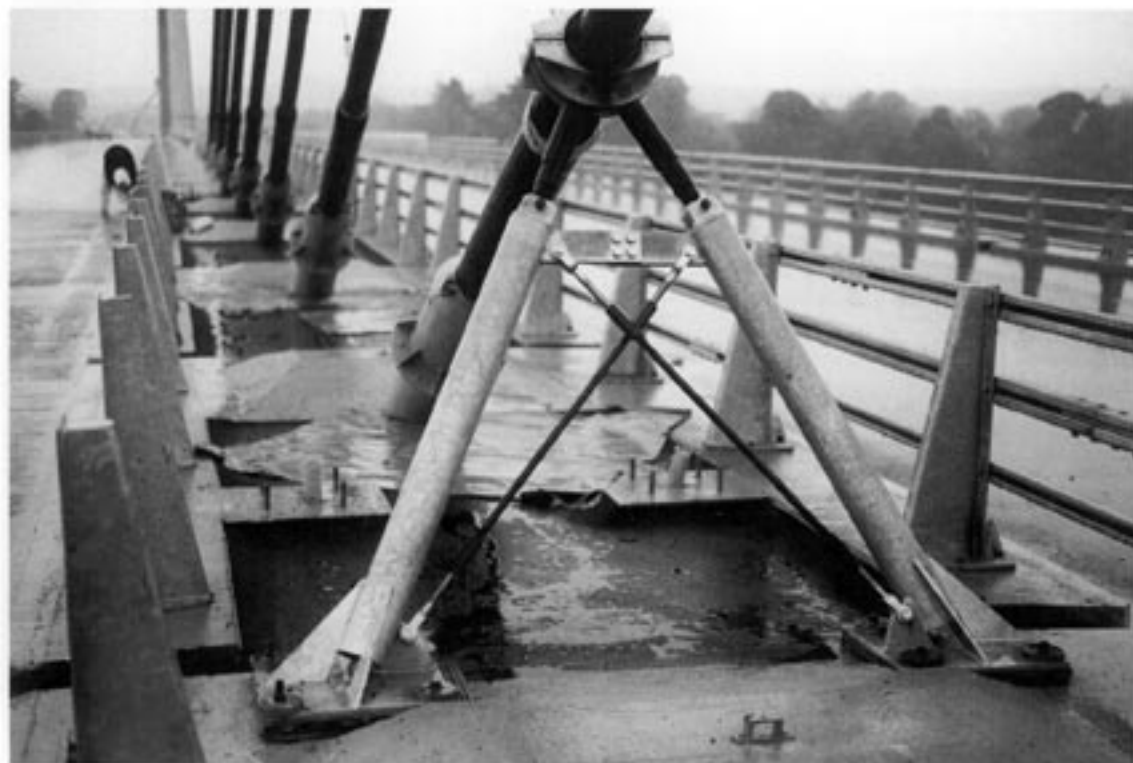
Exemple d'amortisseur en pied de hauban

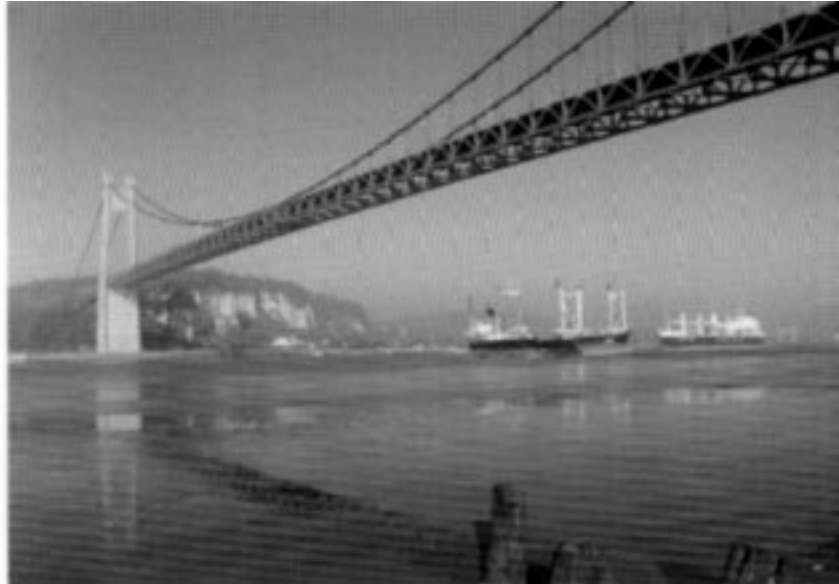
Vue générale (Photo G. Forquet).

La rupture brutale d'un toron du pont suspendu de Tancarville, au début du mois de juillet 1995, a posé le problème de connaître l'état réel du câble porteur constitué d'un faisceau de 60 torons de 72 mm de diamètre comportant chacun 169 fils \varnothing 4,7 mm. Ce faisceau de forme hexagonale en partie courante s'épanouit au niveau de l'ancrage après passage sur la selle d'infléchissement, chaque toron étant ancré individuellement.

La rupture s'est produite à l'entrée de la selle d'infléchissement sur un toron de la périphérie du faisceau et a donc été visible immédiatement. Or, seuls 24 torons sur les 60 du faisceau sont situés à la périphérie. Quel était l'état de 36 torons restant au niveau de la selle d'infléchissement ? Il n'existe pas de moyen de contrôle non destructif permettant de répondre.

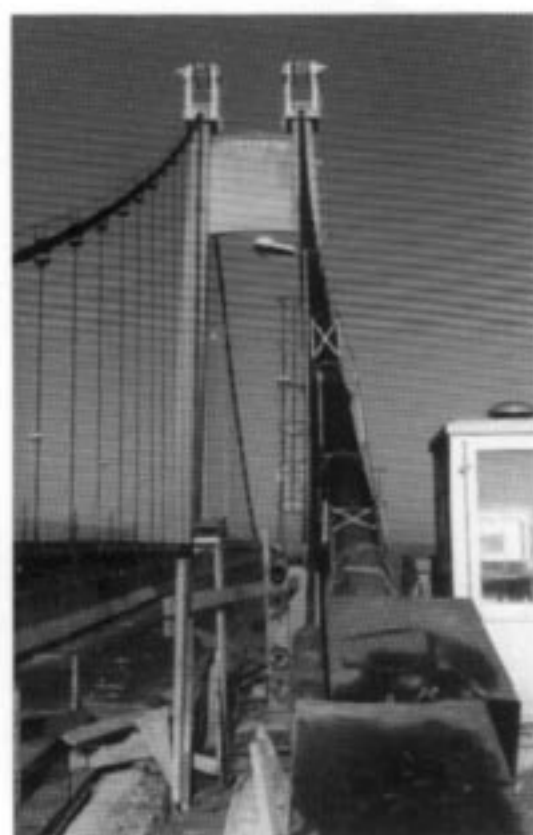
Répartition des armoires de gestion des capteurs
