OUVRAGES D'ART

Bulletin de liaison diffusé par
le Centre des Techniques d'Ouvrages d'Art
du Service d'Études Techniques des Routes et Autoroutes

N° 30
Août 1998

Les viaducs ferroviaires de la ligne à grande vitesse TGV Méditerranée

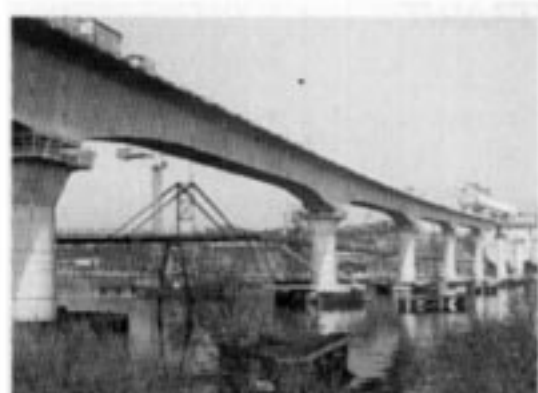
Viaduc de la Grenette, coupe transversale

- Le mode d'exécution des tabliers est du type construction par encorbellement avec voussoirs préfabriqués. Ces voussoirs sont posés à l'aide d'une poutre de lancement de longueur 225 m et de capacité 140 t environ.
- Les tabliers des estacades sont constitués de travées indépendantes de portée 50 m environ (par suite de l'impossibilité d'implanter des appareils de dilatation de la voie dans les zones concernées).
- Le découpage longitudinal se fait grâce à un joint cantilever dans la travée P5-P6, ce qui évite l'implantation d'une travée isostatique (de portée limitée à 50 m environ) qui aurait été incompatible avec la volonté de l'architecte d'obtenir un traversage régulier.
- Le béton est de résistance caractéristique à 28 jours $f_{cm} = 52 \text{ MPa}$ et de teinte claire (utilisation de ciment blanc).

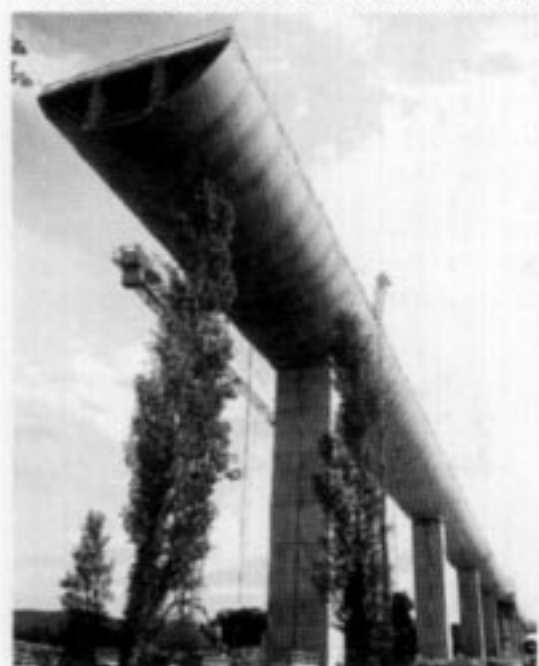
Viaduc de Vernègues

Viaduc de Vernègues, coupes transversales

Les portées varient ainsi de 80 m en partie centrale jusqu'à 15 m en rive, le rapport de la portée à la hauteur moyenne de deux piles adjacentes restant constant. L'originalité de cet ouvrage réside dans la forme de son tablier. Il s'agit d'un multicaisson dont la sous-face a la forme d'une coque cylindrique en partie centrale et est entaillée par un plan oblique à chaque extrémité, de façon à réduire l'épaisseur du tablier lorsque la portée des travées diminue. Cette épaisseur varie ainsi de 5,25 m au milieu de l'ouvrage à 1,50 m sur culées ; elle résulte d'un compromis entre la volonté de finesse de l'architecte et les contraintes de

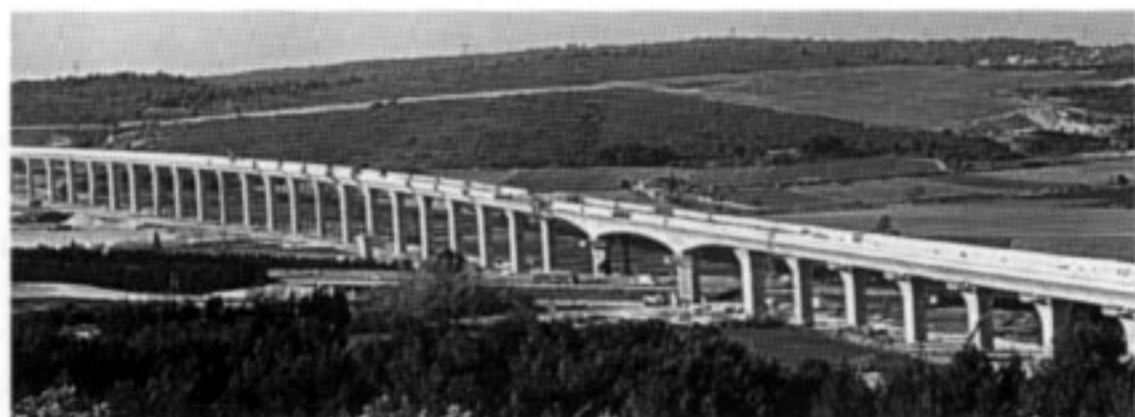
Viaduc de Ventabren

■ **Le viaduc de Ventabren**, long de 1730 m, est situé à proximité d'Aix-en-Provence, et permet notamment le franchissement de l'autoroute A8. Le tablier est du type caisson à 2 âmes verticales avec coques latérales soutenant les encorbellements. Les portées courantes ont une longueur de 45 m ; le franchissement de l'autoroute sans appui sur le terre-plein central a nécessité une travée de

résistance et de déformabilité de l'ouvrage, compte tenu des portées et de la forme transversale du tablier, moins favorable que le caisson traditionnel. Le béton est de résistance caractéristique à 28 jours $f_{c28} = 52$ MPa. Les parements sont légèrement sablés. Les piles, également à parements sablés, sont constituées d'un fût creux de forme oblongue en partie centrale de l'ouvrage, et se séparent progressivement en deux fûts vers les extrémités, tandis que leur hauteur décroît de 33 m à 5 m environ.

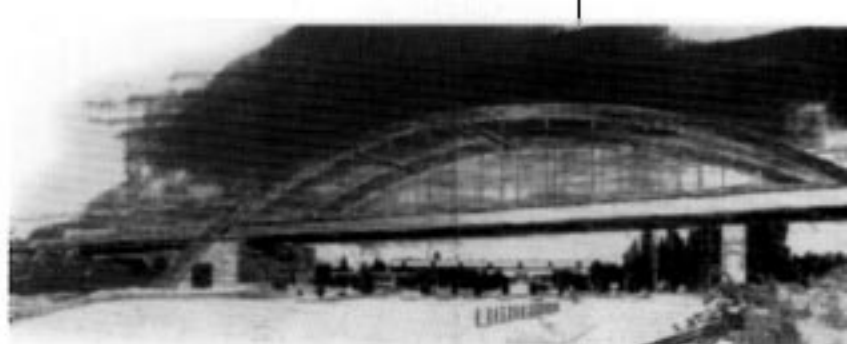
Franchissement du péage Sud d'Avignon, arc bow-string

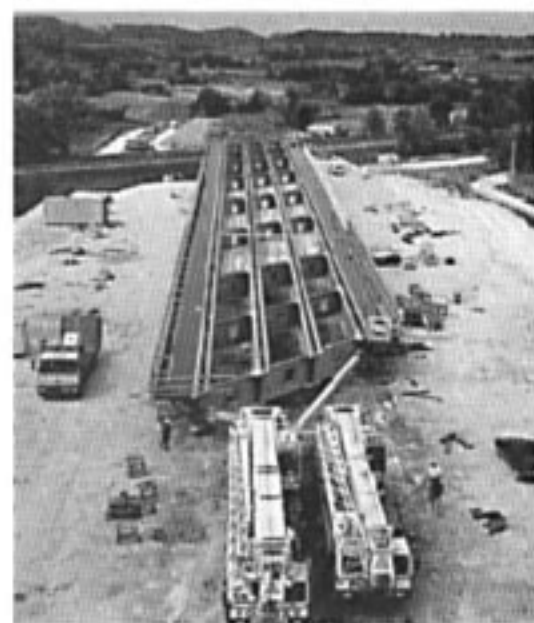
Tablier quadripoutres

Les quadripoutres ou les bicaissons ont été choisis pour leur aptitude aux franchissements biais comme pour leur faible épaisseur qui a permis de les utiliser préférentiellement au croisement d'autoroutes ou d'autres voiries routières importantes. Quand le profil en long l'exigeait, c'est-à-dire quand il fallait réduire au strict minimum les remblais d'accès, il a été fait appel pour la première fois dans des zones parcourues à très grande vitesse à des tabliers

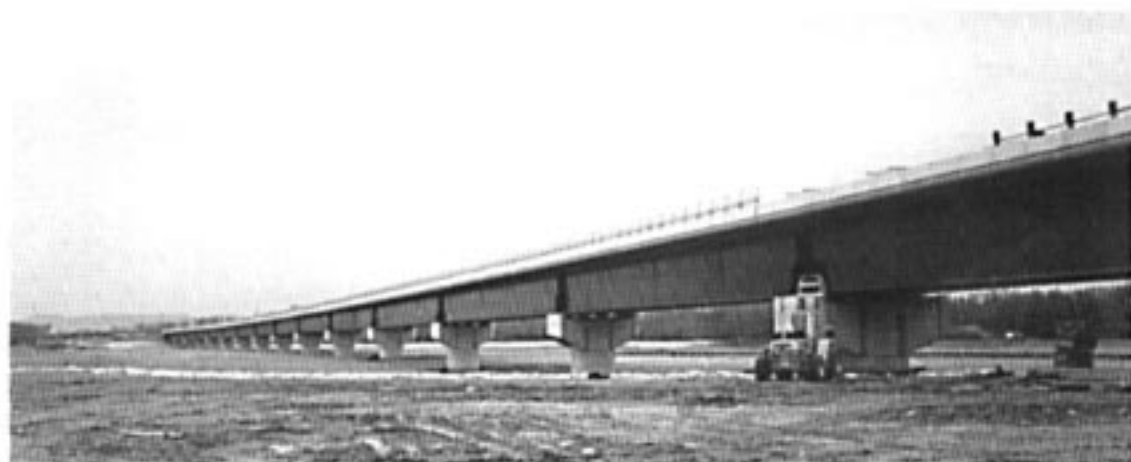
Viaduc de Cavillon

Tablier à poutres latérales métalliques

réalisés à l'aide de poutres latérales métalliques réunies entre elles par des poutrelles enrobées. Ces ouvrages, à la raideur torsionnelle relativement faible, s'accordent eux aussi très bien à des appuis biais ; ils sont couramment utilisés sur lignes classiques.

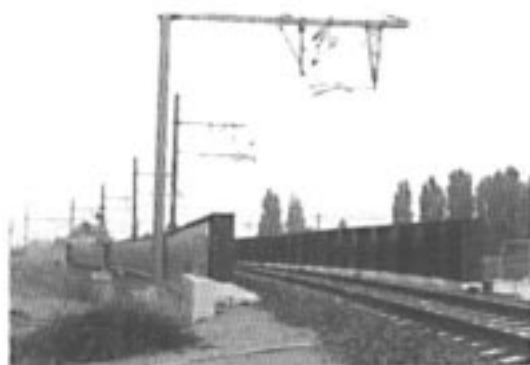
Pose de voie ballastée sur dalle béton

La caractéristique commune à tous ces ouvrages est la pose de voie ballastée sur dalle béton, du bow-string à l'ouvrage mixte. Ce principe a été retenu aussi bien pour des raisons mécaniques (création d'éléments ou d'ossatures à fonctionnement mixte chaque fois que possible, par association avec la poutraison métallique), que de pérennité (pas d'éléments métalliques directement situés sous la voie et pouvant très rapidement être endommagés en fatigue et protection physique par la dalle de ces éléments métalliques) ou bien encore phonique (la dalle en béton possède une forte impédance acoustique qui empêche la transmission des vibrations au reste de l'ossature). Par ailleurs, dans de nombreuses occasions, il s'est avéré que le poids de cette dalle avait un effet favorable sur le comportement dynamique de la structure sans pour autant trop péjorer les sollicitations des

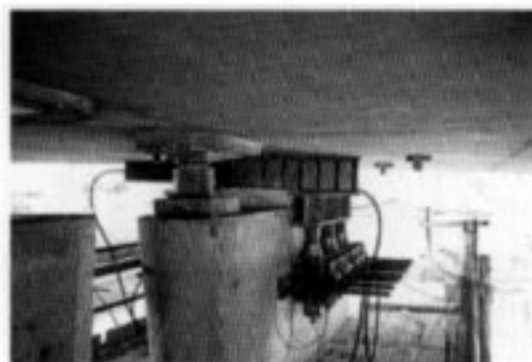
Ces vérins de 50 t de force utile et de 400 mm de course, ont été cloués aux deux fûts extérieurs par barres de précontrainte.

Six vérins ont été installés sur chaque fût offrant une capacité de levage de 600 t pour une réaction maximale prévisible voisine de 500 t.

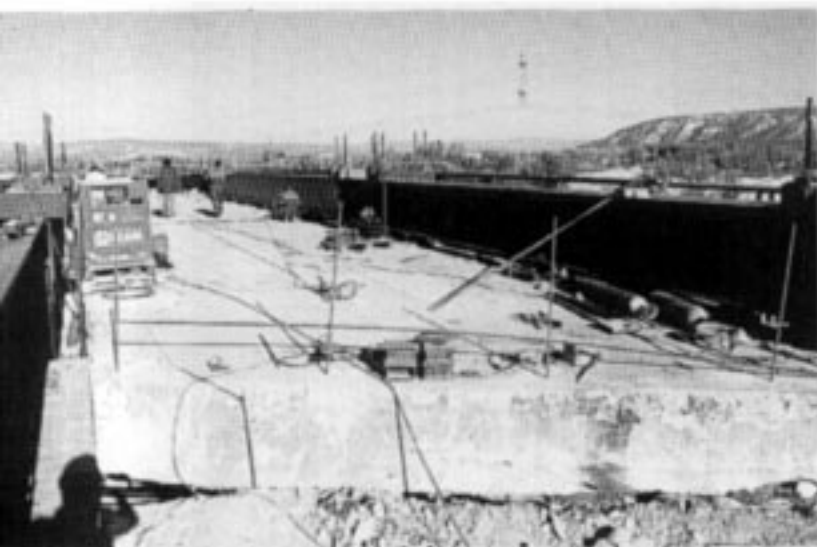
Vue des cintres de raidissage et de leurs barres de bridage

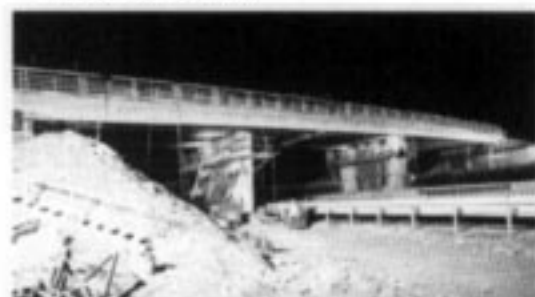
- vérifier le tablier de 30 mm environ à l'aide des vérins de levage des marcheurs
- déplacer la dalle à l'aide des marcheurs synchronisés par pas de 25 cm environ
- reposer l'outillage sur les bâtis des marcheurs
- ramener en arrière les vérins de levage déchargés et recommencer le cycle autant de fois que nécessaire.

Au fur et à mesure du déplacement du tablier, l'implantation des marcheurs et des rouleurs d'arrière bec était modifiée.

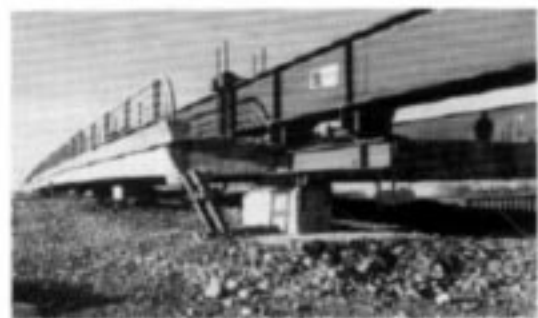
Accostage du tablier sur les marcheurs transférés de la pile P4 sur l'appui provisoire sur remblais. Vue générale de l'avant bec.

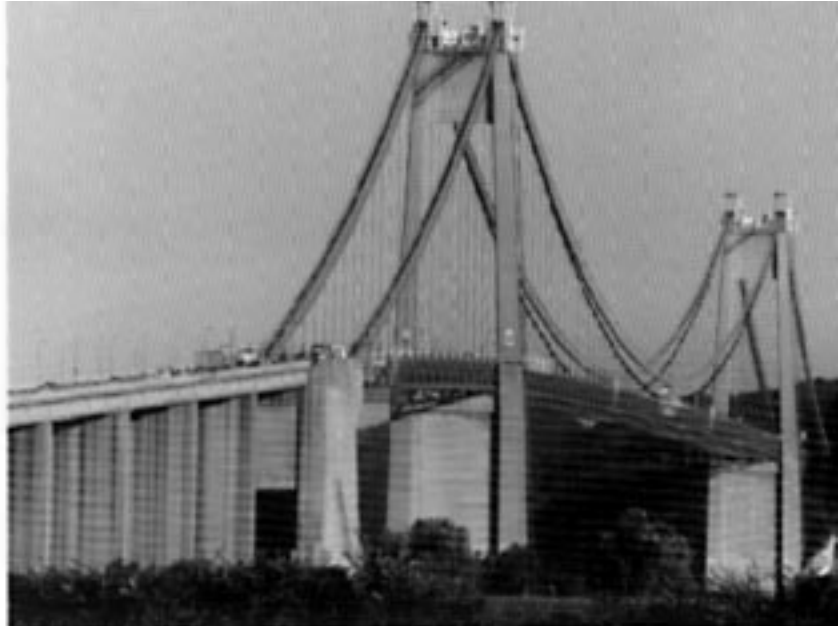
Vue générale

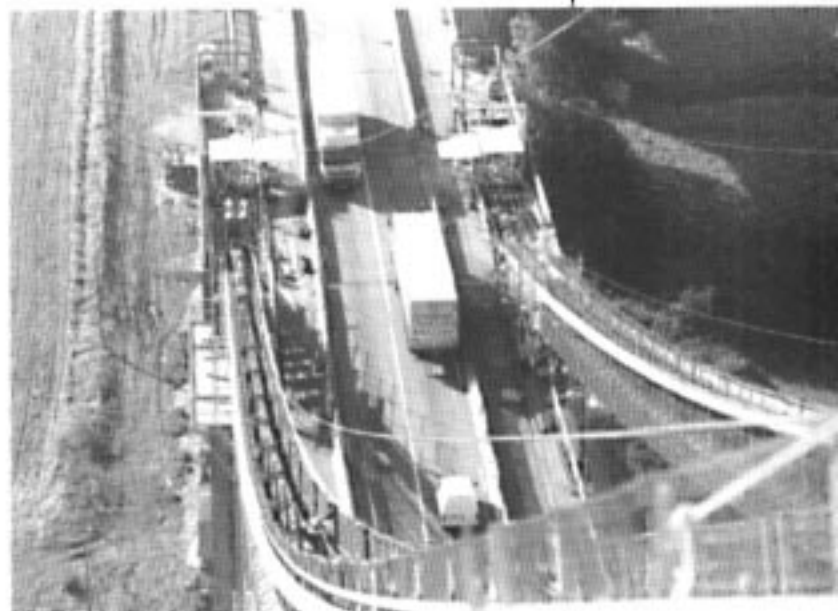
Contraintes de chantier : le remplacement de la suspension s'effectue sous circulation permanente

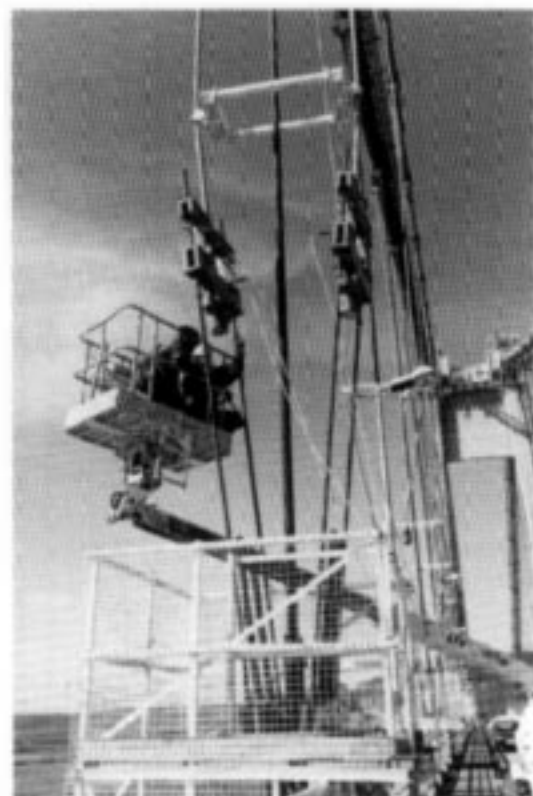
En tête de pylône, le passage des nouveaux câbles imposait un aménagement. Le principe a consisté à rehausser la tête de pylône avec un massif en béton précontraint agrafé sur la selle de déviation du câble existant, puis à poser deux nouvelles selles de déviation pour les nouveaux câbles. Les dispositifs de glissement imposent un entre-axe de 1,88 m pour les nouveaux câbles.

Modification des têtes de pylône

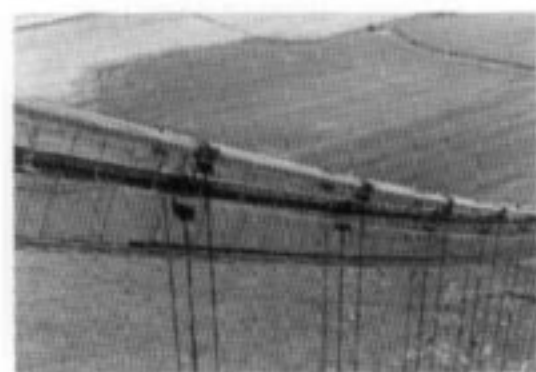
Les colliers existants sont constitués d'une mordache de serrage sur le faisceau de câbles qui supporte un étrier. L'étrier permet d'assurer le rôle d'articulation. Cette solution technique qui a fait ses preuves est reconduite à l'identique pour la nouvelle suspension.

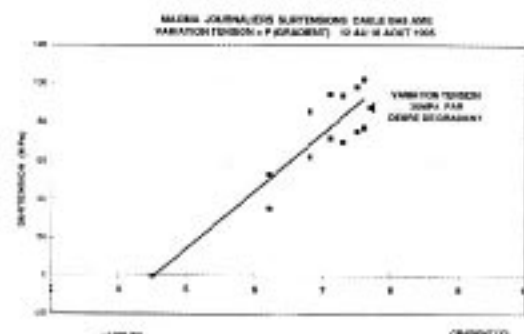
- Les fissures étaient fermées à vide et s'ouvraient pour un gradient supérieur à 2 °C alors qu'elles restaient fermées sous charges d'essai.
- Les câbles traversant les fissures (câbles de continuité relevés) subissaient des variations importantes de tension (30MPa par °C).

Variation de tension sous gradient thermique

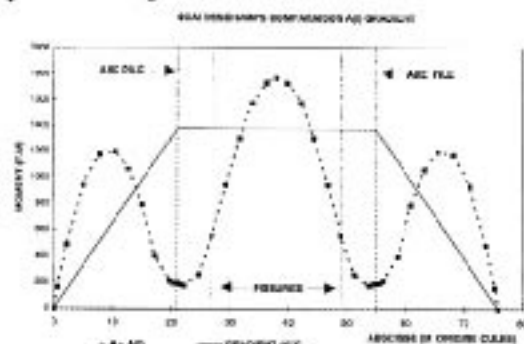
Comparaison A/D - Gradient

On constate au droit de la fissure du tablier DESCHAMPS un effet du gradient thermique de l'ordre de trois fois celui de A (D). En revanche, à mi-travée, la valeur de A (D) du règlement de 1960, supérieur pour ces portées de l'ordre de 50 % par rapport à la révision de 1971 en vigueur, a donné une réserve suffisante pour compenser le gradient thermique. Ceci explique que la fissuration apparaisse à proximité des appuis et non pas à mi-travée.

Le recalcul de l'ouvrage effectué à l'aide du programme PCP du SETRA s'accorde avec l'existence et la position des fissures, indiquant en ces points des contraintes de traction de 4 à 5 MPa en combinaison rare. La combinaison la plus défavorable est ici : $G + GTh$ (12°) et non pas $G + 1.2Qr + .5 GTh$.
