# Ouvrages d'art

Bulletin du Centre  
des Techniques d'Ouvrages d'Art

### Le projet et la construction du pont de Fos sur la Garonne

### Viaduc de Saint-Cloud Réparation de la précontrainte à l'aide d'absorbeurs – Seconde partie : adaptation des absorbeurs et mise en œuvre

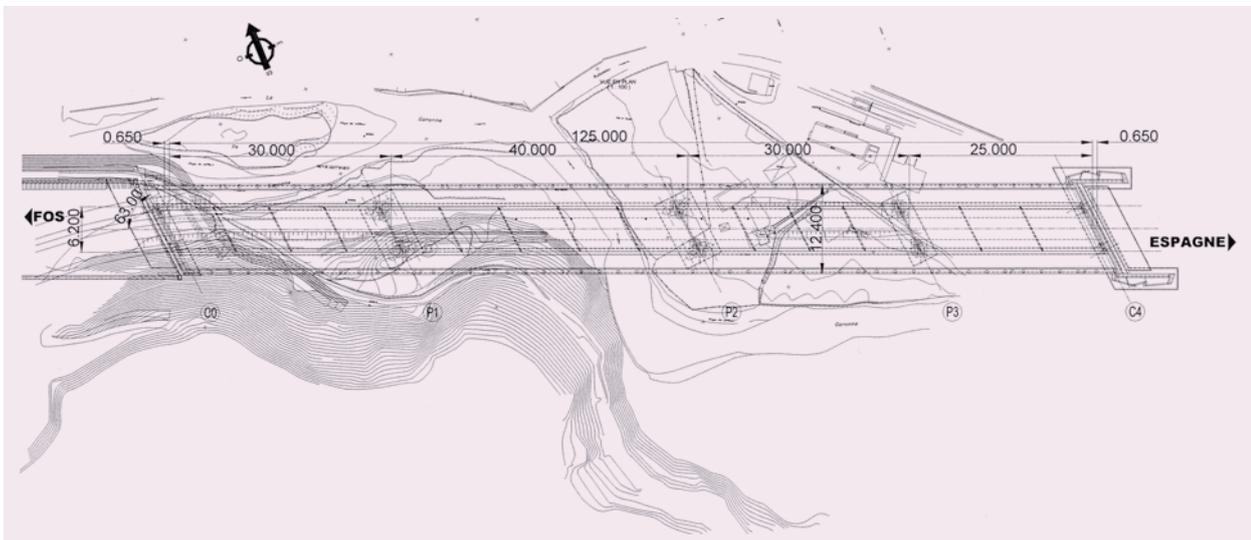
Figure 2 : vue en plan – Source : Philippe Jullien (Sétra), Frédéric Rumeau (DIR SO)

Le pont présente une longueur totale de 125 m répartie en une travée principale de 40 m franchissant la Garonne, une travée de 30 m en rive gauche, et deux travées de 30 et 25 m en rive droite (figure 2).

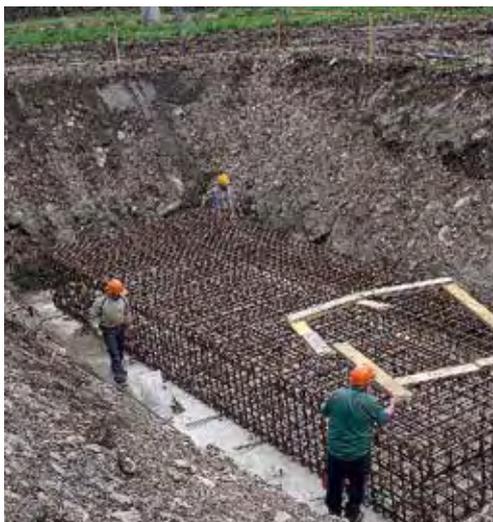
Photo 1 : réalisation de la semelle de la pile P3  
Source : Michel Boileau (DIR SO)

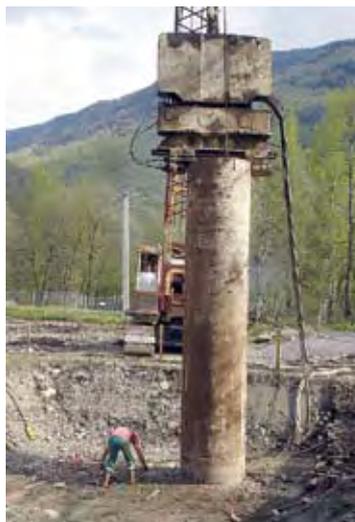
Photo 2 : mise en œuvre des tubes des pieux de la pile P2 – Source : Michel Boileau (DIR SO)

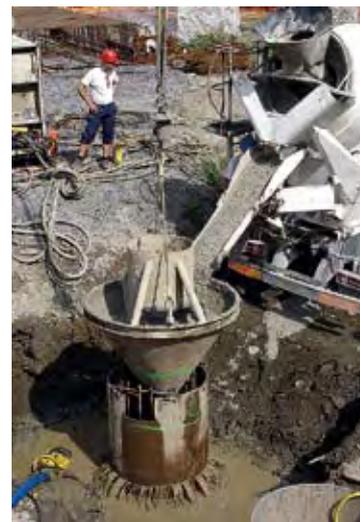
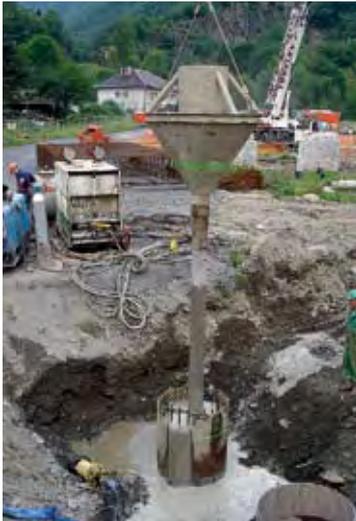
Photos 3a : bétonnage des pieux de la pile P2 – Source : Michel Boileau (DIR SO)

Photo 3b : bétonnage des pieux de la pile P2 – Source : Michel Boileau (DIR SO)

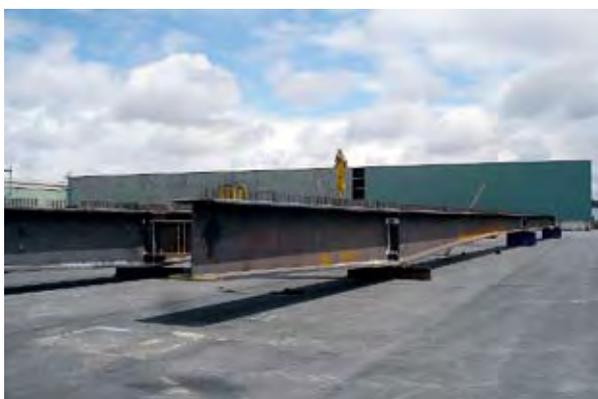
Photo 6 : montage à blanc de la charpente métallique en usine (Tronçons 1-2-3) – Source : Philippe Vion (Sétra)

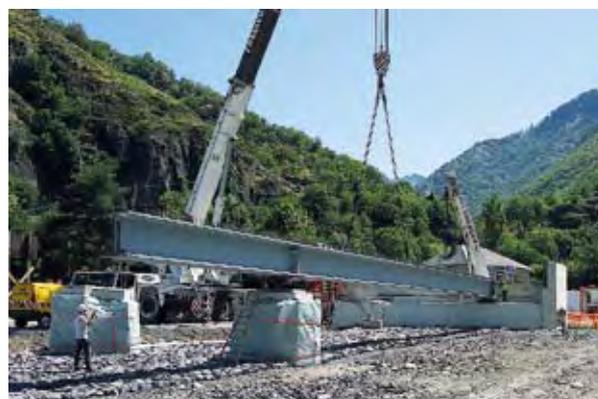
Photo 7 : pose du tronçon C4-P3 amont à la grue – Source : Michel Boileau (DIR SO)

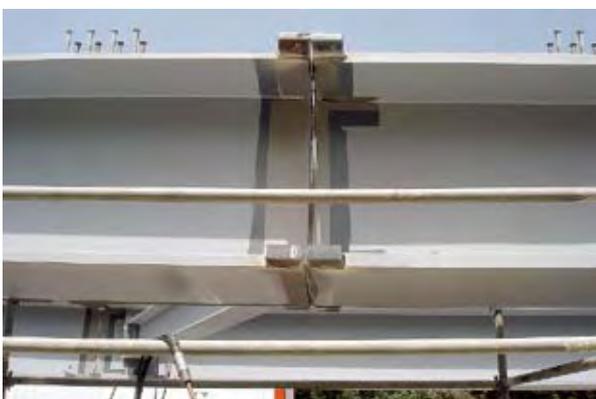
Photo 8 : préparation des tronçons adjacents avant soudure – Source : Philippe Vion (Sétra)

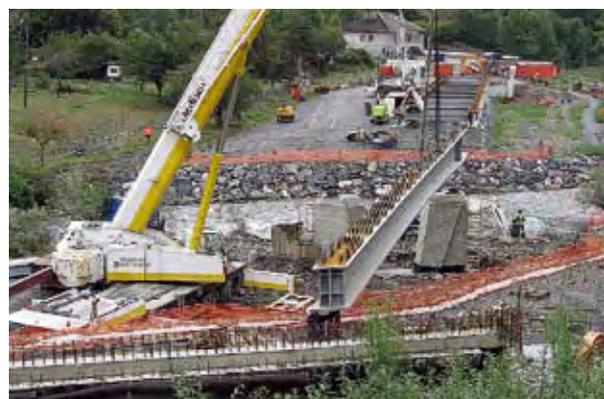
Photo 9 : pose du tronçon C0-P1 amont à la grue – Source : Michel Boileau (DIR SO)

Enfin des tronçons C0 - P1 et P1 - P2 sont posés à la grue depuis la rive gauche (photo 9).

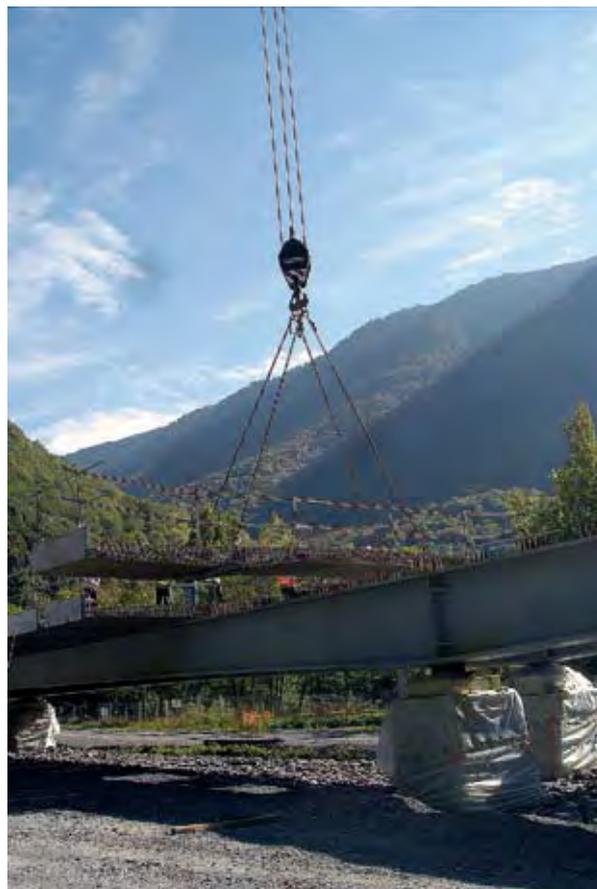
Photo 11 : pose des dalles préfabriquées à la grue – Source : Michel Boileau (DIR SO)

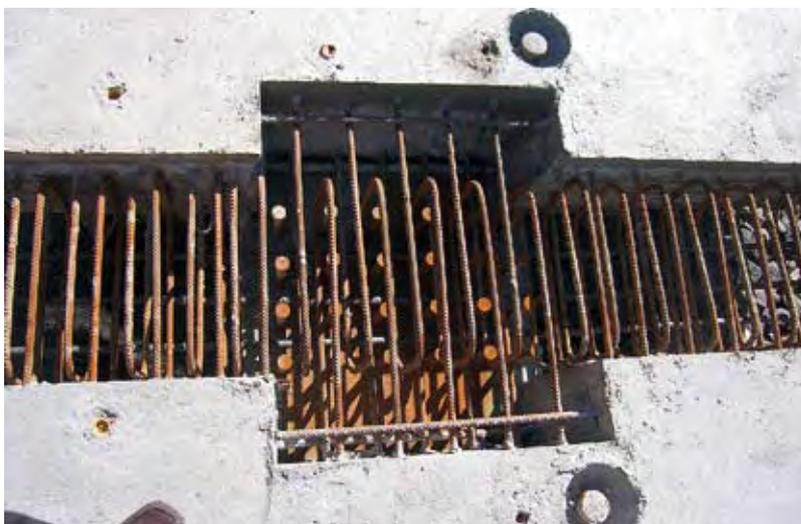
Photo 10 : lumières de connexion et joint de clavage – Source : Philippe Vion (Sétra)

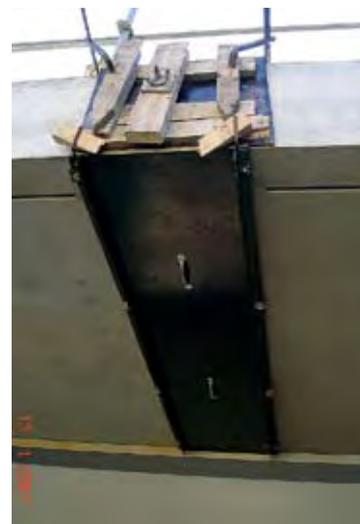
Photo 12 : coffrage en contreplaqué des clavages du hourdis en encorbellement  
Source : Michel Boileau (DIR SO)

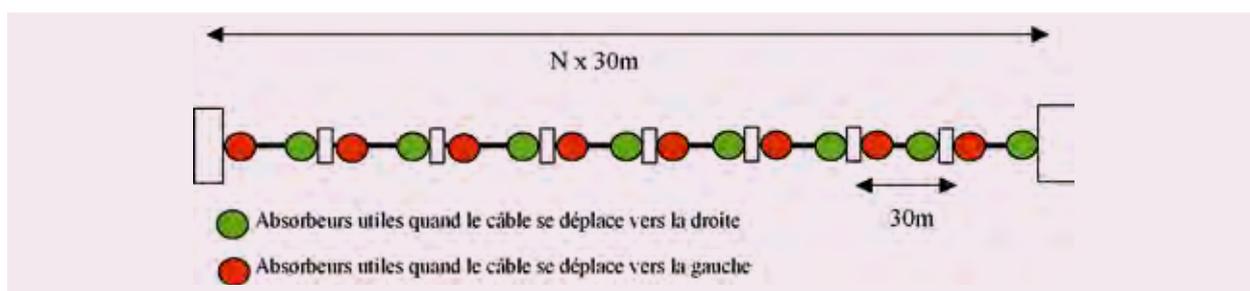
Figure 1 : positionnement des absorbeurs – Source : RST

de ces dispositifs est accroché un absorbeur par sens de déplacement (voir figure 1).

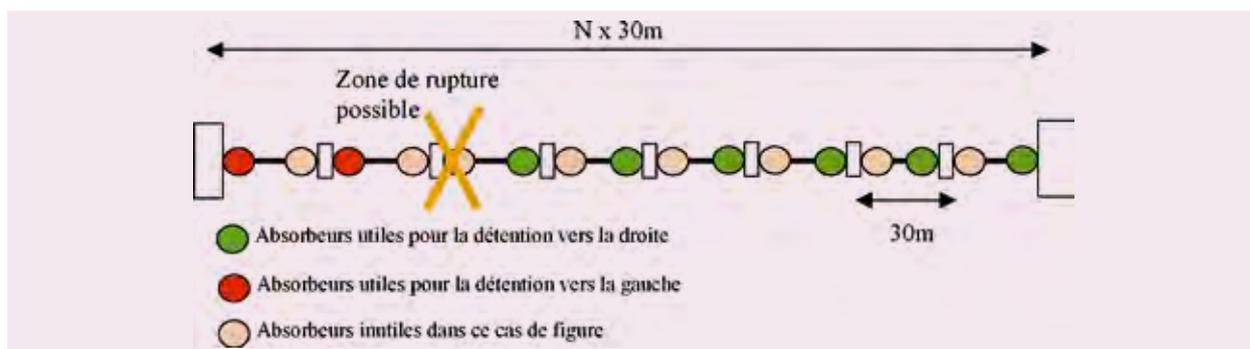
Figure 2 : rupture d'un câble et absorbeurs participant à la dissipation d'énergie – Source : RST

On considère qu'il peut y avoir une rupture dans n'importe quel tronçon de 30 m, mais juste après l'absorbeur (cas le plus défavorable, voir figure 2).

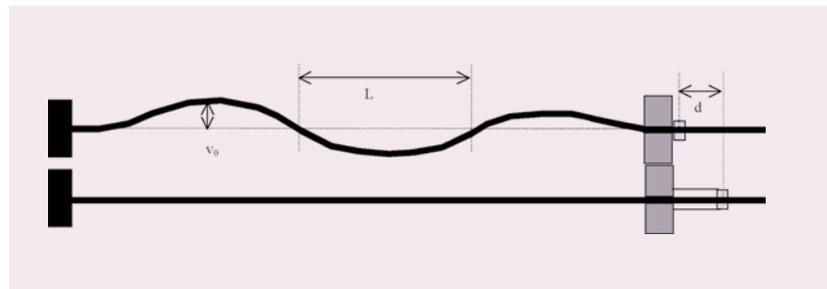
Figure 3 : flambement du câble – Source : RST

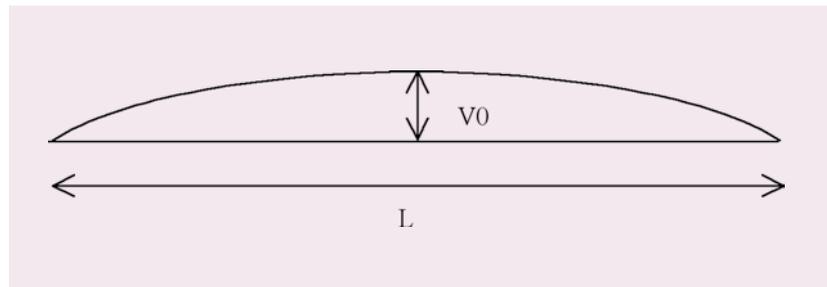
Figure 4 : déformée de flambement d'une boucle de câble – Source : RST

$d = 2,20$  m donne, avec une longueur de boucle de  $L = 5$  m,  $v_0 = \sqrt{\frac{4Ld}{3\pi^2}} = 1,25$  m. Le câble fouettera au maximum de 1,25 m, sur 3 boucles de 5 m de long (soit 15 m en tout), avant que toute l'énergie soit reprise.

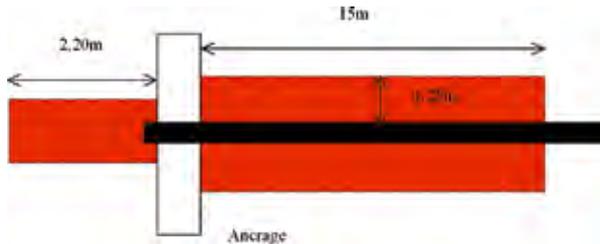
Figure 5 : zones à éviter – Source : RST

Au niveau des déviateurs, la zone dangereuse est de 15 m de part et d'autre du déviateur, si bien que la zone dangereuse couvre en pratique tout le câble.

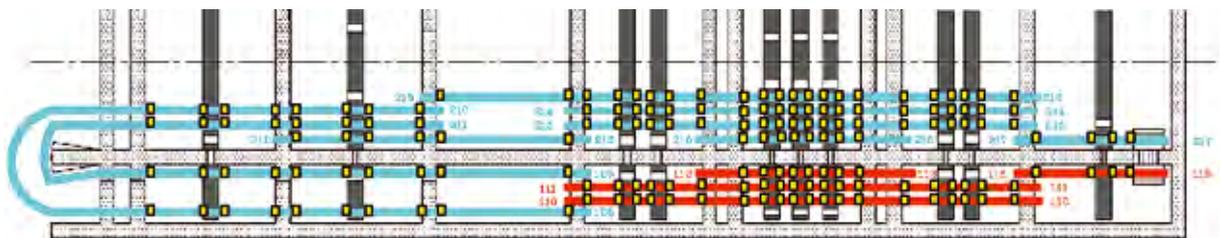
Figure 6 : disposition des absorbeurs dans le « pont sur la Seine » – Source : RST

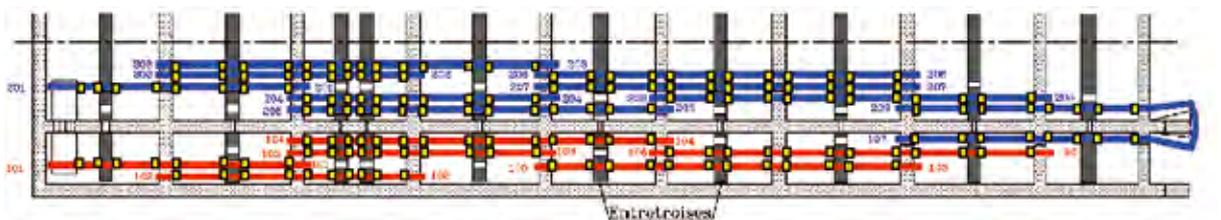
Figure 7 : disposition des absorbeurs dans le « viaduc d'accès » – Source : RST

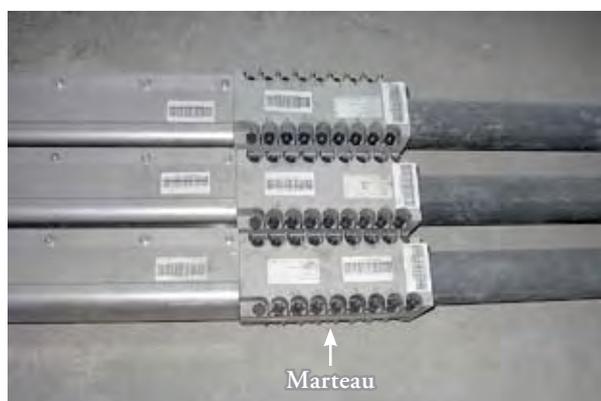
Photo 1 : encombrement latéral des absorbeurs – Source : RST

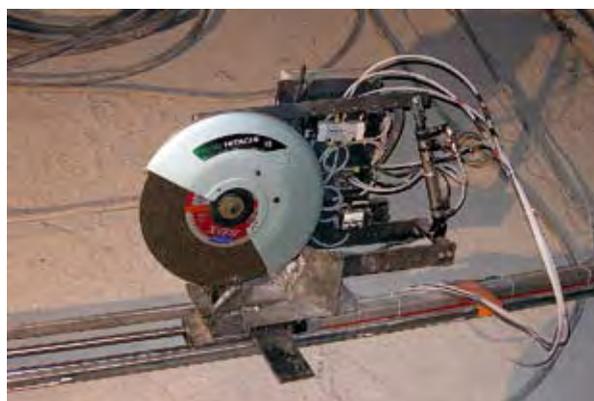
Photo 2 : scie télécommandée – Source : RST

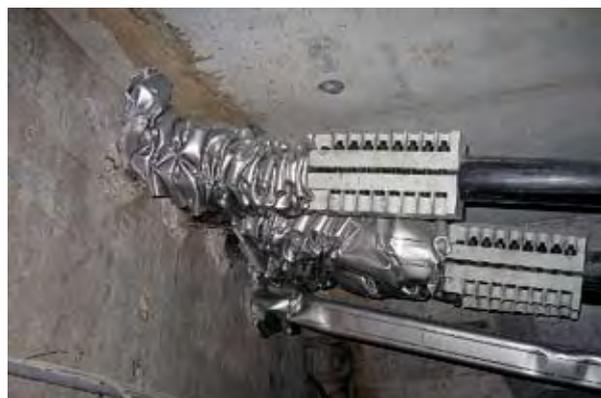
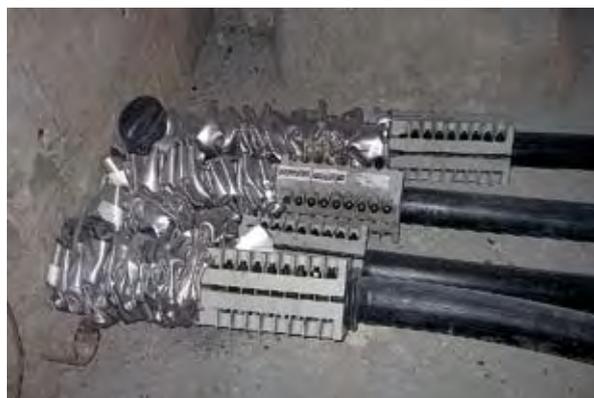
Photo 3 : absorbeurs – Source : RST

Photo 4 : absorbeurs – Source : RST

Les absorbeurs qui étaient placés dans le sens de détension ont parfaitement fonctionné (photos 3 et 4) pour les câbles du « pont sur la Seine » (les autres câbles du « viaduc d'accès » étant à l'heure actuelle pas encore démontés).

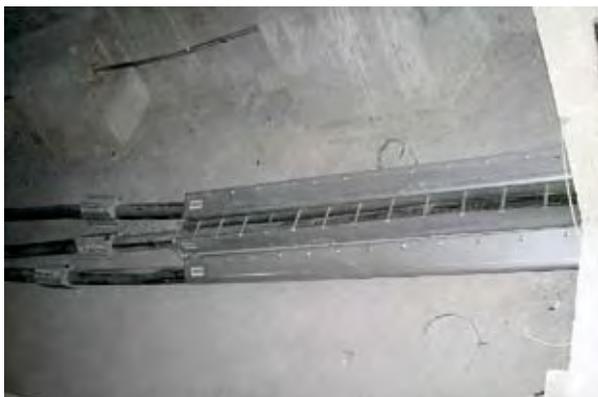
Photo 5 : absorbeurs du côté opposé – Source : RST

Comme prévisible, une grande partie des absorbeurs, situés dans le sens contraire de la détension, n'a pas été sollicitée (photo 5). Il n'y a eu aucun dommage dans l'ouvrage malgré cette méthode brutale de rupture.

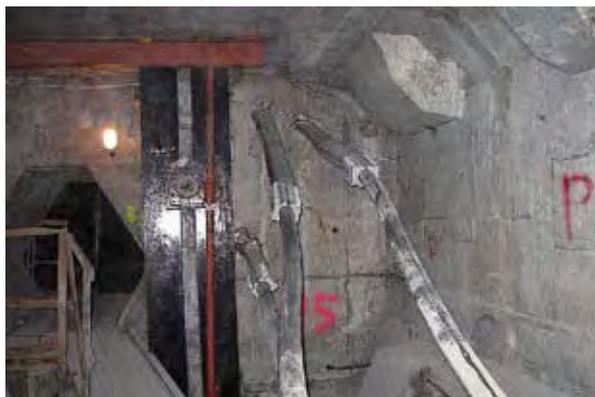
Photo 6 : absorbeurs du côté où il ne s'est rien passé – Source : RST

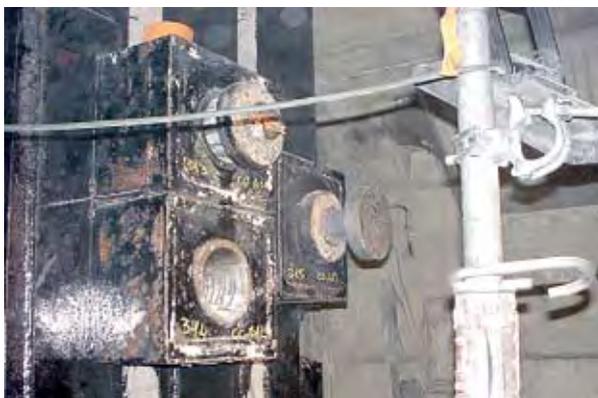
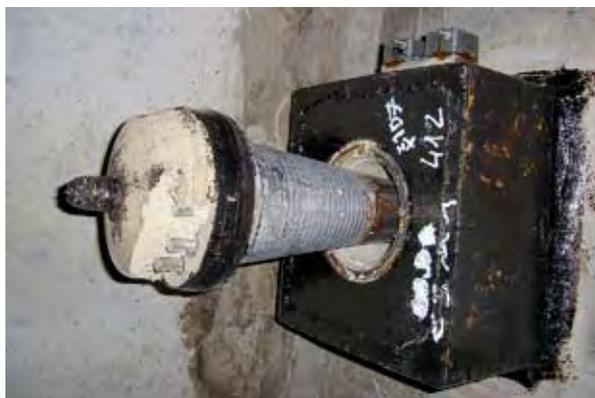
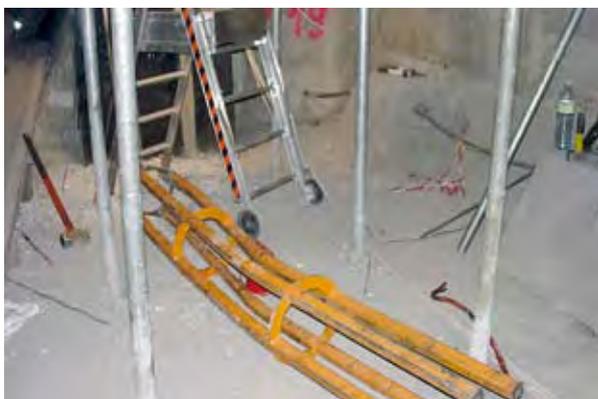
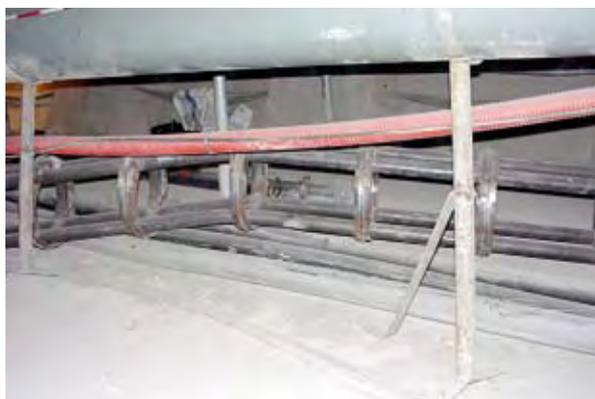
Photo 7 : démontage des ancrages – Source : RST

Photo 8 : démontage des ancrages – Source : RST

Photo 9 : démontage des ancrages – Source : RST

Photo 10 : démontage des ancrages – Source : RST

Il est à noter que de nombreuses difficultés sont apparues pour le démontage des ancrages de câble (photos 7 et 8). En effet, du fait de la présence de coulis entre la gaine en PEHD et le tube coffrant, la tête d'ancrage était quasiment solidaire de l'entretoise, et il a fallu des vérins très puissants pour les enlever. Cela confirme a posteriori que les câbles sont bien partiellement bloqués dans les deux sens et que le

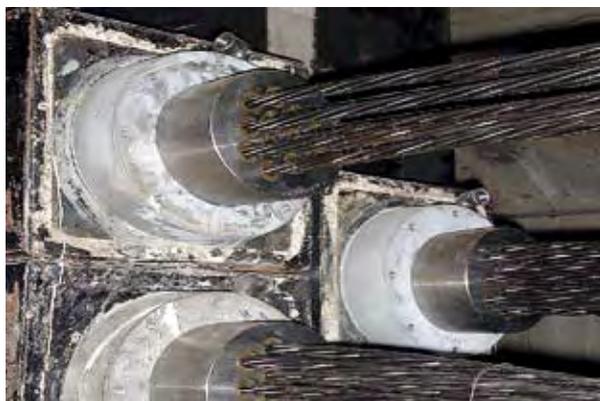
Photos 11 et 12 : réutilisation des plaques d'ancrage et surlongueurs aux abouts (avant pose du capot de protection) – Source : RST

Le remplacement de la précontrainte n'a pas posé de problèmes particuliers. La conception des nouveaux câbles a été adaptée afin de réutiliser les plaques d'ancrage existantes. Les nouveaux câbles ont été injectés à la cire pétrolière et les surlongueurs de câbles ont été laissées en place aux abouts (avec un capot de protection) pour permettre leur démontage ultérieur plus aisé (photos 11 et 12).

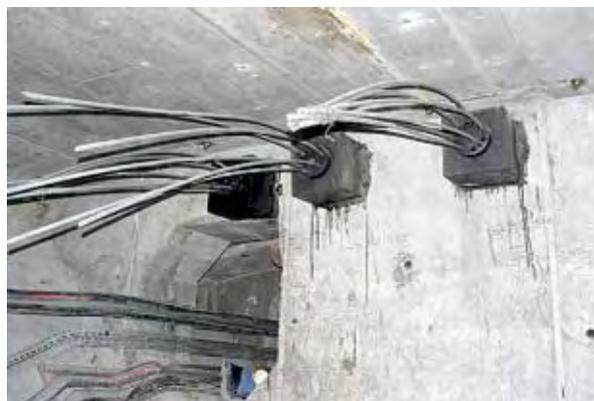
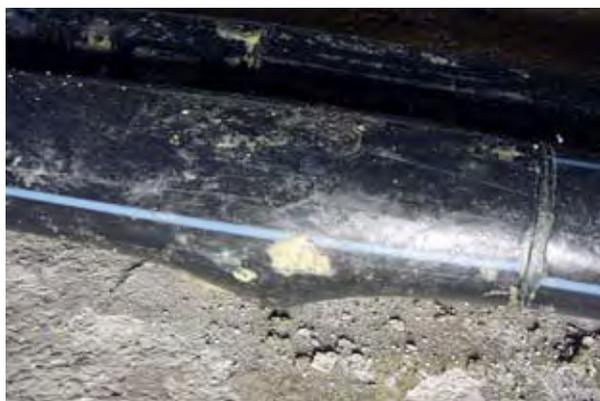
Photos 13 et 14 : éclatement de certaines gaines – Source : RST

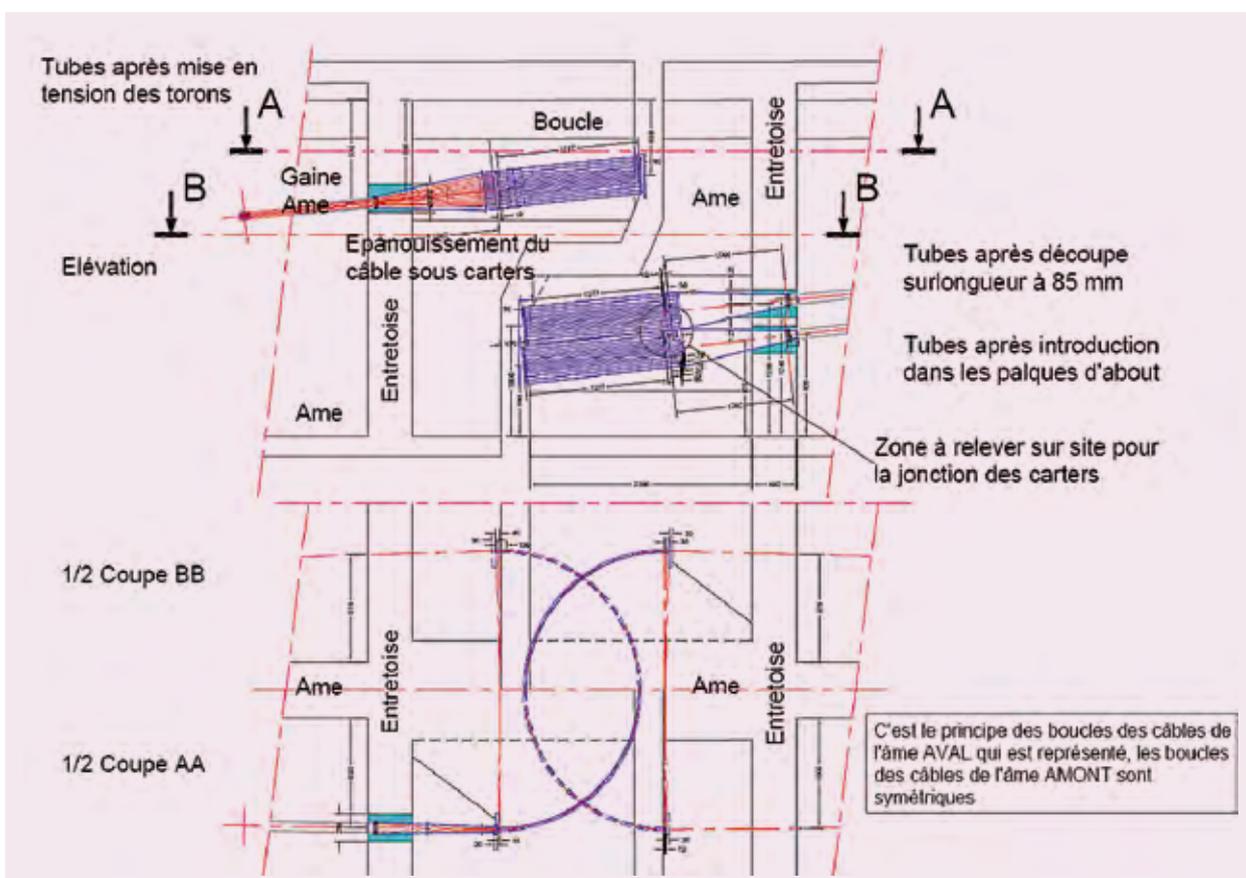
Figure 8 : principe de remplacement des câbles du cantilever – Source : RST

L'enfilage des torons dans les tubes a été délicat du fait des frottements le long des tubes à faible rayon de courbure (1,25 m). Après plusieurs tentatives infructueuses, ils ont d'abord été poussés jusqu'à la sortie du tube déviateur, puis poussés-tirés (figure 8).

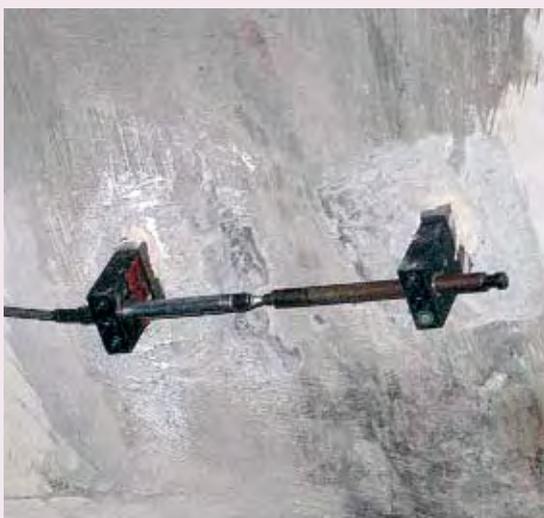
Photo d'un capteur

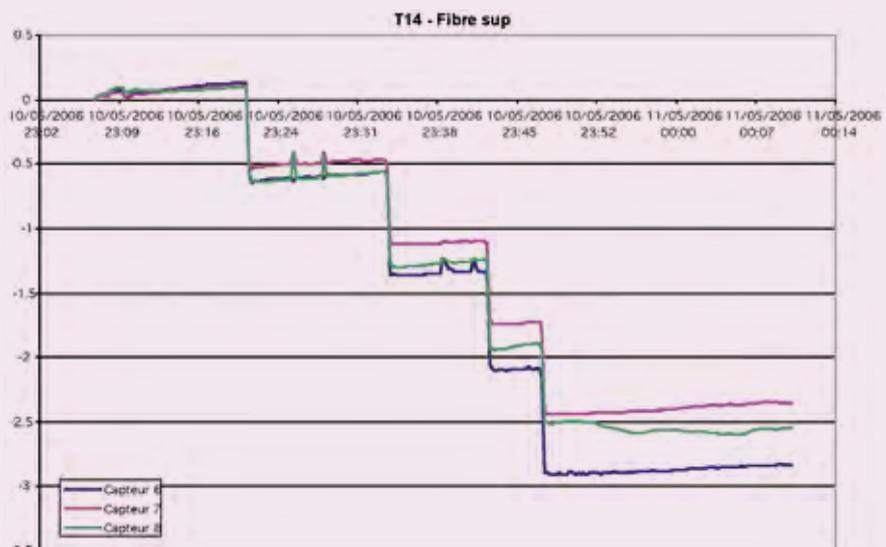
Figure 9 : suivi de l'ouvrage – Source : Thierry Saez (Sétra)

Courbe de suivi d'un joint lors de la détente de 4 câbles

Le graphe présenté figure 9 représente la variation de déplacements en  $\mu\text{m}$  au niveau d'un joint en hourdis supérieur (trois capteurs) lors de la découpe de quatre câbles. On constate un comportement proche de la théorie, à savoir une même variation de déplacement par découpe élémentaire de câble.

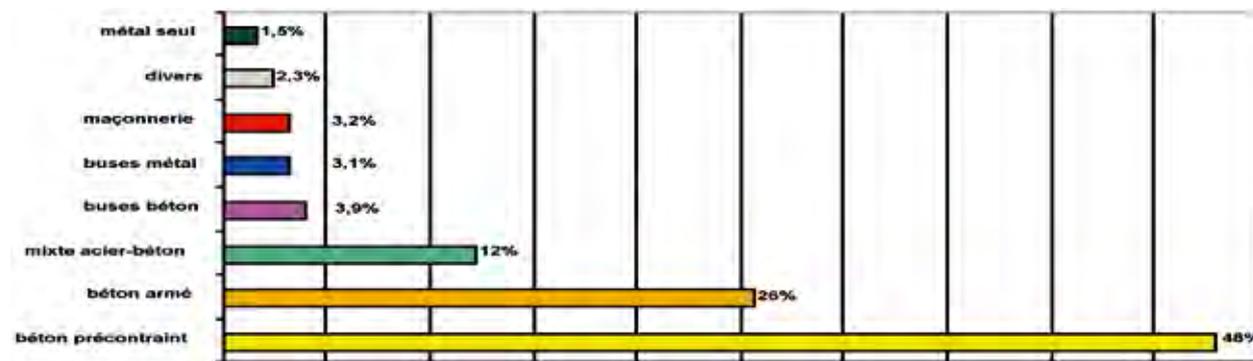
Figure 1 : distribution en surface par famille d'ouvrages

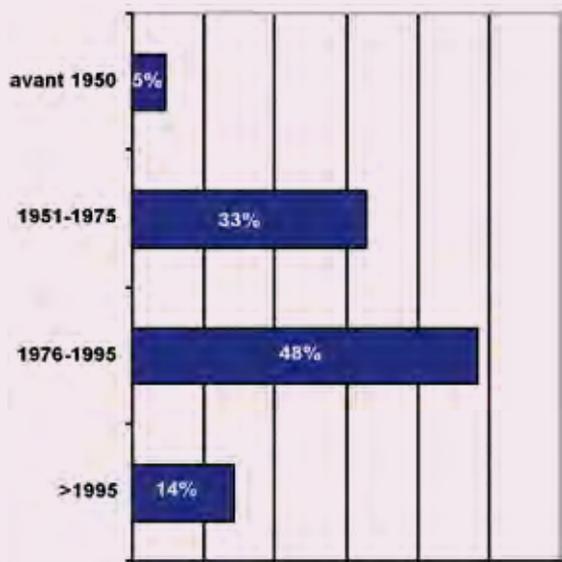
Figure 2 : distribution en surface par période de construction

1950, correspond au grand développement de la technique du béton précontraint. Avant cette date, les ponts étaient essentiellement en maçonnerie, en béton armé ou en métal.

1975, correspond à la prise en charge dans le règlement de calcul du béton précontraint des phénomènes de fluage et de gradient thermique.

1995, correspond à l'introduction dans l'Instruction Technique sur la Surveillance et l'entretien des Ouvrages d'art de la méthodologie IQOA, avec obligation de recenser précisément les ponts et leurs caractéristiques techniques

Le patrimoine d'ouvrages d'art est relativement récent (figure 2) : l'âge moyen des ponts est de 36 ans en nombre et 30 ans en surface en 2007 (tableau 1). La part d'ouvrages très anciens (construits avant 1950) est très faible en surface dans le patrimoine (5 %), mais elle représente néanmoins 13 % des ponts. Il s'agit d'environ 1 500 ponts, dont 80 % en maçonnerie, ponts de petite taille puisque leur surface moyenne est de 155 m<sup>2</sup>, alors que la surface moyenne des ouvrages du patrimoine total est de 434 m<sup>2</sup>.

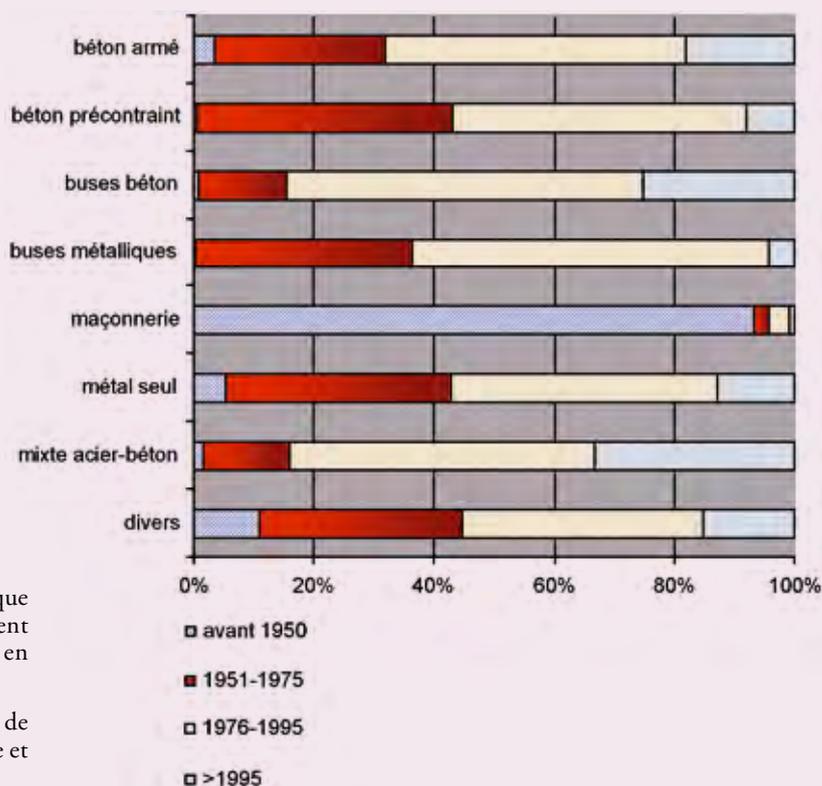
Figure 3 : âge de construction des différentes familles d'ouvrages (en surface)

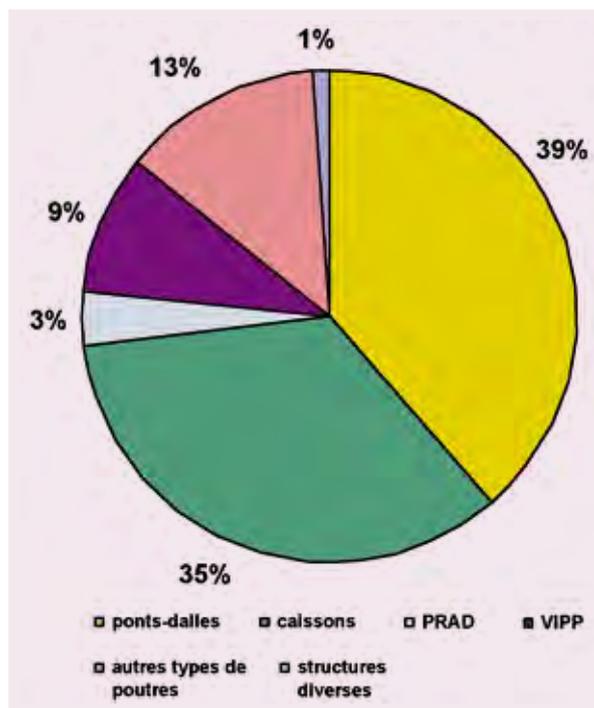
Figure 4 : distribution en surface des ouvrages anciens en béton précontraint dans les types de structure avant 1976

- les ouvrages en béton précontraint anciens (construits avant 1976) représentent plus de la moitié en surface du patrimoine construit pendant cette période (figure 4). Près de 30 % de ces ouvrages présentent des risques structurels à court ou moyen terme, d'après leur évaluation IQOA, d'où une appréciation relativement pessimiste de leur durée de vie moyenne ;
