Bulletin du Centre
des Techniques d'Ouvrages d'Art

Réhabilitation de l'appontement de Crozet par chemisage PEHD Terres Australes et Antarctiques Françaises (TAAF)

Réhabilitation de l'appontement de Crozet par chemisage PEHD

Terres Australes et Antarctiques Françaises (TAAF)

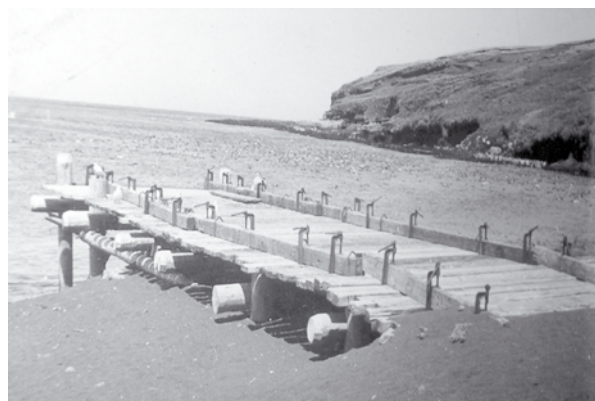
Photo 1 : ancien wharf entièrement en bois – Source : TAAF

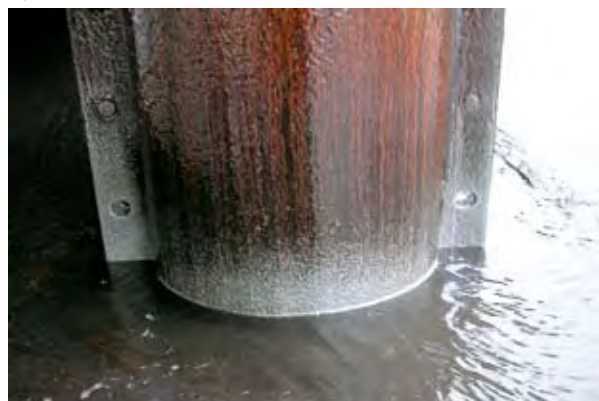
Photo 3 : corrosion / abrasion : aspect blanc brillant du métal
Source : CETMEF

Les pieux soumis aux courants marins, au vent, au sable en suspension et surtout au déferlement de la houle, sont l'objet de deux actions juxtaposées : corrosion et abrasion [1, 2] :

- une action électrochimique affectant toute la surface de l'acier (micro-piles de corrosion) ;
- et une action d'abrasion au déferlement par le sable en suspension. Cette action a une influence très importante sur la vitesse de corrosion par l'enlèvement continu des produits de corrosion.

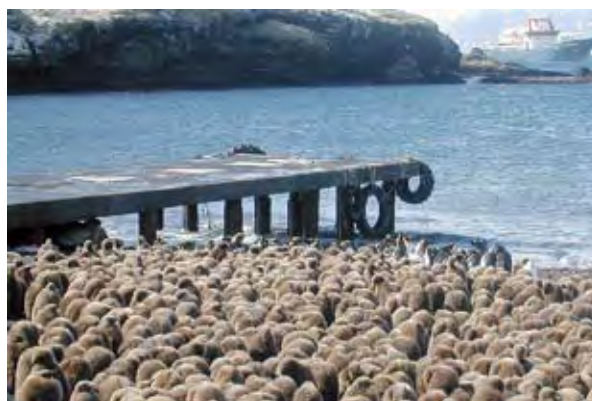
À l'inverse les pieux-tubes sont très affectés par la corrosion. Hors d'eau ils présentent un foisonnement généralisé. Au niveau de la zone de déferlement le métal apparaît blanc brillant. Les deux pieux de la file 5 sont complètement détruits, au niveau du sol, sur 0,40 m de hauteur.

Photo 2 : appontement avant réhabilitation – Source : CETMEF

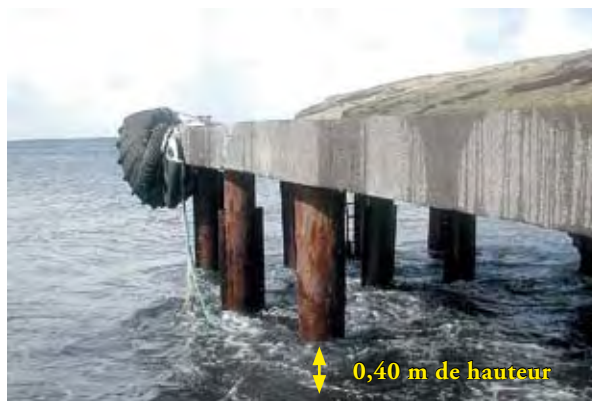
Photo 4 : vu du pieu 5 Nord, complètement détruit sur 0,40 m
Source : CETMEF

Sur 18 pieux, 3 ne participent plus au fonctionnement de la structure. Précisons que les conditions de houle sévère n'ont pas permis de vérifier si d'autres pieux des files 6 et 7 sont dégradés au niveau de la fiche.

Il conviendra de réhabiliter l'apponnement par le remplacement de tous les pieux. **Ils seront chemisés avec du PEHD [3, 4, 5, 6, 7]** pour les préserver de la corrosion/abrasion.

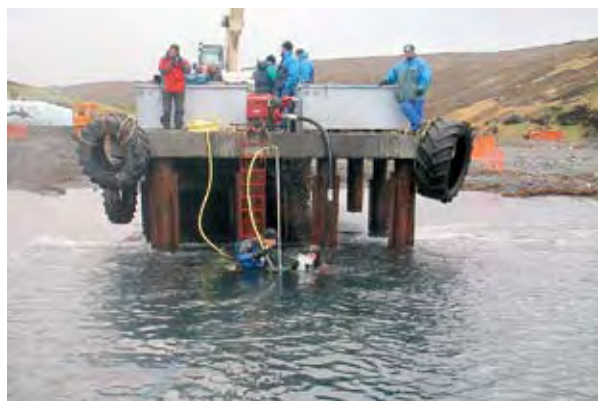
Photo 5 : utilisation de la lance à eau sous pression – Source : CETMEF

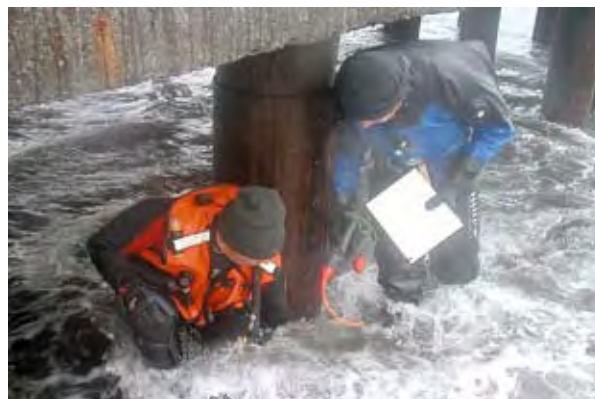
Photo 7 : réalisation de mesure d'épaisseurs résiduelles – Source : CETMEF

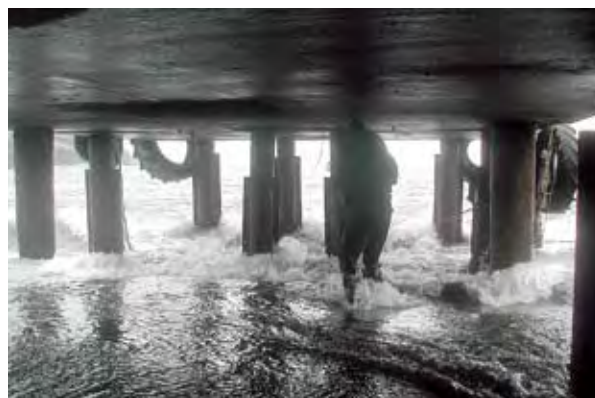
Photo 9 : vue de la sous-face du tablier – Source : CETMEF

Pour remédier aux désordres observés en sous face du tablier (armatures affleurantes et tâches d'oxydes) et aux quelques éclatements d'arêtes de béton en rive, l'entreprise a réalisé :

- le piquage et le nettoyage des zones altérées (aciers corrodés et épaufures) ;
- la passivation des aciers apparents (Sika Monotop 610AC) ;
- le ragréage puis le surfacage des zones concernées avec un mortier de résine époxydique (Sika Monotop 630SR).

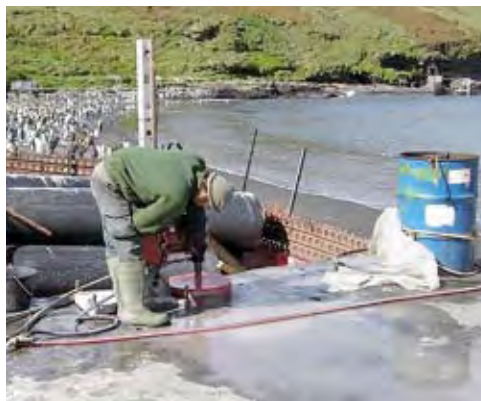
Photo 10 : carottage du tablier – Source : TAAF

L'intérêt technique tient dans l'originalité de la méthode de réhabilitation des pieux dégradés : forage du tablier au ϕ des nouveaux pieux, battage, découpage du tablier en BA, recépage, chemisage anticorrosion en PEHD, injection d'un mortier de calage dans l'espace annulaire, bétonnage du pieu et du chevêtre puis enlèvement des anciens pieux.

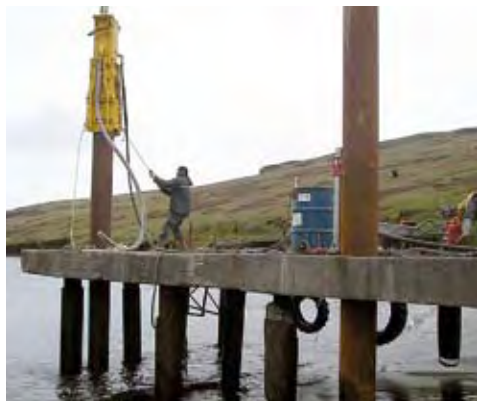
Photo 11 : battage d'un nouveau pieu – Source : TAAF

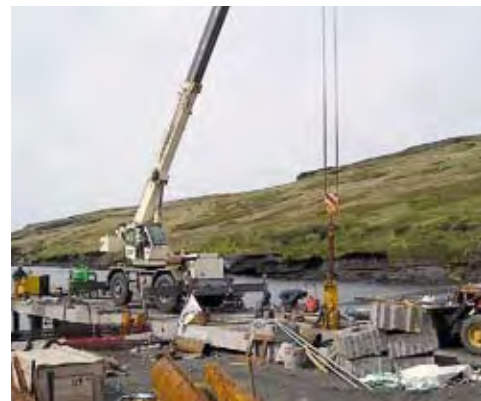
Photo 12 : vue générale du chantier de battage – Source : TAAF

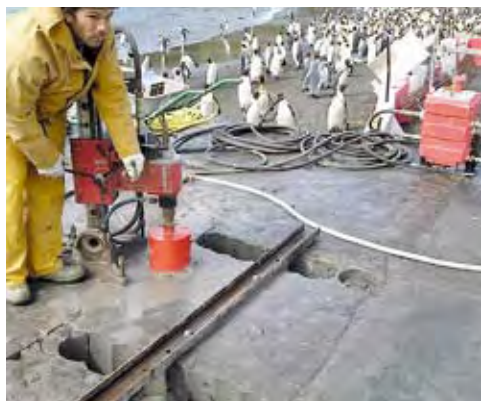
Photo 13 : découpage du tablier – Source : TAAF

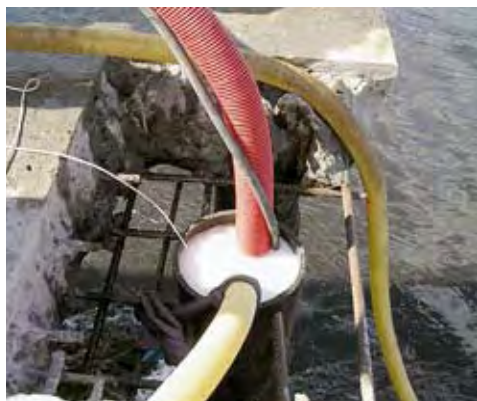
Photo 14 : curage d'un pieu – Source : TAAF

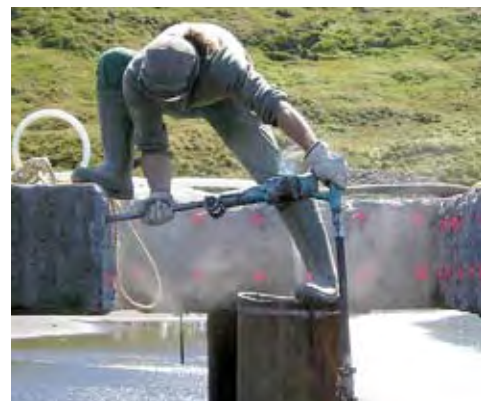
Photo 15 : forage des scellements horizontaux – Source : TAAF

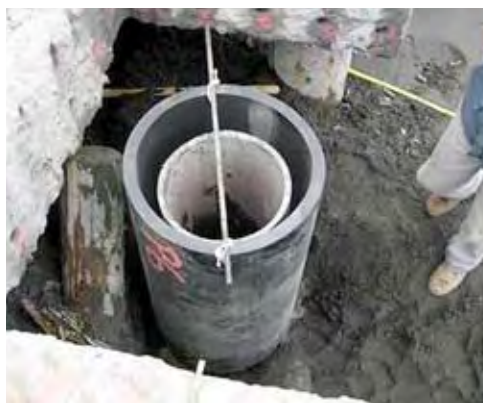
Photo 16 : virole PEHD ϕ 630 épais 30 mm – Source : TAAF

- mise en place du PEHD et battage d'environ 50 à 70 cm dans le sable (photo 16) ;
- ferrailage des nouveaux pieux ;
- remplissage de l'espace annulaire pieu/PEHD avec un mortier de calage à retrait compensé haute performance, épaisseur 82 mm. La protection contre la corrosion/abrasion des pieux est assurée par PEHD (ϕ 630 mm, épaisseur 30 mm) (photo 17) ;

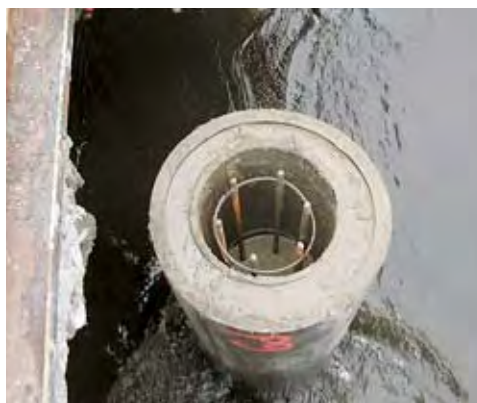
Photo 17 : bétonnage de l'espace annulaire – Source : TAAF

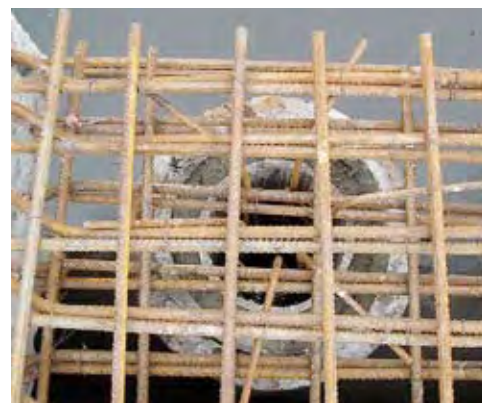
Photo 18 : scellements des aciers du chevêtre – Source : TAAF

- scellements des aciers HA du chevêtre identiques à l'existant dans le tablier (photo 18) ;
- mise en place du coffrage puis bétonnage du nouveau pieu et du chevêtre (photos 19 à 21) ;

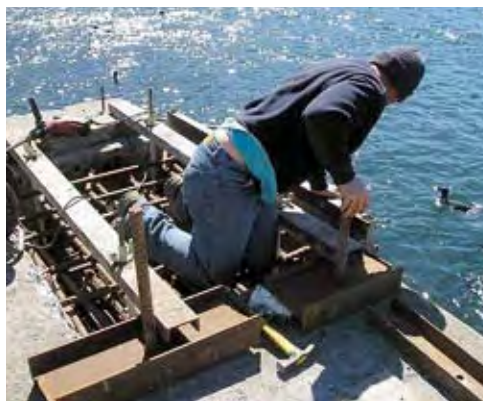
Photo 19 : positionnement du coffrage – Source : TAAF

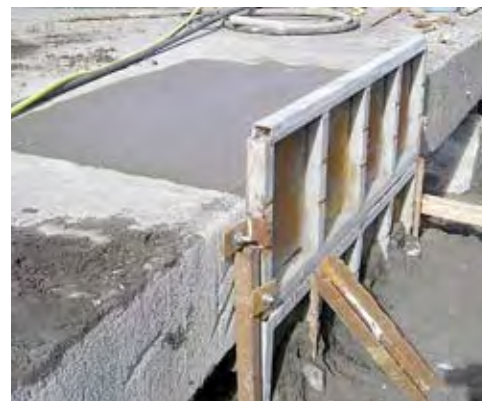
Photo 21 : pieu et chevêtre bétonné – Source : TAAF

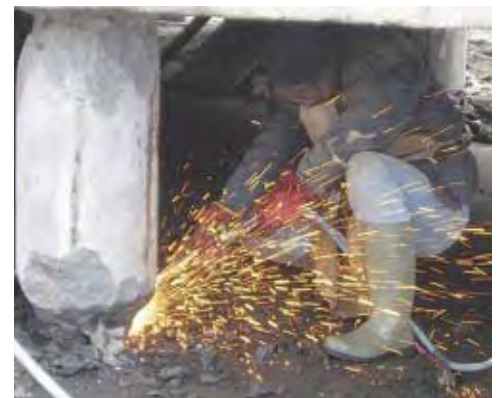
Photo 24 : découpage des anciens pieux – Source : TAAF

- suppression des ½ coquilles, découpage et enlèvement des anciens pieux (photos 22 à 24).

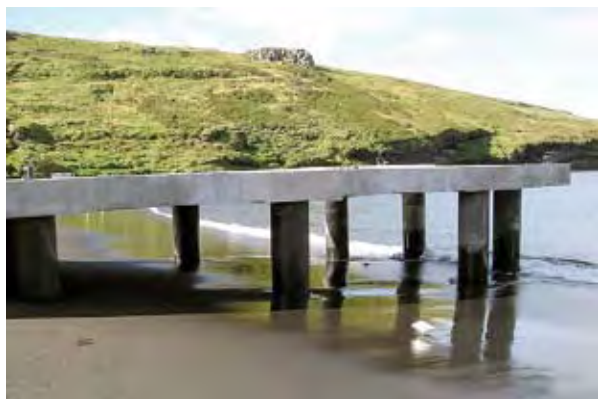
Photo 25 : appontement à la fin des travaux - Mars 2006

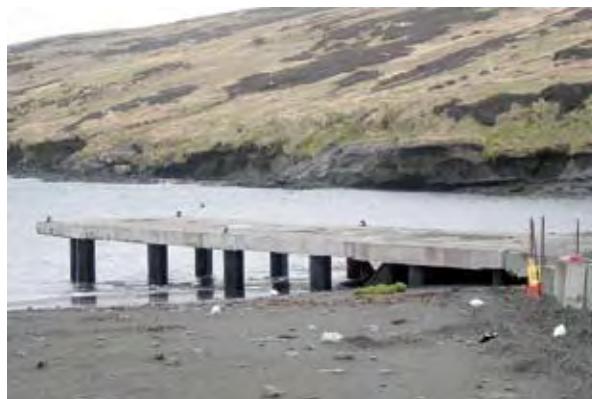
Photo 26 : appontement après environ 1 an de service - Août 2007

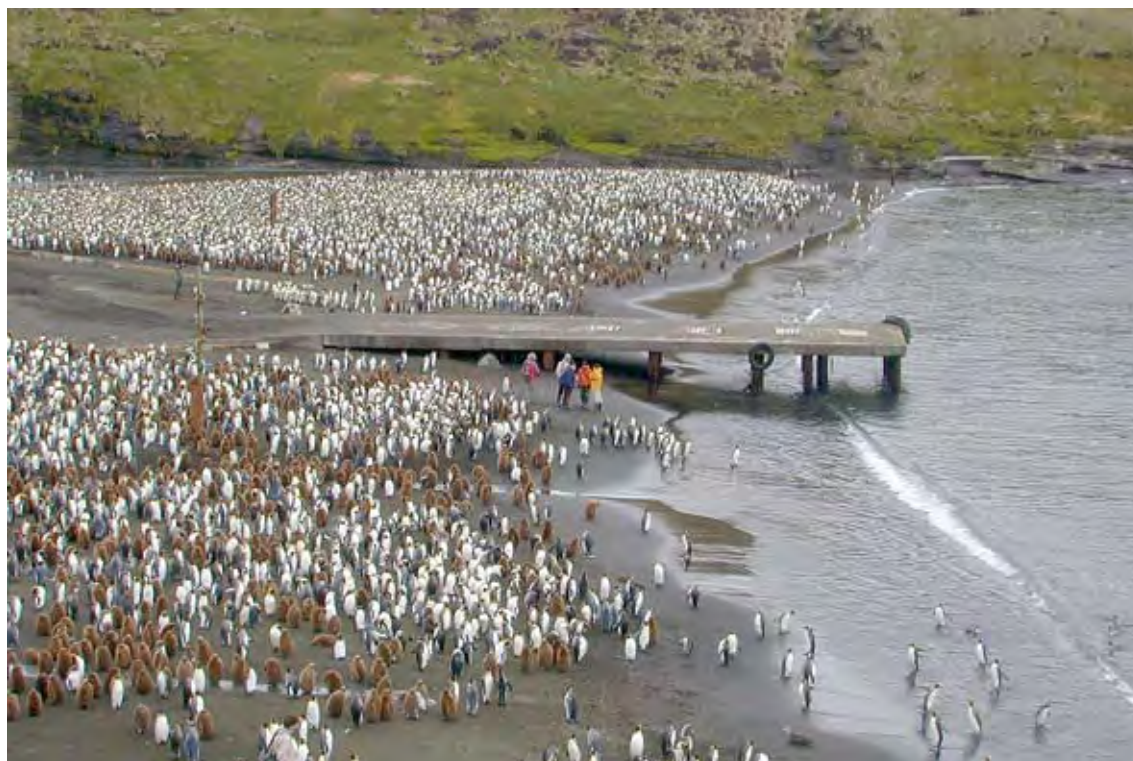
Photo 31 : vue générale de l'appontement avant réhabilitation. Été 2004 (hiver austral) – Source : TAAF

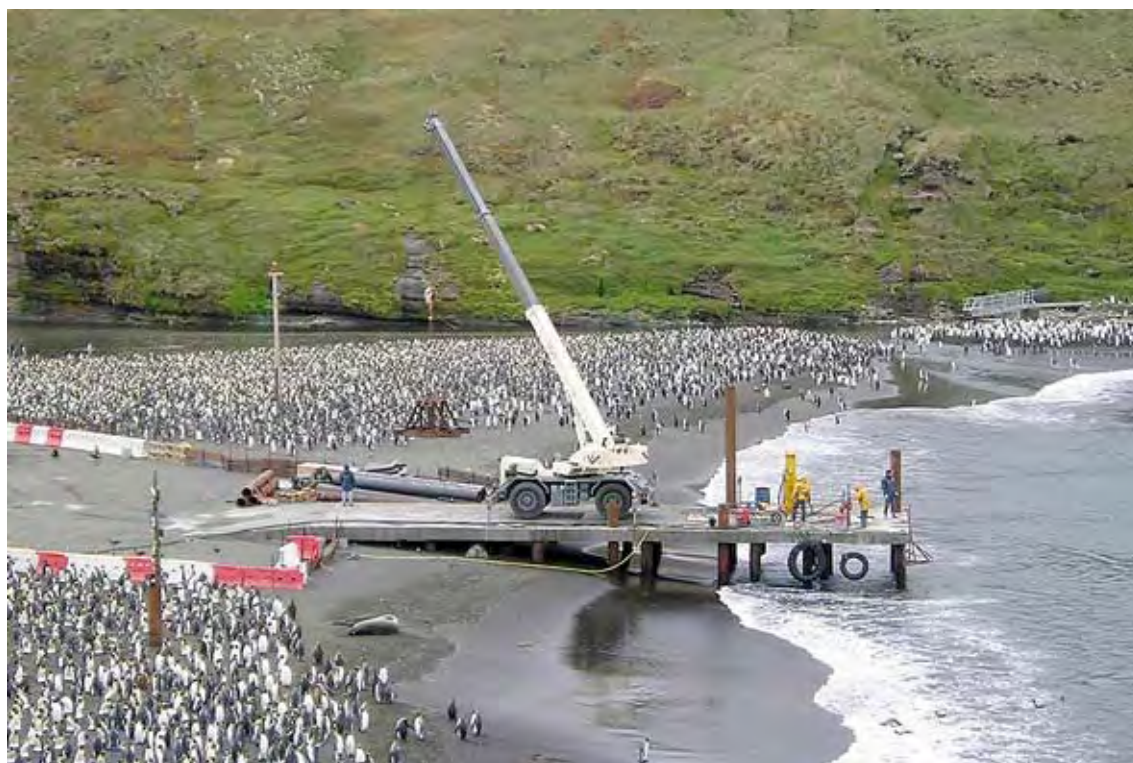
Photo 32 : vue générale des travaux de réhabilitation. Hiver 2006 (été austral) – Source : TAAF

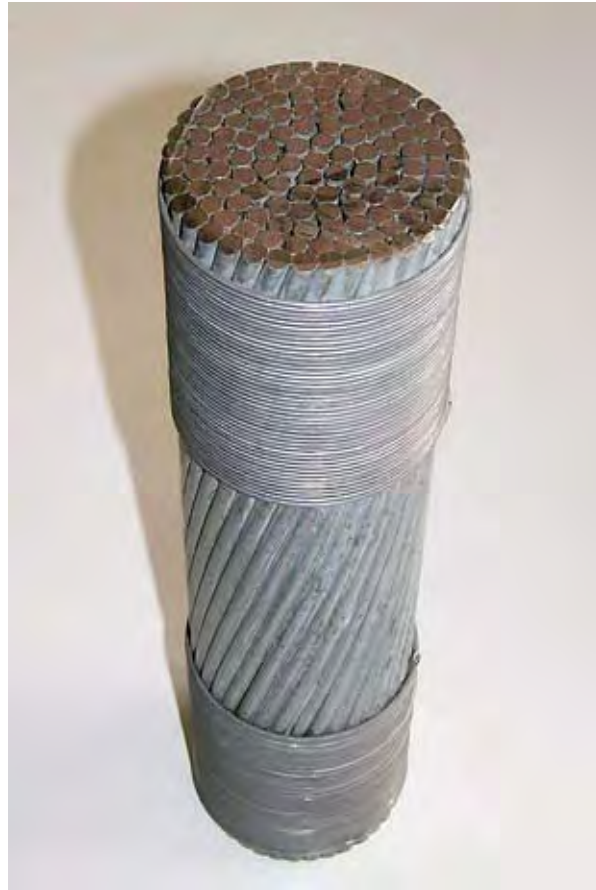
Ces câbles sont ceux que l'on rencontre le plus souvent sur les ponts suspendus français. Ils sont réalisés par enroulement en hélice des fils autour d'une âme constituée le plus souvent d'un fil rectiligne. Chaque couche comporte 6 fils de plus que la couche précédente. Pour obtenir une sollicitation homogène des fils, ceux-ci doivent tous avoir la même longueur entre deux sections, l'angle de toronnage (angle entre le fil et l'axe du câble) doit donc être constant sur toutes les couches (habituellement 18 à 20 degrés). Le pas est donc variable d'une couche à l'autre. Le pas est inversé d'une couche à la suivante (torsion alternative) chaque couche est donc comprimée par les couches qui lui sont extérieures ce qui permet à un fil rompu de se ré ancrer par frottement et à continuer à participer à la résistance du câble dès que l'on s'éloigne de la rupture. On admet habituellement que le ré ancrage d'un fil rompu s'effectue sur la longueur d'un pas de toronnage. On nomme parfois ce phénomène effet de cordage, c'est lui qui permet de réaliser des cordes traditionnelles de grande longueur à partir de fibres végétales de quelques décimètres.

Photo 1 : câble toronné – Source : Patrick Losset (CETE du Sud-Ouest)

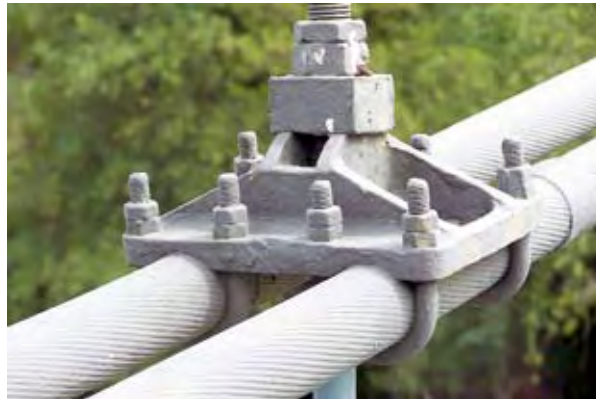
Dans le cas des torons élémentaires disposés en nappes (cette option est généralement limitée à un faible nombre de torons élémentaires et donc sur les ouvrages de portée modeste), le câble est bien visible et bien ventilé à l'exception des points particuliers (selles, attaches de suspentes etc.). La rupture accidentelle d'un toron peut s'avérer très problématique, d'une part car le nombre de torons est faible, la surtension des torons restant est donc importante et d'autre part car tous les dispositifs d'attache de suspentes ne supportent pas la perte d'un toron.

Photo 2 : nappe de deux câbles – Source : Patrick Losset (CETE du Sud-Ouest)

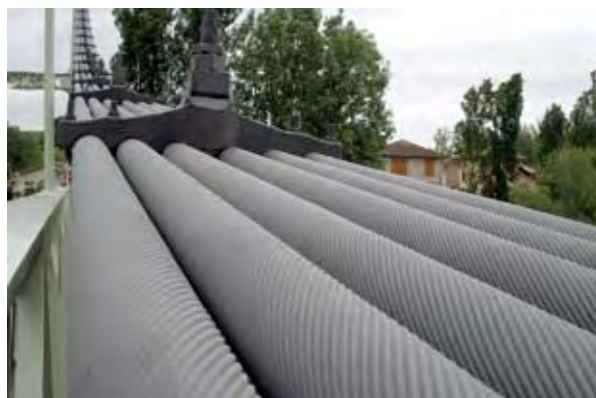
Photo 4 : nappe câbles en fils parallèles – Source : Patrick Losset (CETE du Sud-Ouest)

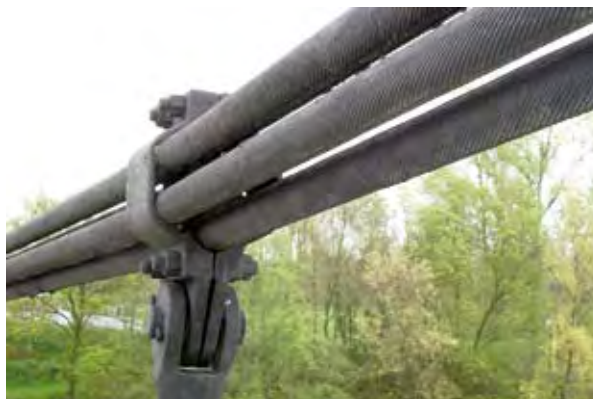
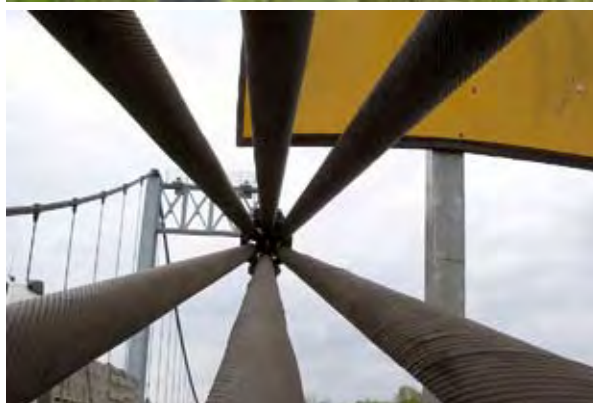
Si les torons élémentaires sont bien ventilés, ils sont souvent trop serrés pour permettre une bonne inspection visuelle et la remise en peinture. La complexité des attaches hautes de suspentes en fait des points singuliers au même titre que les selles organes de déviation et épanouissement.

Photos 5 : disposition en couronne – Source : Patrick Losset (CETE du Sud-Ouest)

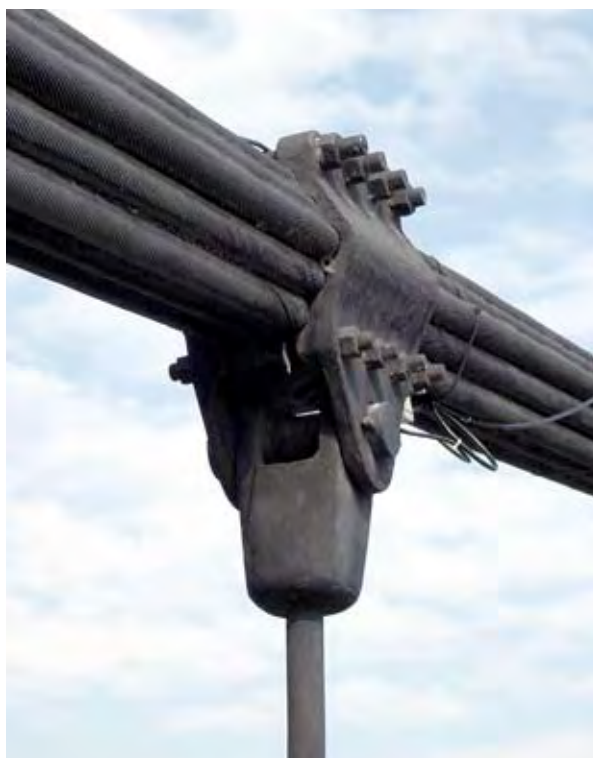
Exemple de faisceau hexagonal de 19 torons

Photo 6 : faisceau de câbles élémentaires – Source : Patrick Losset (CETE du Sud-Ouest)

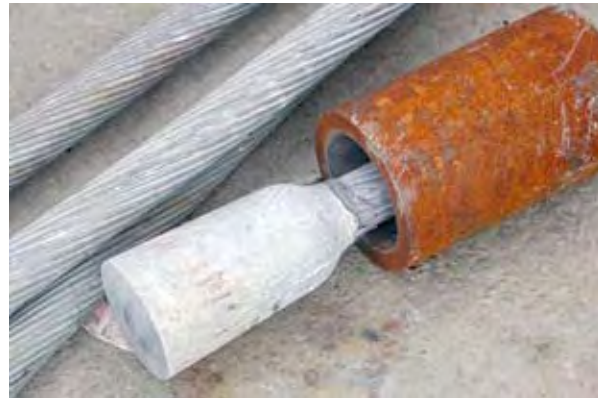
Photo 7 : douille et cône de zinc – Source : Patrick Losset (CETE du Sud-Ouest)

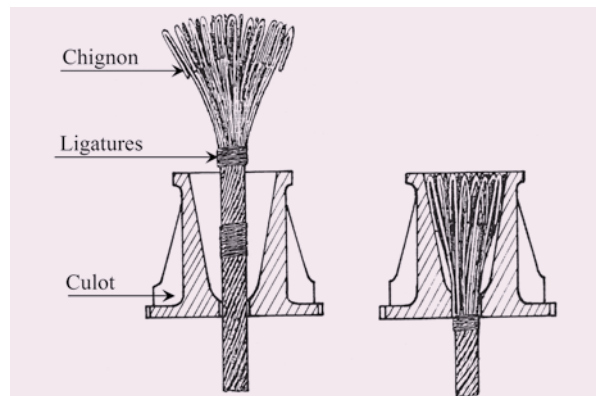
Le dessin situé à droite donne les règles de pré dimensionnement issues du cours de ponts métalliques de 1956 de M. Grelot. Il s'agit à cette époque de culots moulés.

Principe du culottage (il s'agit ici d'un culot moulé)

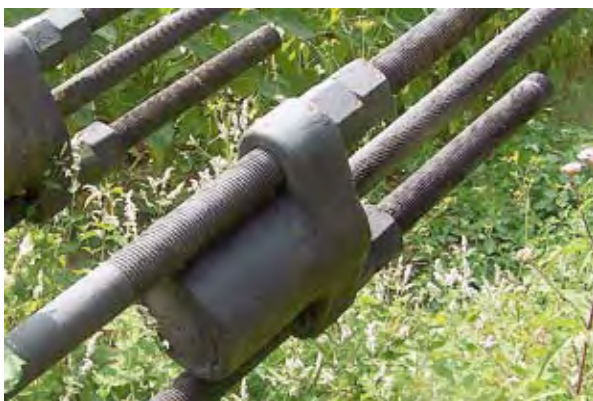
Photos 8 : culots moulés – Source : Patrick Losset (CETE du Sud-Ouest)

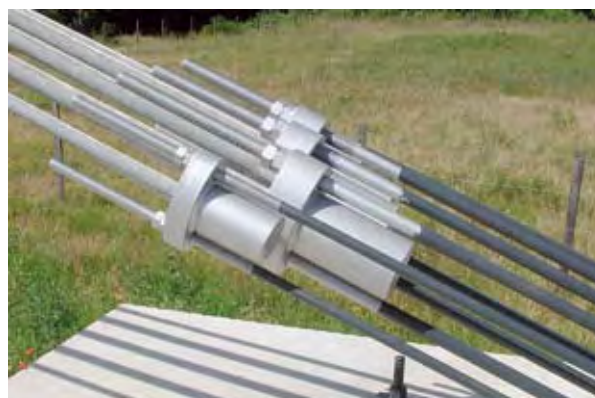
Dans un culot meccano soudé on trouve la douille avec un usinage intérieur conique. Pour un remplissage au Zn la douille à une longueur d'environ $5,25 \times$ diamètre du câble, le tronc de cône ayant une longueur de 5 diamètres, l'angle du cône est compris entre 5 et 9 degrés.

Photo 9 : culots mécano-soudés – Source : Patrick Losset (CETE du Sud-Ouest)

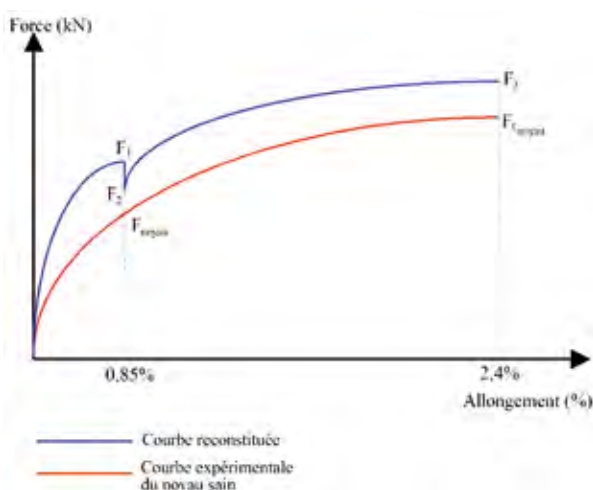
Le schéma suivant donne l'allure de la courbe effort/déformation du toron complet que permet d'obtenir cette approche ; (cette courbe se situe au dessus de celle correspondant au seul noyau de fils sains du toron, car elle prend en compte l'ensemble des fils jusqu'à la rupture des fils dégradés, puis les fils sains du noyau et des couches extérieures.
