DDTM des Alpes-Maritimes
Service d'Appui aux Services Métiers (SASM)
Pôle Appui Technique (PAT)
Cellule batimentaire – tempête Alex

Journée technique Cerema

TEMPETE ALEX 2 octobre 2020

Une cellule batimentaire « inédite »

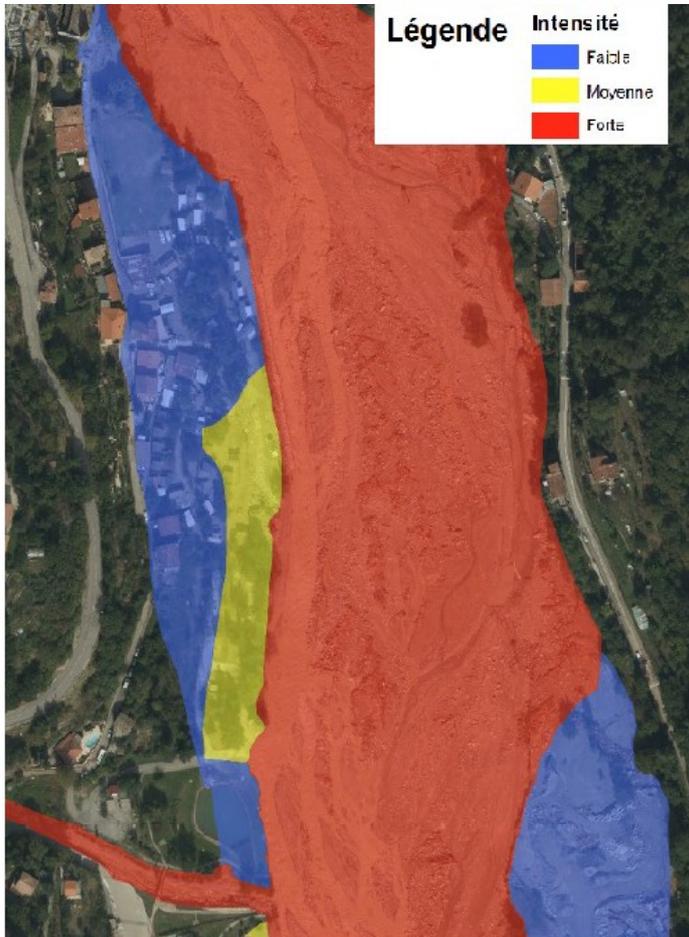
Cartographie de l'intensité des phénomènes torrentiels

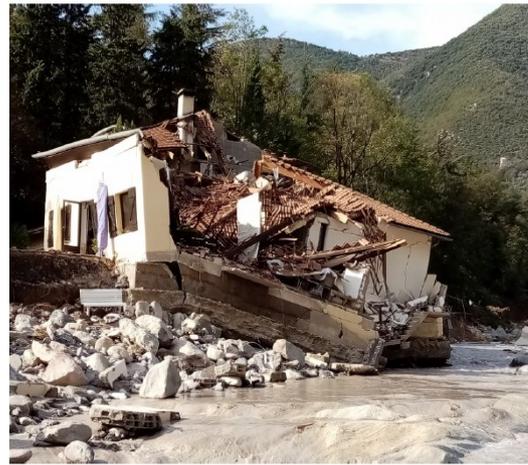
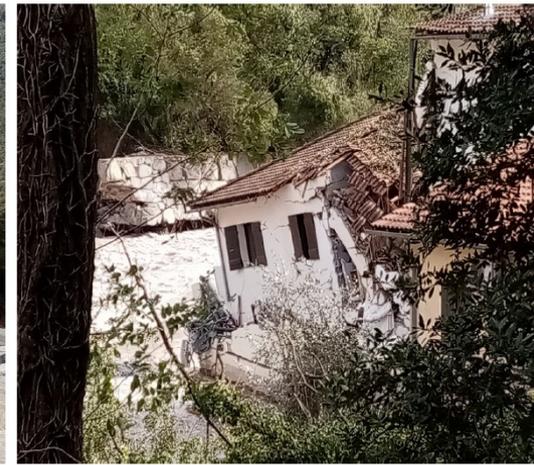
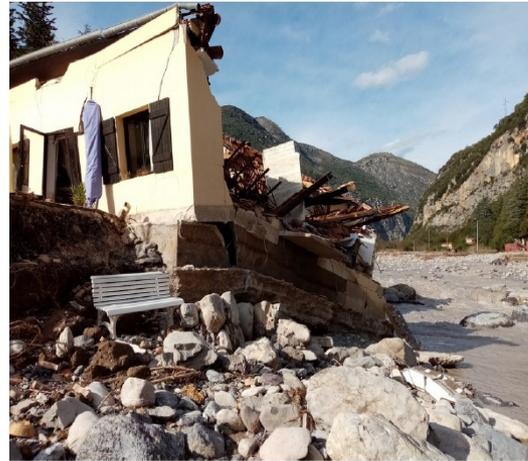
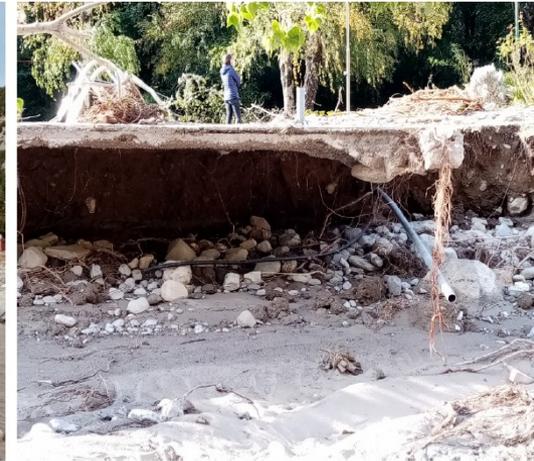
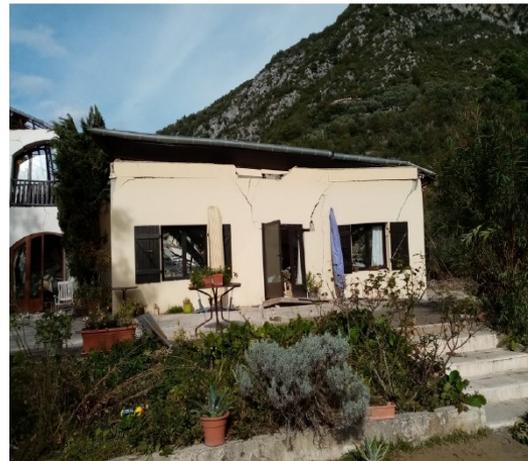
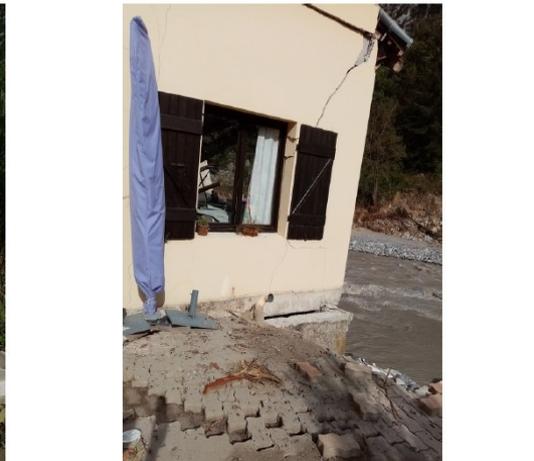
2 Analyse des dégâts observés sur le village de Breil s/ Roya

Pour certains bâtiments, les fondations ont été affouillées plus ou moins profondément sous les éléments porteurs (angles). De manière assez surprenante, peu de dégâts ont cependant été observés sur les murs (légères fissures).

- Inspection des berges, embases de murs et piédroits de voûtes et **comblement des cavités** dès que les conditions le permettent par remplissage de béton ;
- Interdiction d'accès et évaluation des bâtiments en partie basse en rive droite en vue de définir une stratégie de mise en sécurité ou de démolition.

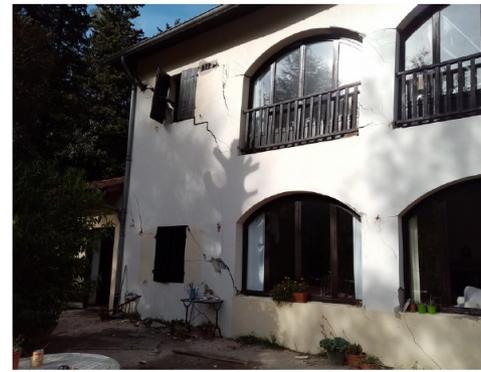
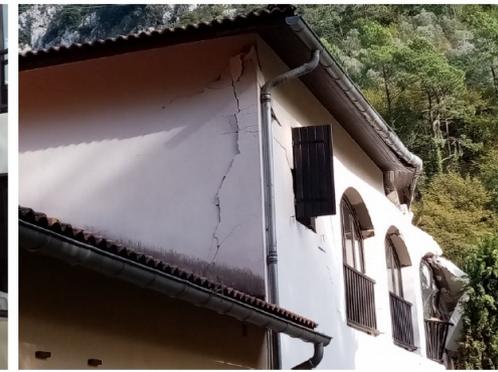
Bien que moins prononcé, le même mode d'endommagement a pu être observé sur d'autres bâtiments, notamment la station essence en bordure de la route D6204, menaçant sa stabilité et laissant craindre un risque d'effondrement du bâtiment lors des prochaines crues, même de faible intensité.

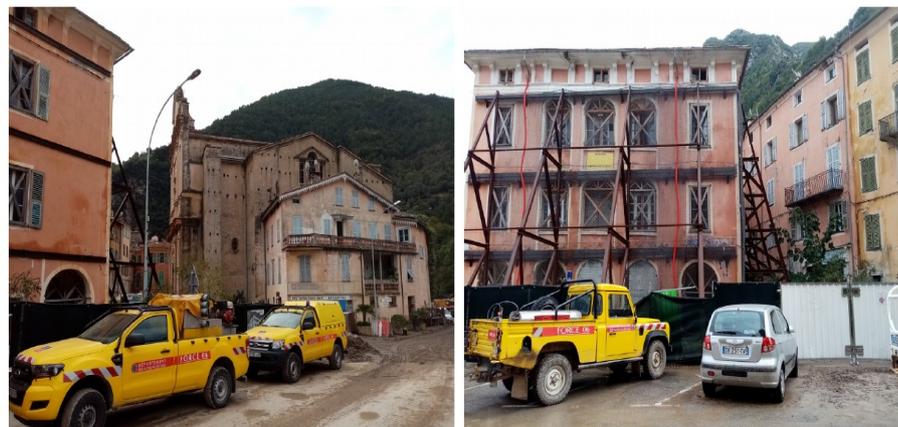
Bâtiment à proximité de l'église de Breil, condamné en raison de problème de dissolution de gypse

Le secteur du vieux village de Breil sur Roya est exposé à des problèmes de dissolution de gypse bien identifiés et faisant déjà l'objet d'un Plan de Prévention des Risques (PPR) spécifique.

Certains bâtiments à proximité de l'église menacent notamment de s'effondrer et sont maintenus par des étaitements dans l'attente de travaux de démolition.

La mission a permis d'identifier une forte accélération du phénomène directement lié aux intempéries et à la montée du niveau de la nappe de la rivière. Cet aspect a notamment été mis en évidence par les observations de terrain suivantes :

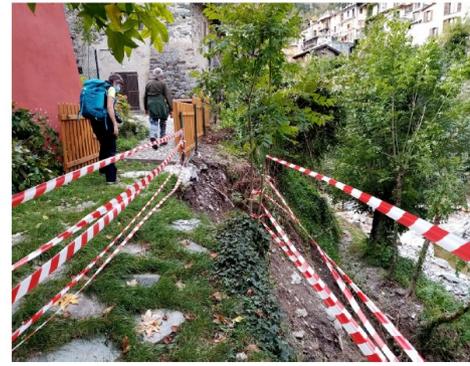
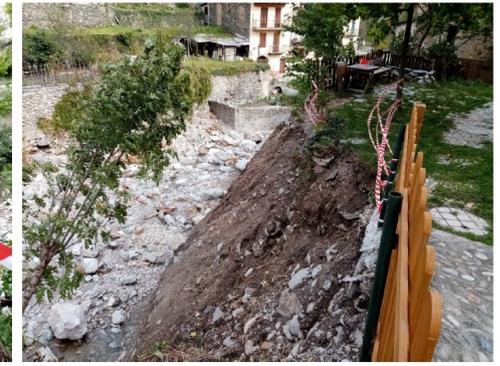
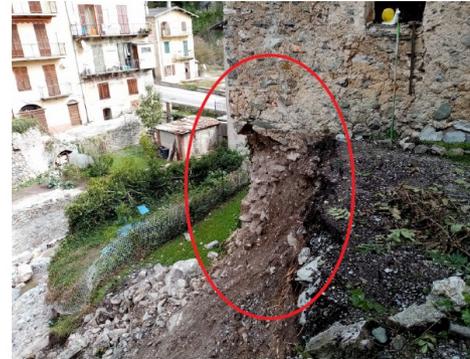
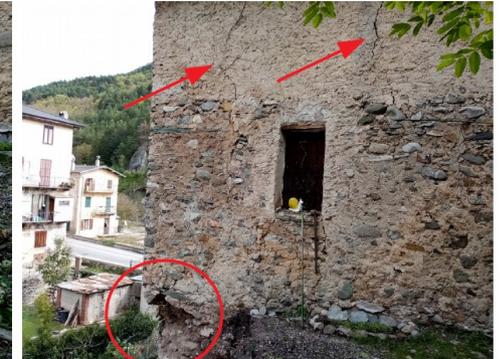
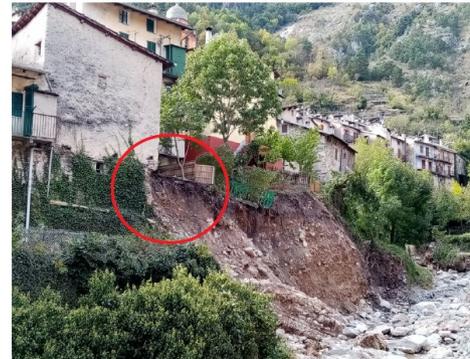
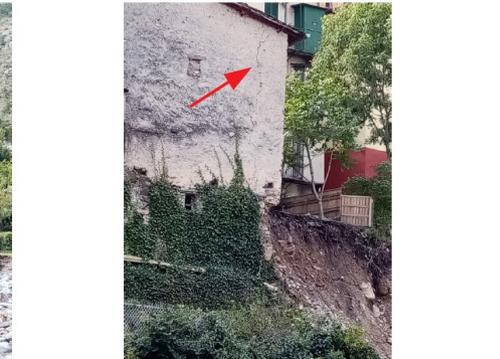
3 Analyse des dégâts observés sur le village de Tende

- Inondation d'un garage en contrebas du niveau de la route soutenue par un important mur d'endiguement (alors que la route à cet endroit n'a pas été inondée) traduisant une forte porosité et perméabilité des sols de fondation ;
- Cavage au niveau du garage d'un bâtiment voisin fondé directement sur le sol ;
- Témoignage d'apparition et observation de fissures dans les éléments porteurs de certains bâtiments (murs et voûtes) ;
- Portes et fenêtres ne fermant plus correctement ;
- Fuites visiblement liées à des ruptures de canalisation dans les murs...

Recommandations :

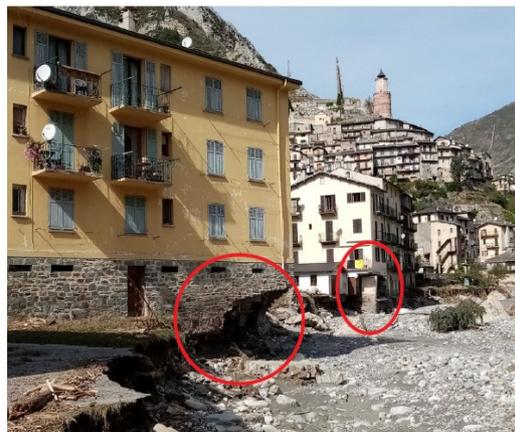
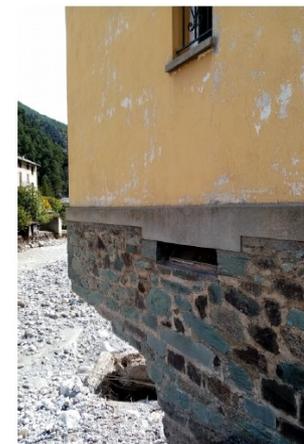
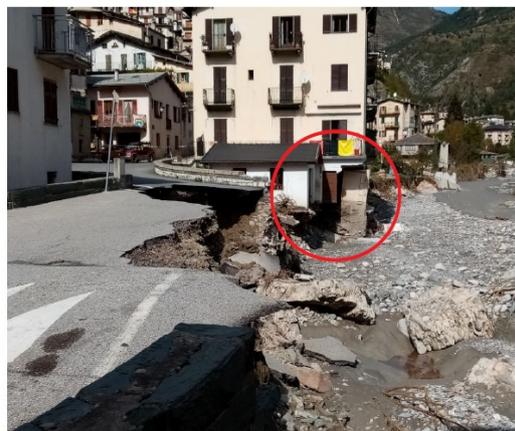
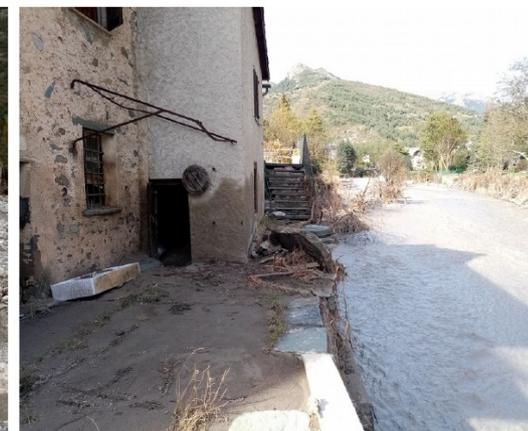
Pour d'autres, l'affouillement de la berge s'est arrêté au pied des murs de façade mais les terrains mis à nu apparaissent très vulnérables (pierres et galets plus ou moins cimentés) et seraient très probablement attaqués en cas de nouvelle crue, même de faible intensité.

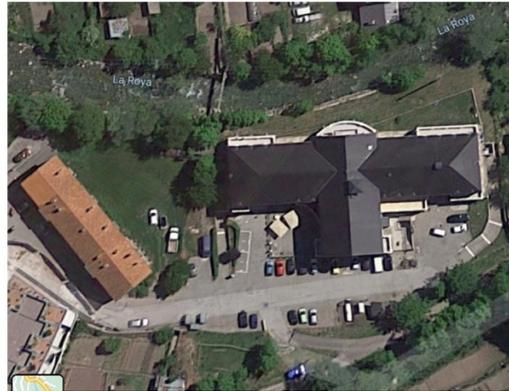
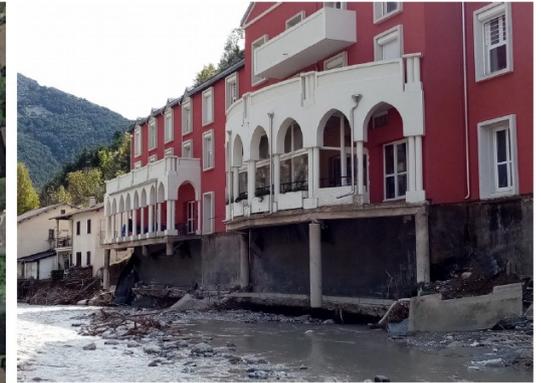
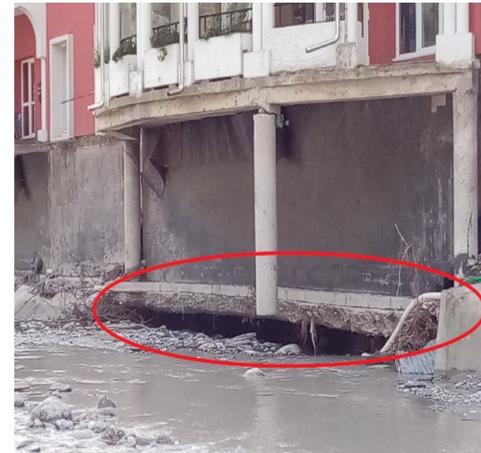
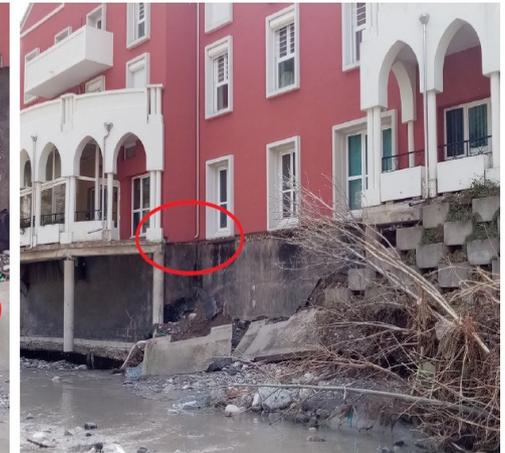
L'EHPAD St-Lazare constitue un autre centre hospitalier présent sur la commune de Tende. Évacué lors de la crise, il présente actuellement visiblement un affouillement important de ses fondations. En particulier les fondations des appuis sur lesquels reposaient les balcons ont été arrachés par le torrent et ces balcons se retrouvent désormais en porte à faux au-dessus du vide, de même que la partie en saillie située au milieu du bâtiment qui semble avoir légèrement basculé vers l'avant.

Une visite à l'intérieur du bâtiment a permis d'observer dans cette partie en saillie des fissures au niveau du carrelage ainsi que des décollements de peintures, confirmant le phénomène de basculement.

Des tassements à l'arrière (amont) du bâtiment ont également été observés, ainsi qu'une fissure dans une voûte de parement.

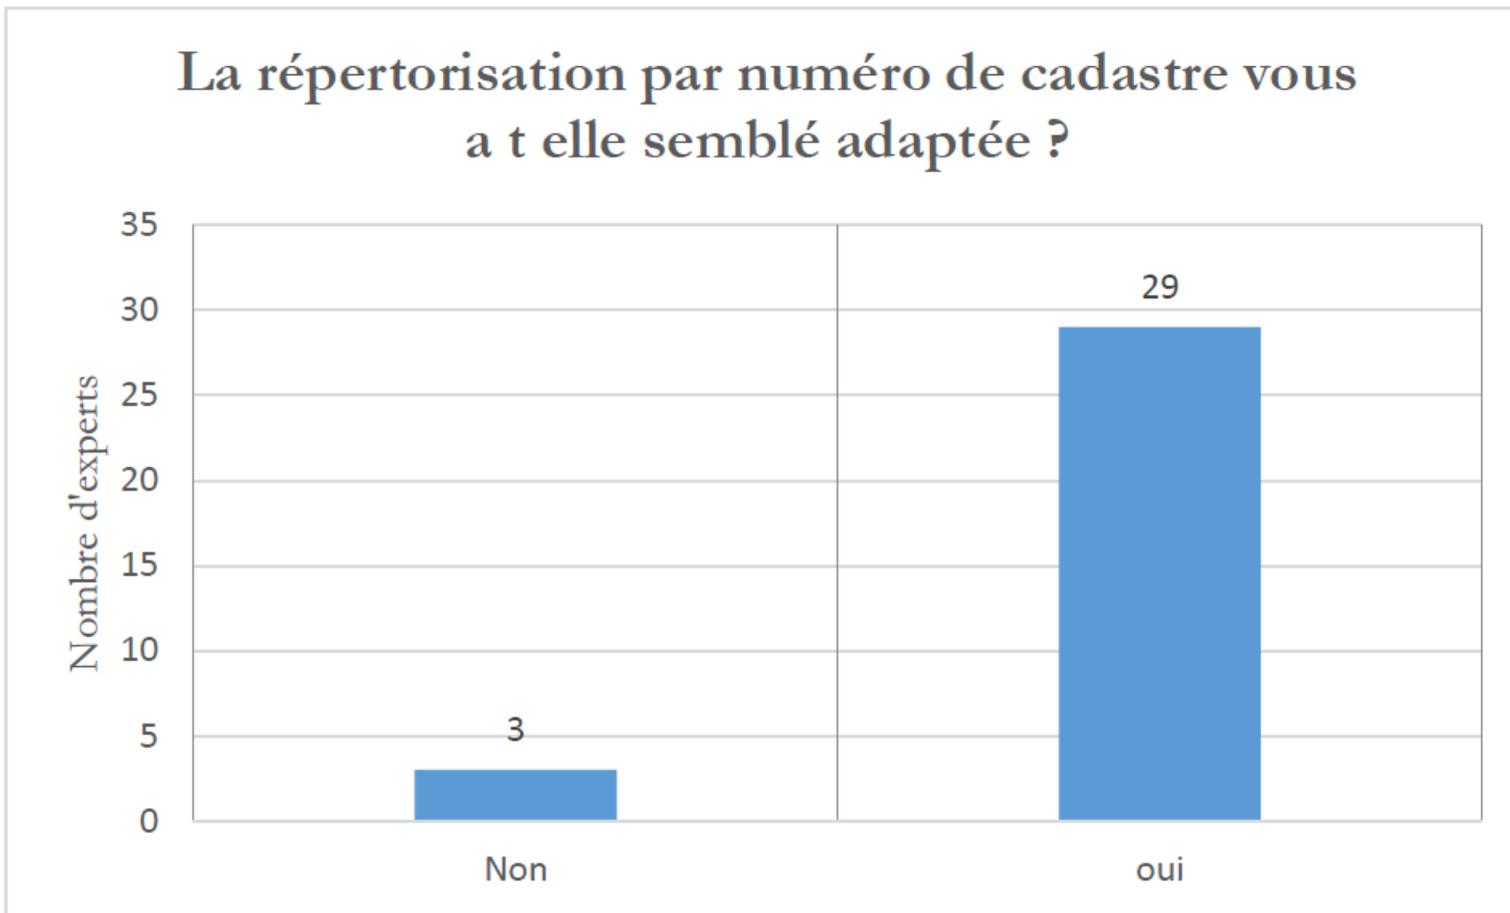
Figure3: La répertorisation par numéro de cadastre vous a-t-elle semblé adaptée ?

L'identification des bâtiments à analyser à partir de la référence cadastrale inscrite sur la cartographie réalisée par la DDTM06 et transmise sous format papier a satisfait plus de 90% des évaluateurs (Fig. 3).

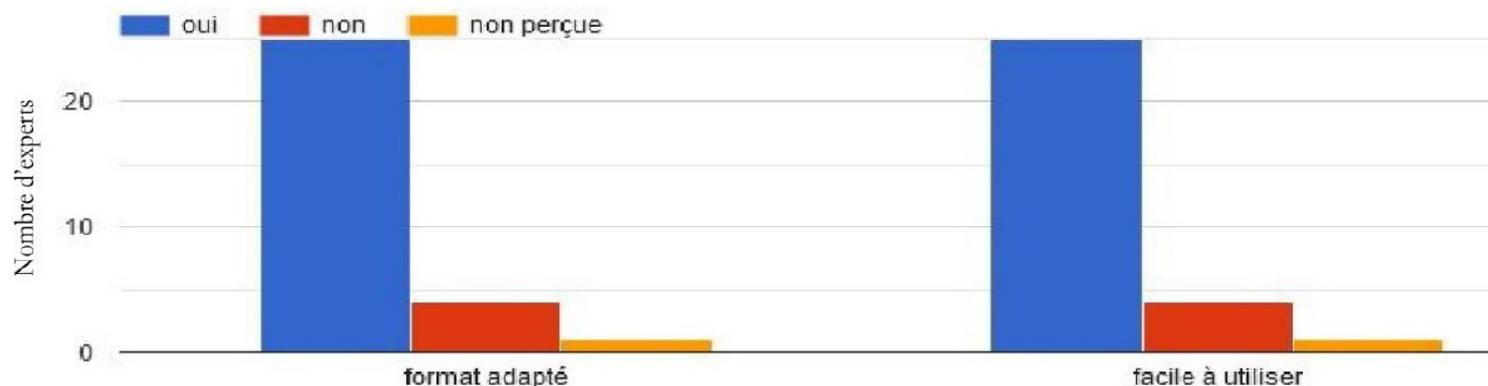
Figure 4: Qu'avez-vous pensé de la fiche AFPS en format papier ?

La grande majorité des évaluateurs a estimé que la fiche AFPS (annexe 4) était nécessaire pour mener à bien l'étude, adaptée à la situation et facile à utiliser (Fig. 4).

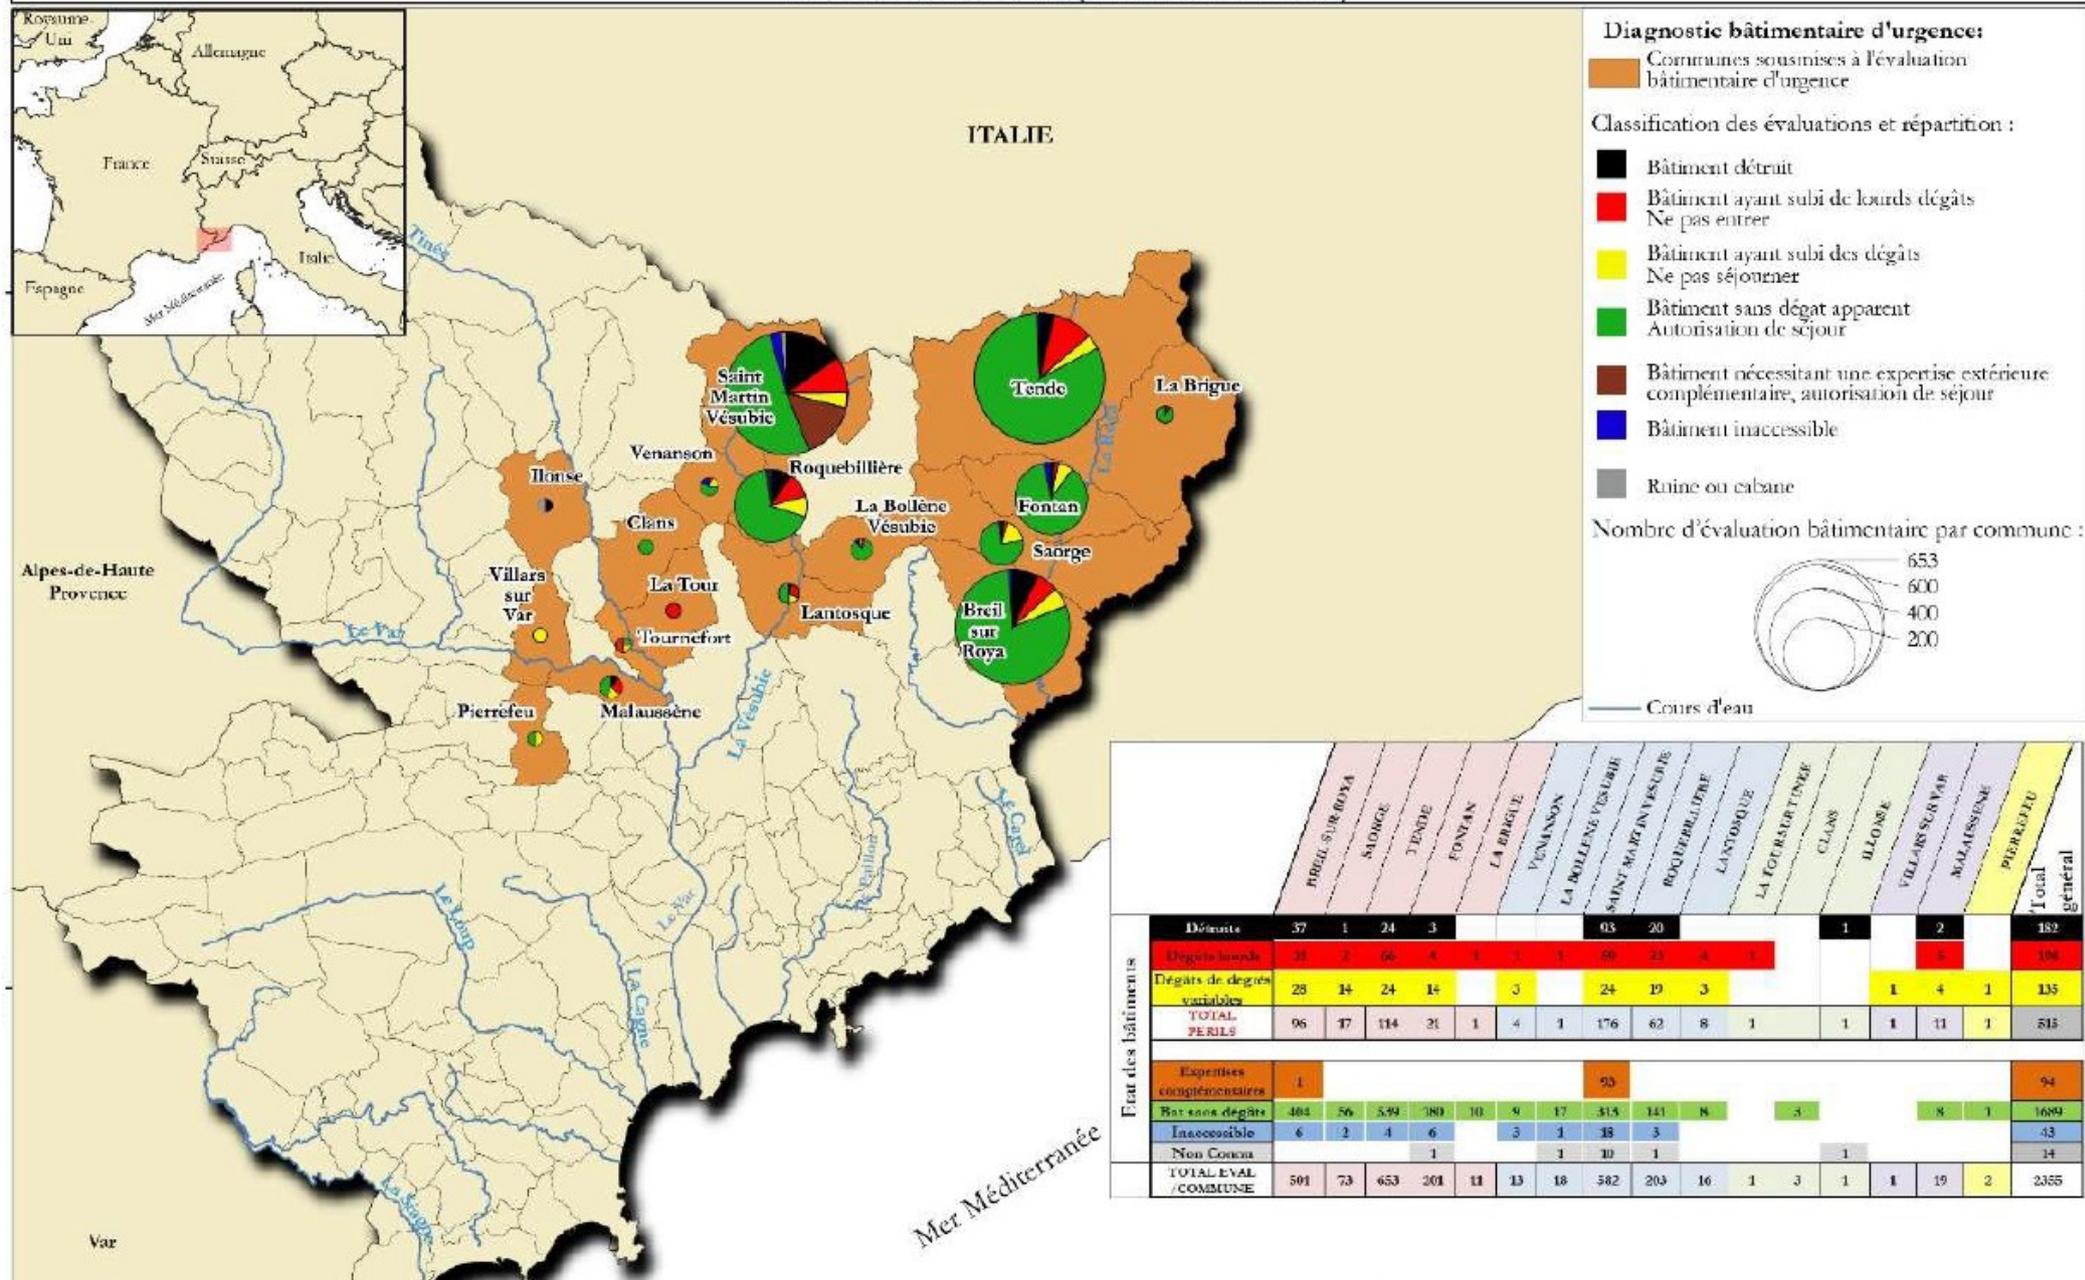
RESULTATS DES EVALUATIONS BATIMENTAIRES D'URGENCE DANS LES ALPES-MARITIMES TEMPETE ALEX (OCTOBRE 2020)

Ces experts ont procédé à un examen visuel de **plus de 2400 bâtiments**, puis les ont classés selon cinq catégories :

Vert	le bâtiment n'a pas été touché, ou très partiellement, et ne présente pas de danger
Jaune	le bâtiment a été touché mais son état général permet aux occupants, très ponctuellement et sous réserve d'absolue nécessité, d'accéder aux bâtiments pour y chercher des affaires, accompagnés d'un sapeur pompier
Rouge	le bâtiment a été lourdement touché et son état nécessite d'en interdire totalement l'accès, même ponctuel
Marron	l'analyse visuelle n'a pas permis de conclure à un classement, des études complémentaires sont nécessaires. Dans l'attente, son accès doit être interdit.
Noir	le bâtiment identifié au cadastre a été détruit ou emporté par les inondations
