L'IMAGERIE VISIBLE

APPLICATION AU DOMAINE DU LITTORAL

PHOTOGRAPHIES AÉRIENNES

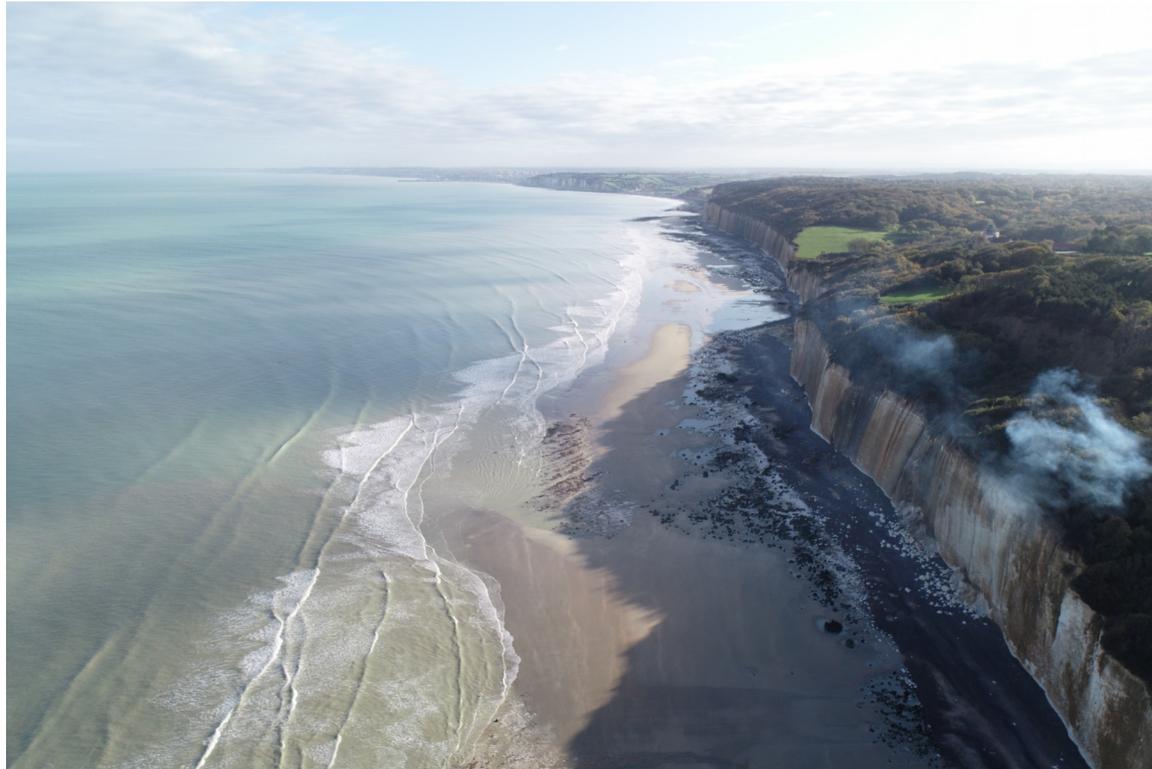
Photographie des frettes de Quiberville prise par drone – Laetitia Aubin (Cerema)

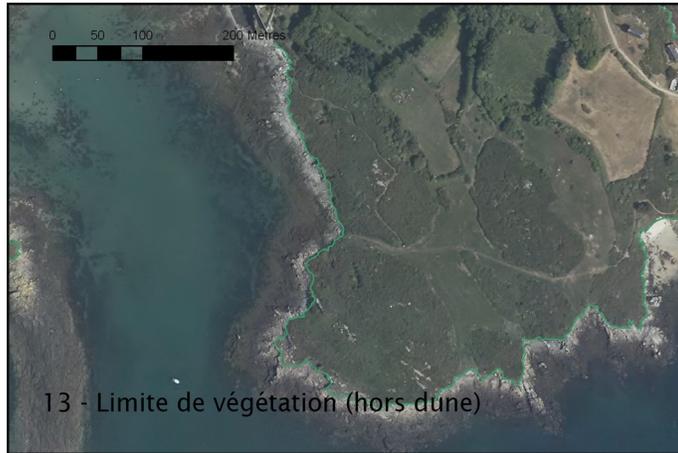
13 - Limite de végétation (hors dune)

Limite de végétation (indicateur 13) digitalisée dans le cadre de l'indicateur national de l'érosion côtière – Îles Chausey (50)

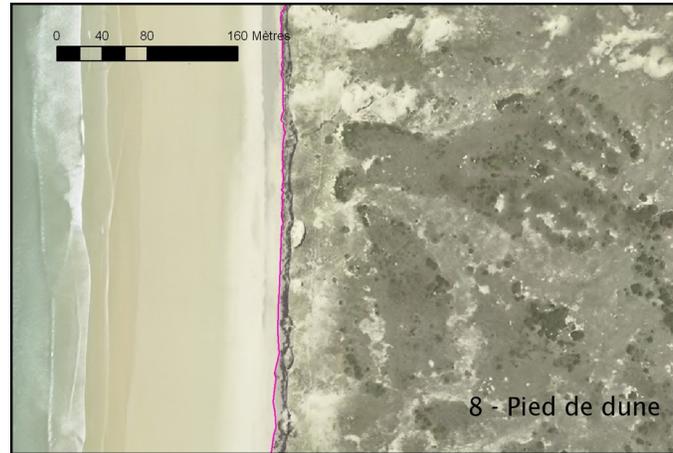
8 - Pied de dune

Pied de dune (indicateur 8) digitalisé dans le cadre de l'indicateur national de l'érosion côtière – Ouest Cotentin (50)

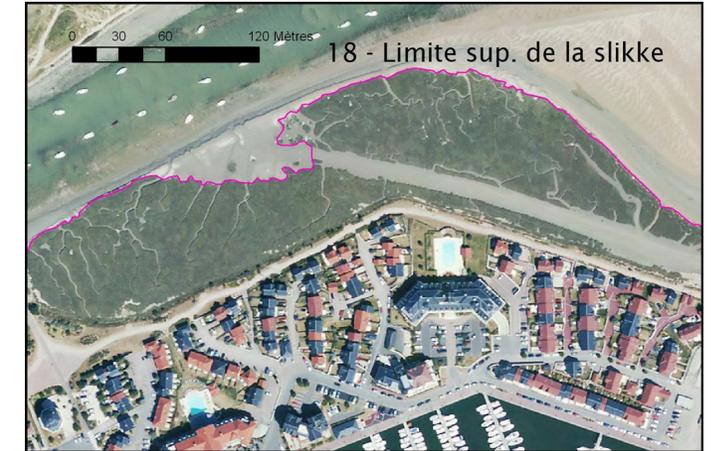
18 - Limite sup. de la slikke

Limite supérieure de la slikke (indicateur 18) digitalisée dans le cadre de l'indicateur national de l'érosion côtière – côte de Cabourg (14)

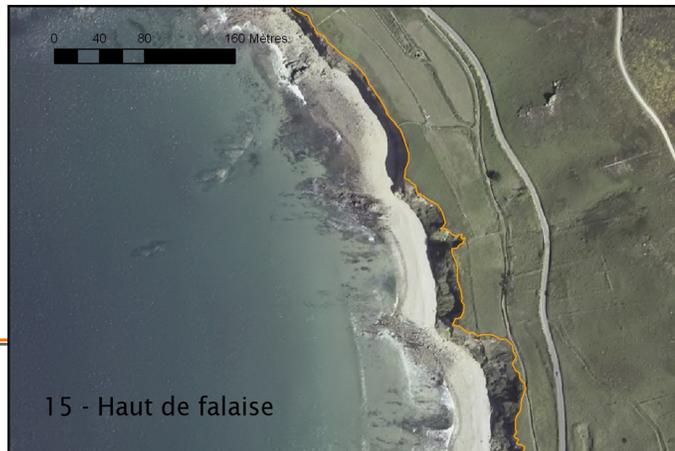
15 - Haut de falaise

Haut de falaise (indicateur 15) digitalisé dans le cadre de l'indicateur national de l'érosion côtière – Nord Ouest Cotentin (50)

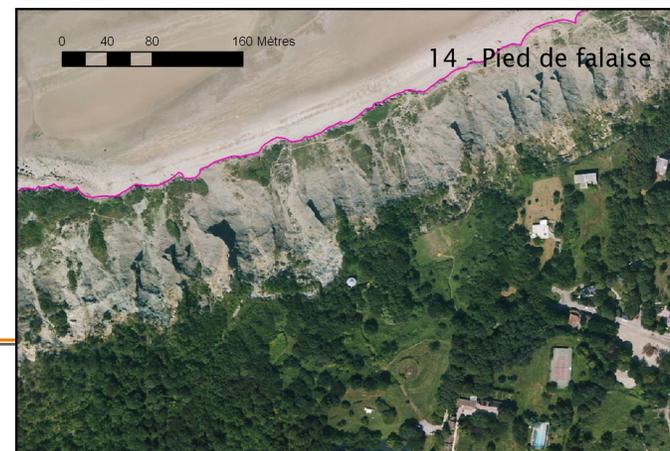
14 - Pied de falaise

Pied de falaise (indicateur 14) digitalisé dans le cadre de l'indicateur national de l'érosion côtière – « Les Vaches Noires » - Villers-sur-Mer (14)

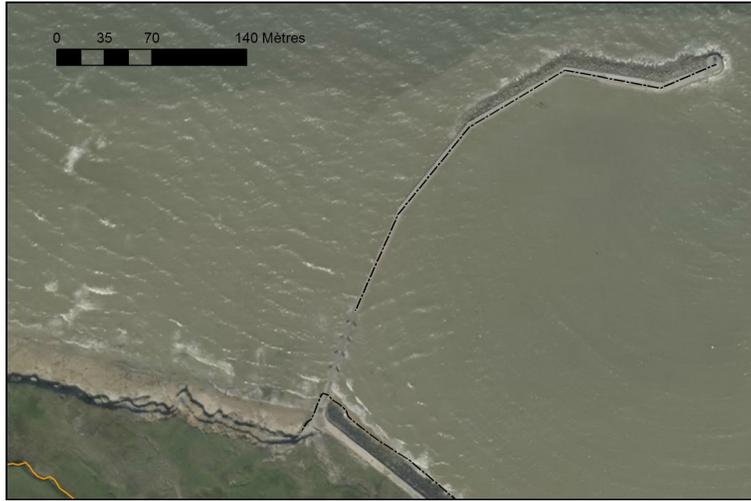
Limite des ouvrages : jetée (indicateur 8) digitalisée dans le cadre de l'indicateur national de l'érosion côtière

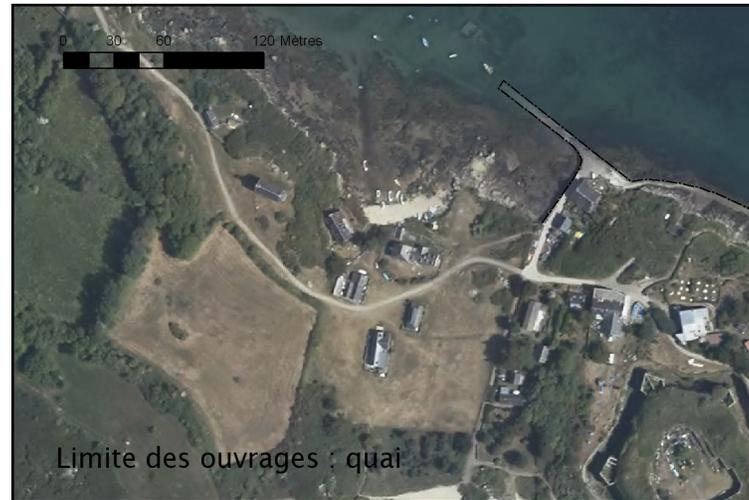
Limite des ouvrages : quai (indicateur 9) digitalisé dans le cadre de l'indicateur national de l'érosion côtière

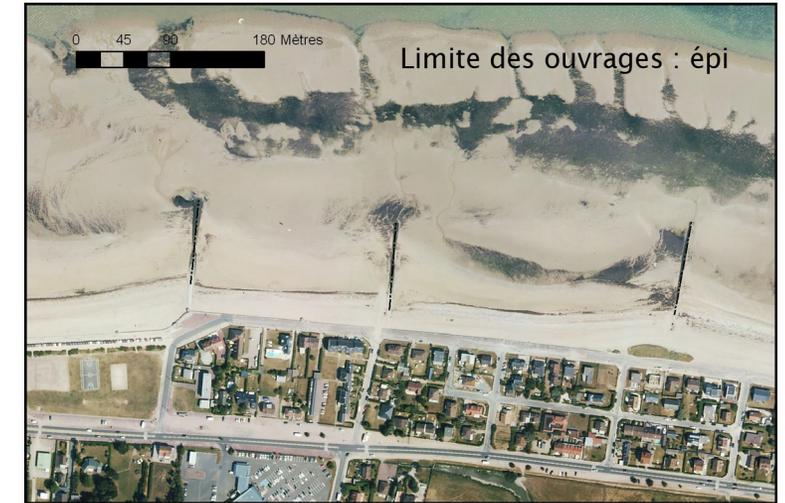
Limite des ouvrages : épi

Limite des ouvrages : épis (indicateur 6) digitalisés dans le cadre de l'indicateur national de l'érosion côtière

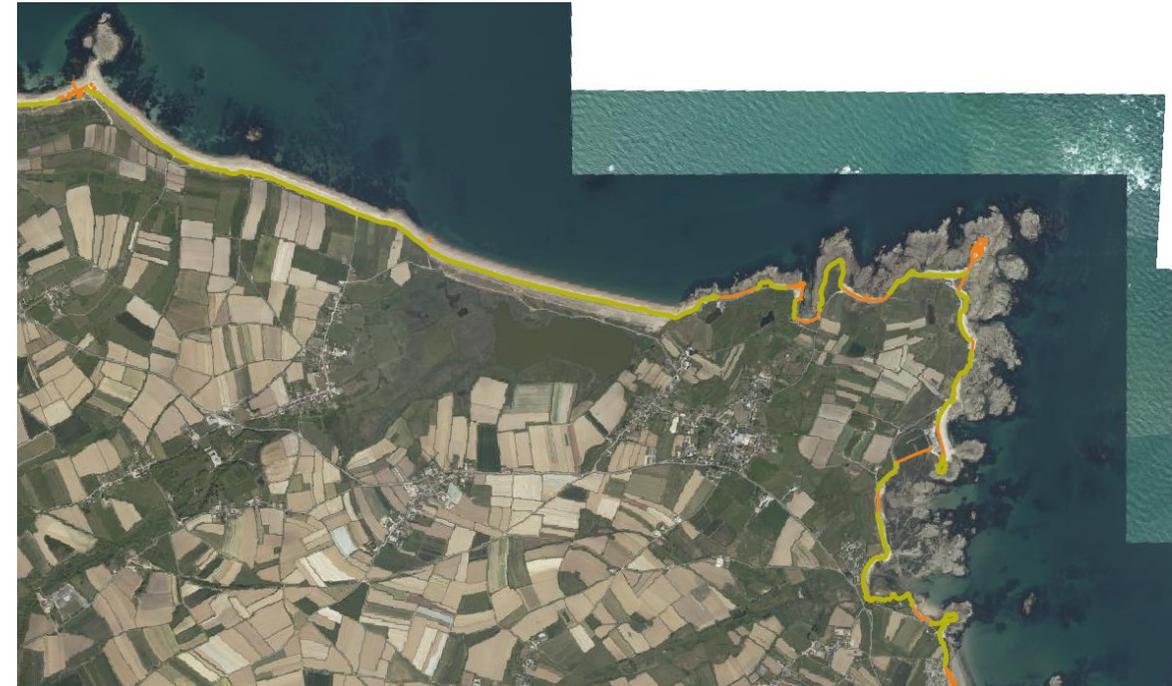
Digitalisation du trait de côte et des ouvrages (Cerema-BRGM) dans le cadre de l'étude DREAL – de la Batterie de Caqueret au Phare de Gatteville (50) – échelle 1/25 000

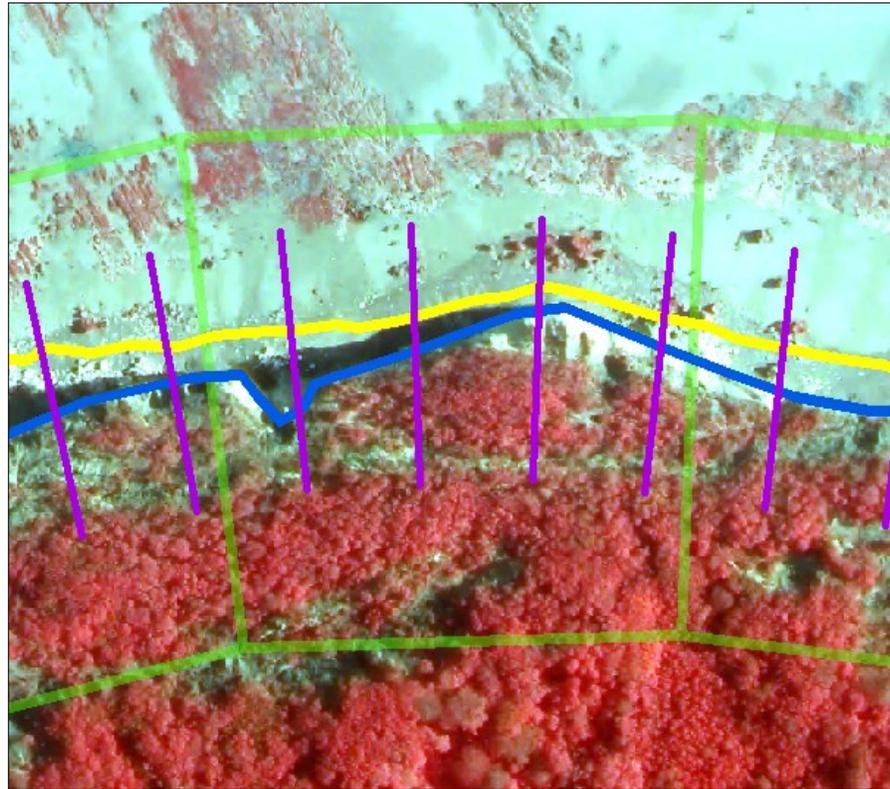
Découpage du trait de côte en casiers de 50 mètres (positionnement des casiers en fonction des ouvrages) – Étude du suivi du trait de côte en Seine-Maritime – pour la DDTM76

- Casier de 50m
- Trait de côte 2013
- Trait de côte 1947
- Casier de 200m

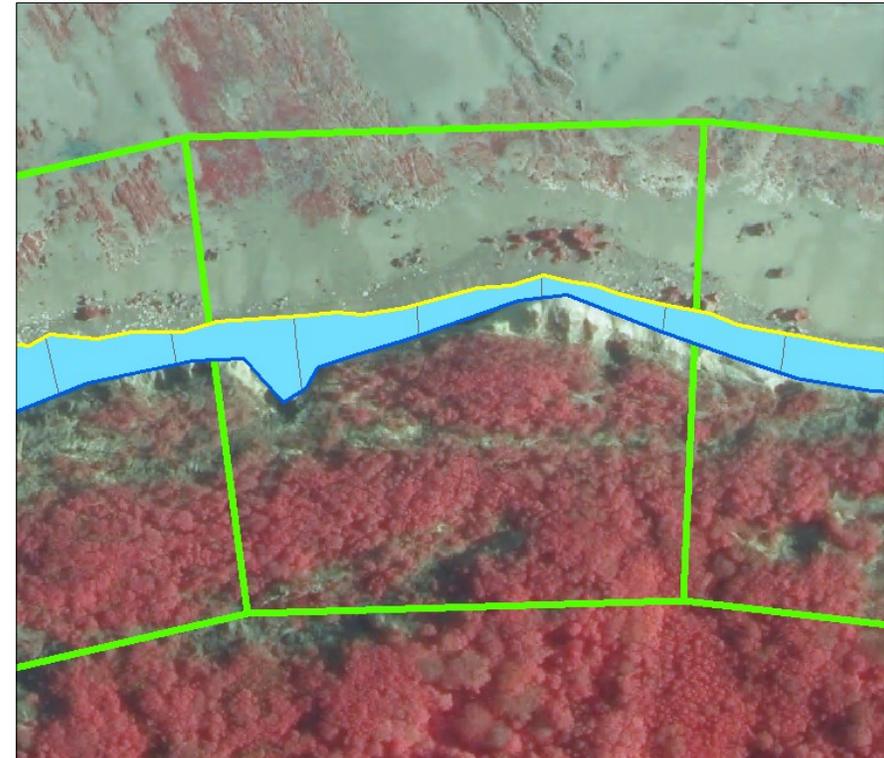
Calcul des surfaces perdues par casiers de 50 mètres (ex : surfaces perdues sur 66 ans, ramenées au mètre linéaire, soit 0,32 m par an) – Étude du suivi du trait de côte en Seine-Maritime – pour la DDTM76

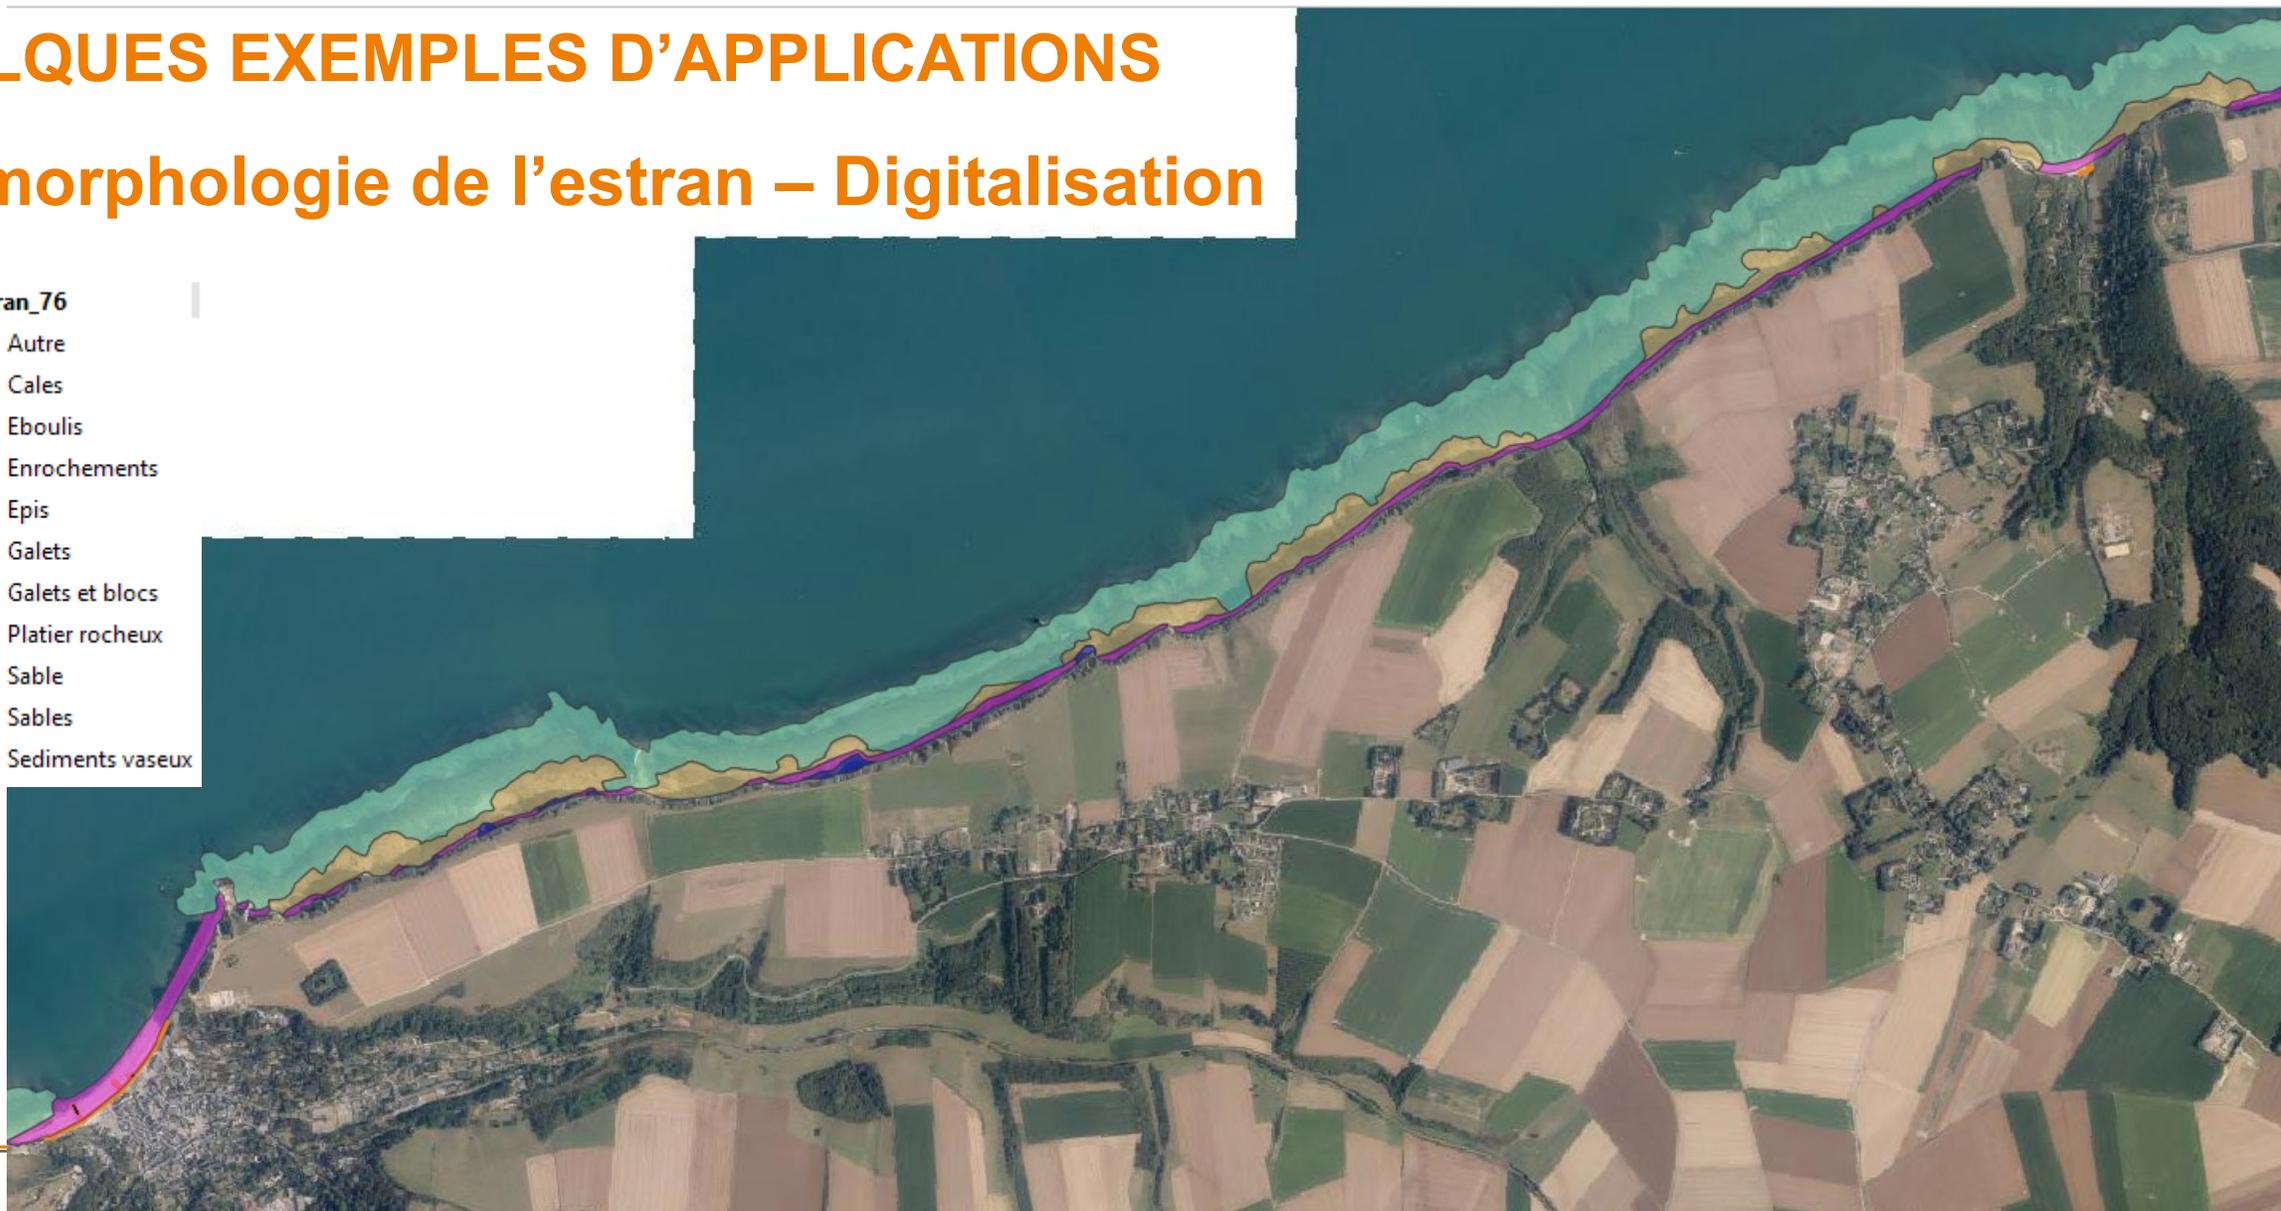
Géomorphologie de l'estran – Digitalisation

- estran_76
- Autre
- Cales
- Eboulis
- Enrochements
- Epis
- Galets
- Galets et blocs
- Platier rocheux
- Sable
- Sables
- Sediments vaseux

Polmar Terre entre Etretat et Vattetot-sur-Mer – échelle 1/25 000

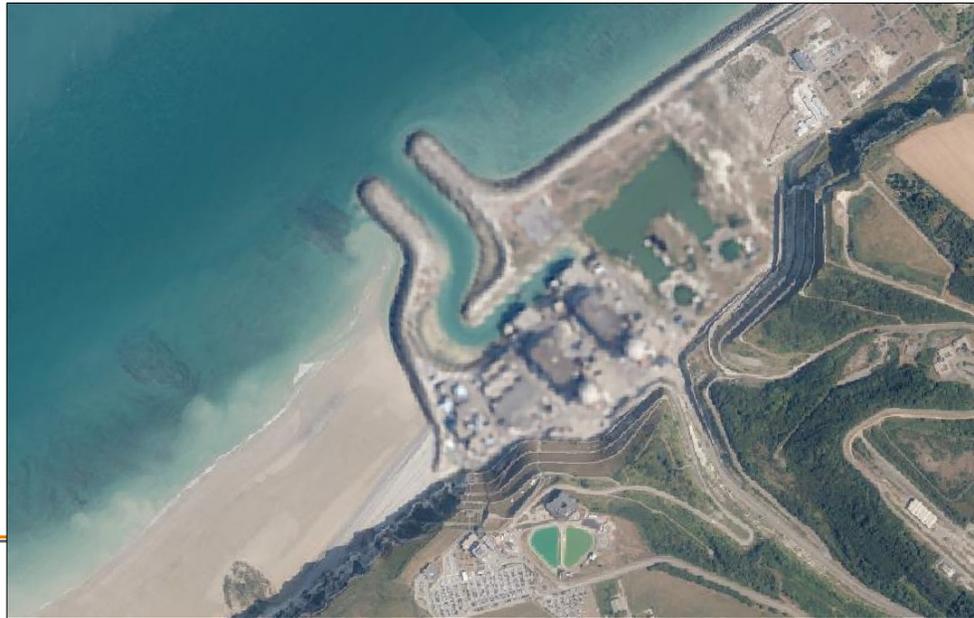
Centrale de Penly floutée sur l'orthophoto de 2019 – Seine-Maritime (76) – échelle 1/10 000

- Qualité des photos
- Secteurs floutés
- Ombres portées
- Problème de géoréférencement et
- d'ortho-rectification

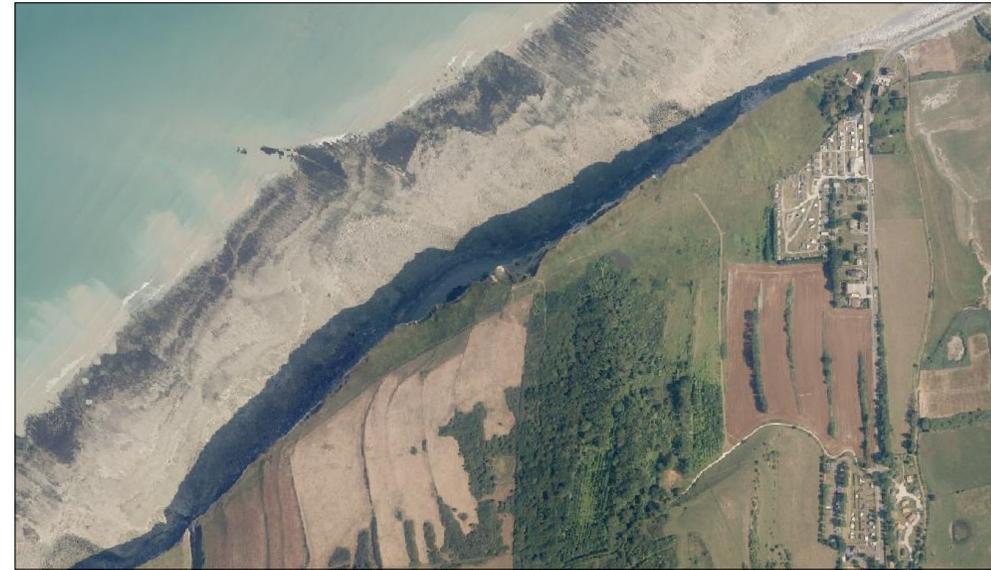
Ombre portée à l'est de Criel-sur-Mer sur l'orthophoto de 2019 – Seine-Maritime (76) – échelle 1/10 000

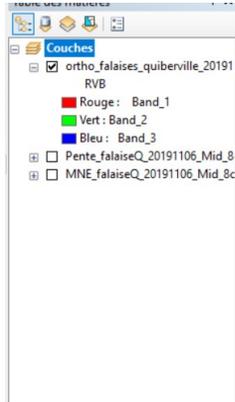
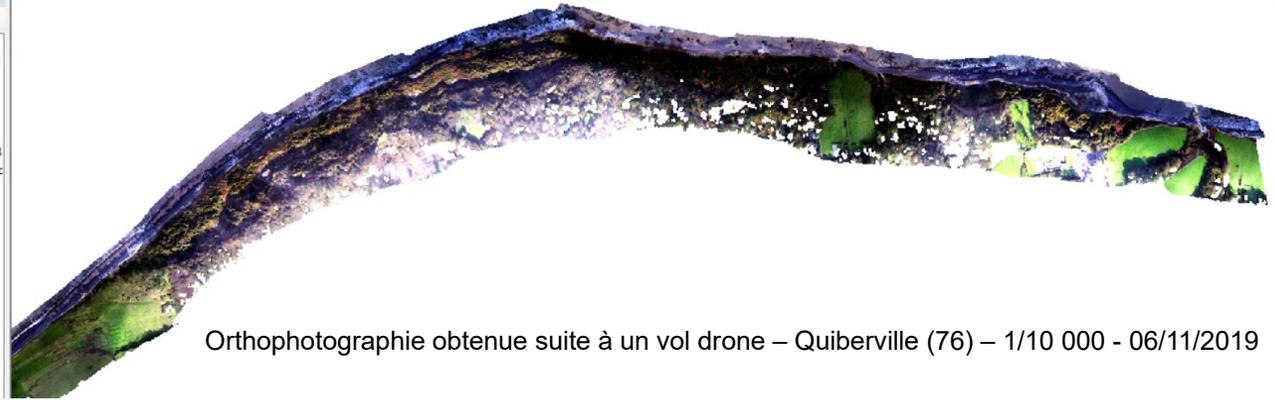
Orthophotographie obtenue suite à un vol drone – Quiberville (76) – 1/10 000 - 06/11/2019

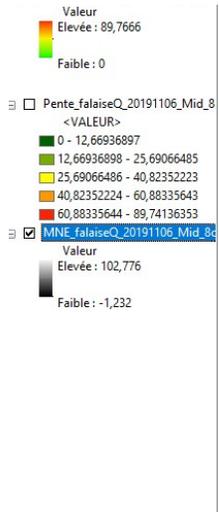
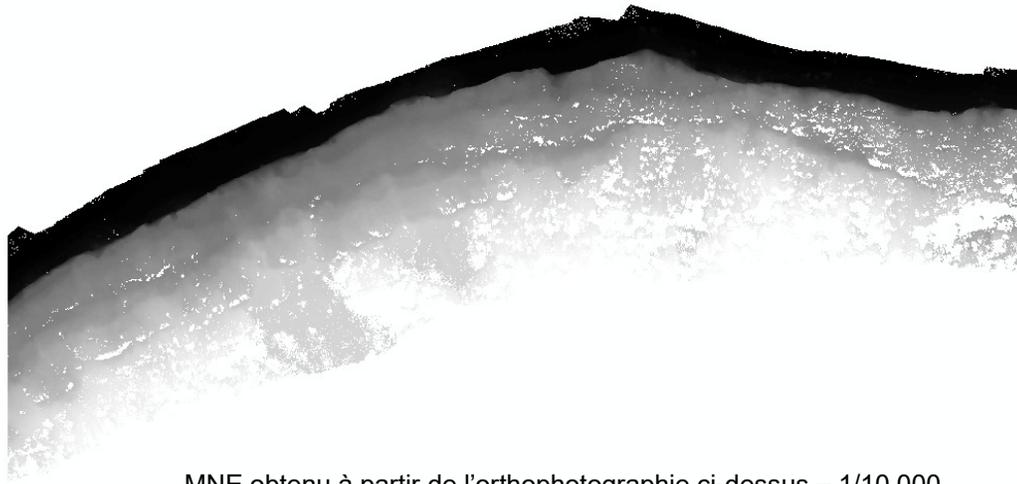
MNE obtenu à partir de l'orthophotographie ci-dessus – 1/10 000

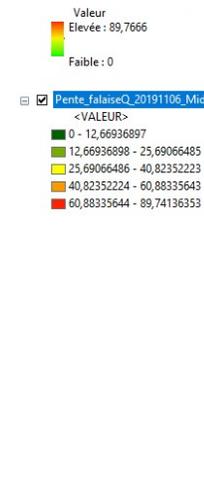
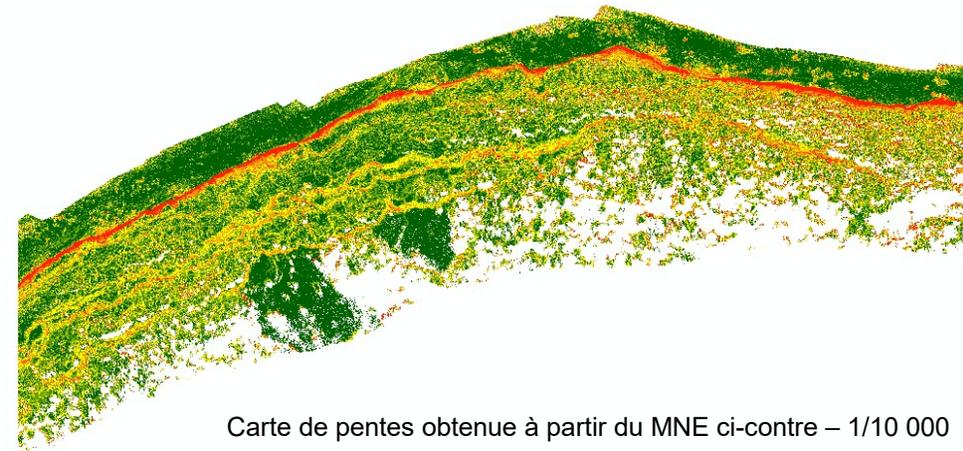
Carte de pentes obtenue à partir du MNE ci-contre – 1/10 000

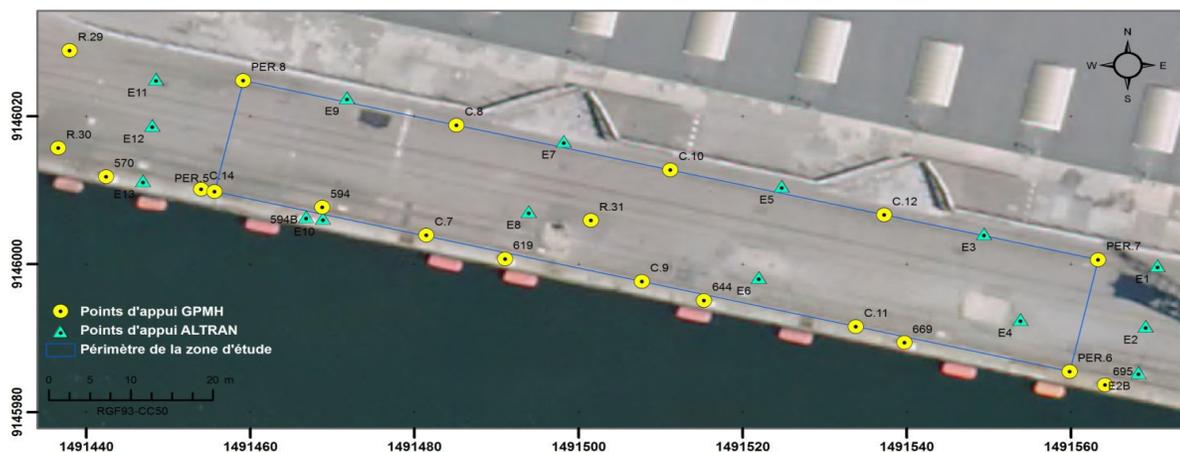
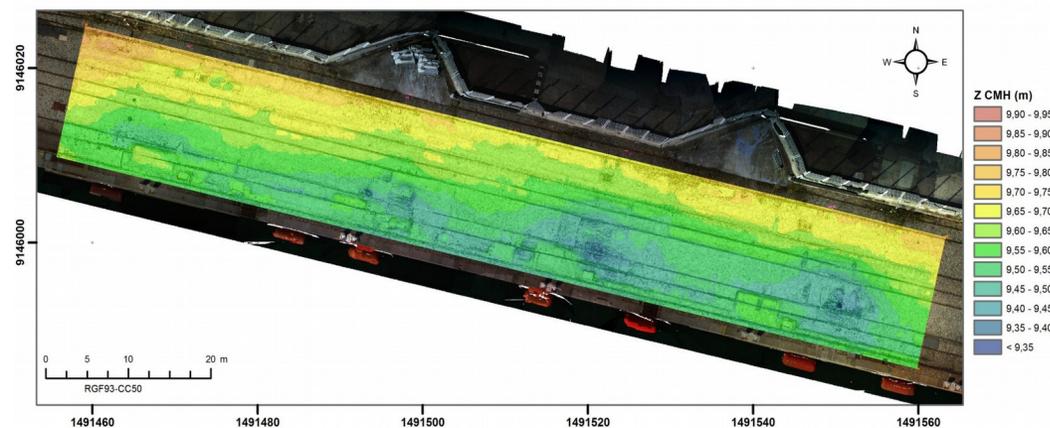
Modèle Numérique de Terrain (MNT) centimétrique/déformation

Vols diurnes, quai Joannes Couvert
Points DGPS

Altimétrie par drone : modèle
photogrammétrique, précision cm
=> Déformation de surface

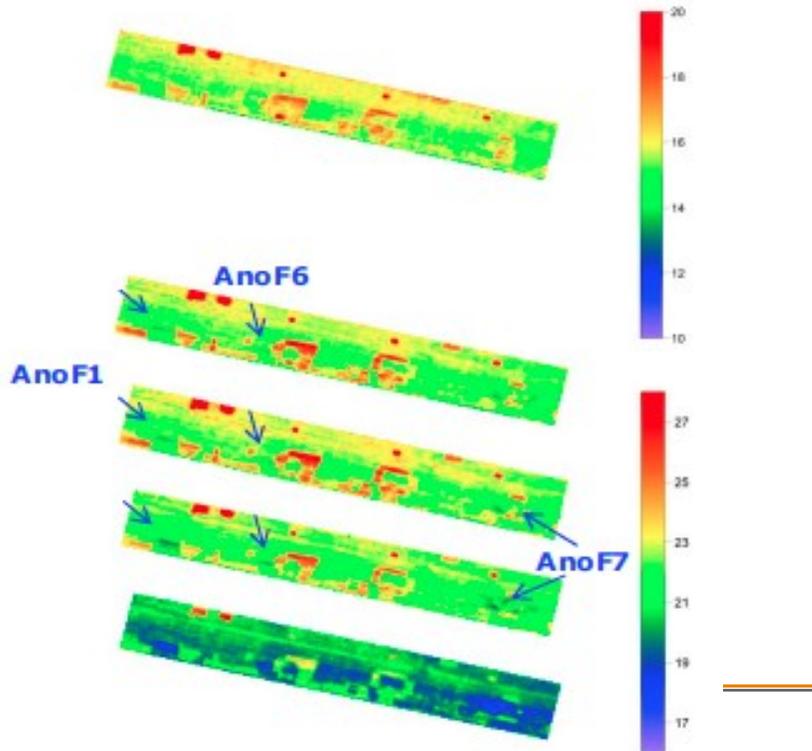
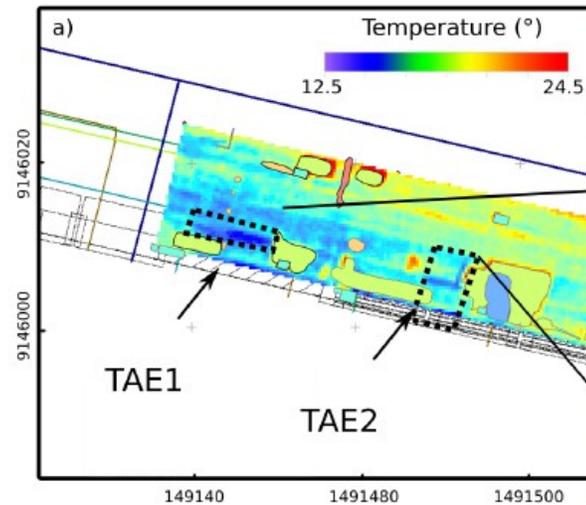
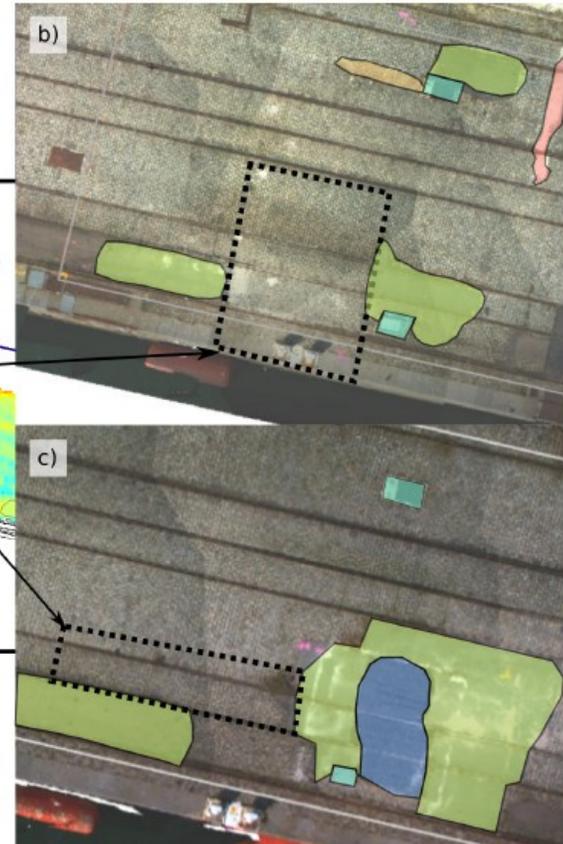
Anomalies thermiques combinées aux indices de surface : potentiels vides sous structure

Vols diurnes, quai Joannes Couvert

Analyse combinée de l'évolution de la T° Et des indices de surface

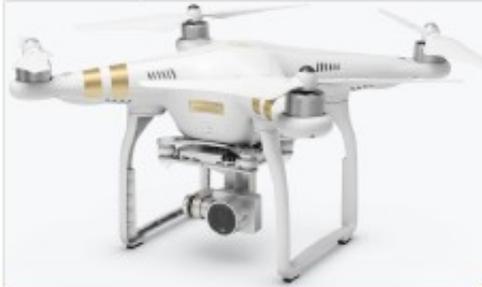
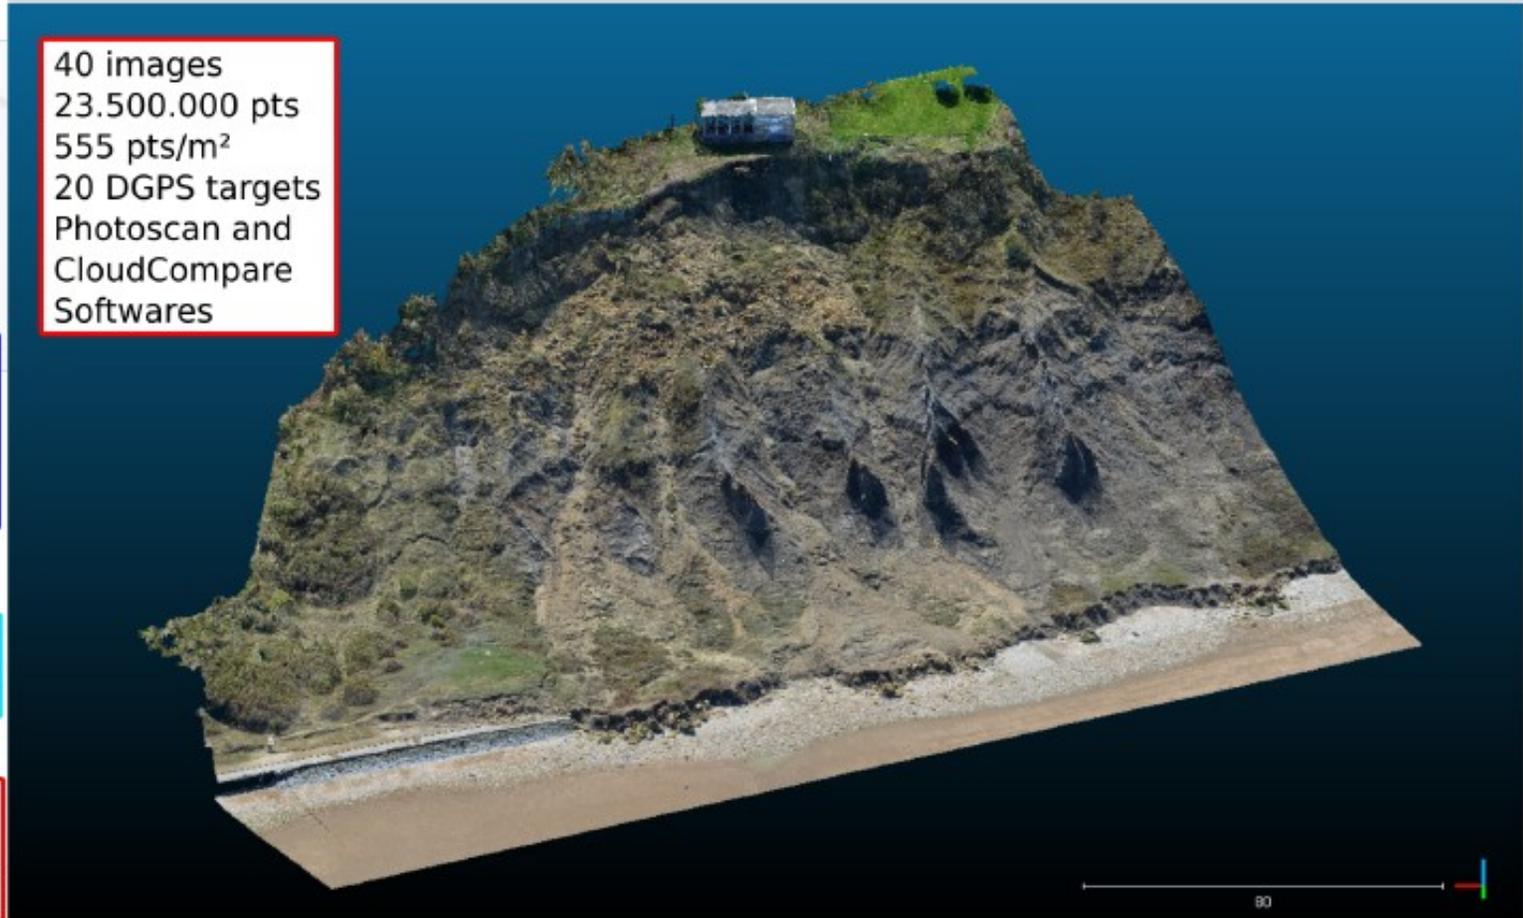
DJI Phantom 4

Sony Exmor camera
4000*3000 Px
Height fly: 110 m
Ground resolution: **4 cm/Px**

First DEM in April 2016
Second DEM in April 2017

**Comparison of the 2
DEM's with
CloudCompare (GNU GPL)**

40 images
23.500.000 pts
555 pts/m²
20 DGPS targets
Photoscan and
CloudCompare
Softwares

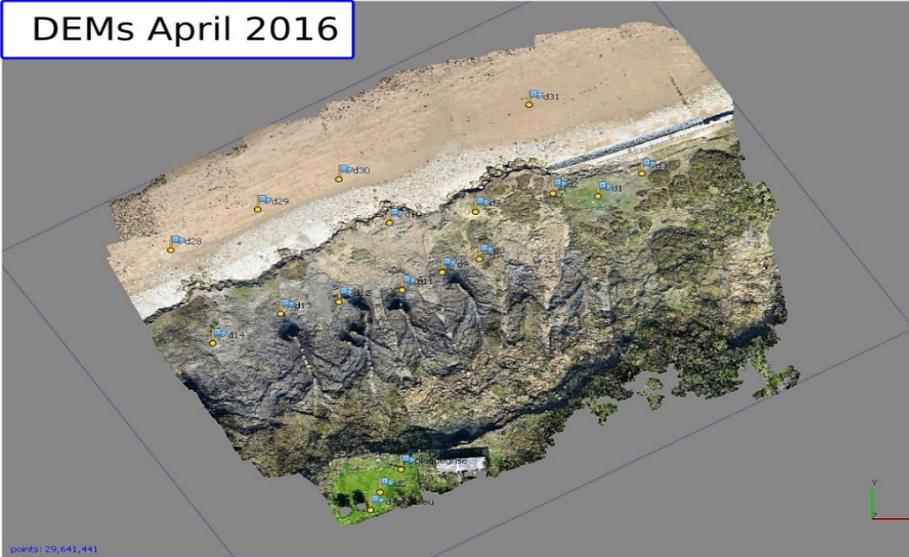
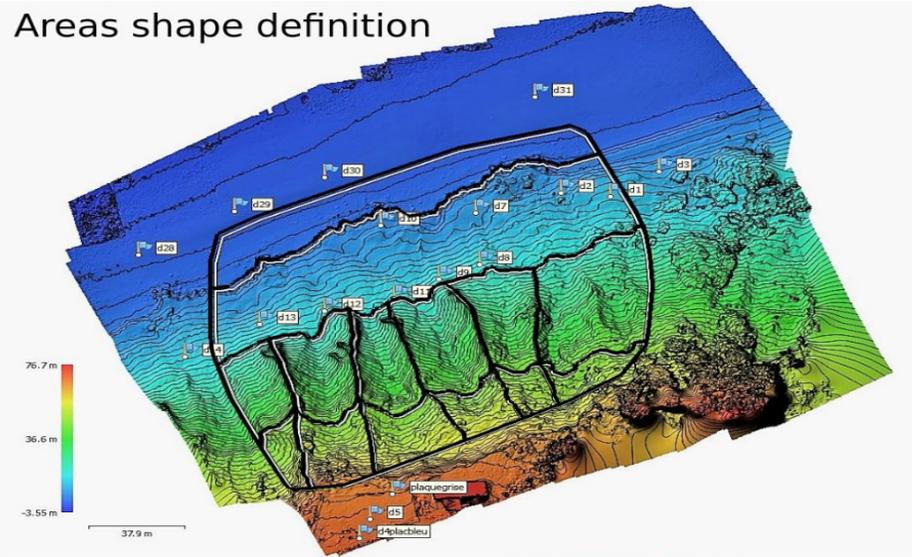
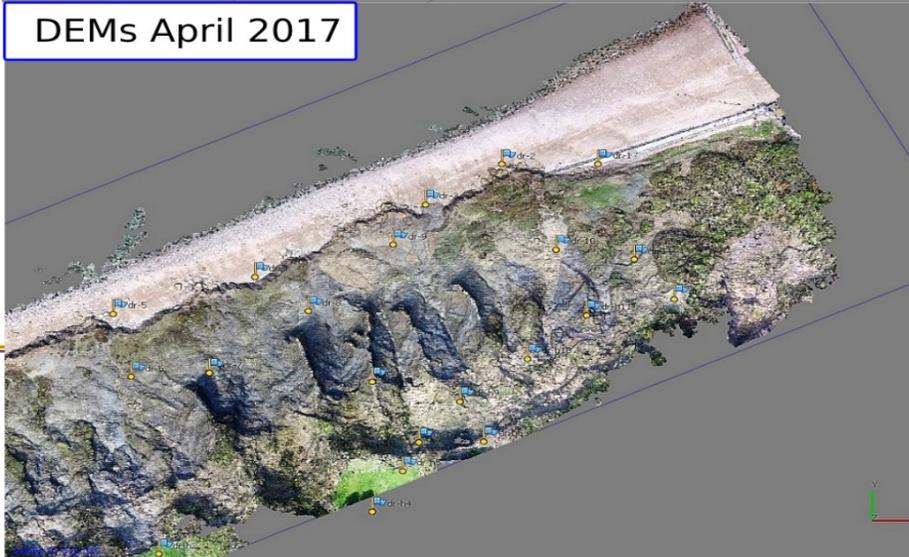
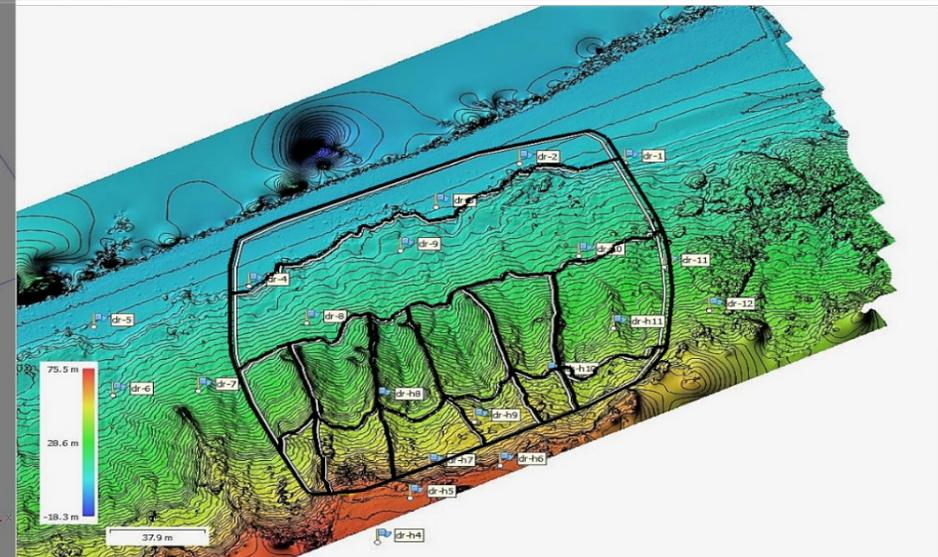
Comparaison de MNT entre deux vols drone (Vaches Noires)

DEMs April 2016

Areas shape definition

DEMs April 2017

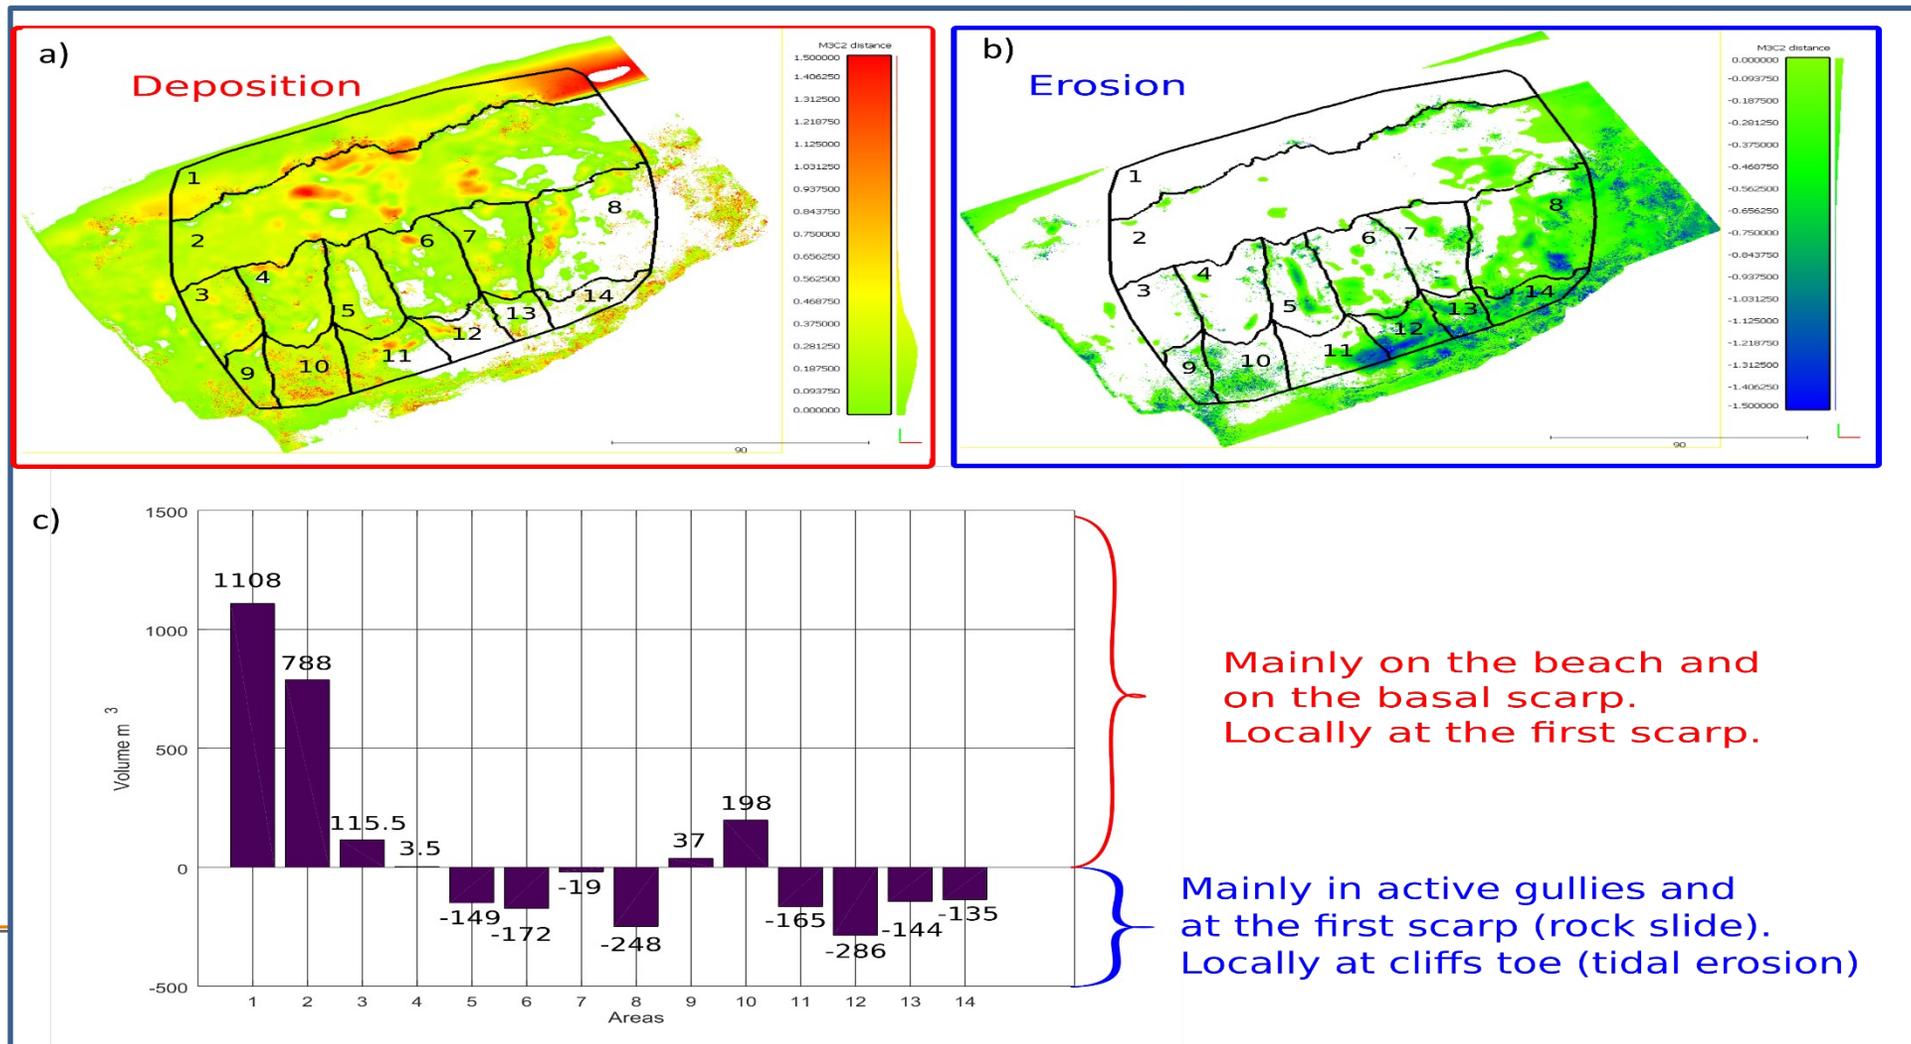
Evaluation de volumes érodés/accumulés (Vaches Noires)
