CEREMA NC

TRAVAIL EN MILIEU VERTICAL (TMV) *EXEMPLE DES FALAISES LITTORALES*

20 Octobre 2021 - Yan GUIRRIEC

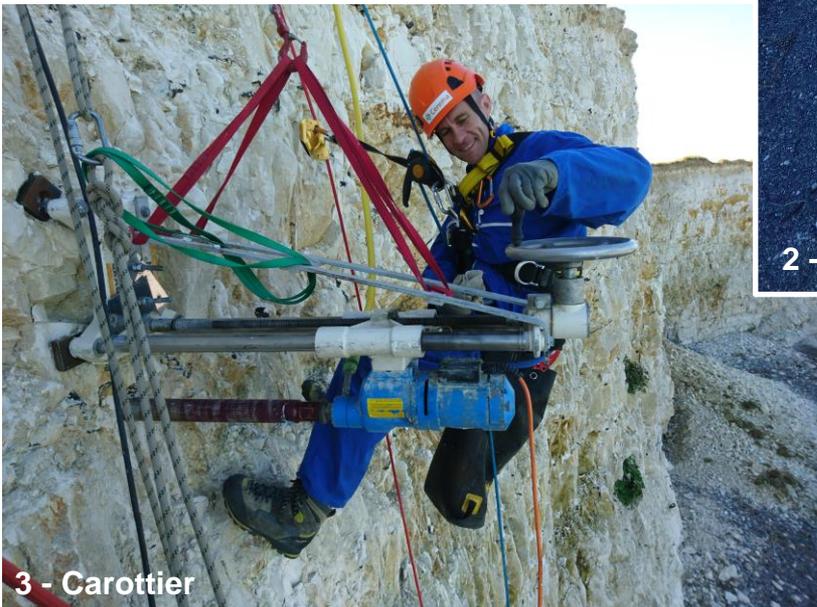
3 - Carottier

Action de recherche RICOCHET : mise en place d'extensomètres, de géophones et de thermomètres

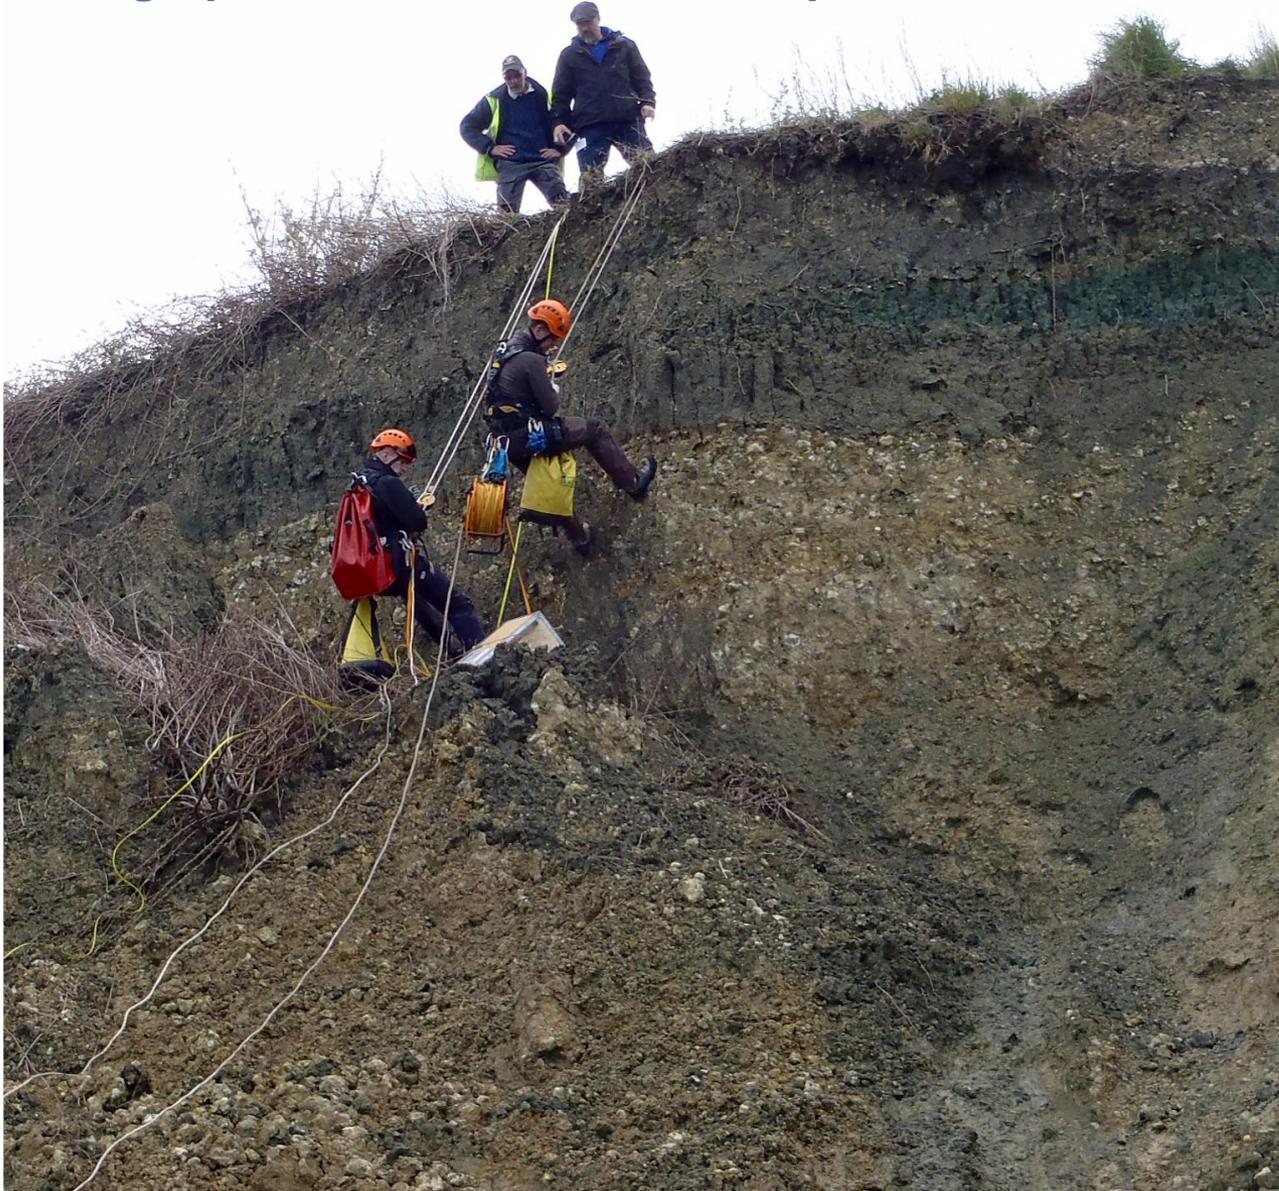
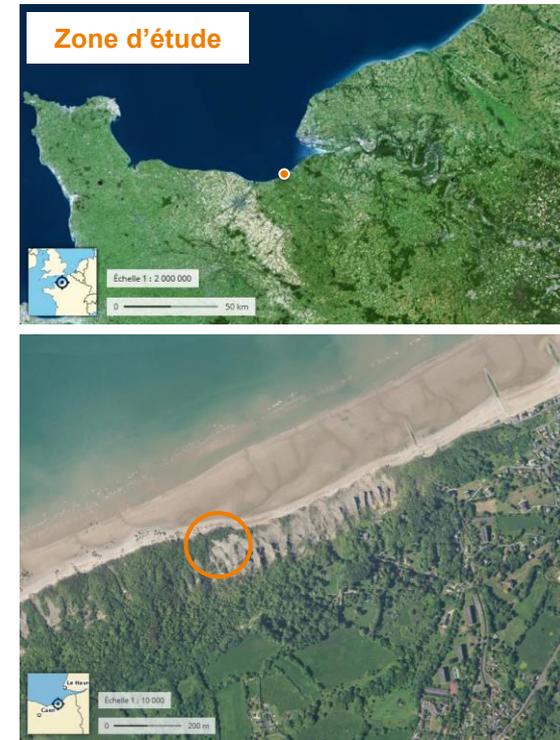
Action de recherche TELEDETAC : mise en place de Tomographie de Résistivité Electrique

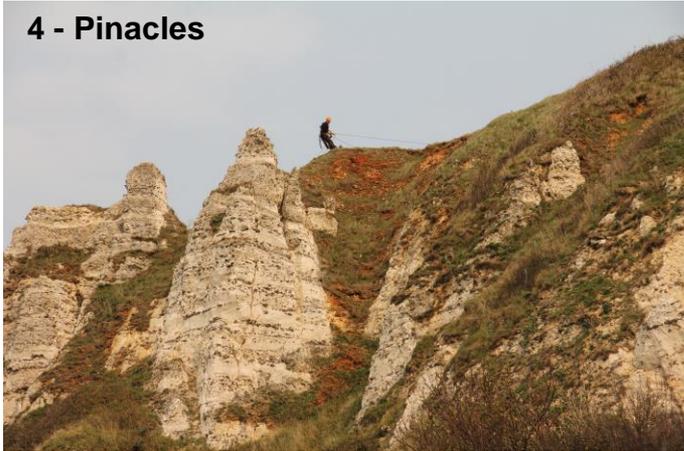
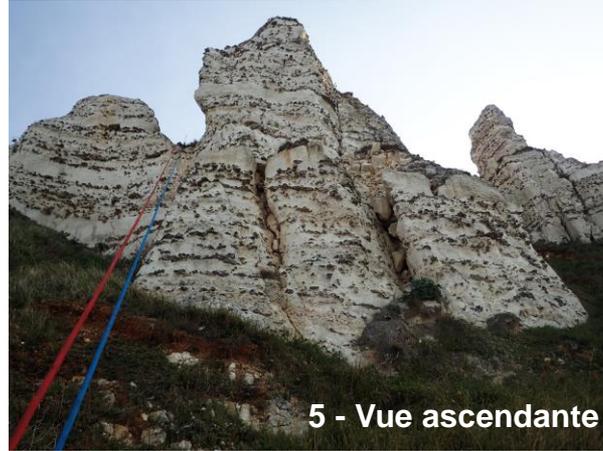
4 - Pinacles

Pinacles : 15-18 m de hauteur
Falaise orientée SSW-NNE
80 m de linéaire en crête
150 m de linéaire en pied

Compartiment n° 4 :
h/ép./l : 7 m/2,5 m/4 m (Vol. global : 70 m³)
Aléa : FORT
Ecran de filet ou fosse

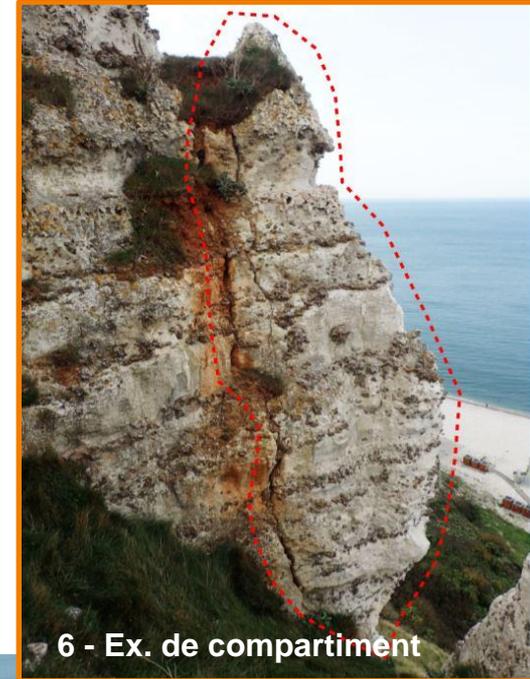
6 - Ex. de compartiment

Sur l'ensemble du site : 18 compartiments
Volumes globaux max. : 200 m³
Aléas « moyen » et « fort »

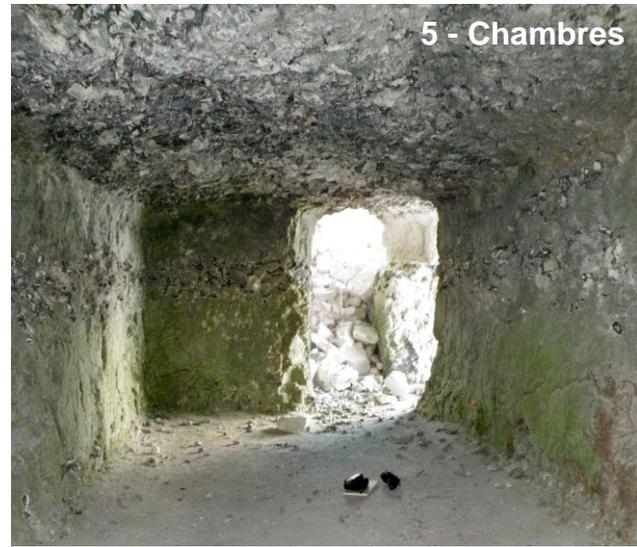
4 - Pilier

Étude de stabilité et visites de « blockhaus »
