DE QUOI LA TEMPÊTE ALEX A-T-ELLE ÉTÉ LE CATALYSEUR ?

ETAT DES LIEUX DU RISQUE ET
ÉLABORATION DES SCHÉMAS D'AMÉNAGEMENTS

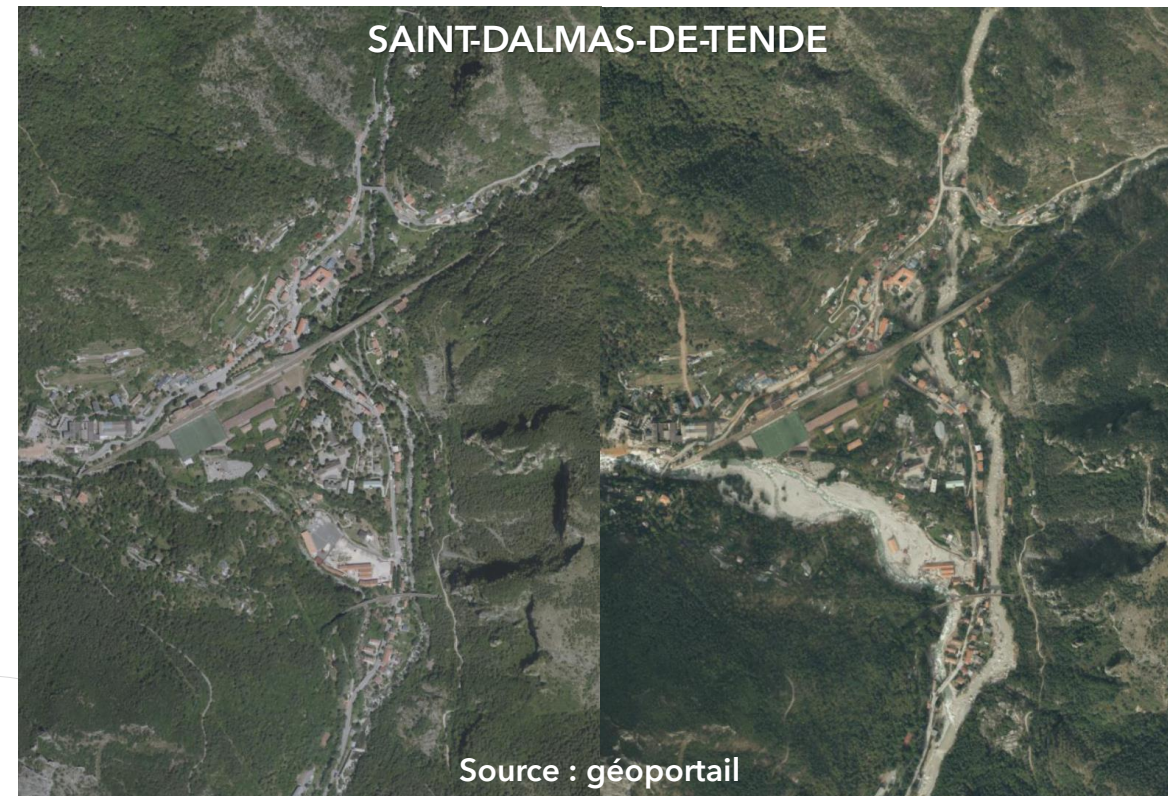
← **Tempête ALEX (oct. 2020)**

- ⇒ Hydromorphologie entièrement bouleversée
- ⇒ EBF matérialisés physiquement par la crue

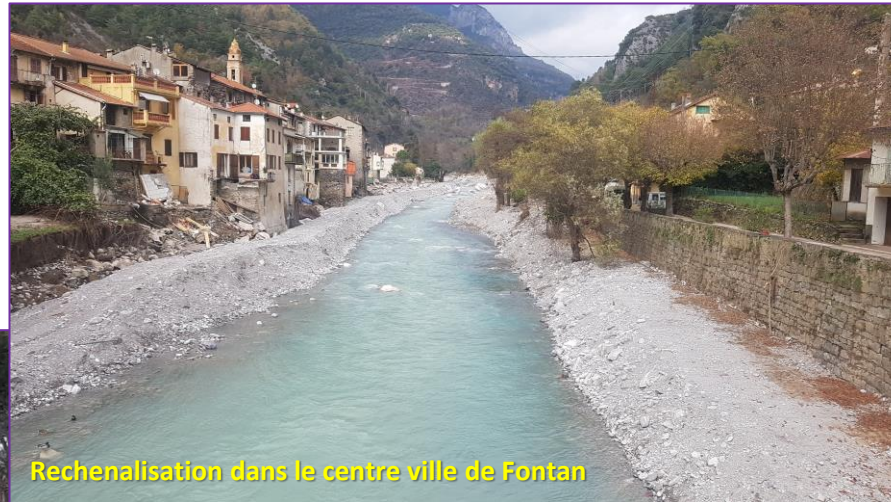
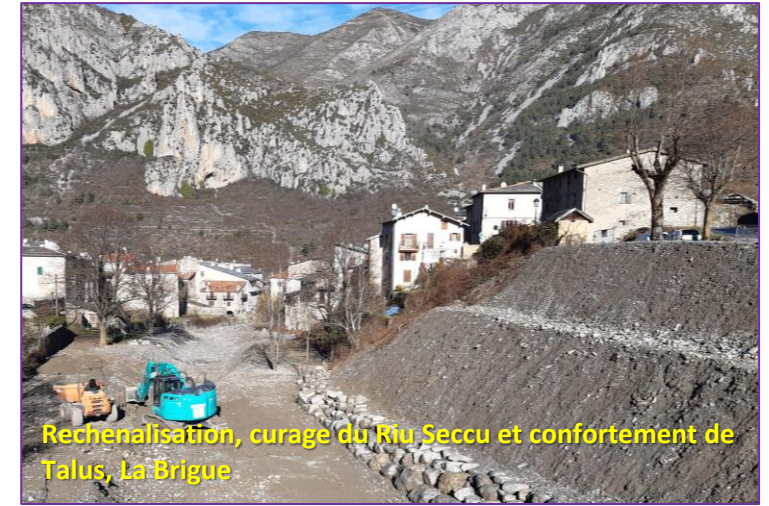
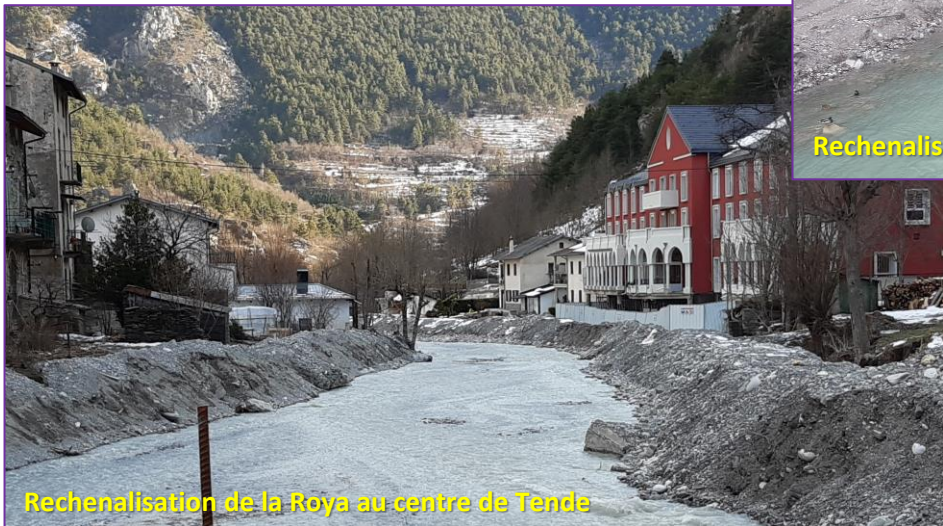
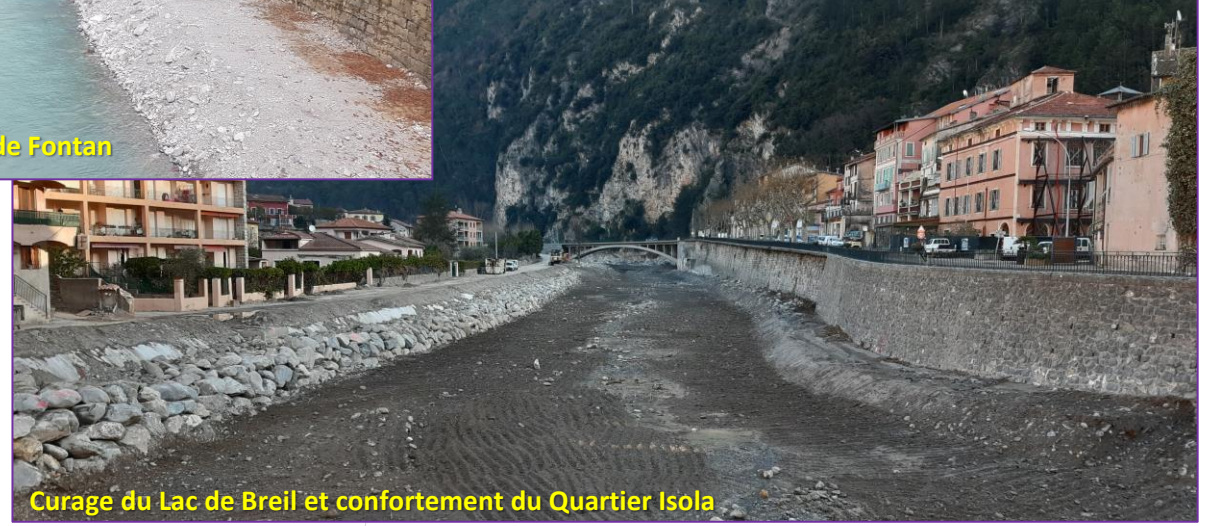
Des travaux à réaliser en urgence

- ⇒ Définition de l'urgence ? : sécurisation des personnes et des biens
- ⇒ Re-chenalisation, confortement temporaire, enlèvement d'embâcles, etc.
