Réparation du viaduc de la Ricamarie

Les études de réparation

Club AURA – Réparation du viaduc de La Ricamarie
14 juin 2018

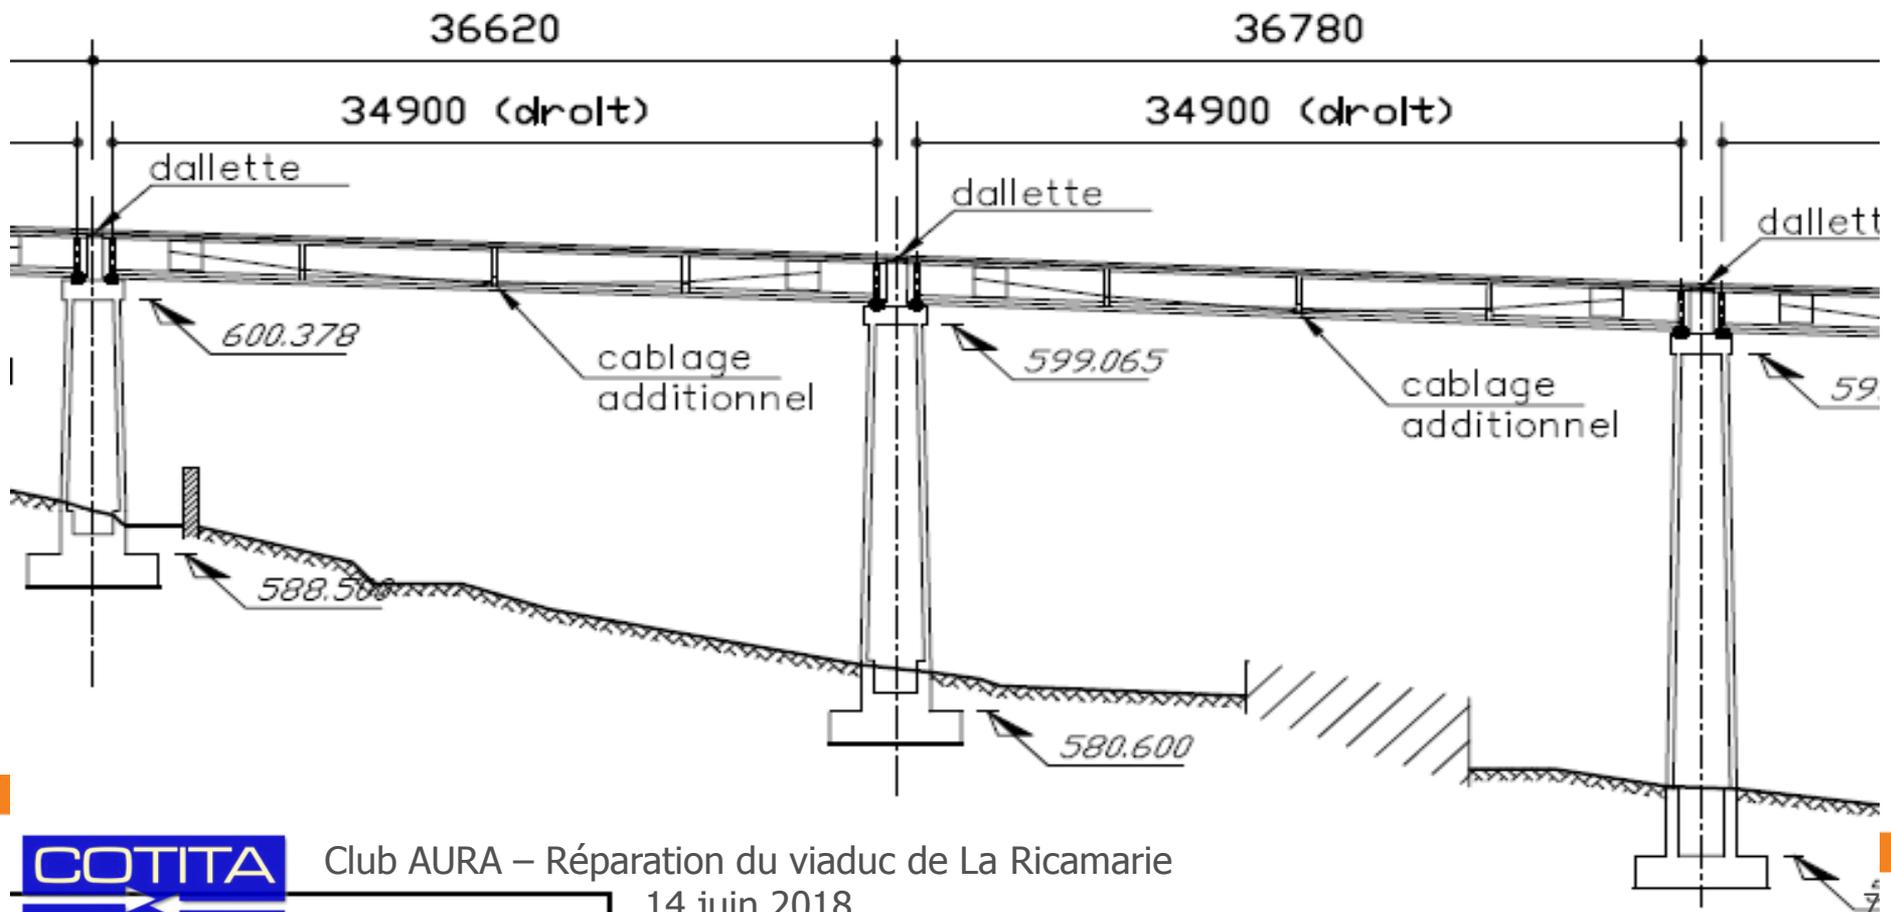
Solution 1 : Attelage + précontrainte supplémentaire

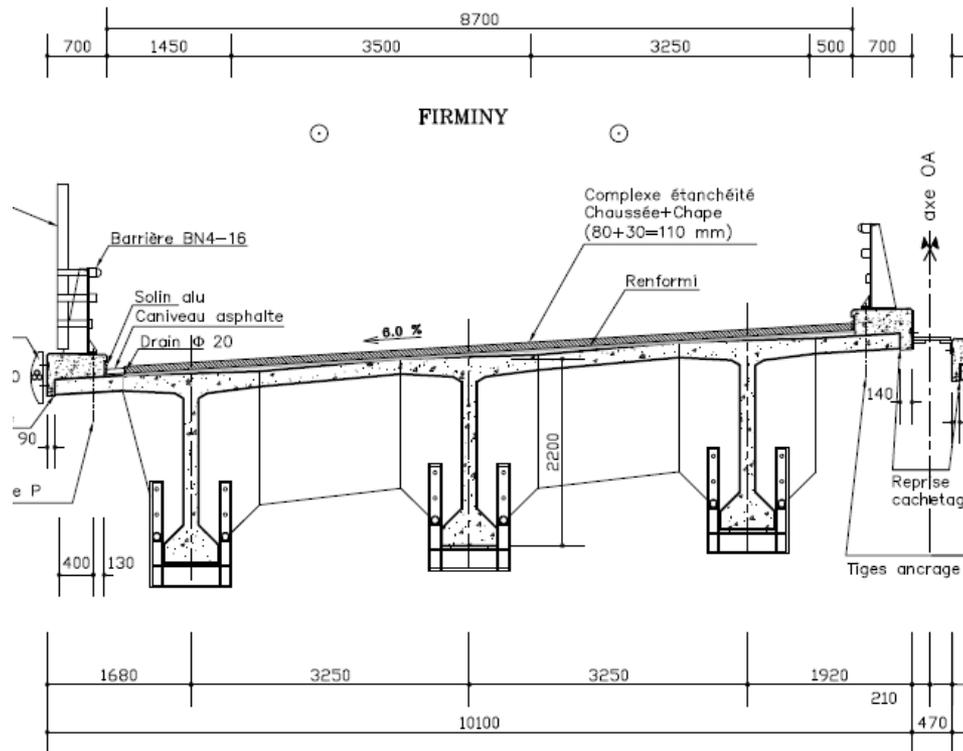
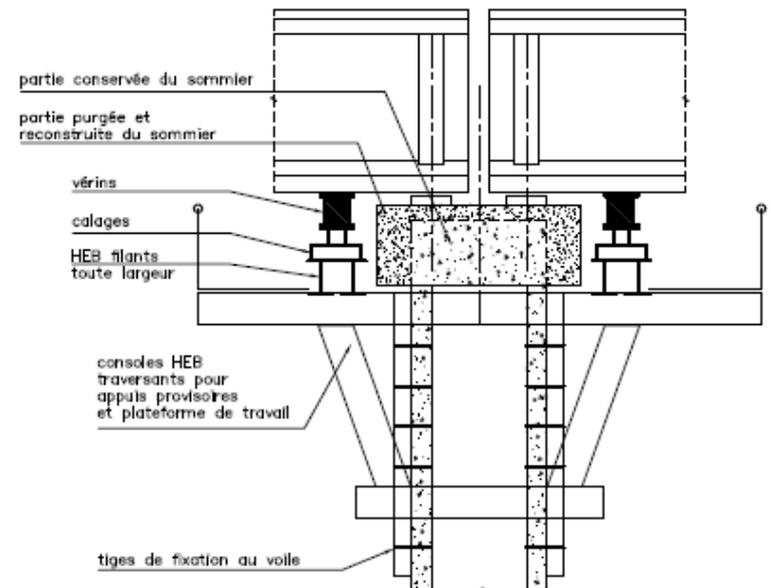
Solution 1 : Attelage + précontrainte additionnelle

principe de vérinage
phase travaux

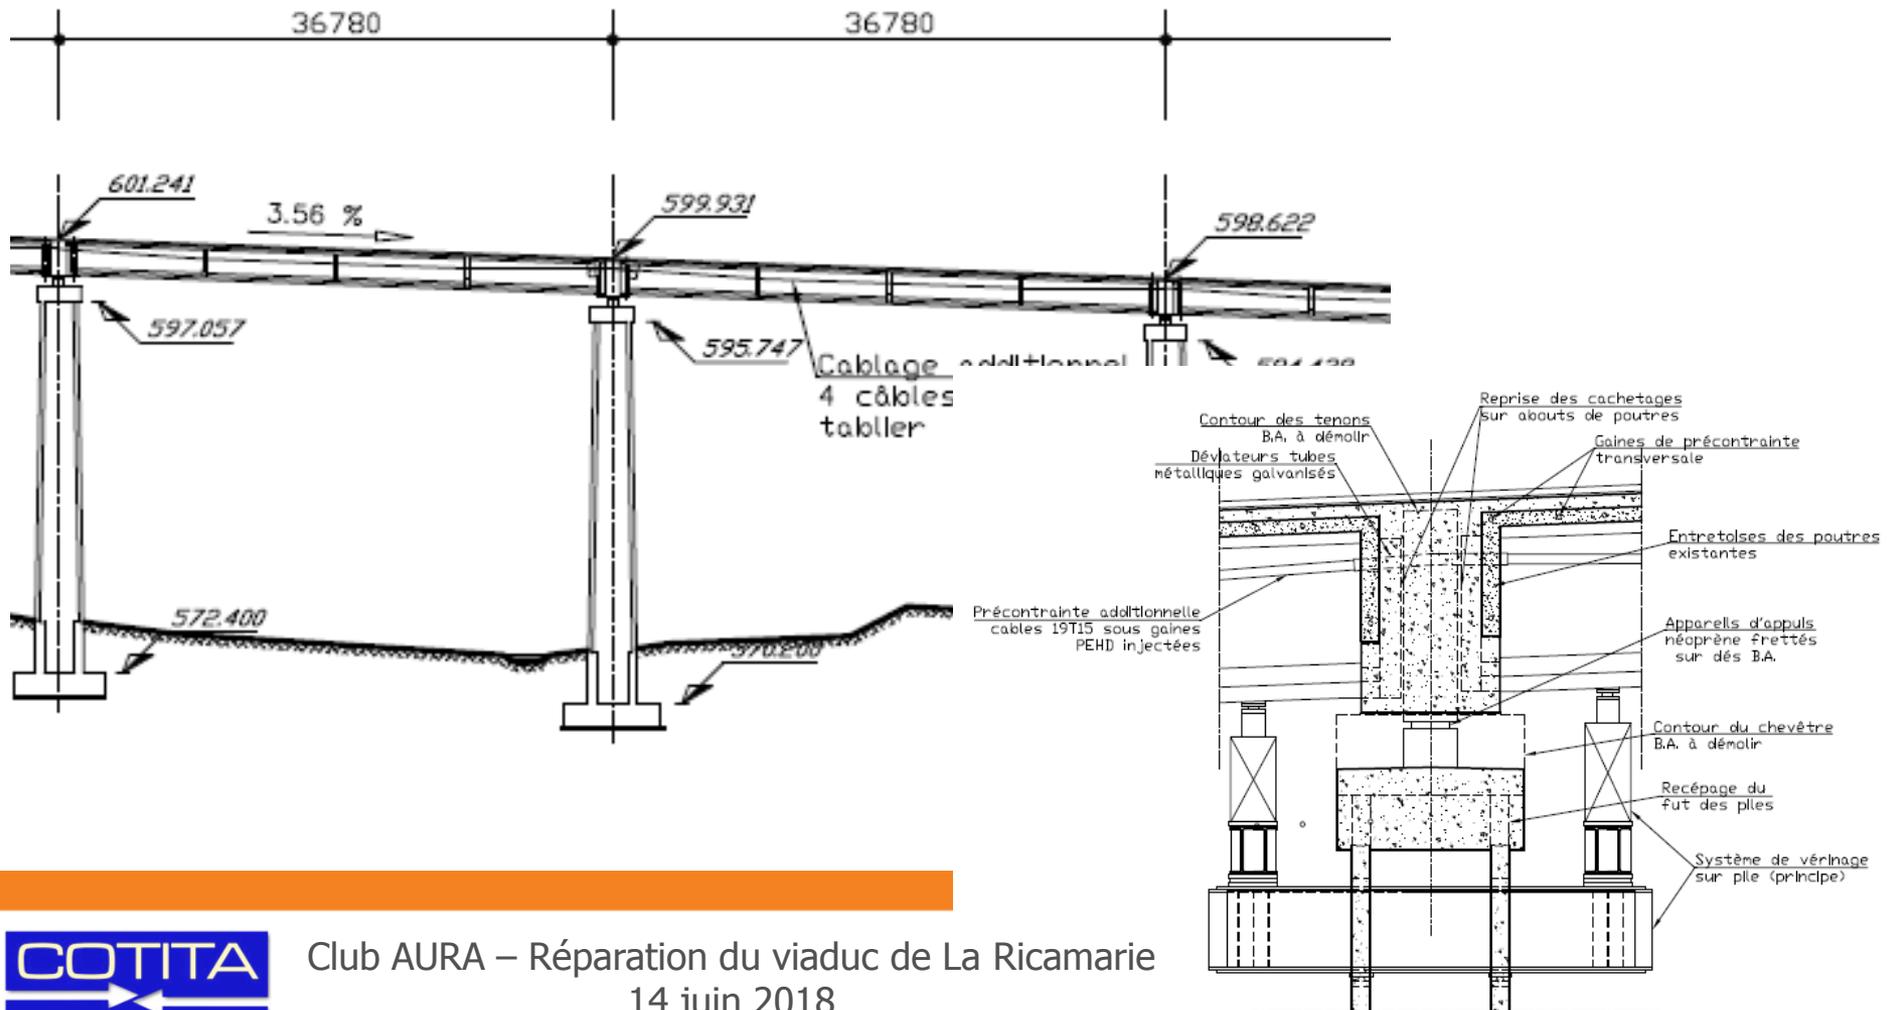
Solution 2 : Mise en continuité de l'ouvrage par précontrainte additionnelle

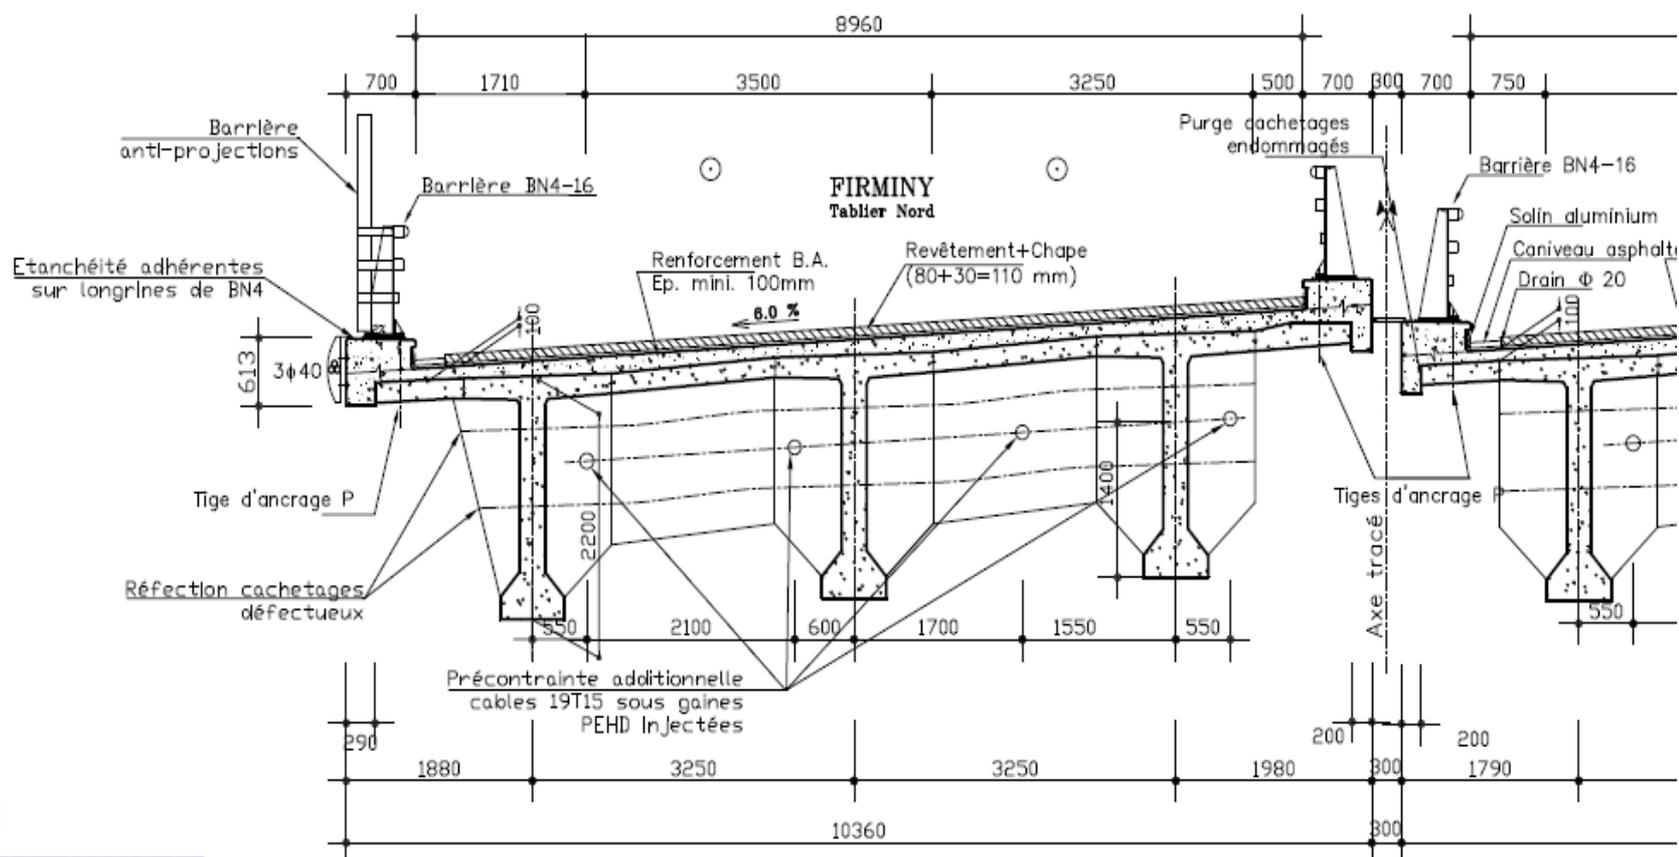
Solution 2 : Mise en continuité de l'ouvrage par précontrainte additionnelle

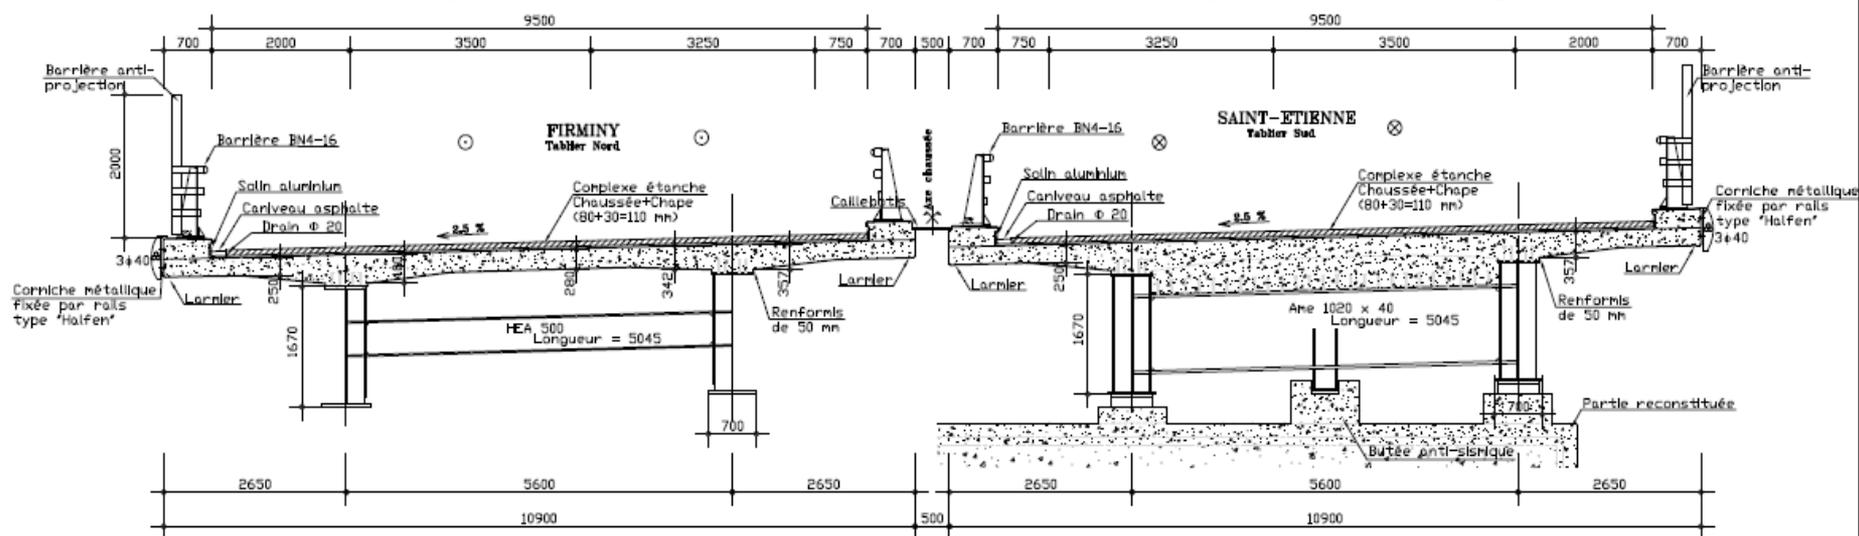
Solution 3 : Tabliers neufs

1/2 Coupe transversale courante

1/2 Coupe transversale sur pile

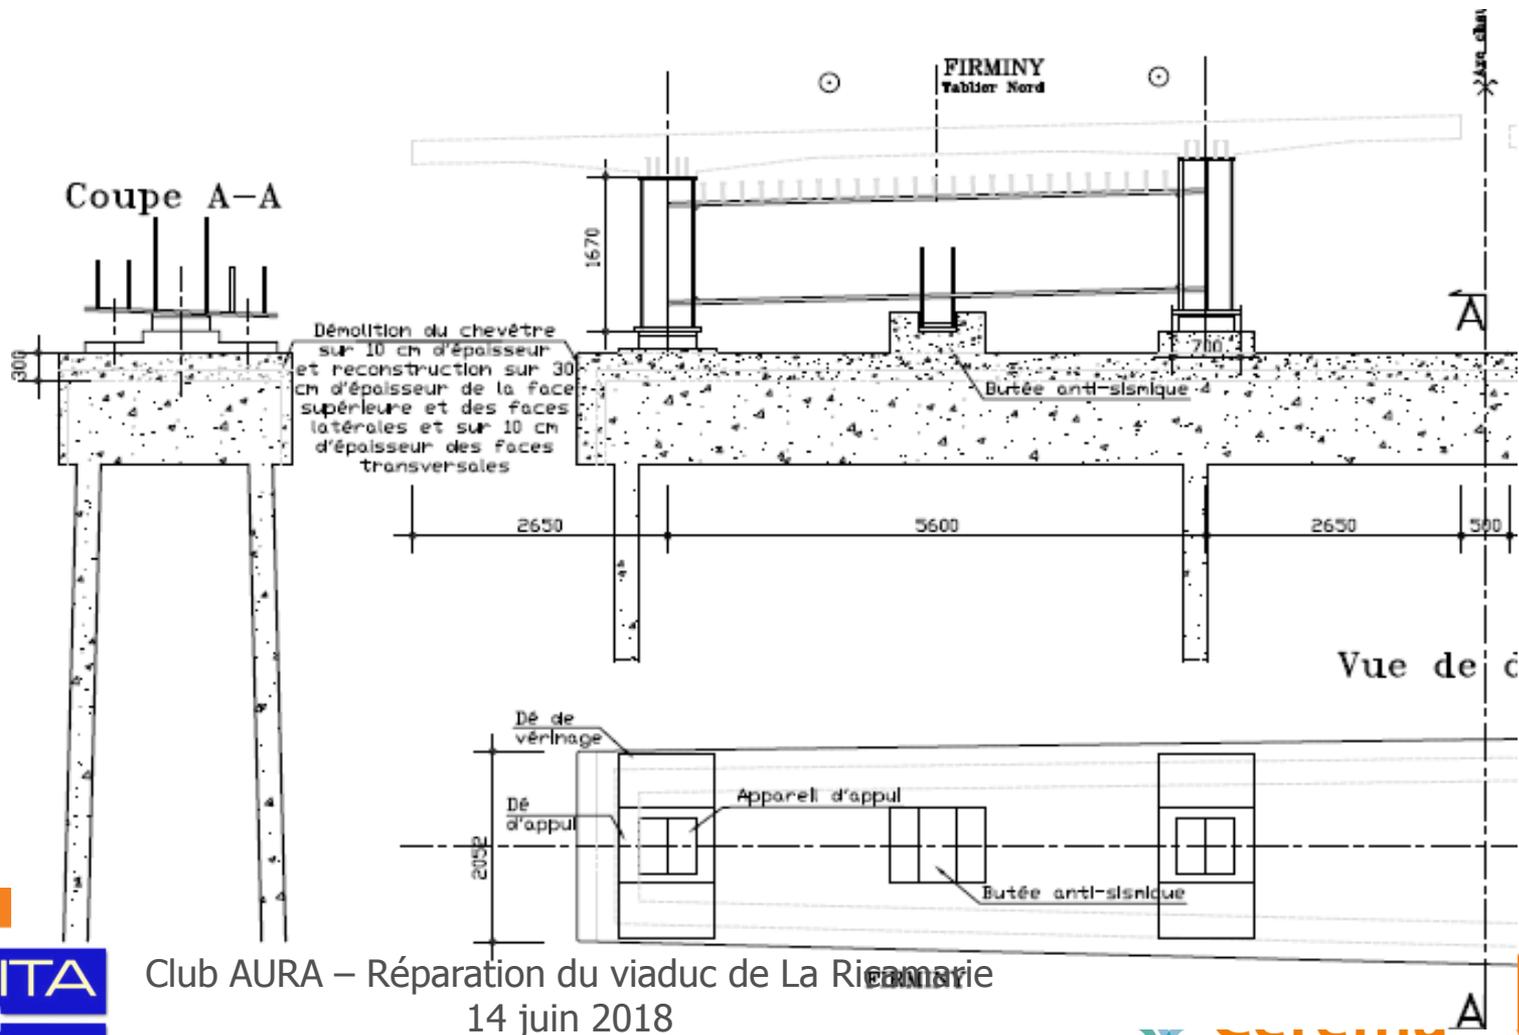
Solution 3 : Tabliers neufs

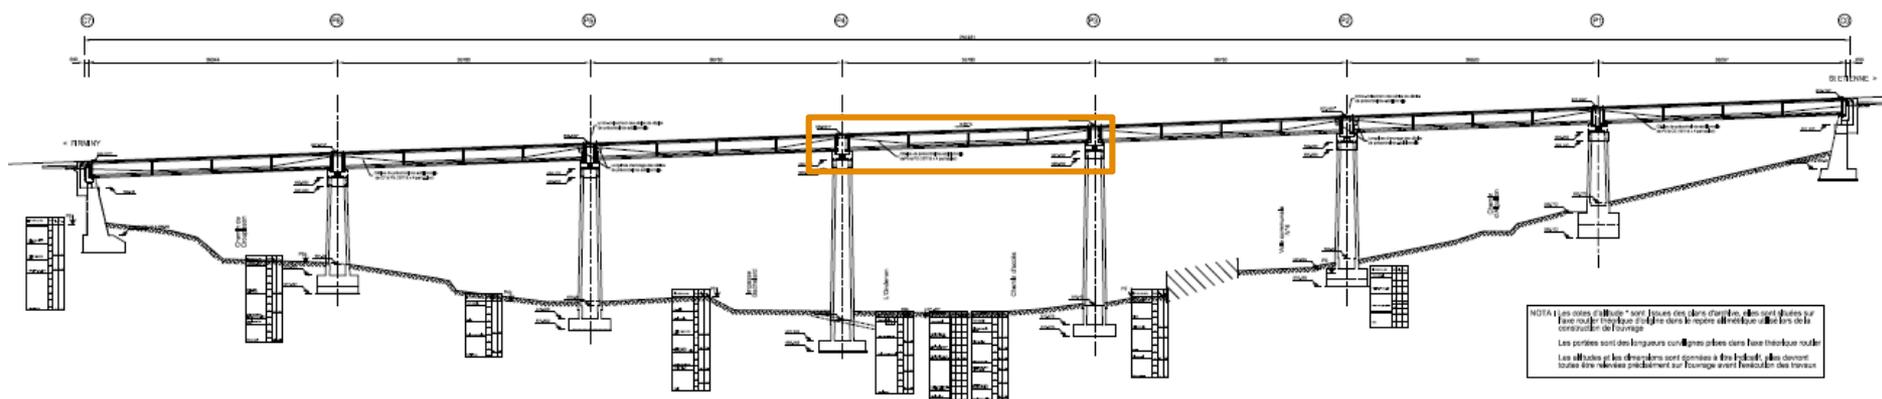
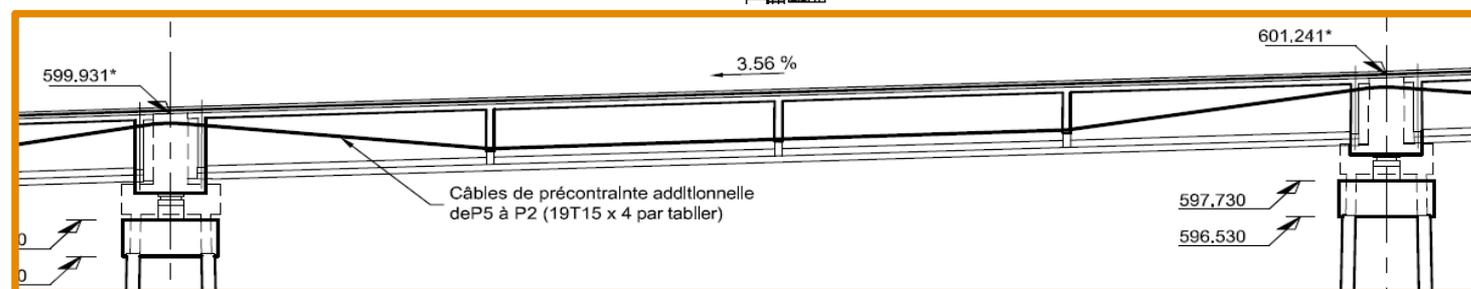
Mise en continuité par précontrainte additionnelle avec renforcement transversal par hourdis additionnel et reprise des têtes d'appuis après mise sur appuis provisoire du tablier.

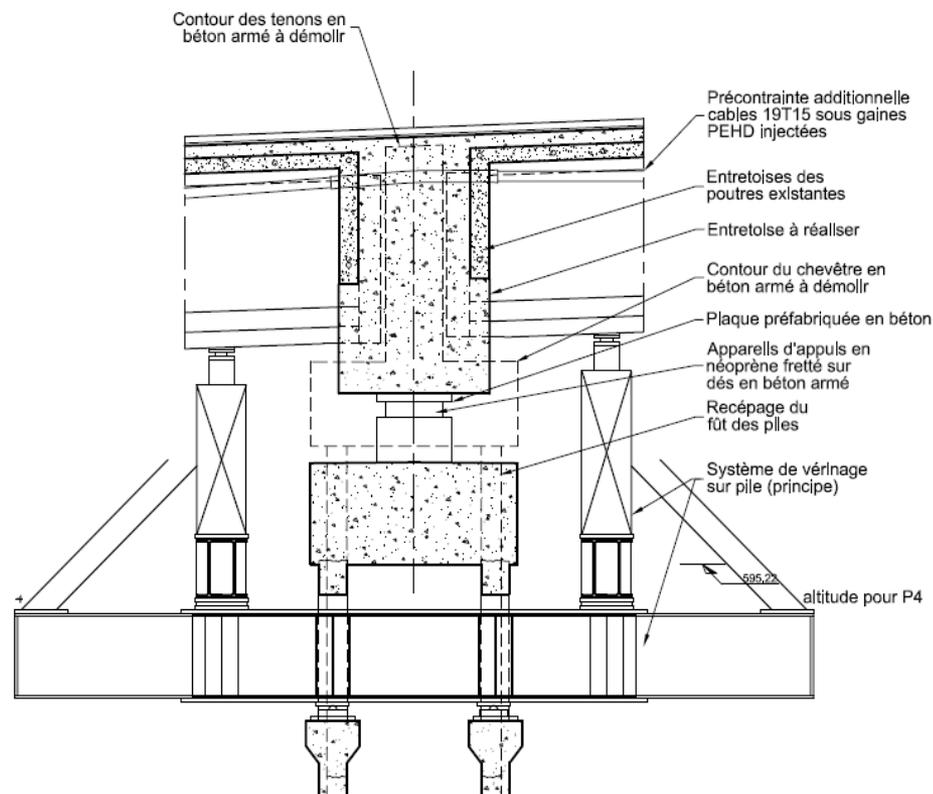
Principe de reprise des têtes d'appui :

- Mise sur appuis provisoires des travées
- Démolition tenons chevêtres et têtes de piles
- Réalisation de nouveaux chevêtres et d'entretoises de continuité
- Mise en œuvre de la précontrainte longitudinale
- Remise sur appuis définitifs

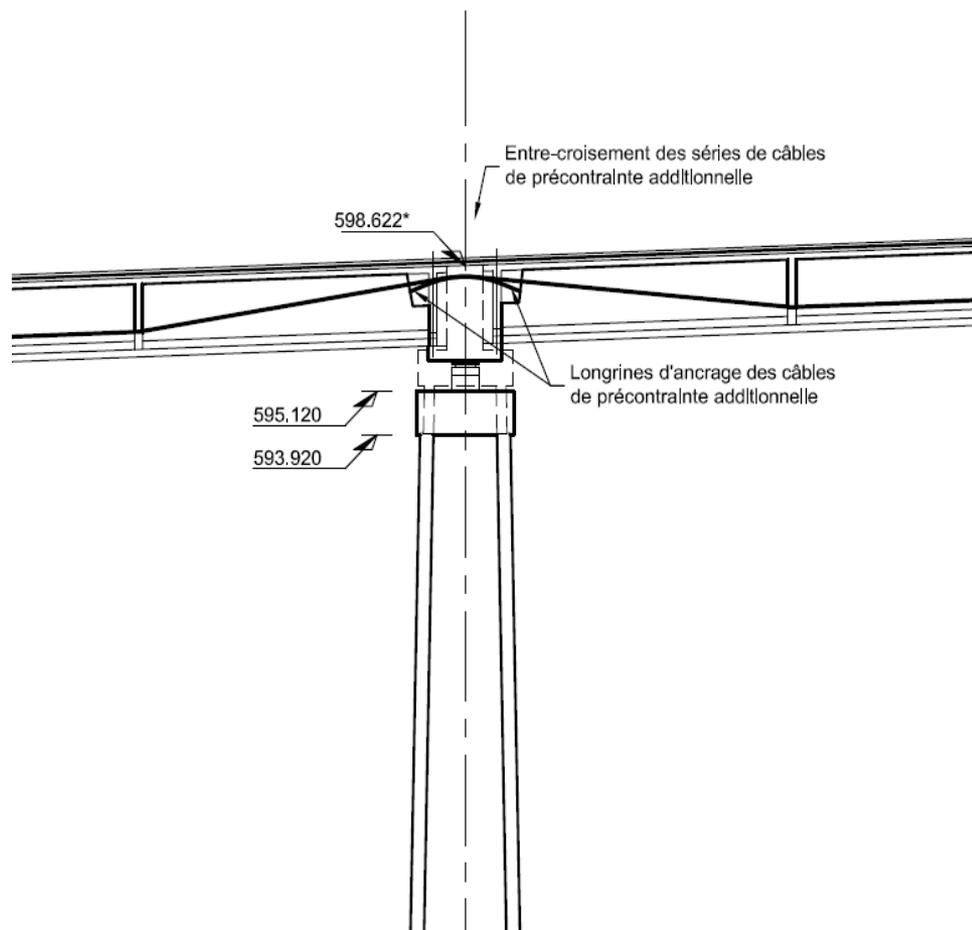
La précontrainte additionnelle:

- 4 câbles 19T15S en trois familles, de C0 à P2, de P2 à P5 et de P5 à C7 avec ancrage et croisement sur piles P2 et P5 (possibilité de variantes dans les propositions d'entreprises).
- Sous gaines polyéthylène injectées à la cire
- Déviés par des tubes métalliques galvanisés noyés dans le béton, en plan et en élévation sur les entretoises de continuité et en élévation sur les entretoises 2 et 5
- L'inclinaison des câbles compense l'augmentation d'effort tranchant liée à l'ajout du hourdis additionnel (env. 100 T par travée)

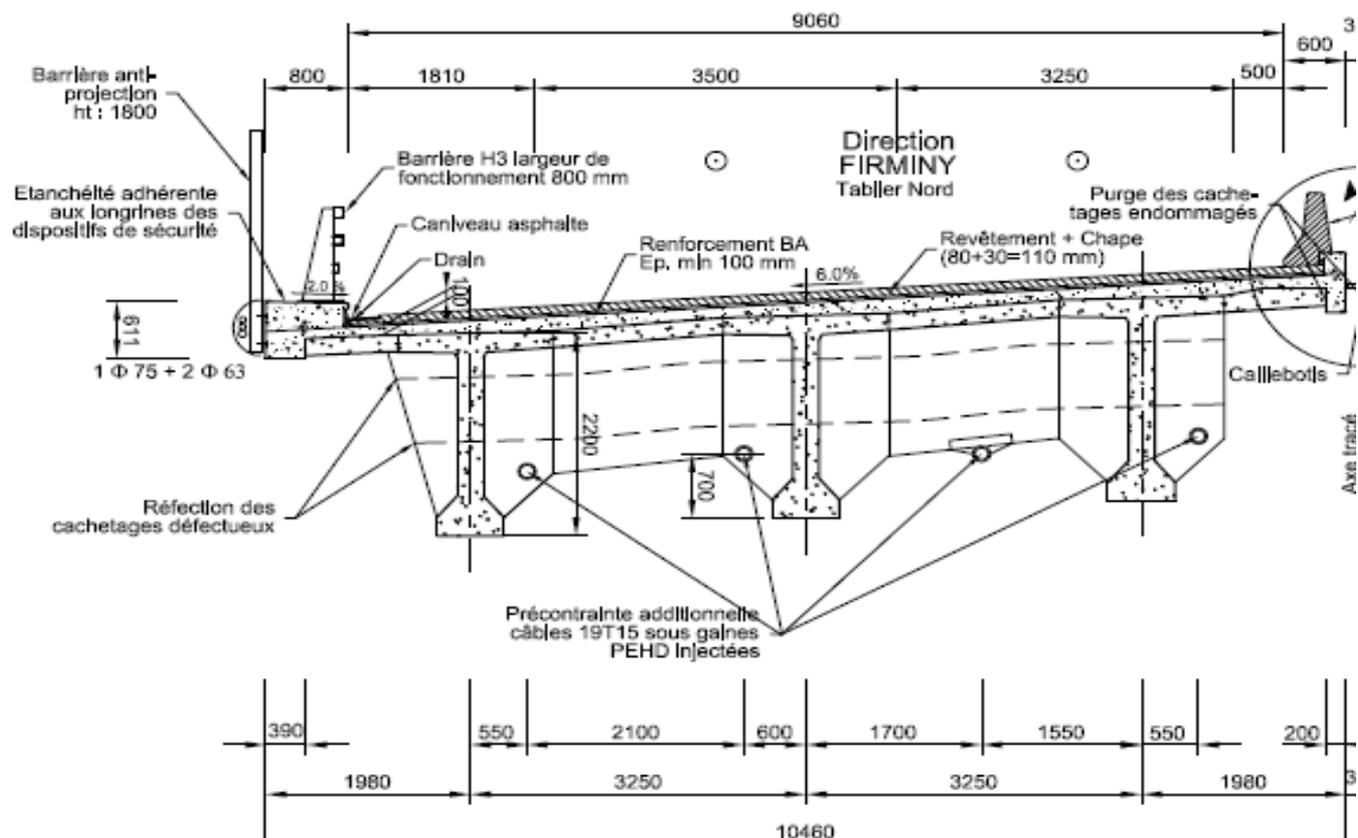
Renforcement longitudinal – vue en travée

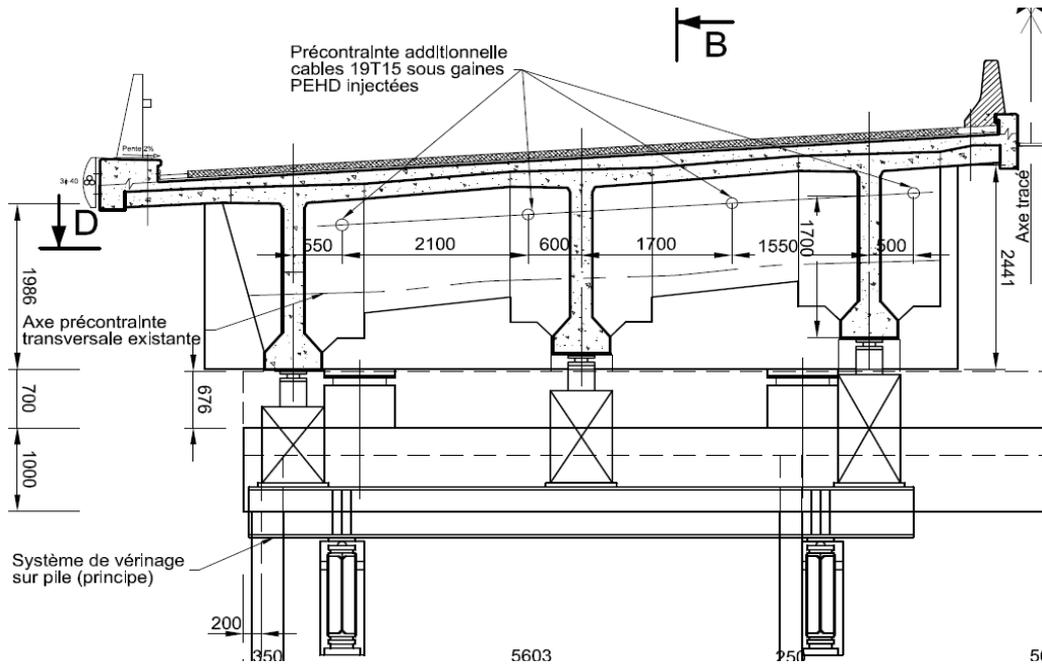
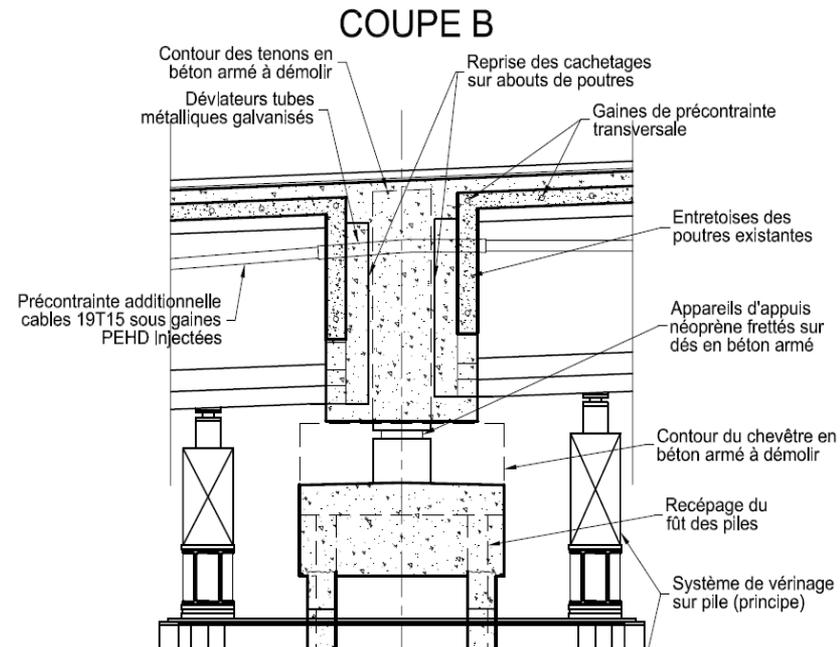
Renforcement longitudinal – vues sur pile

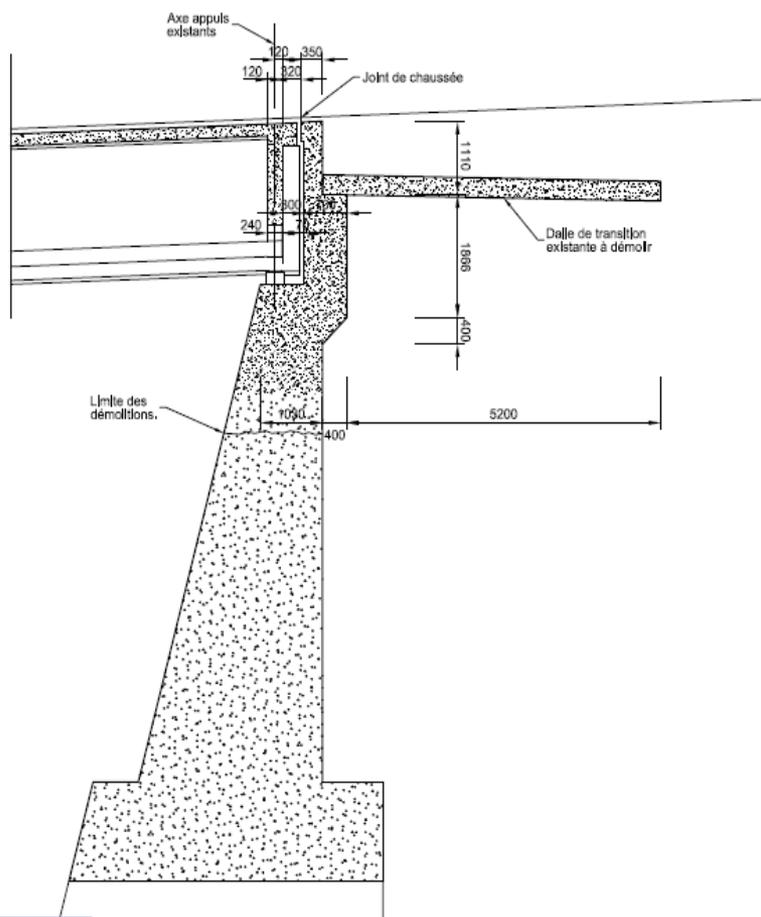
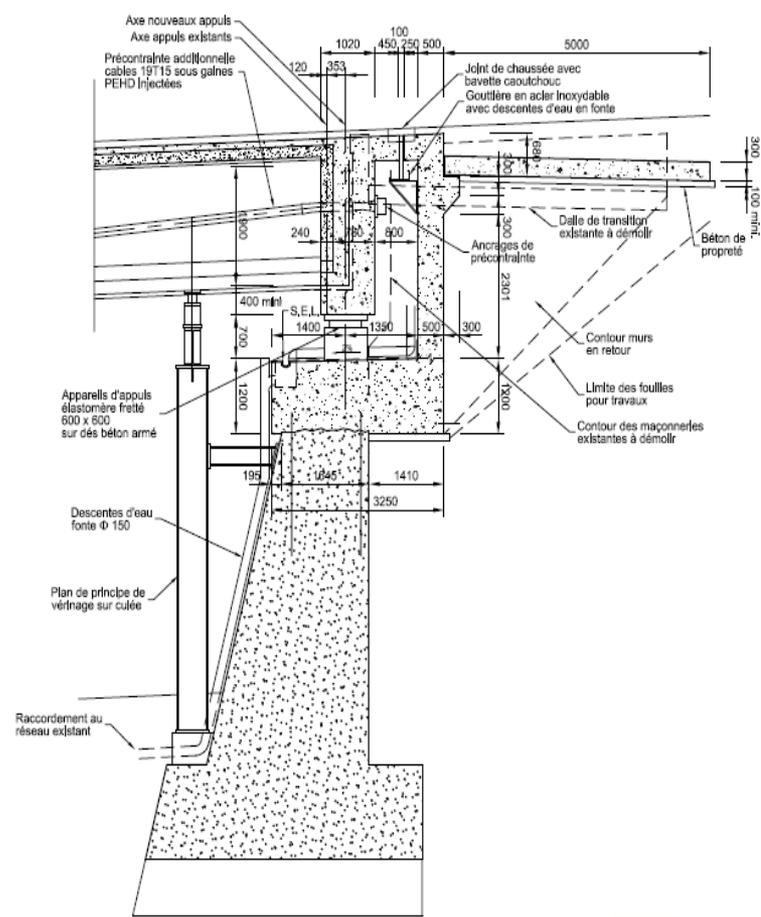
Renforcement longitudinal – vues sur culée

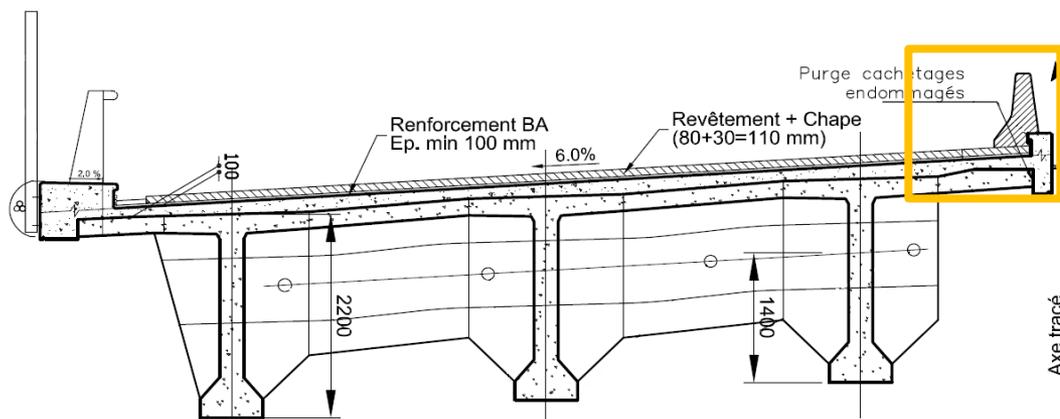
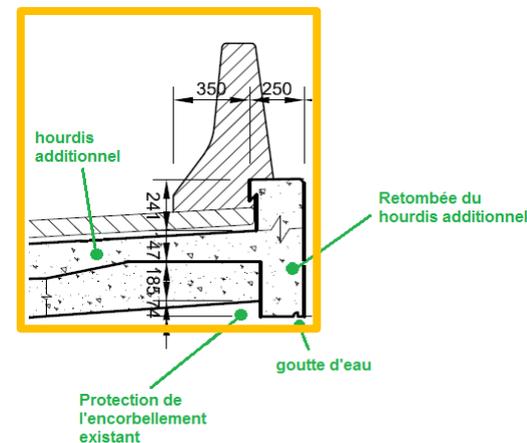
Le renforcement transversal

- Démolition de la chaussée, des superstructures, de l'étanchéité et du renformis existant
- Démolition des longrines en conservant les armatures sortant de la dalle => connexion hourdis existant / hourdis additionnel
- Coulage du hourdis additionnel de 10 cm d'épaisseur minimum sur tout l'ouvrage, avec longrines et retombées sur les rives (augmentation de la largeur du tablier, protection des joues d'encorbellements et des ancrages de précontrainte transversale)

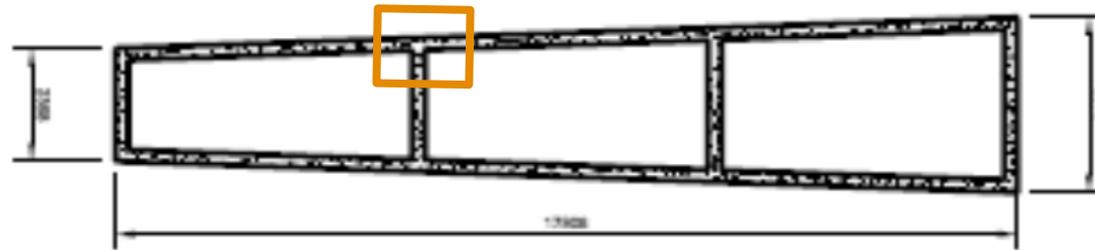
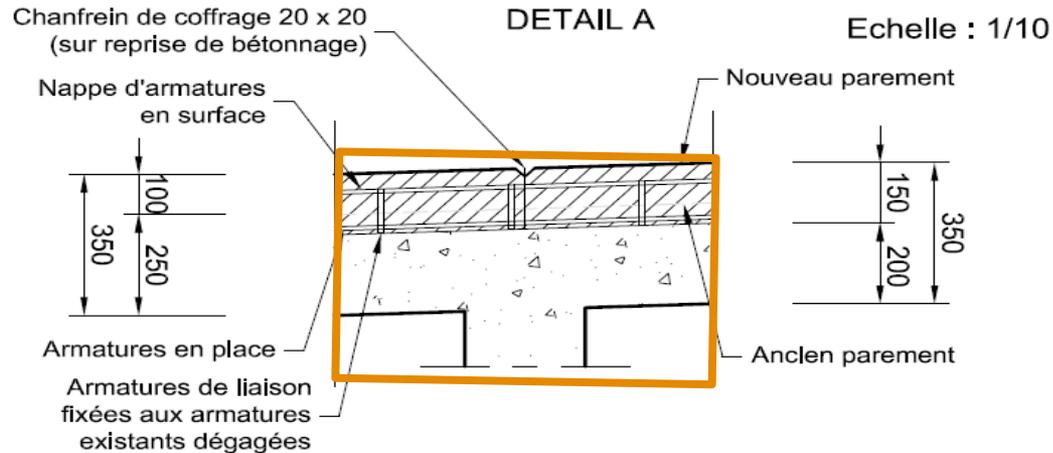
Les travaux sur piles

- Hydrodémolition des parements des 4 faces sur 5 cm de profondeur => nouvelle nappe d'aciers et coulage de 15 cm de béton

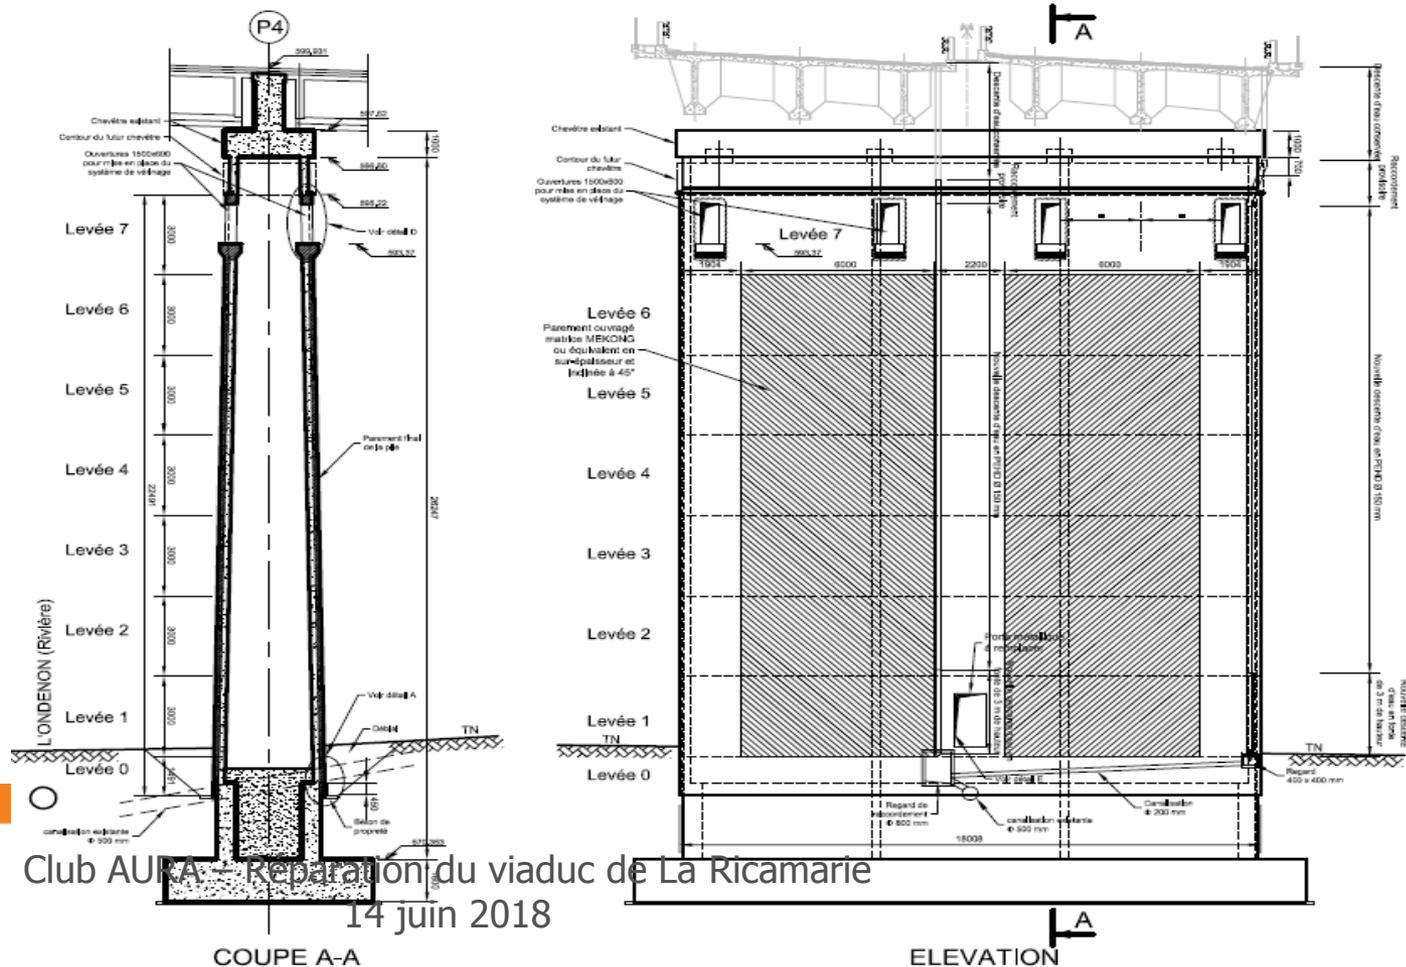
Les travaux sur piles

- Réalisation d'ouvertures pour les dispositifs de vérinage des tabliers

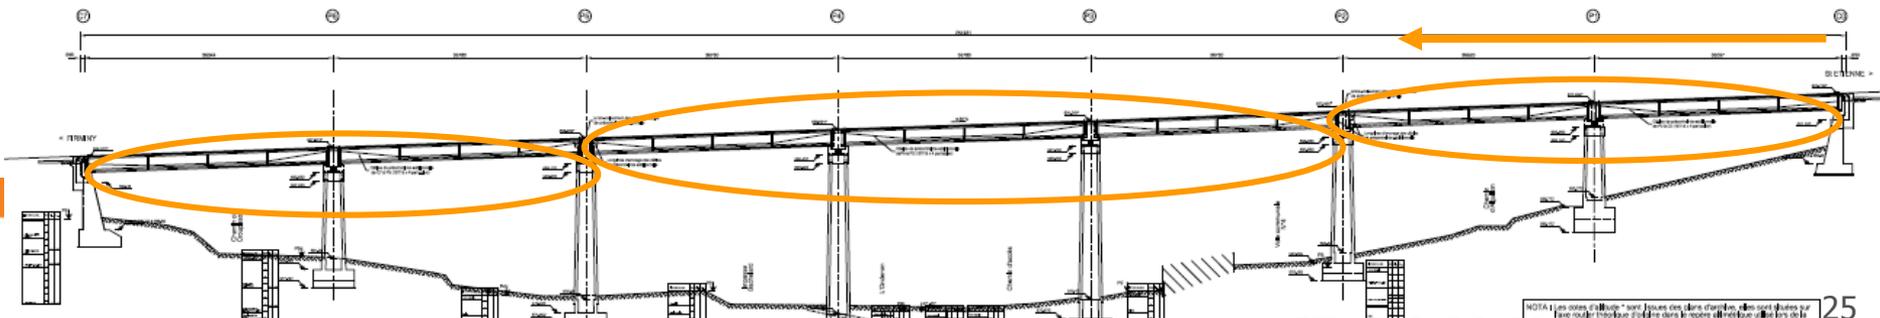
Le phasage sur chaque tablier

- Mise en continuité des travées 6 et 7 (démolition des tenons, mise sur appuis provisoires, réalisation des nouveaux chevêtres et entretoises massives, mise en tension de la précontrainte de continuité et repose du tablier sur ses appuis définitifs)
- Mêmes opérations sur travées 3, 4 et 5
- Mêmes opérations sur travées 1 et 2
- Réalisation du hourdis additionnel (d'abord en partie courante des travées, puis dans les zones sur appuis) à l'avancement, dès qu'un ensemble de travées a été reposé sur ses appuis définitifs, et réfection des culées (mur garde-grève, drainage, dalle de transition, etc.)
- Mise en place des dispositifs de sécurité extérieurs à l'avancement
- Réalisation de l'étanchéité, de la chaussée et de la GBA en TPC
- Mise en place des joints de chaussée aux abouts

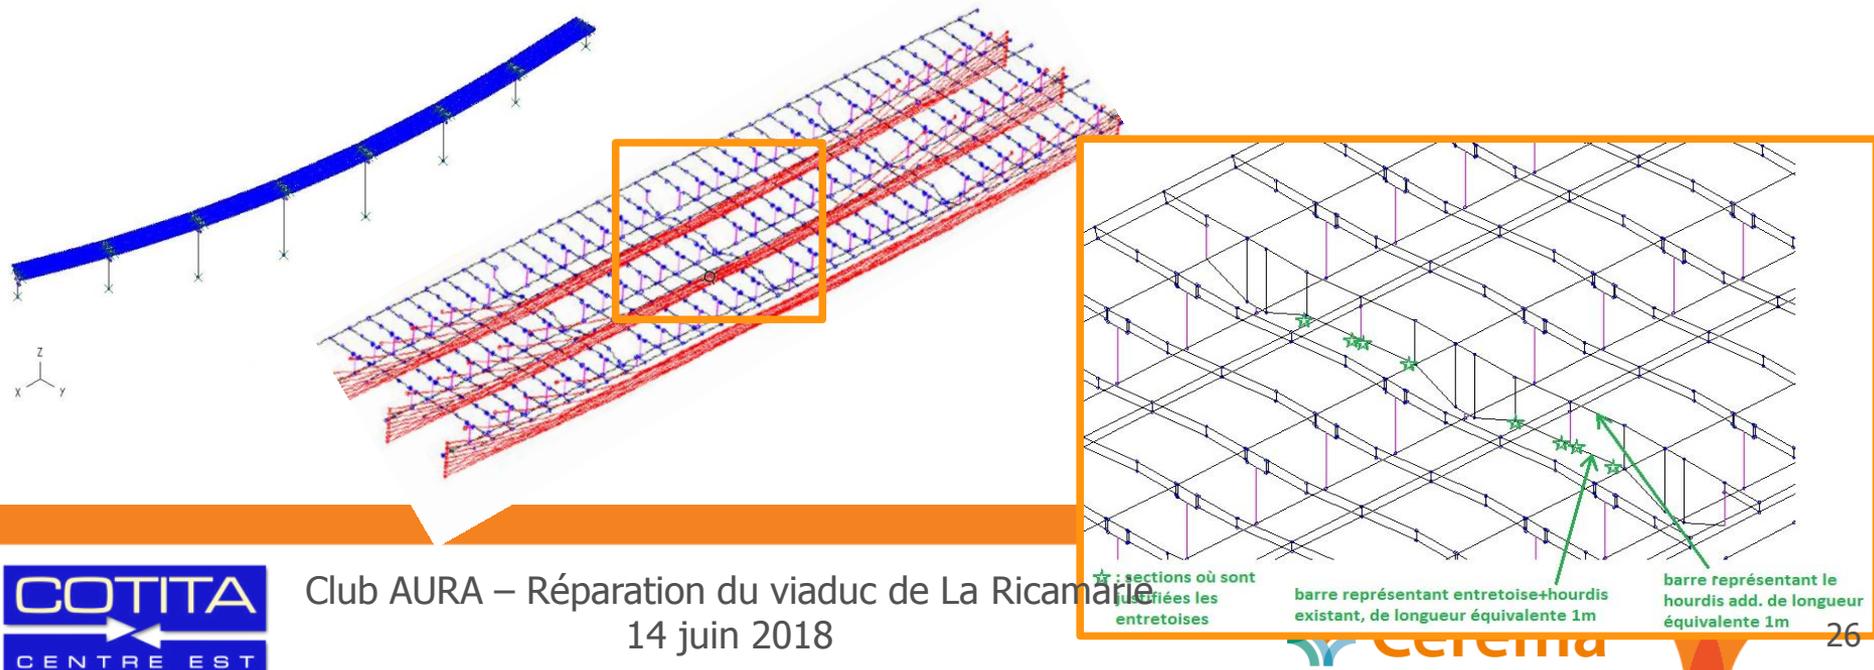
- Modélisation de l'ouvrage
 - Modèle 3D à barres intégrant la courbure de l'ouvrage (logiciel ST1)
 - Phasage : de 1964 à 2117 (prise en compte des effets différés et chronologie de la construction et de la réparation)
 - Ajustement des lois matériaux (Eurocode 2) pour retrouver l'état correspondant au diagnostic (résistance du béton, modules, pertes de précontrainte)

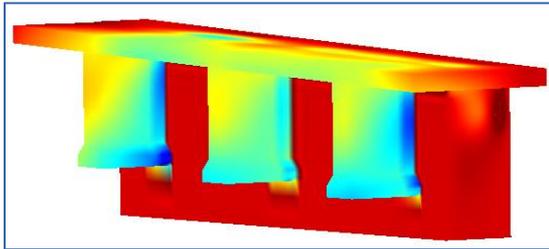
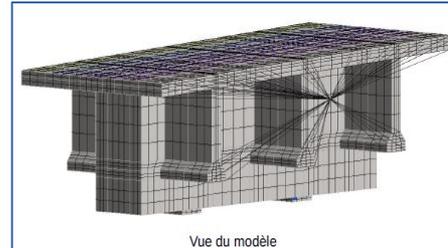
- Dimensionnement général de la précontrainte à L'ELS suivant le phasage indiqué précédemment et vérification l'ELU (Eurocode 2)
- Vérification des entretoises massives et des massifs d'ancrage sur culées
