# FREYSSINET Rhône Alpes – Auvergne / VCF TP LYON VIADUC DE LA RICAMARIE

# RN88 – VIADUC DE LA RICAMARIE

## REPARATION DU TABLIER SUD

- **Type d'ouvrage : VIPP composé de 7 travées achevé en 1965**
- **Longueur de l'ouvrage : 260 ml**
- **Principal objectif du projet : Mise en continuité des 7 travées indépendantes pour renforcer structurellement l'ouvrage et rendre le tablier monolithique**

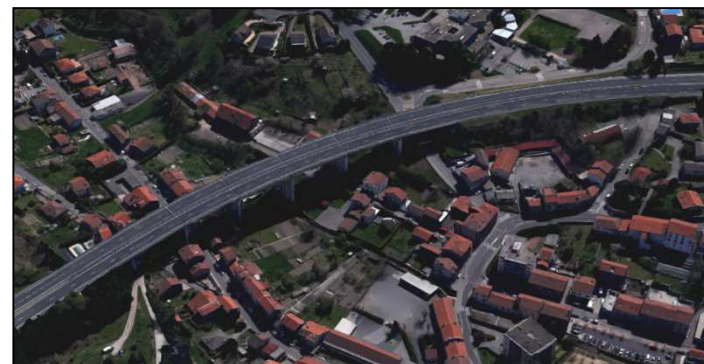
### Contraintes propres au chantier

- **Un chantier en site urbain, au-dessus des habitations**
- **De fortes contraintes d'accès (accès par RN88 en circulation / travail en sous-œuvre)**
- **Un planning très serré (bétonnage 1ère entretoise le 20 juin / réalisation des enrobés le 10 Novembre, soit environ 3,5 mois)**
- **Un chantier très phasé et technique**

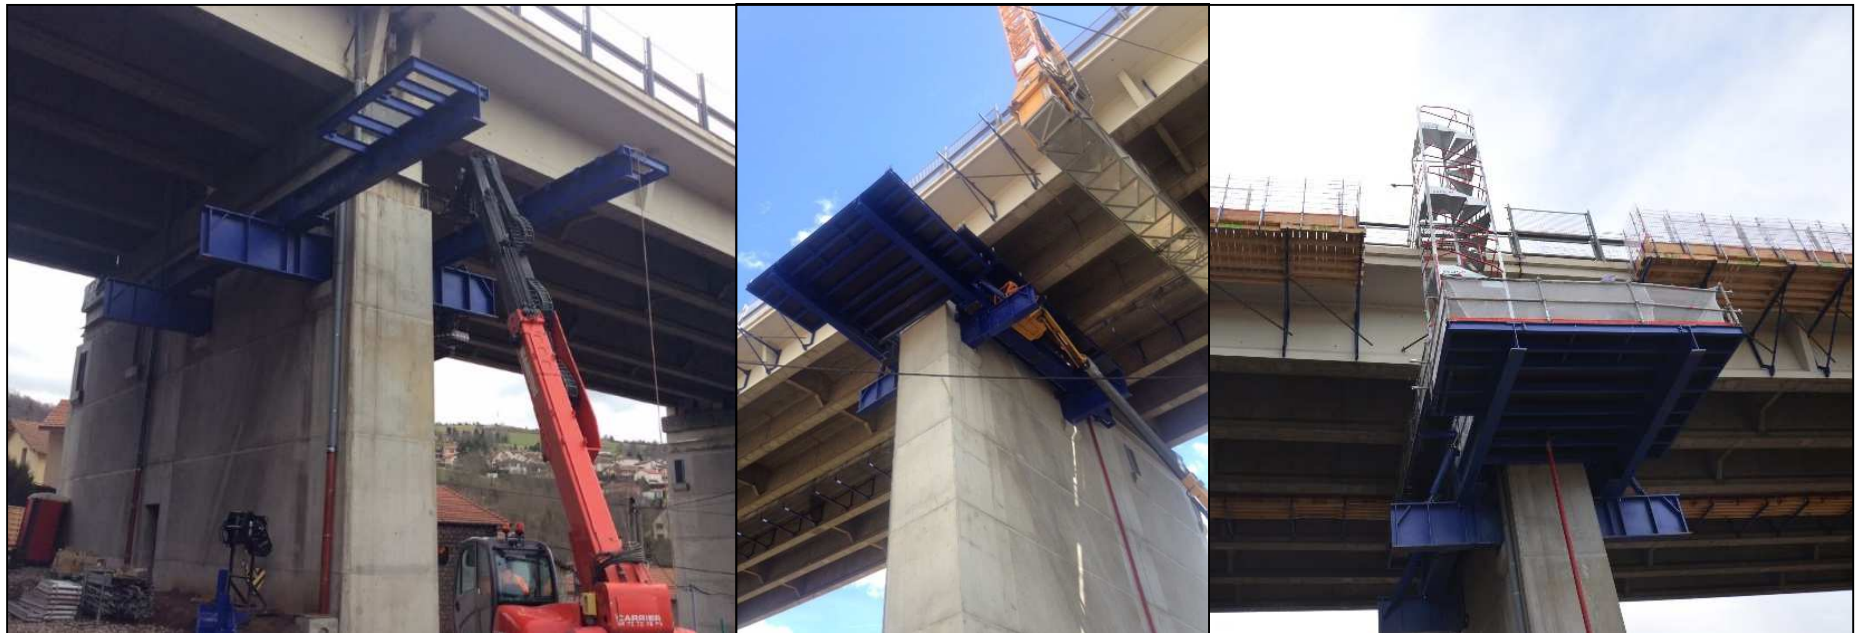
Montages des Structures métalliques en têtes de piles

- *Structures composées de 28,5 tonnes de profilés sur chacune des piles*
- *Plateformes de travaux sécurisées avec accès négatif depuis le tablier*
- *Chaque pile possède sa propre charpente adaptée entre le TN et le TS*

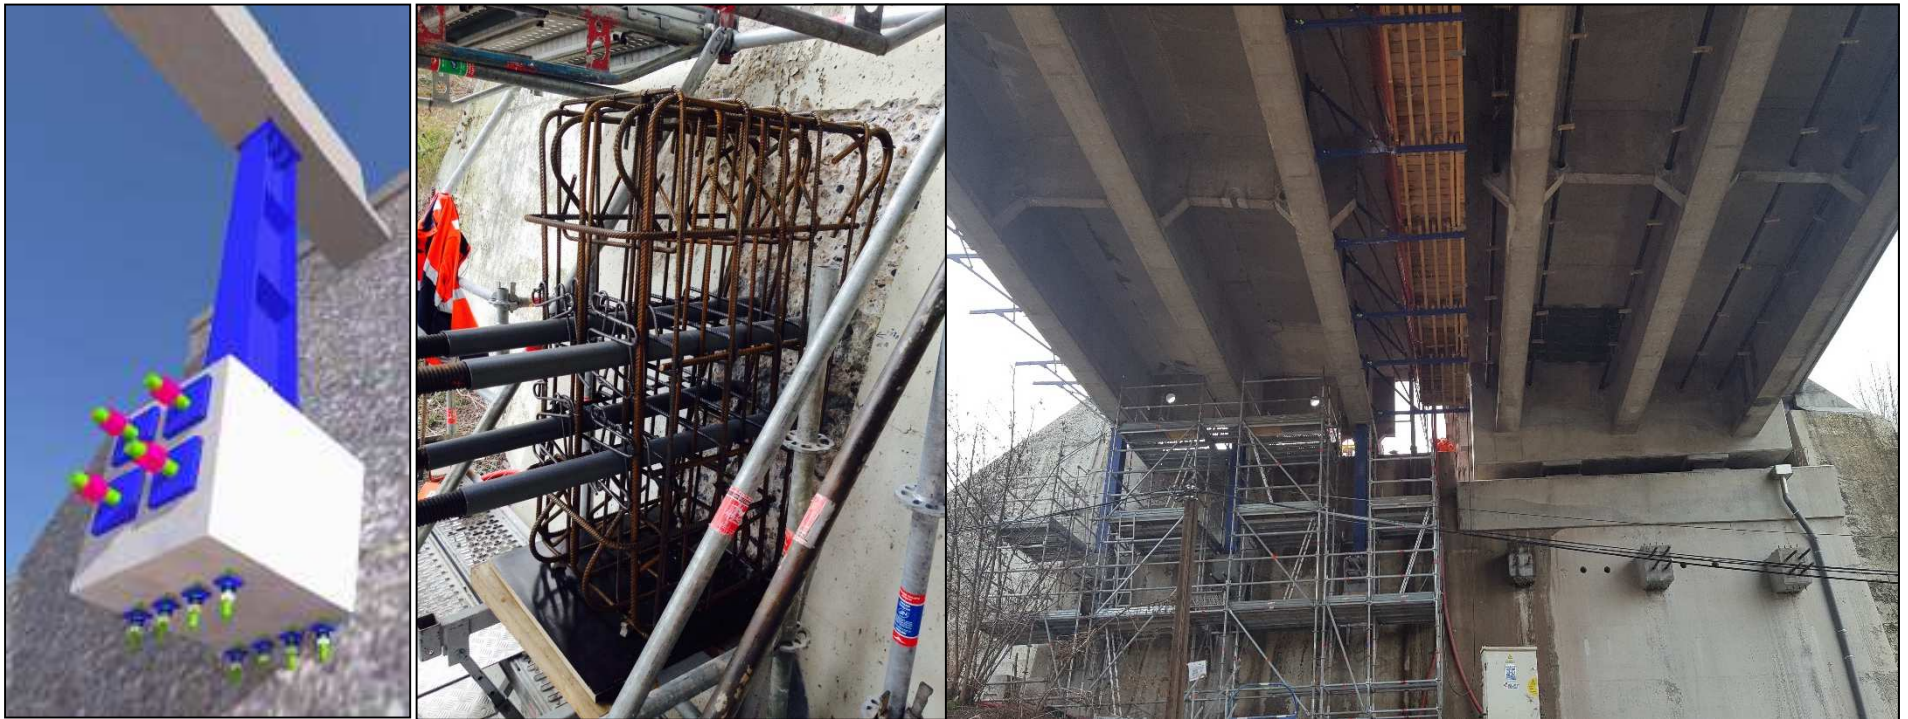
### *Consoles de vérinage sur culées*

- *Création de 6 consoles de vérinage précontraintes par 24 Freyssibar Ø50mm*
- *Pose de 6 chandelles métalliques d'appuis provisoires*

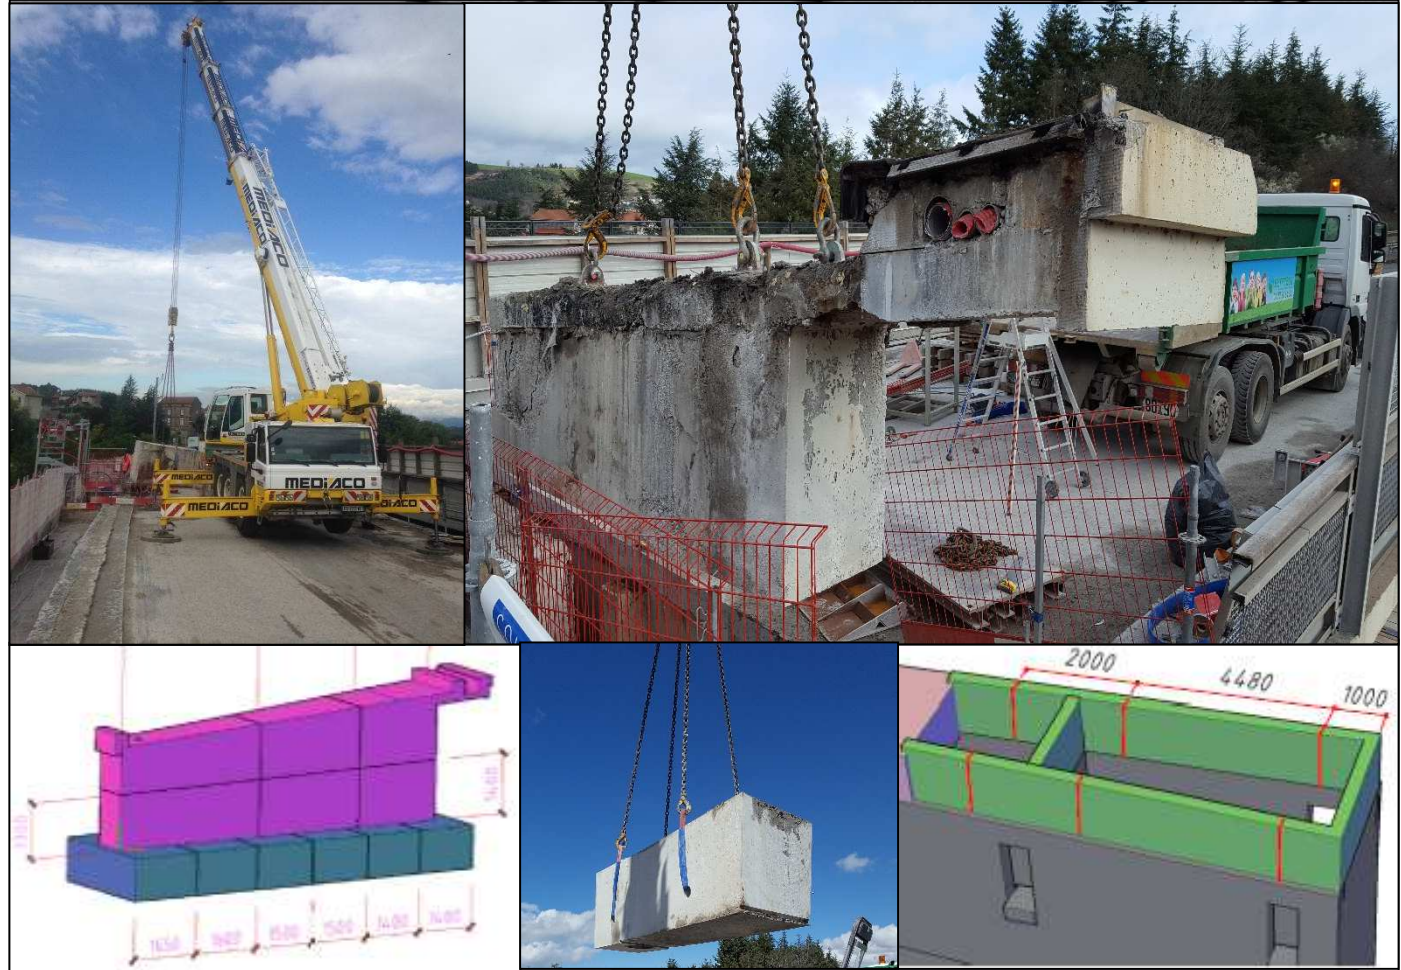
### *Démolition des bétons / Tenons / chevêtres / Fûts de piles*

- *Solution de sciage mixte par câble et disque*
- *Levage à la grue capacité 50 tonnes depuis le tablier*
- *Poids des blocs limités à 13 tonnes*

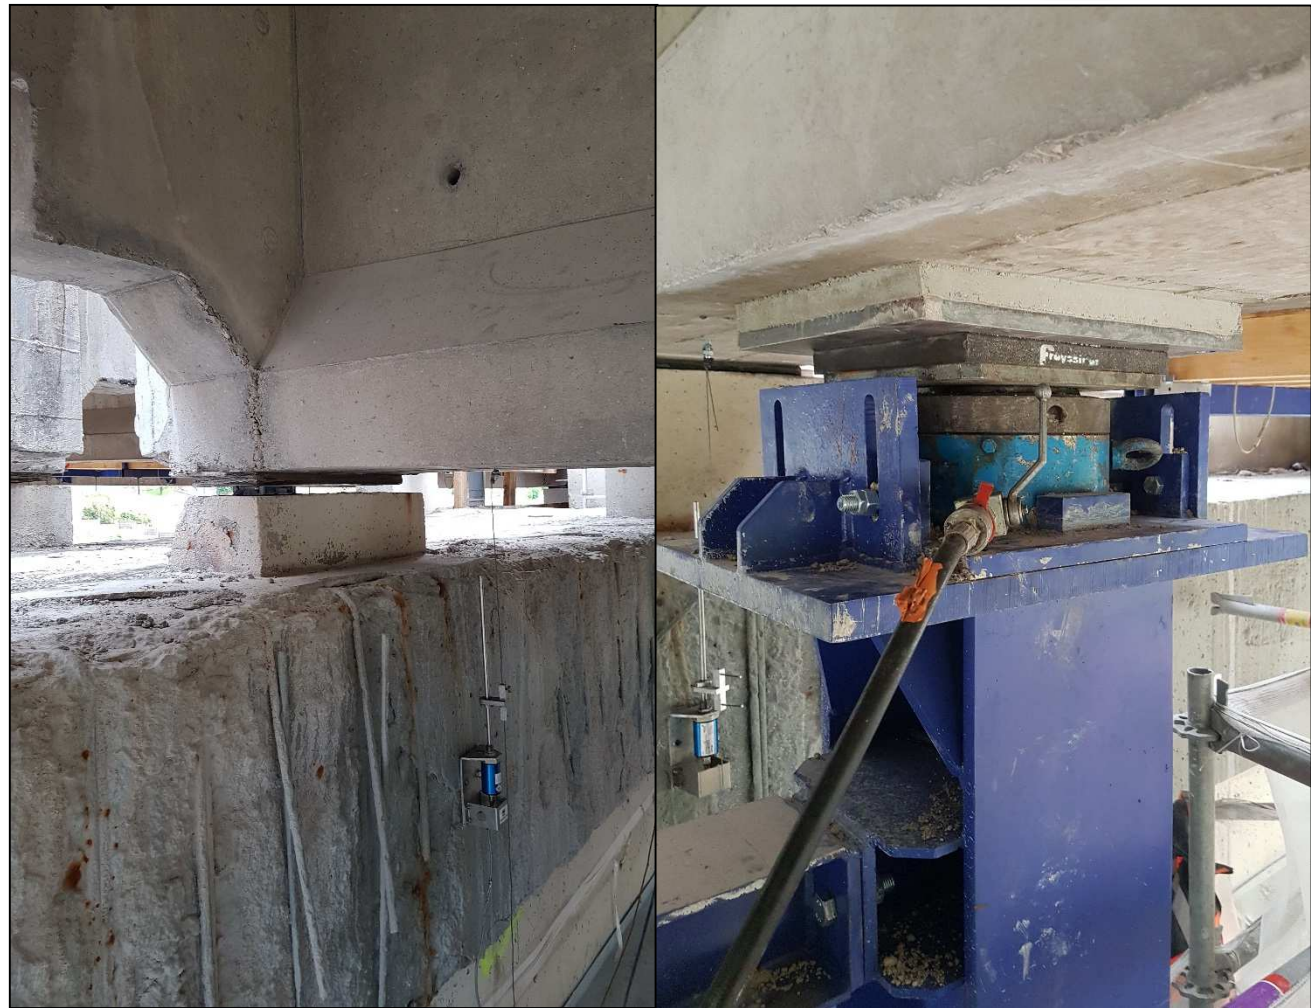
### Mise sur appuis provisoires de l'ouvrage / Vérinage

- *Vérinage réalisé pile par pile avec le système de LAO*
- *Nombre total de vérins installés = 42 vérins 260 VER 45*
- *Hauteur de vérinage de 25 mm sur piles et 10 mm sur culées*
- *Poids d'une travée = 400 tonnes soit 2 800 tonnes de structures existante à soutenir*
- *Contraintes de circulation importantes sur appuis provisoires*
