Lutte contre les prises à contresens

Les actions à la DIR Centre-Est depuis 2008

COTITA du 7 octobre 2014

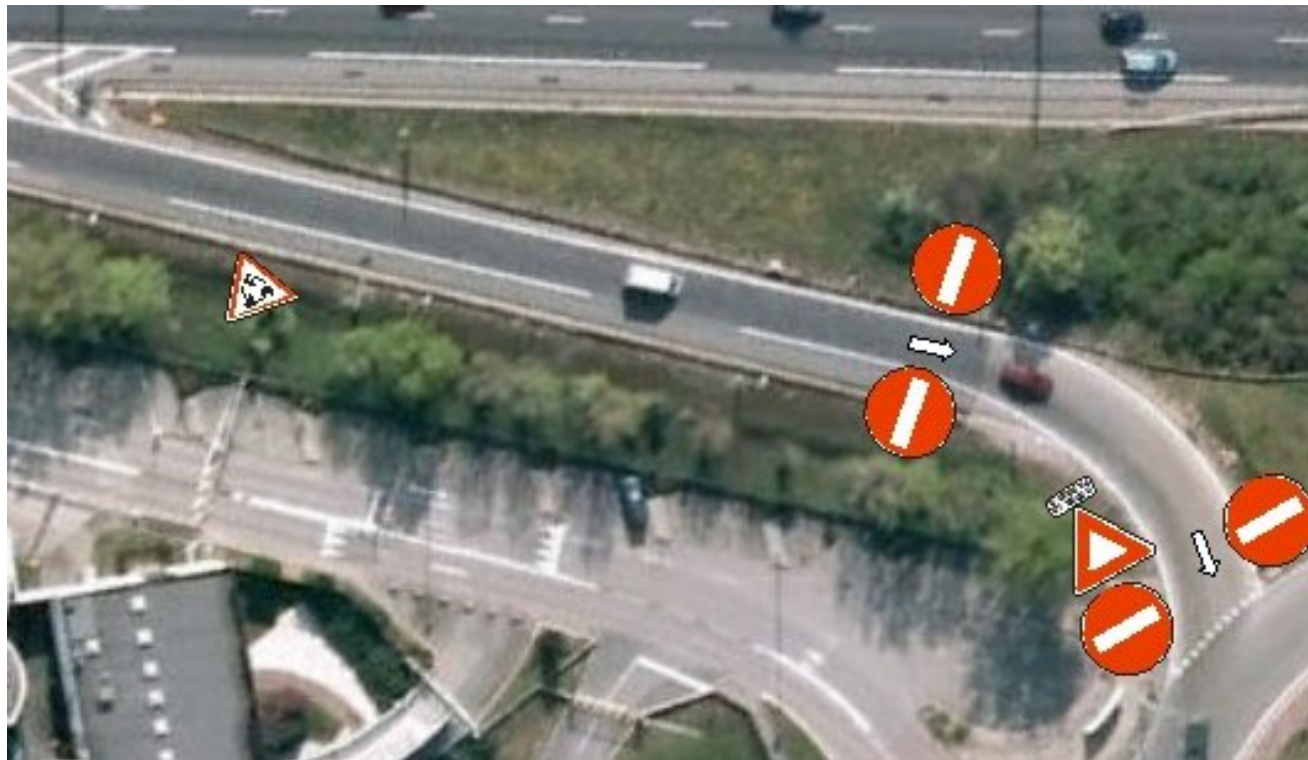
Exemple bretelle de sortie

Principe

▼ Mise en place de 2 séries de B1

Mise en place d'une flèche en retrait à l'arrivée sur le carrefour et une 2ème au droit des B1 en retrait

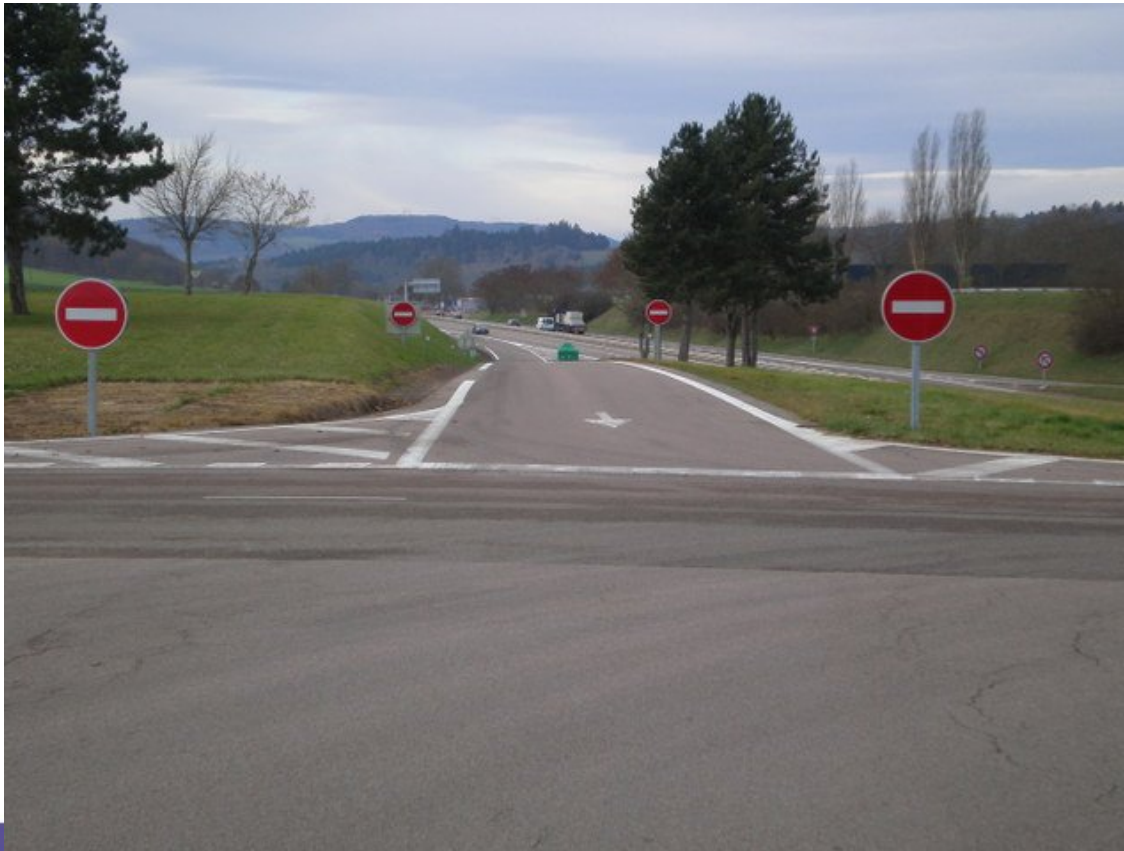
Exemple bretelle de sortie

Exemple de réalisation

▼ 4 B1 et flèches au sol

Réduction de la largeur du débouché en signalisation horizontale

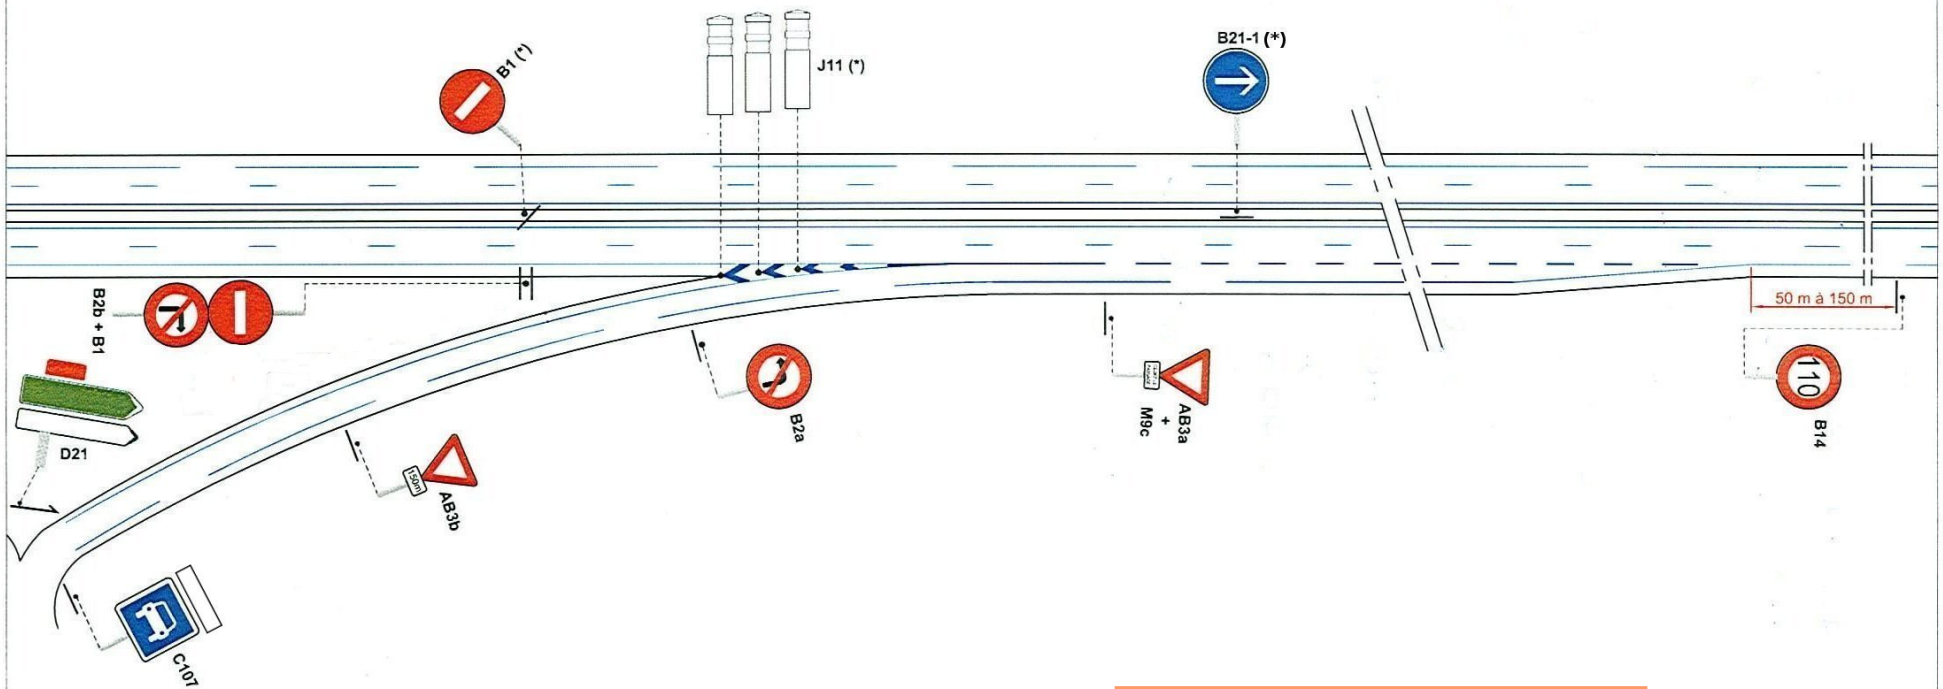
BRETELLE D'ENTRÉE PLAN TYPE DE SIGNALISATION

Tous les panneaux sont de
Grande Gamme (classe 2)

(*) J11 et B21-1 dispositif de renforcement si nécessaire
(*) B1 gamme normale si largeur TPC ≤ 3 m

Sauf exception à la DIR CE
on ne met pas le B21
ni les J11

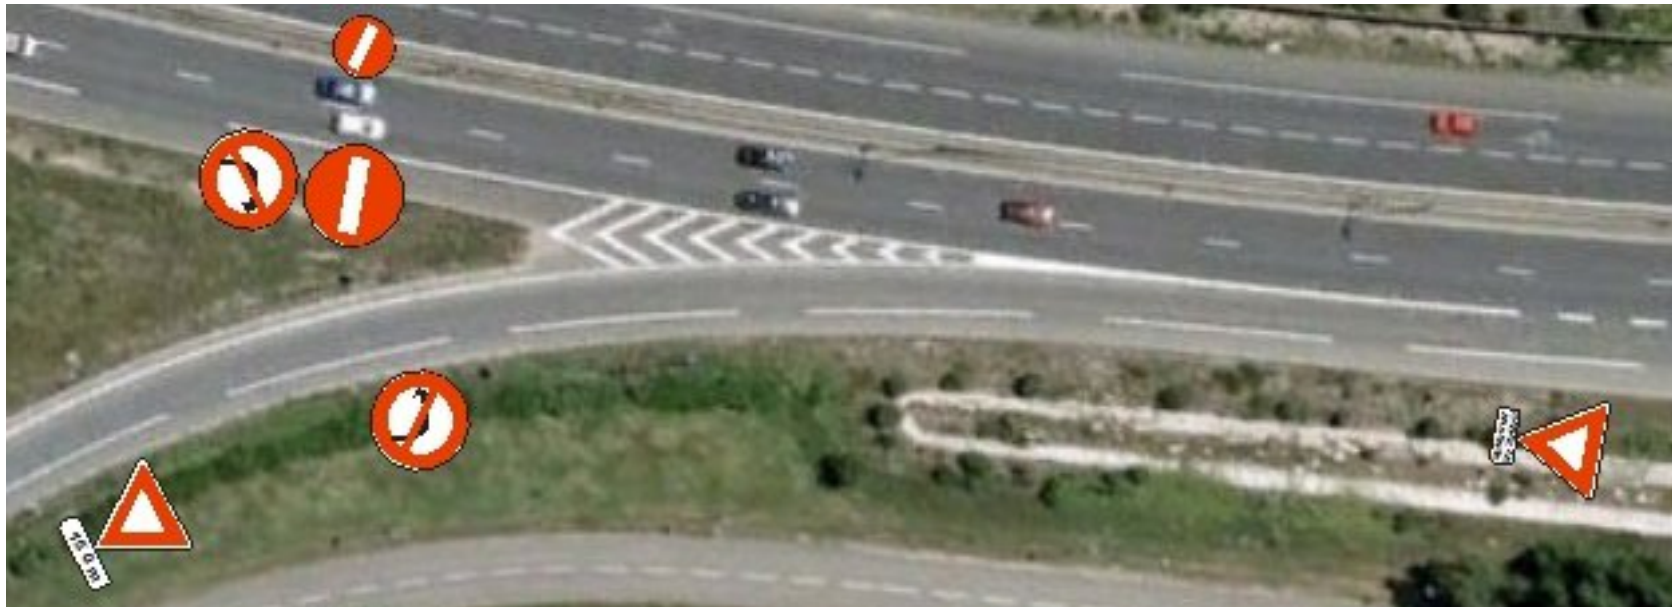
Exemple bretelle d'entrée

Principe sur bretelle d'entrée et section courante

▼ *principe adopté à la DIR CE*

2 B1 + 1 B2b sur section courante

AB3b + B2a + AB3a sur bretelle

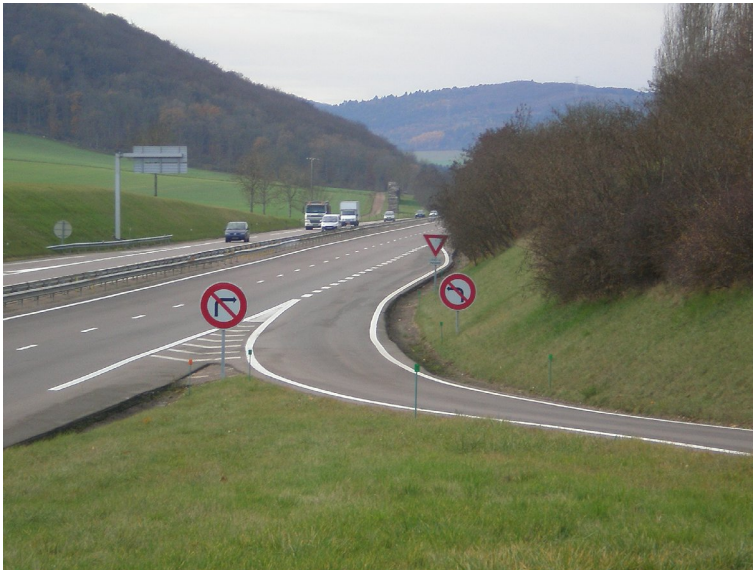
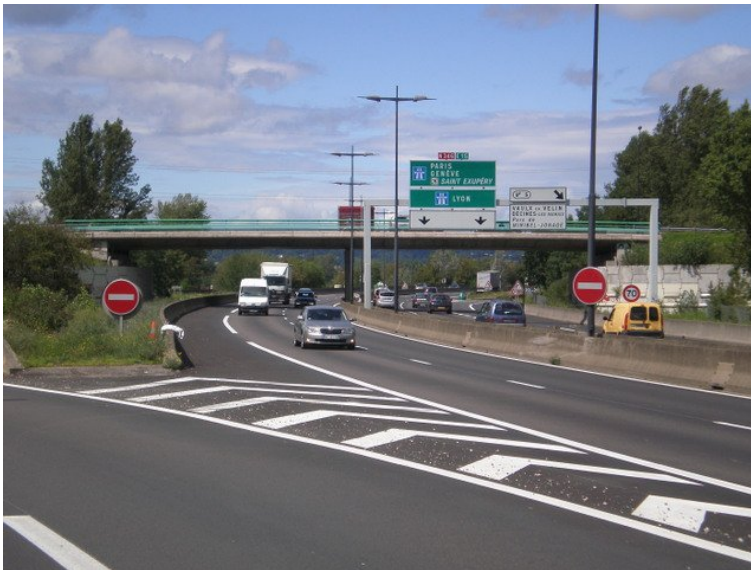
Exemple de réalisation sur bretelle d'entrée

◀ *AB3a et B2a sur bretelle*
B2b sur section courante

◀ *B1 sur section courante*

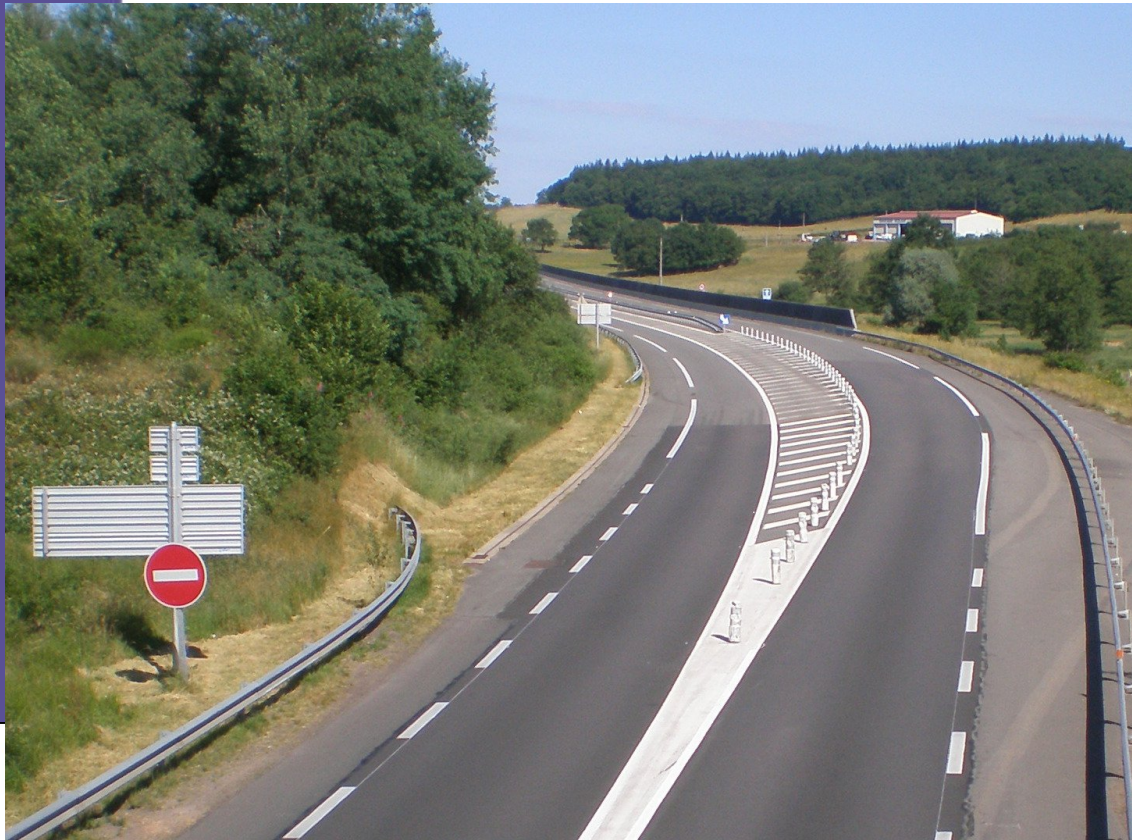
Extrémité de section à chaussées séparées

**Créneau de
dépassement
ou raccordement 2x2 -
bidirectionnelle**

◀ *Exemple de traitement*
On met un B1 à gauche
Les J11 favorisent le guidage

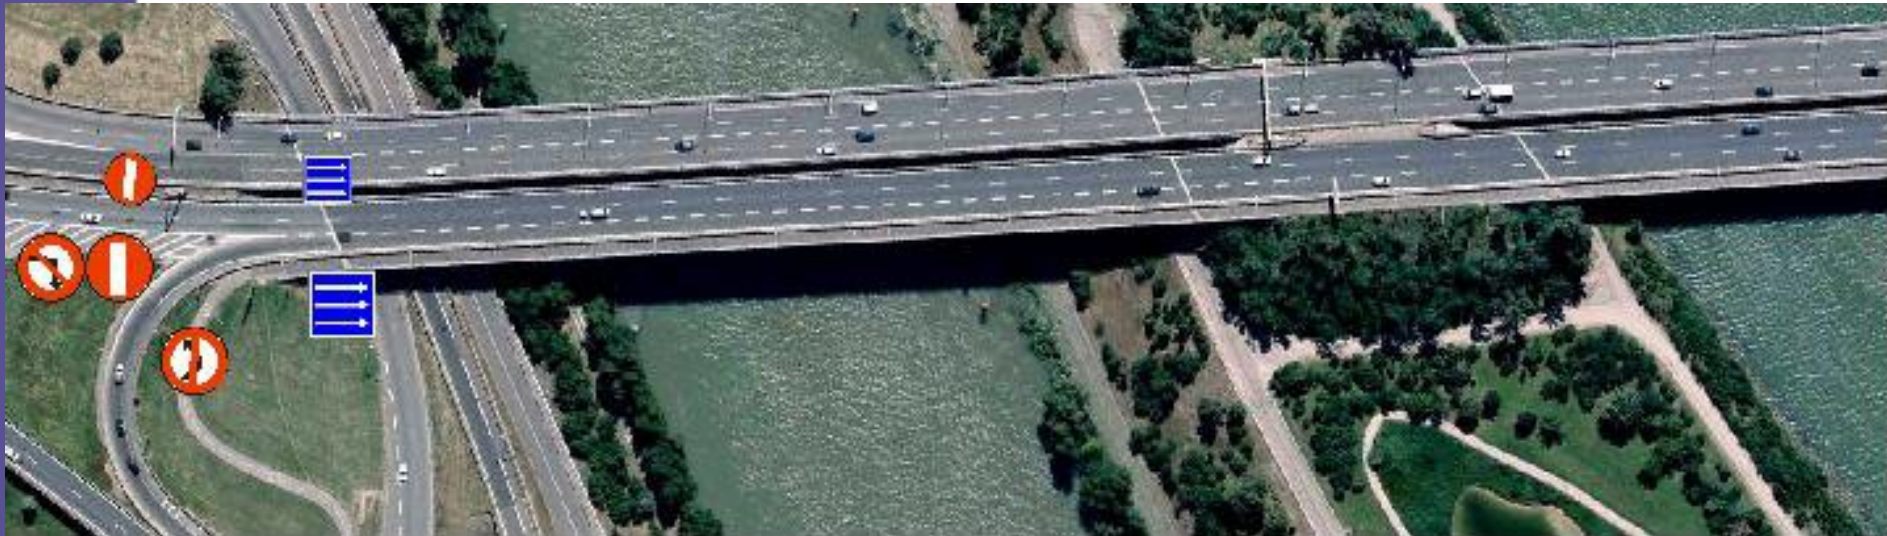
Cas d'une bretelle en adjonction de voie

▼ *On remplace l'AB3a par le C24a*

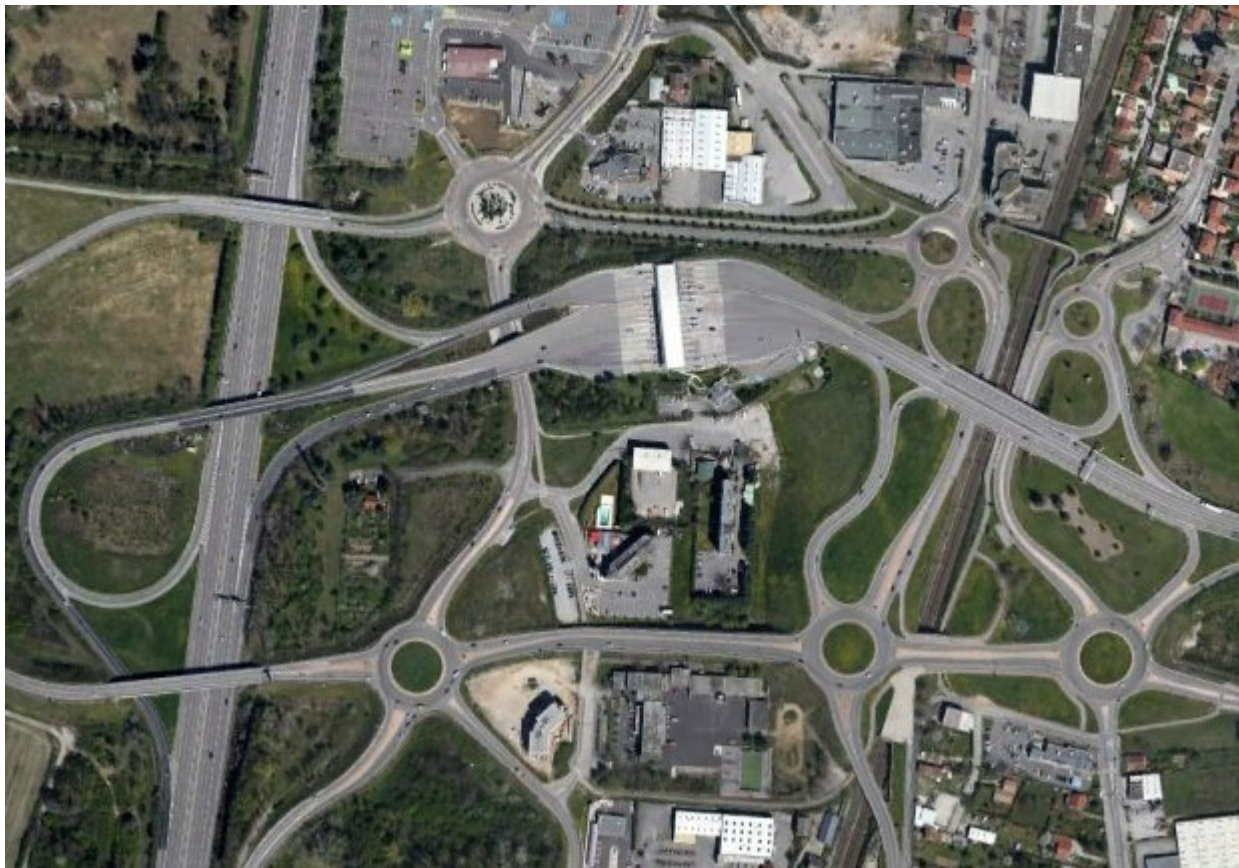
Cas d'un diffuseur à échanges multiples

▼ *Ajout de présignalisations de type D42*

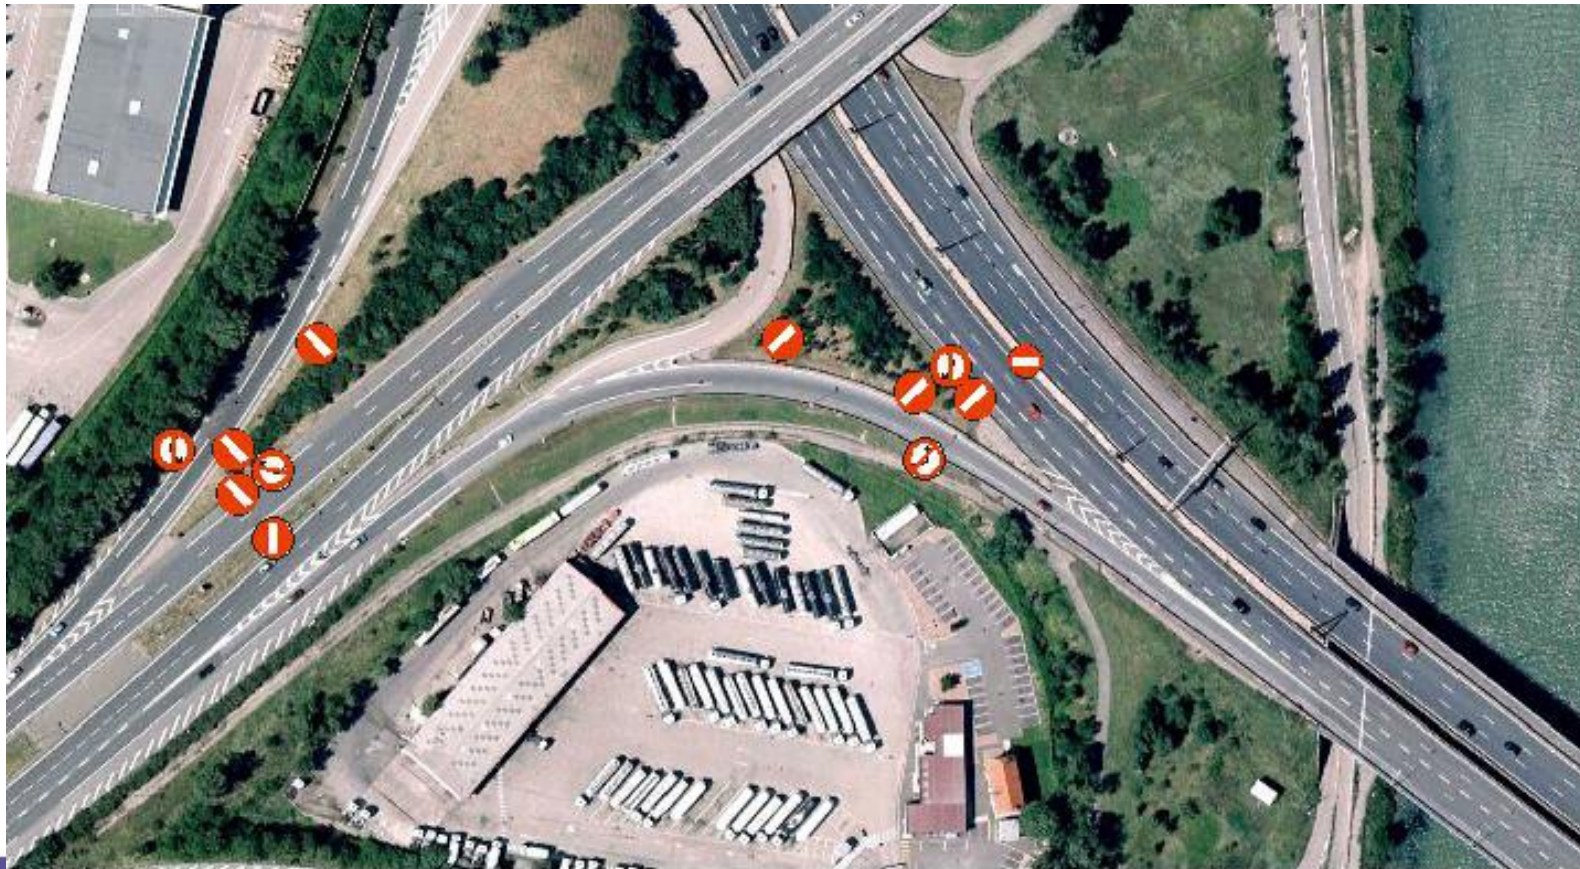
Diffuseur autoroutier

▼ *Echange entre routes à
chaussées séparées*

*on met des B1 sur bretelles
d'entrées*
