BULLETIN

OUVRAGES D'ART

n° 79

Renforcement de l'OA113 par précontrainte additionnelle et matériaux composites collés

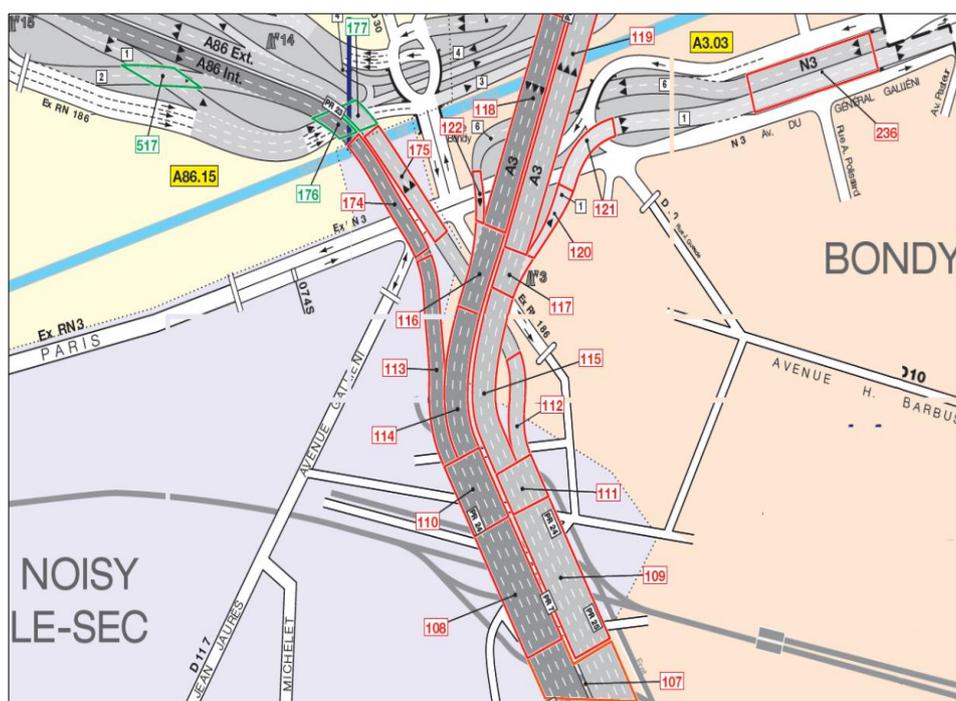
Figure n°1 : Les ouvrages du tronc commun A3/A86

L'entreprise Campenon Bernard Europe est à l'époque retenue pour la réalisation de ces ouvrages sous forme de caissons multiples continus en béton précontraint et à voussoirs préfabriqués. Les ouvrages, décrits à la figure n°1, sont de longueurs variables, situés entre 6 et 12 m au-dessus du sol. Tous présentent la même conception générale mais sont déclinés selon différentes versions en fonction de leur largeur totale.

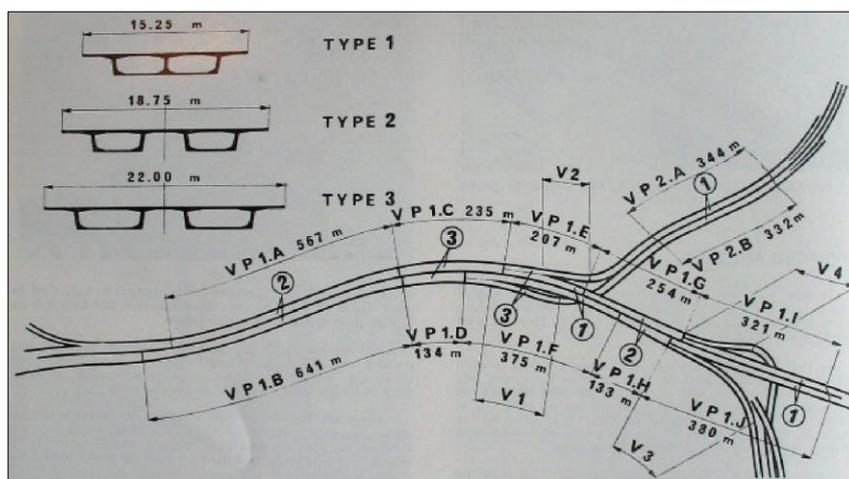
Figure n°2 : Découpage en viaducs (VP1, VP2) et type de tablier (1, 2 et 3)

- les deux tabliers de la branche principale dits VP1.A à VP1.J, soit dix viaducs élémentaires ;
- les deux tabliers de la branche A86, dits VP2.A et VP2.B.

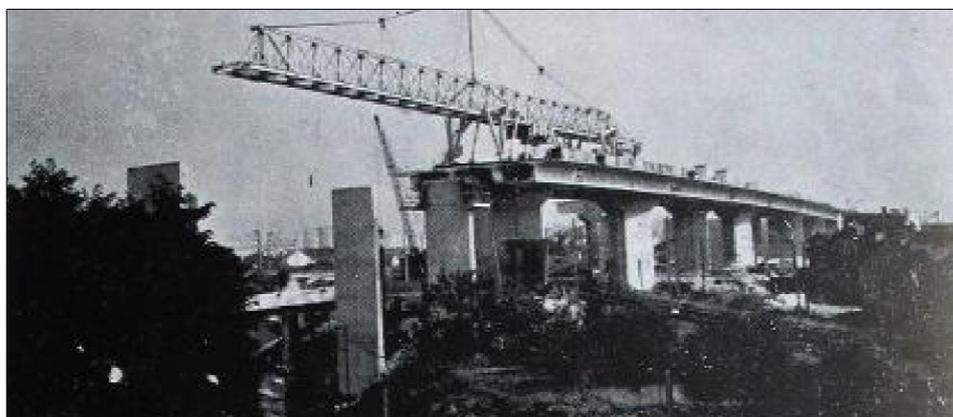
Figure n°3 : Poutre de lancement au-dessus des voies ferroviaires

À la fin de la construction du fléau, on procédait au clavage de la travée encadrée par les piles sur lesquelles était appuyée la poutre de lancement. Après mise en tension des câbles de continuité de la travée, le fardier pouvait franchir cette travée chargé par le voussoir sur pile suivant. Celui-ci était mis en place sur la pile par la poutre de lancement. Cette dernière pouvait alors avancer d'une travée et mettre en place les voussoirs du fléau suivant, tel qu'illustré par les figures n°3 et 4.

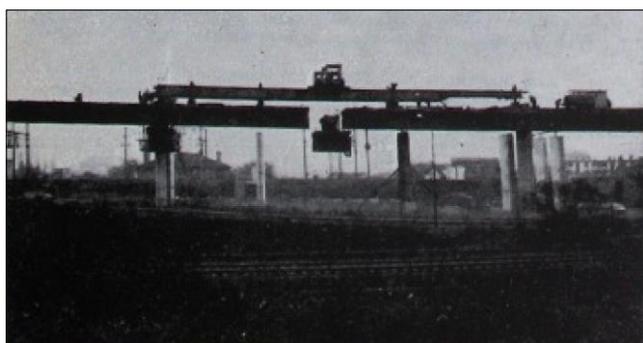
Figure n°5 : Vue générale du pont de clavage

Le pont de clavage utilisait une grue et un engin composé de deux profilés IPN 1060 portant un chariot avec deux treuils levant un même palonnier. Ce pont de clavage était lancé au-dessus de la brèche et prenait appui, d'une part sur le fléau déjà construit à quelques mètres de la pile, d'autre part sur le voussoir sur pile qui avait été mis en place par la grue, la distance entre piles variant de 32 à 44 m. Les opérations étaient ensuite les mêmes que pour la poutre de lancement. Les figures n°5 et 6 illustrent ces phases critiques de la construction.

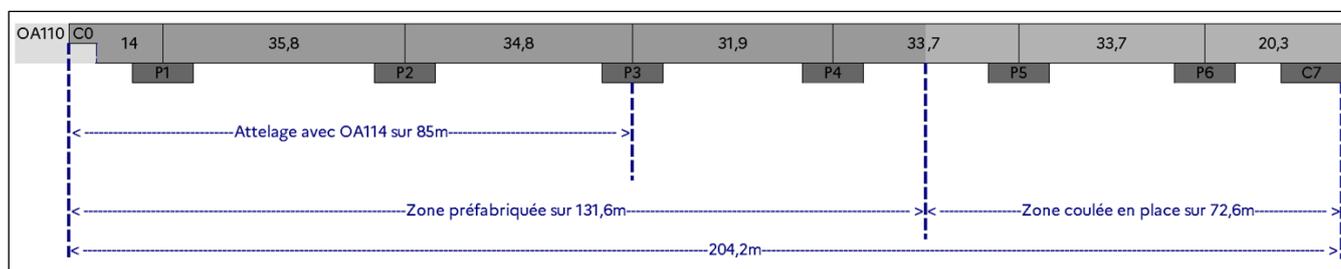
Figure n°9 : Caractéristiques particulières de l'OA113

L'OA113 présente une longueur totale entre-axes de culées de 204,2 m. Il se décompose en sept travées dont les longueurs sont indiquées sur la figure n°9, représentée ici du sud (C0) au nord (C7).

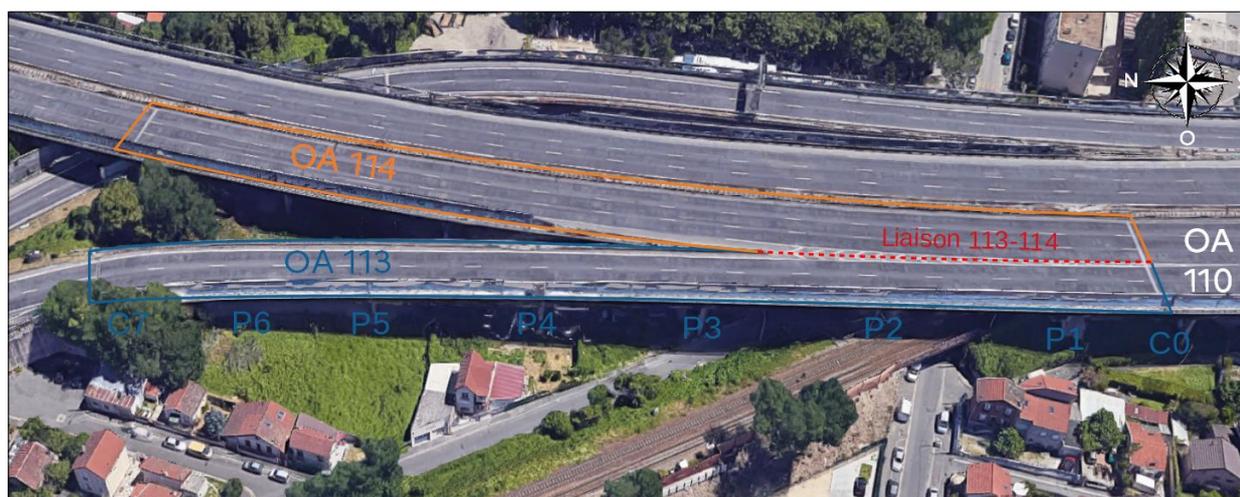
Figure n°10 : Photographie aérienne de l'OA113

Le tracé en plan de l'OA113, visible sur la figure n°10, est composé de trois parties :

- une clothoïde sur une longueur d'environ 55 m, de C0 jusqu'à 5,40 m au nord de l'axe P2,
- un alignement droit sur environ 104 m, jusqu'à 9,00 m au nord de P5,
- une clothoïde sur environ 45 m, jusqu'à C7.

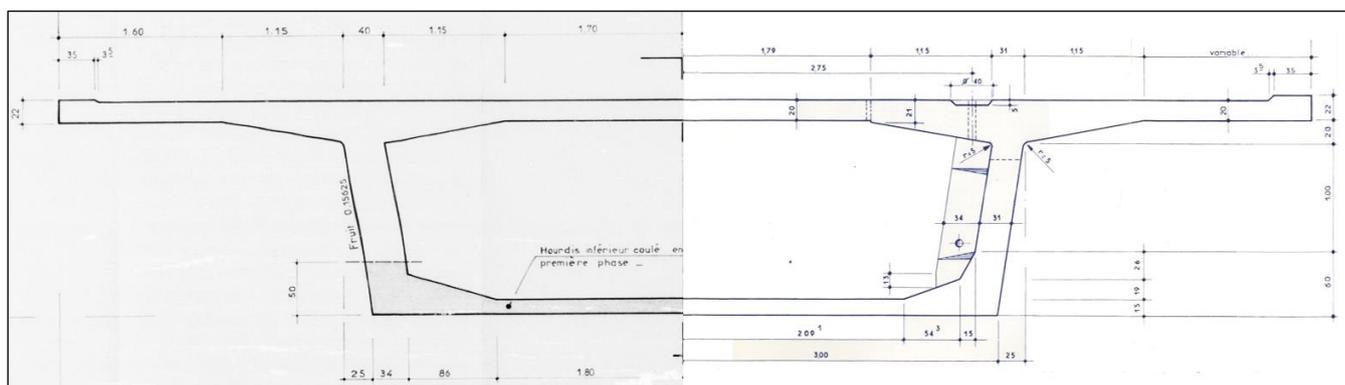
Figure n°11 : Demi-coupes transversales du tablier, à gauche, coulé en place, à droite, préfabriqué

Les dimensions détaillées des voussoirs sont précisées sur la figure n°11.

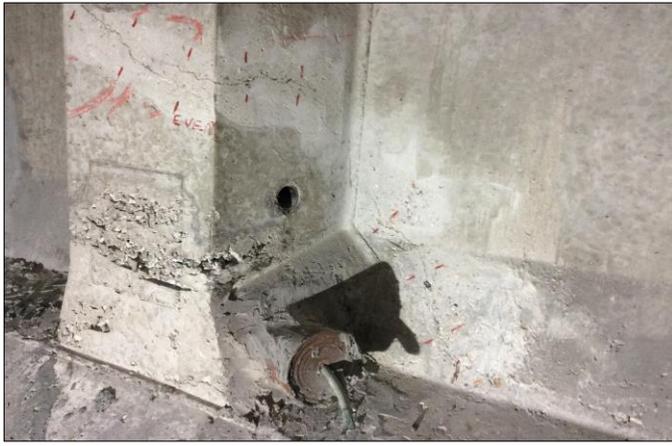
Figure n°12 : Fissure traversante voussoir 3S3

- Travée P2-P3 : Une fissuration transversale importante des âmes est signalée :
 - Inspection de 1996 : observation de fissures transversales de 1 mm d'ouverture à l'extérieur du caisson dans les angles inférieurs (voussoir 3S3) illustrée sur les figures n°12 et 13. Ces fissures sont visibles en intrados sans se raccorder à l'axe du hourdis inférieur et remontent verticalement dans les âmes. On ne relève pas de désordres à l'intérieur du caisson ;

Les réparations comprennent aussi l'injection des fissures de plus de 0,3 mm. La plus importante d'entre elles, située au voussoir 3S3 et décrite précédemment, a fait l'objet d'une injection conséquente avec cachetage sur les deux faces de l'âme. Les fissures inférieures à 0,3 mm ont été calfeutrées avec un ciment fin.

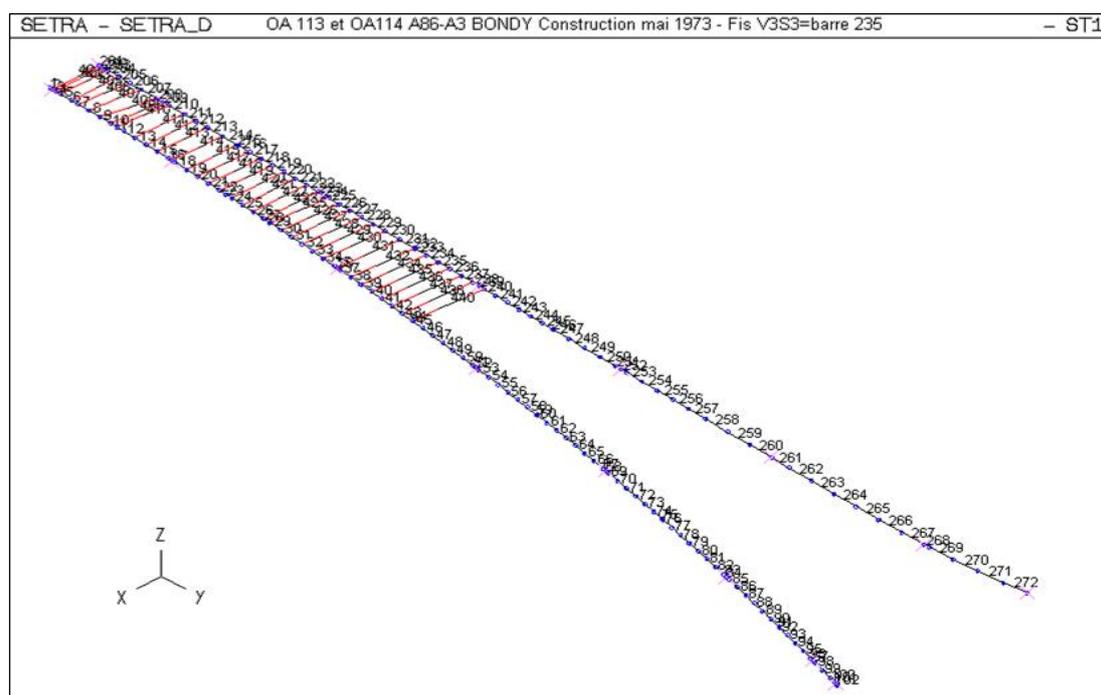
Figure n°14 : Vue du modèle ST1 des OA113 et 114

Le tablier de l'OA113 est attelé au niveau de son encorbellement Est à celui de l'OA114 depuis la culée C0 jusqu'à la pile P3. Le tablier de l'OA114 a donc également été entièrement modélisé pour prendre en compte les transferts de charge entre les deux ouvrages.

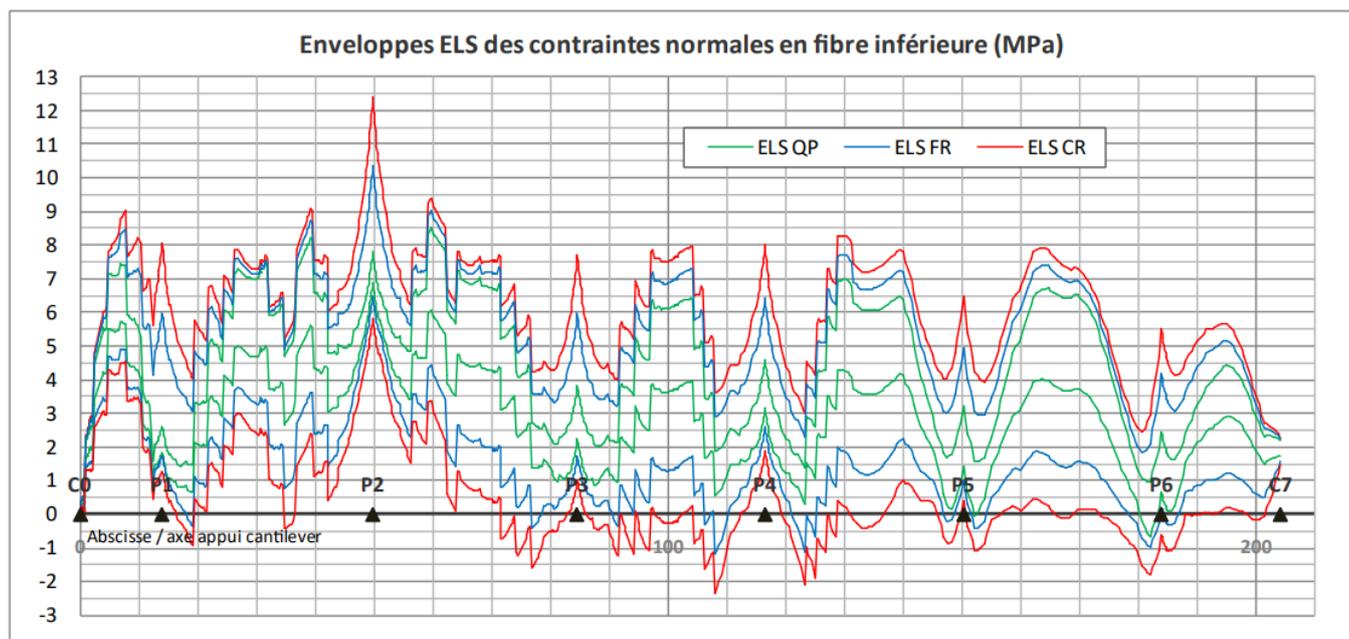
Figure n°15 : Enveloppe des contraintes normales ELS en fibre inférieure

Sur le diagramme de la figure n°15, nous observons un dépassement des tractions admissibles à l'ELS fréquent (décompression) ou à l'ELS caractéristique (fissuration des joints), sur une zone préfabriquée allant de la mi-travée 3 à la mi-travée 5. Il est intéressant d'observer que la fibre inférieure est particulièrement tendue de part et d'autre des piles P3 et P4. Ces zones correspondent à celles où des fissures transversales ont été observées sur les voussoirs V3S3, V3N3 (cf. figure n°16), V4N2 et le joint V4S2/V4S3.

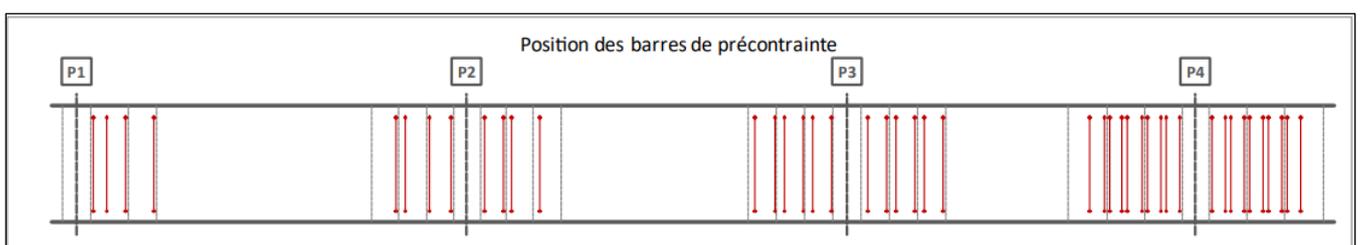
Figure n°17 : Position des barres de précontrainte dans les âmes

F_{by} : force moyenne de précontrainte dans les barres de précontrainte verticales

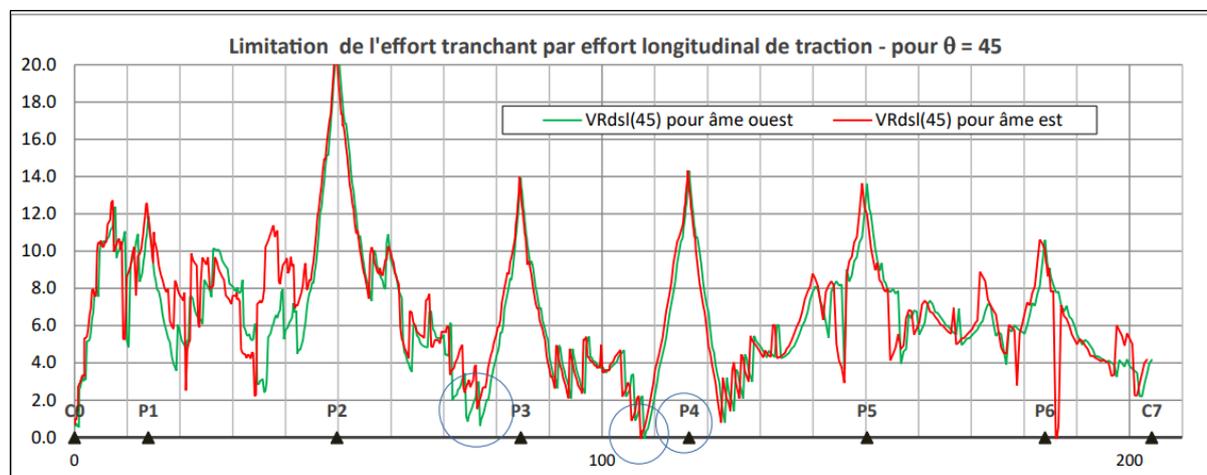
Figure n°18 : Limitation de l'effort tranchant par l'effort longitudinal de traction pour $\theta=45^\circ$

Lorsque le hourdis inférieur est peu comprimé et/ou que le nombre des câbles de précontrainte est faible en fibre inférieure, la résistance du hourdis inférieur et $V_{RdsI}(\theta)$ sont faibles, ce qui peut poser problème. La figure n°18 permet de visualiser l'effort tranchant résistant $V_{RdsI}(\theta)$, pour chaque âme et pour $\theta=45^\circ$. On observe une forte baisse de l'effort tranchant résistant au milieu du voussoir V3S3, au niveau du joint V4S3/V4S2, dans le voussoir V4N2, et à proximité de la pile P6. Cette baisse s'explique par la faible compression du hourdis inférieur et par la diminution du nombre de câbles en fibre inférieure.

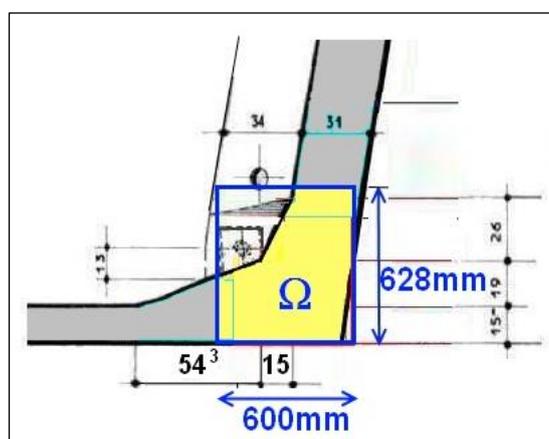
Figure n°20 : Section Ω utilisée pour vérifier l'effet d'entraînement de l'ancrage inférieur

$\sigma_{ELS, cara}$ est la contrainte de compression minimale du béton à l'ELS caractéristique au niveau de la section Ω .

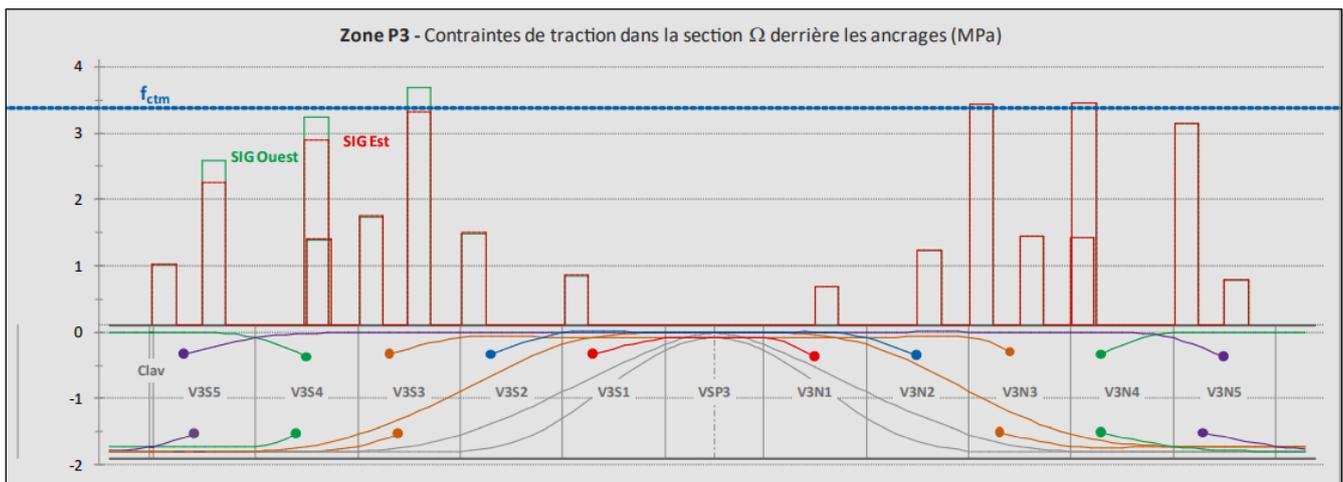
Figure n°21 : Contraintes de traction derrière les ancrages inférieurs de la zone proche de P3

Dans les zones où la contrainte de compression en fibre inférieure est faible, la contrainte de traction due à l'effet d'entraînement peut provoquer un dépassement de la résistance en traction du béton. La figure n°21 permet de visualiser ce phénomène au niveau des ancrages des premiers câbles éclisses autour de P3 (voussoirs V3S3 et V3N3). La situation est similaire derrière les ancrages des deux premiers câbles éclisses autour de P4 (voussoirs V4S2, V4S3, V4N2 et V4N3). Ces zones correspondent à la position des fissures.

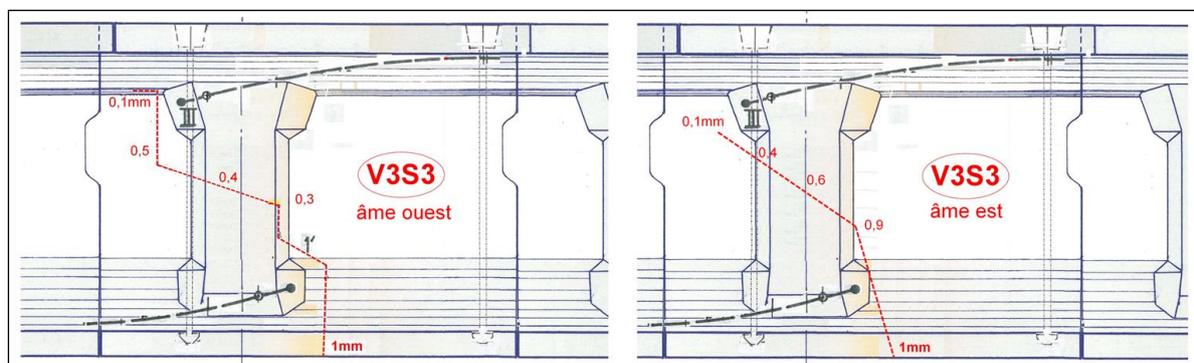
Figure n°22 : Élévation des âmes du voussoir V3S3 et relevé des fissures

- conception avec des ancrages de précontrainte supérieurs et inférieurs croisés (voir figure n°22) ;
- sur les voussoirs V3S2-V3S3-V3S4, proximité de l'attelage entre les tabliers des OA113 et OA114 avec des efforts de torsion ou de flexion d'axe vertical difficiles à appréhender par la modélisation ST1 à barres.

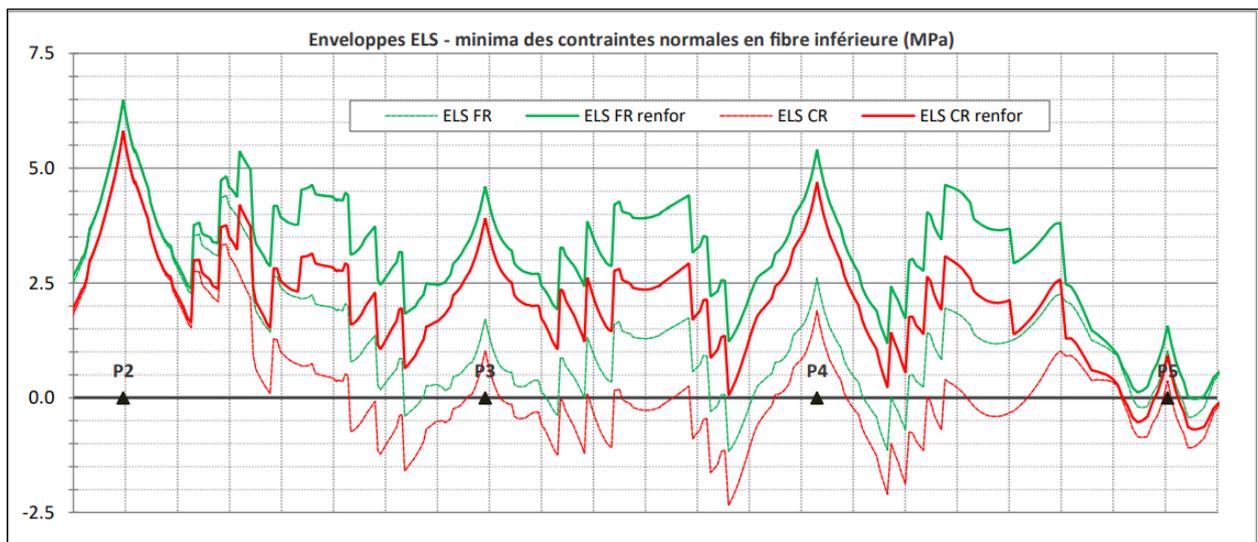
Figure n°23 : Enveloppes ELS des contraintes normales minimales en fibre inférieure

L'effet de la précontrainte additionnelle sur la fibre inférieure est visualisé sur la figure n°23. La précontrainte additionnelle permet de comprimer la fibre inférieure à l'ELS caractéristique dans toutes les sections de la zone renforcée.

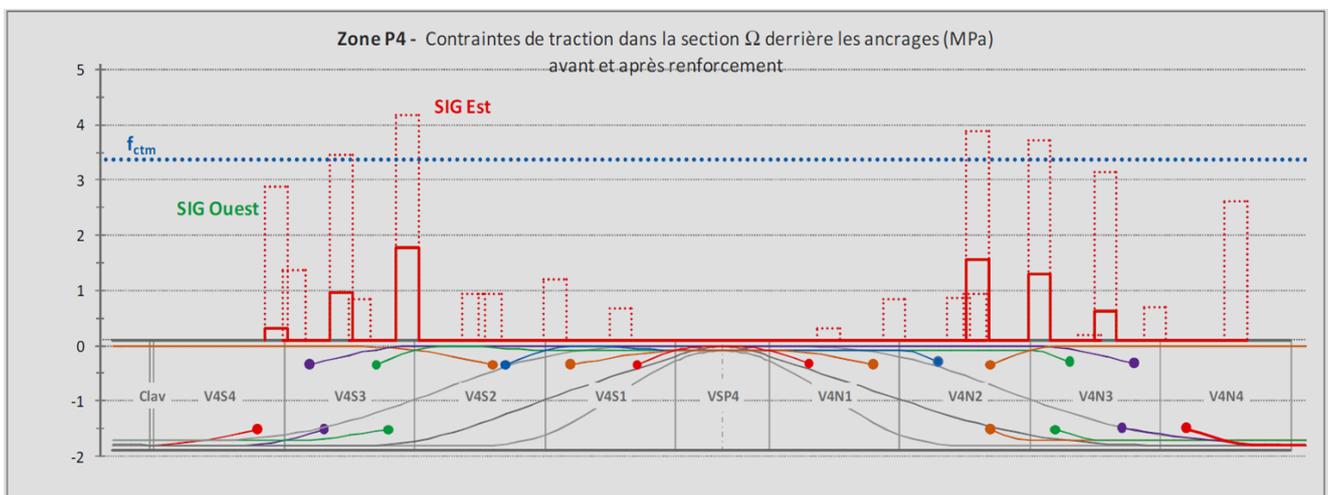
Figure n°24 : Effet d'entraînement - Contraintes de traction derrière les ancrages avant (pointillés) et après renforcement (trait plein)

- le moment résistant à l'ELU,
- la contrainte de cisaillement admissible à l'ELS,
- partiellement l'effort tranchant résistant, en améliorant la résistance à l'effort tranchant des âmes, et en comprimant le hourdis inférieur, ce qui permet d'augmenter sa capacité à supporter la traction due à l'effort tranchant,
- complètement la reprise de l'effort d'entraînement (voir figure n°24).

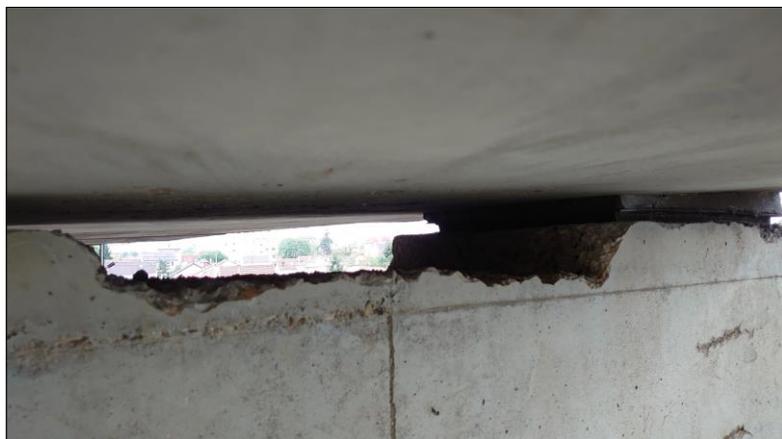
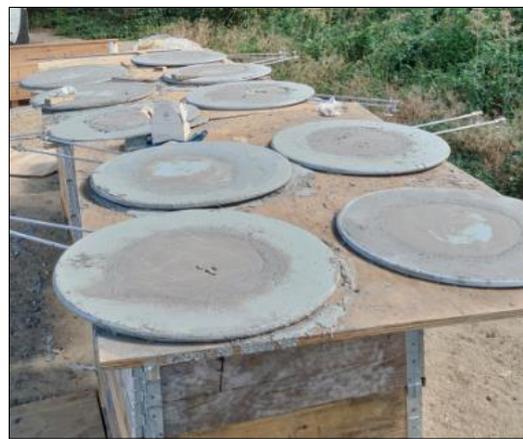
Figure n°25 : Niche de vérinage réalisée par hydro-démolition Figure n°26 : Vérins plats en préparation

de chaque vérin indépendamment. Les levées du cantilever C0 et de la pile P1 sont effectuées dans un premier temps. Les piles P2, P3 et P4 sont levées dans un second temps.

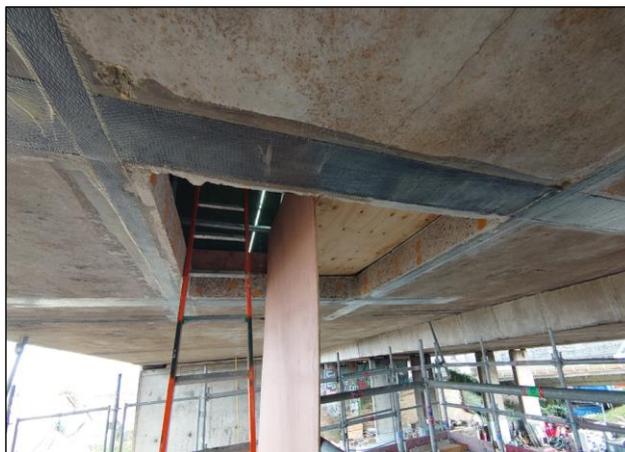
Figure n°27 : Trémie d'accès avec renforcement périphérique en TFC

Dans un premier temps, pour des raisons pratiques d'accès au caisson depuis l'intrados de l'ouvrage, l'entreprise a réalisé une trémie d'accès dans le hourdis inférieur. Cette trémie a nécessité la mise en œuvre d'un renforcement périphérique en matériaux composites collés compensant les aciers sectionnés (voir figure n°27).

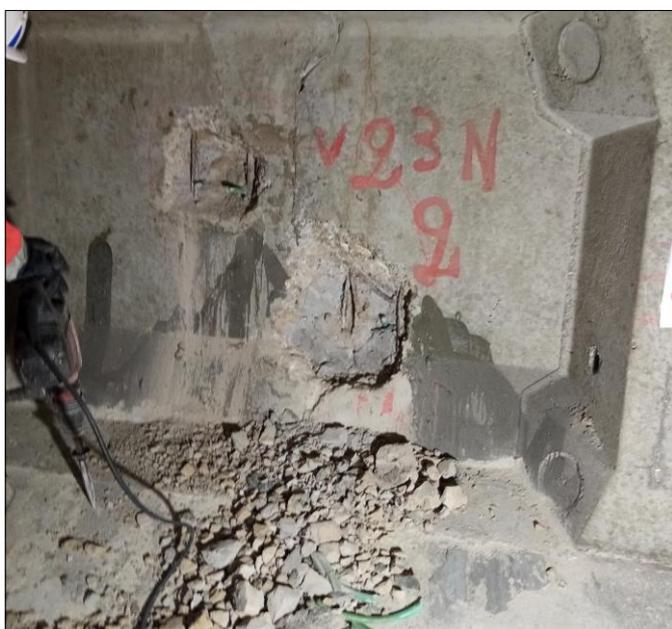
Figure n°28 : Réparations du béton

Les fractures et autres dégradations telles qu'illustrées sur la figure n°28 ont été traitées par ragréage (épaisseur <3 cm) ou bétonnage (épaisseur >3 cm). Au préalable, chaque zone a été purgée et les aciers passifs ont été brossés. Dans la pratique, les imperfections sont souvent localisées au niveau des joints de voussoirs préfabriqués et sont dues à des défauts d'alignement.

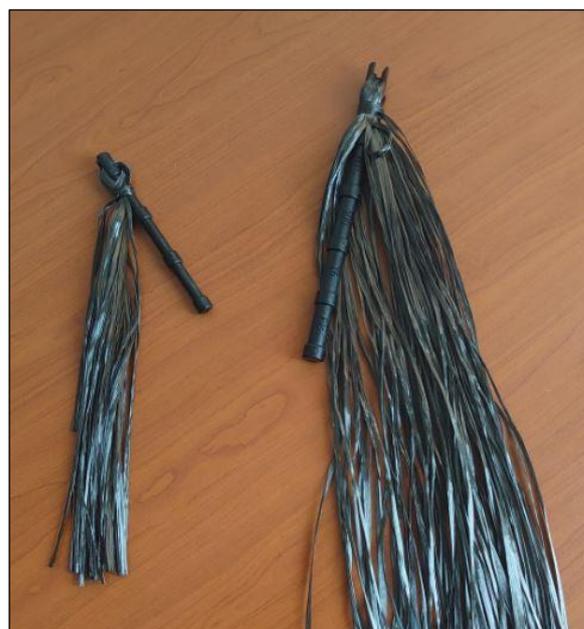
Figure n°29 : Mèches en carbone

La solution technique proposée par l'entreprise est le Tissu Fibre de Carbone (TFC), dispositif breveté Foreva® TFC. Celle-ci consiste au collage de bandes tissus orientées sur les âmes à l'intérieur des caissons. L'ancrage des bandes se fait par des mèches en carbone matricées par stratification avec l'armature du composite (voir figure n°29 ci-dessus). Un marquage des zones à traiter a été réalisé au préalable (voir figure n°30).

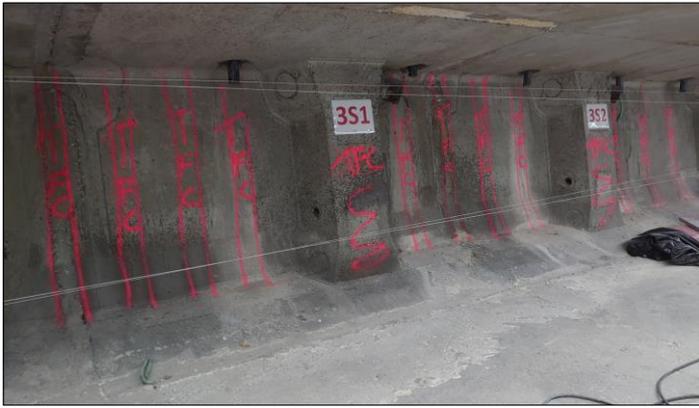
Figure n°30 : Implantation du renforcement en composites collés

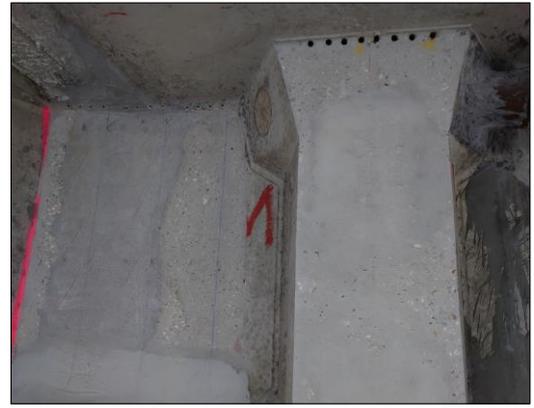
Figure n°31 : Préparation du support

Le support béton a été préparé par un ponçage (voir figure n°31). L'application des bandes TFC nécessite un support plat et légèrement rugueux. Les percements pour le scellement des ancrages ont été réalisés en amont pour assurer un délai suffisant de vérification des profondeurs/dégradations (observation visuelle/endoscope du forage). La difficulté liée à ces ancrages réside dans leur implantation au niveau des goussets à proximité de la précontrainte existante. En effet, le repérage au radar des armatures existantes dans les angles du caisson et les goussets est difficile et les plans de recollement se sont révélés non conformes à l'existant. La mise en œuvre d'ancrages courts a été retenue lorsque cela était possible. Son objectif était de limiter le risque d'atteindre la précontrainte. Cette disposition augmentait le nombre de percements à effectuer mais limite la profondeur de ceux-ci, tout en respectant l'agrément technique du produit.

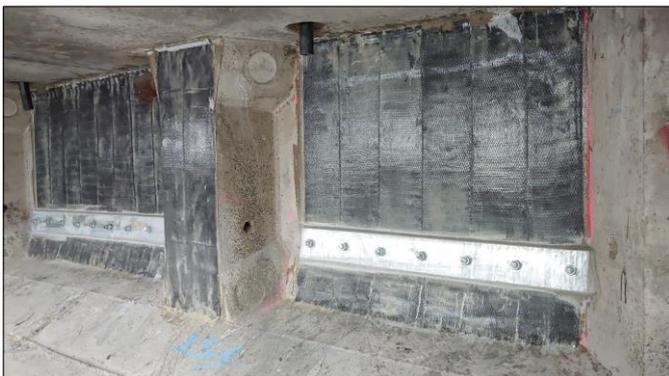
Figure n°32 : Platine contre la poussée au vide au niveau du gousset inférieur

Le tissu a été appliqué par bande de 75 ou 200 mm, tel un papier peint, imprégné et marouflé sur son support préalablement recouvert de résine Foreva® EPX. Les collages ont été réalisés à l'intérieur du caisson sous circulation. Des dispositifs contre la poussée au vide ont été dimensionnés et mis en œuvre tel qu'illustré par les figures n°32 et 33. Il s'agit de platines chevillées dans l'ouvrage au niveau des angles des goussets. Les profondeurs des percements sont limitées pour les mêmes raisons que précédemment.

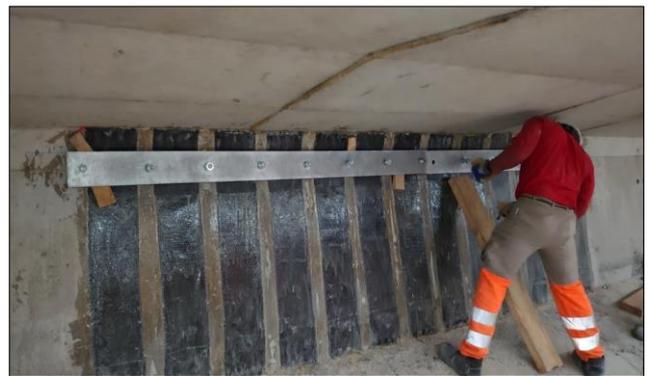
Figure n°33 : Platine contre la poussée au vide au niveau du gousset supérieur

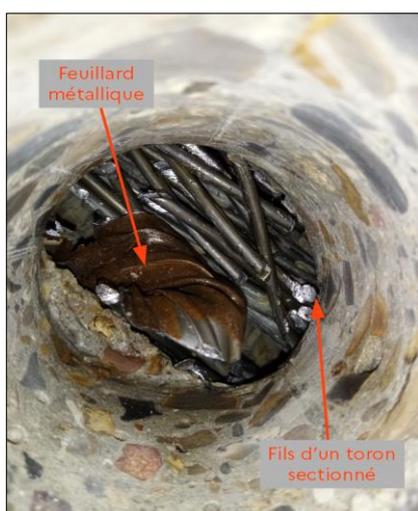
Figure n°34 : Gaine de précontrainte ouverte

Dès les premiers carottages, une gaine de la précontrainte existante (feuilard métallique) a été touchée et deux torons ont été rompus. Les figures n°34 et 35 illustrent la position du carottage et les dégradations. Cette dégradation, due aux défaillances du repérage des câbles, a toutefois permis d'observer leur l'état, et notamment de constater que la gaine touchée n'était pas injectée.

Suite à cet incident, les travaux ont été interrompus. Des investigations ont été menées sur la gaine ouverte. Les fils semblent ne s'être que très peu déplacés lors de leur rupture, ce qui traduirait un ré-ancrage rapide et donc la présence de coulis dans la gaine. L'utilisation d'un endoscope et d'un furet métallique n'a pas permis de confirmer cette hypothèse, ces outils ne permettant pas de filer au travers des torons sectionnés, dont la disposition est totalement désordonnée et obture la gaine à proximité du point d'entrée.

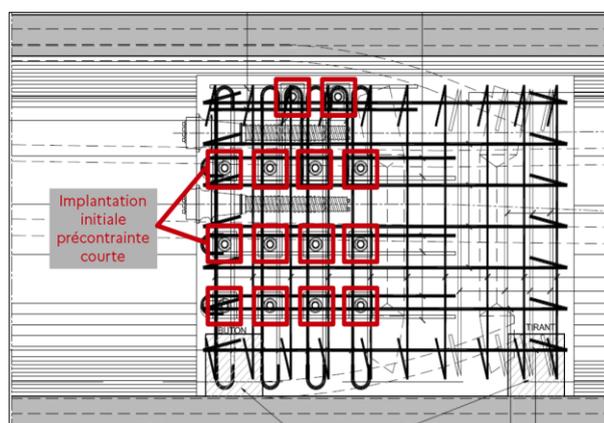
Figure n°37 : Implantation de la précontrainte et du ferrailage passif

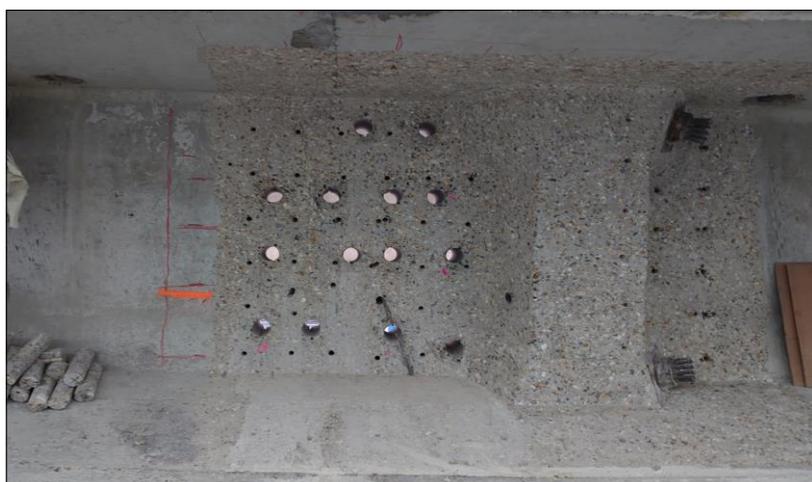
Figure n°38 : Implantation finale de la précontrainte courte

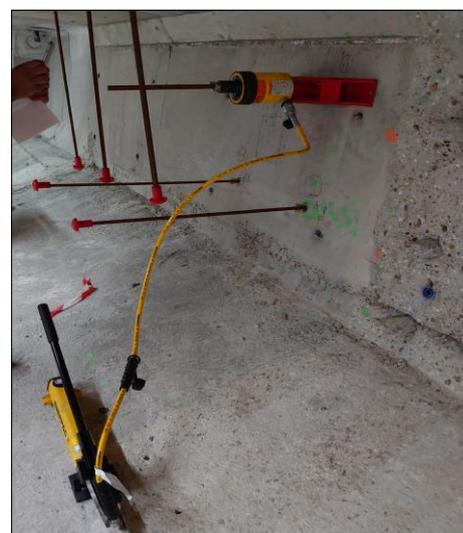
Figure n°39 : Essais de traction sur scellements

Des essais d'arrachement sur les armatures scellées ont été réalisés à proximité des scellements définitifs en collaboration avec le fabricant Hilti (voir figure n°39 ci-dessus). Outre ces scellements, les massifs sont ancrés par 14 barres courtes Freyssibar Φ 32 mm, livrées gainées graissées et mises en place

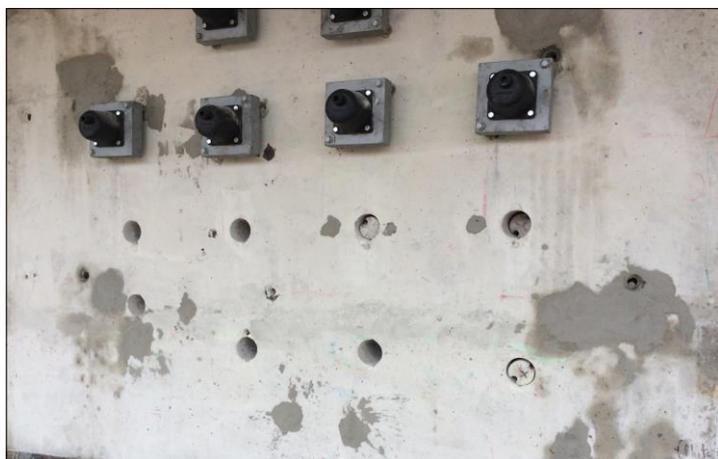
Figure n°40 : Ancrages passifs des Freyssibars

directement dans les carottages réalisés au préalable. L'ancrage extérieur passif est protégé par un capot plastique rempli de graisse (voir figure n°40). La suite des opérations (mise en tension, serrage...) est assurée depuis l'intérieur des caissons. L'utilisation de barres de précontrainte courtes gainées et injectées à la cire permet leur remise en tension ultérieure. Ces dispositifs sont directement enfilés et matés aux âmes par injection d'un coulis de ciment. Des cellules de charges seront disposées et laissées à demeure pour surveiller la tension résiduelle dans les barres (voir figure n°41).

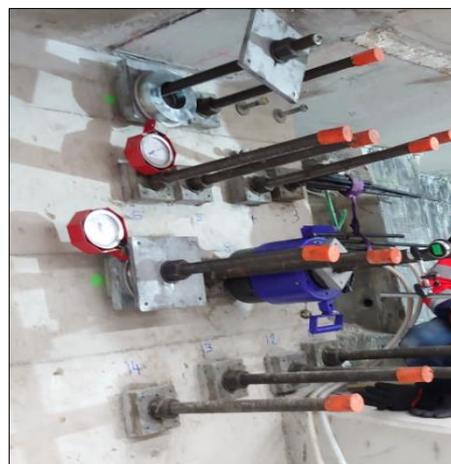
Figure n°41 : Mise en place des cellules de charge sur Freyssibars

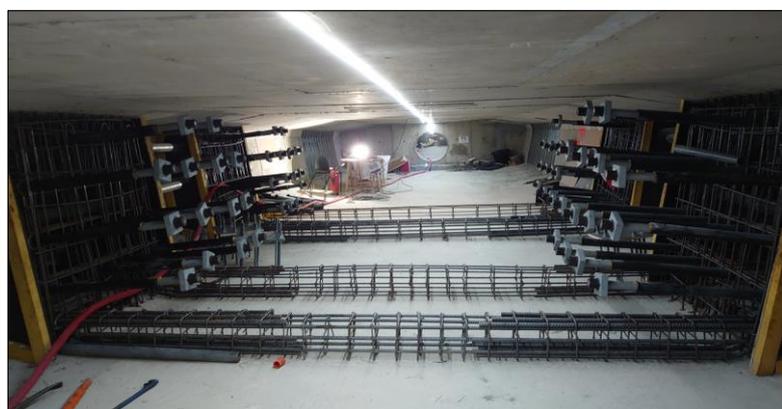
Figure n°42 : Ferrailage des massifs d'ancrage

Les huit massifs d'ancrage et les deux déviateurs neufs ont été conçus pour réduire au maximum les risques de dégradation de l'existant. Leurs dimensions réduites impliquent des densités d'armatures passives élevées : environ une tonne d'acier au mètre cube à laquelle s'ajoutent les 14 barres de précontrainte courte et les 2 ou 4 câbles de précontrainte longitudinale). L'arrangement théorique des armatures passives, des barres de précontrainte courte et des câbles et ancrages de précontrainte longitudinale est soumis à révision pendant la mise en œuvre des massifs.

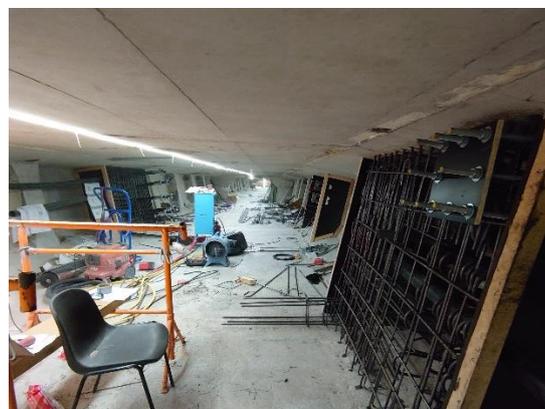
Figure n°43 : Mise en place des tiges d'ancrage pour butons métalliques

Pour la reprise des efforts transversaux liés aux effets des ancrages de la précontrainte additionnelle, des butons-tirants liés aux massifs d'ancrage ont été mis en œuvre. Les butons-tirants des parties inférieures, en béton armé, sont connectés directement aux massifs d'ancrage et sont bétonnés avec les massifs dans un seul et unique coulage (voir figure n°42). Les butons-tirants des parties supérieures sont des poutres métalliques boulonnées à des tiges d'ancrage (voir figure n°43). Une disposition régulière de ces tiges d'ancrage est rendue complexe par la présence de la précontrainte longitudinale et des barres de précontrainte courte, ainsi que par la disposition des aciers passifs.

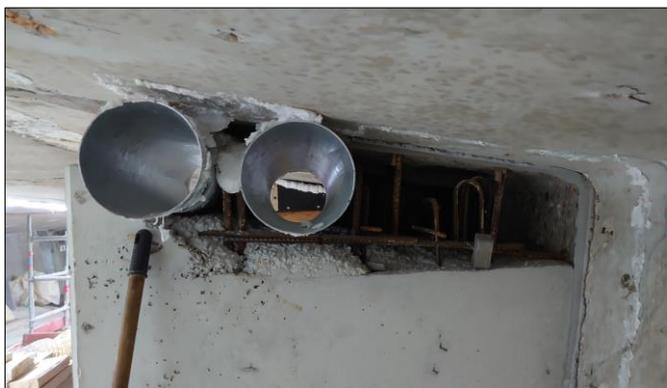
Figure n°45 : Bétonnage défailant du déviateur neuf ouest

Des difficultés de remplissage ont été observées sur les déviateurs. En effet, l'emplacement et les dimensions des tubes déviateurs de précontrainte ont affecté la bonne circulation du béton dans les coffrages (voir figure n°45). La reprise de ces défauts de bétonnage, observés seulement après décoffrage, a été faite tel un bétonnage classique. Les imperfections ont été purgées et les aciers ont été mis en état de recette. Un nouveau coffrage léger a été réalisé et l'injection du béton a été faite par un système simple de vérin manuel permettant d'envoyer le béton de façon satisfaisante. Le matage final éventuellement nécessaire a été assuré par un coulis de ciment fin, injecté sous pression par un système de flexibles et de vannes associé à un cachetage/calfeutrement fin (voir figure n°46).

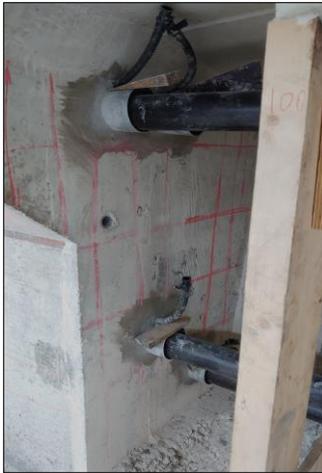
Figure n°47 : Matage des tubes déviatoriques sur piles

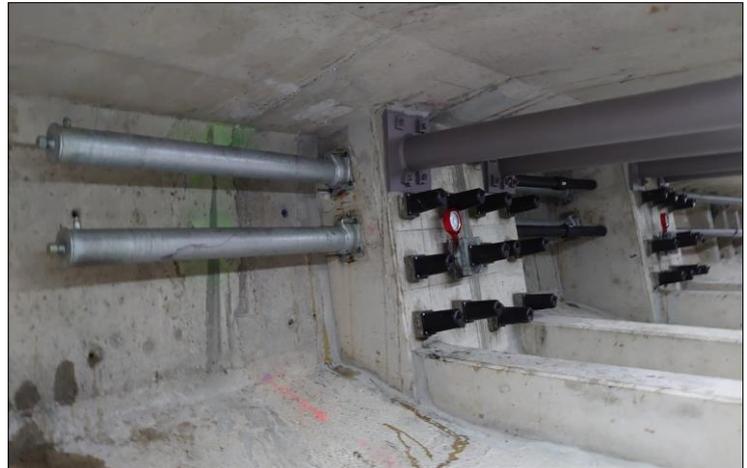
Figure n°48 : Capot de protection des sur-longueurs de câbles

remplissage de la gaine par le coulis. Une sur-longueur a été conservée à une extrémité des câbles pour permettre une éventuelle remise en tension (voir figure n°48).

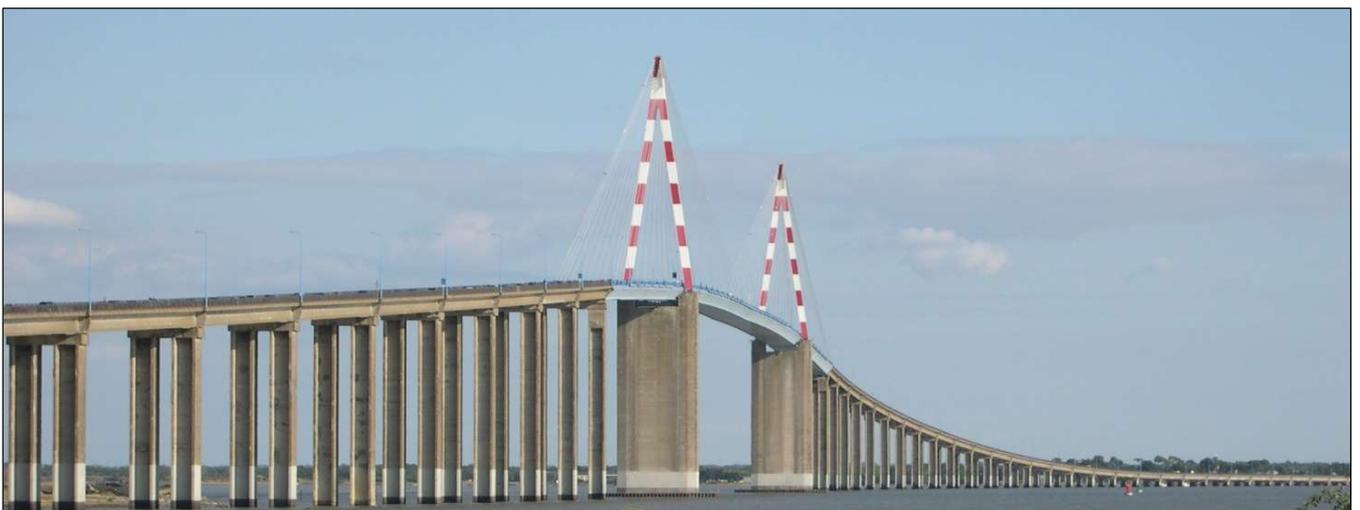
Figure n°1 : Vue d'ensemble du pont de Saint-Nazaire (photo de Ludovic Péron, sous licence GFDL [18])

L'ouvrage principal est constitué d'un caisson métallique haubané, de deux pylônes métalliques supportant les 72 haubans et de quatre appuis en béton fondés en Loire, dont deux piles principales N1 et S1, et deux piles-culées N2 et S2 (N pour nord et S pour sud). Il comporte trois travées de respectivement 158 m, 404 m et 158 m. Les haubans sont fixés aux pylônes métalliques qui sont articulés en pied et supportés par les piles centrales en béton. Les pylônes ont une forme en V inversé et atteignent une hauteur totale de 66,2 m. La tête des pylônes est située à 68 m au-dessus du tablier. Le caisson, de hauteur constante, est constitué de tôles d'acier soudées. Il est raidi par des augets (platelage orthotrope) et des cadres d'entretoisement disposés tous les quatre mètres. Il présente une largeur de 15 m et une hauteur intérieure de 3,2 m. Il est lié aux piles-culées par des articulations qui brident les déplacements verticaux et horizontaux et repose au niveau des piles sous pylônes sur des appareils d'appui en élastomère fretté.

Les viaducs d'accès sont composés de 52 travées identiques d'environ 50 m (22 au nord, piles N2 à N24 et 30 au sud, piles S2 à S32), attelées par groupe de quatre. Leur tablier, de type VIPP, de hauteur totale 3,30 m et de largeur 13,60 m, est constitué de quatre poutres précontraintes. Il repose au niveau de chaque pile courante sur huit appareils d'appui en élastomère fretté. Certaines piles, N6, N10, N14, N18 et N22 ainsi que S2 et S6, présentent en outre des blocages transversaux. La figure n°1 présente une vue d'ensemble de la structure principale haubanée et de ses travées d'accès.

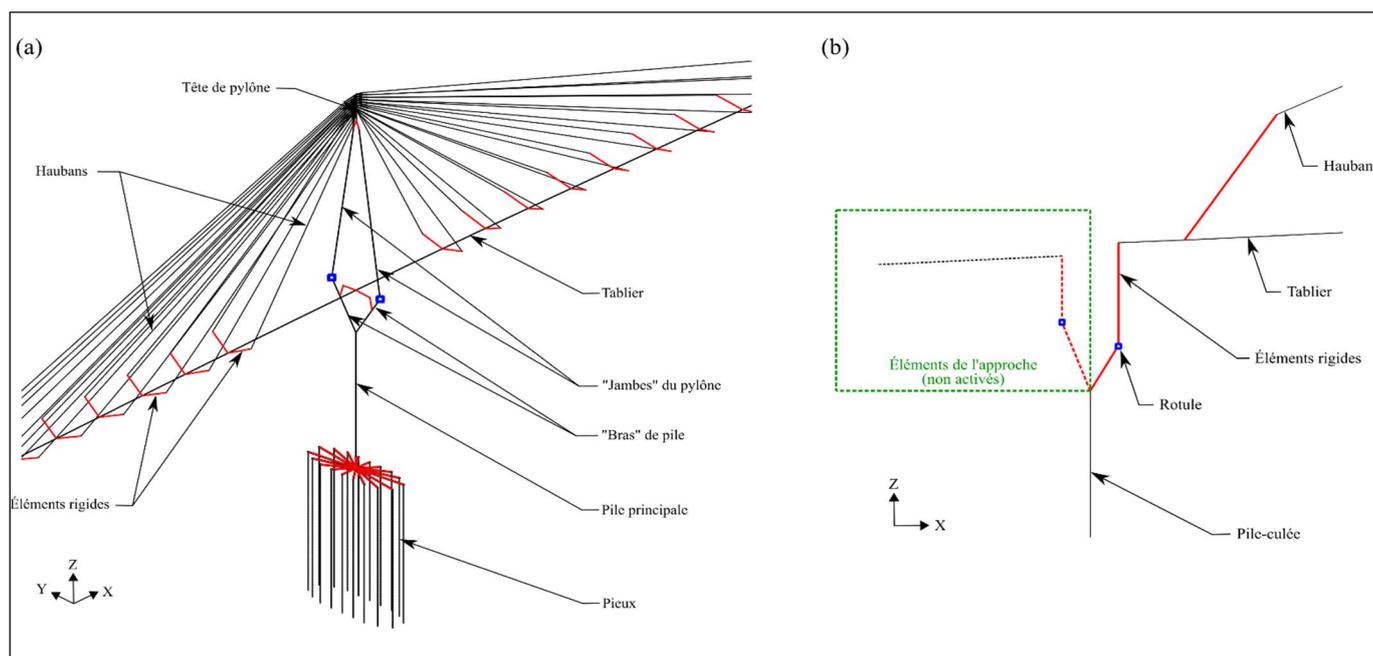
Figure n°2 : Éléments de modélisation de : (a) la structure haubanée principale et (b) de la pile-culée (en élévation). Les éléments de type poutre sont en noir, les éléments rigides en rouge et les articulations en bleu.

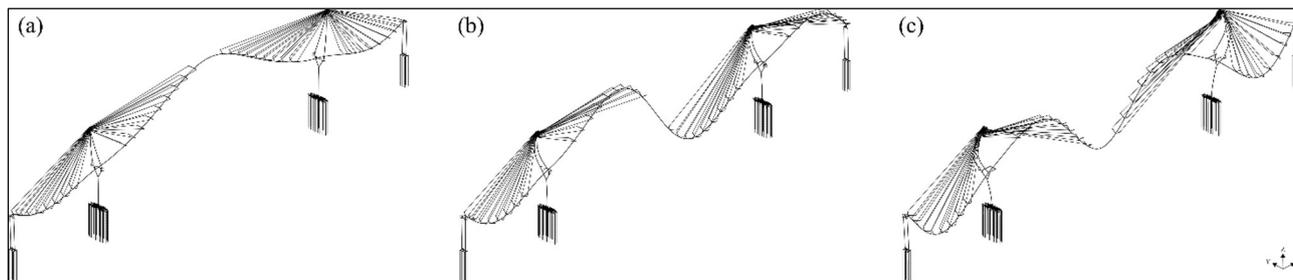
Figure n°5 : Déformées modales des trois premiers modes de flexion des travées haubanées, dont les fréquences propres sont respectivement 0,329 Hz, 0,505 Hz et 0,741 Hz

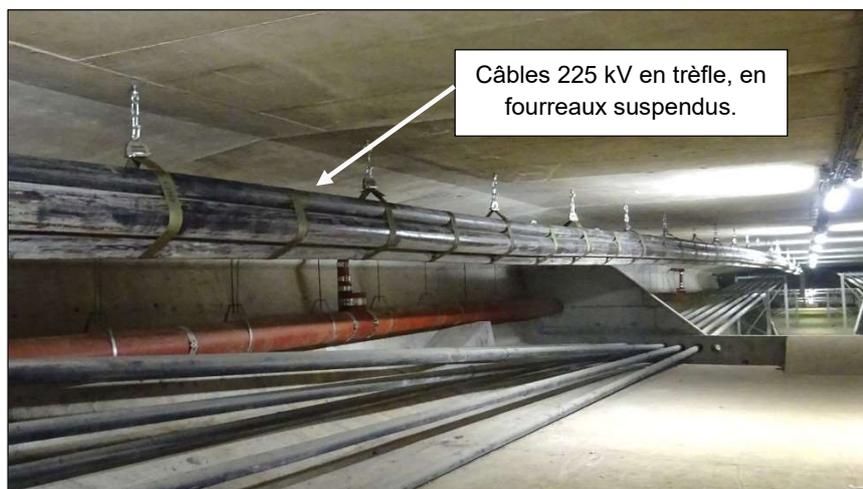
Figure n°2 : Exemple typique de suspension d'une liaison souterraine 225 kV posée en trèfle dans le tablier d'un pont

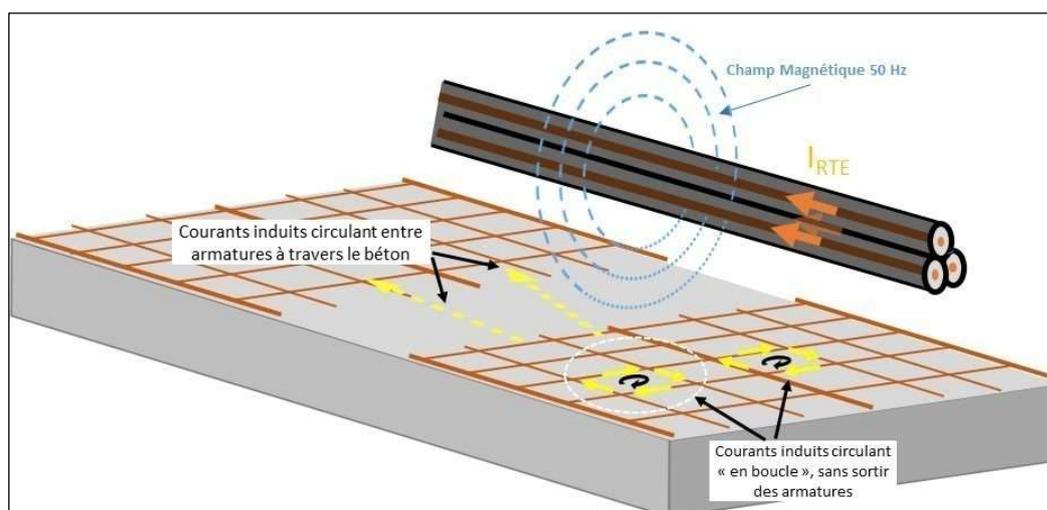
Figure n°3 : Principe des courants induits dans les armatures métalliques d'un ouvrage en béton à proximité d'une liaison électrique souterraine

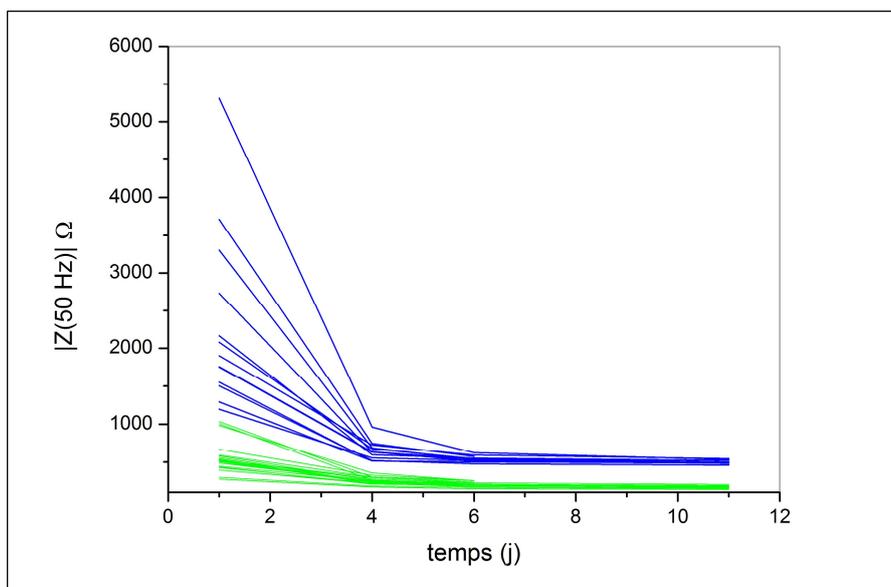
Figure n°7 : Evolution en fonction du temps d'immersion de l'impédance ionique du béton situé entre les armatures d'acier d'une dalle. Fréquence de mesure 50 Hz, en bleu le béton sain, en vert le béton chloruré.
