BULLETIN

OUVRAGES D'ART

n° 79

Renforcement de l'OA113 par précontrainte additionnelle et matériaux composites collés

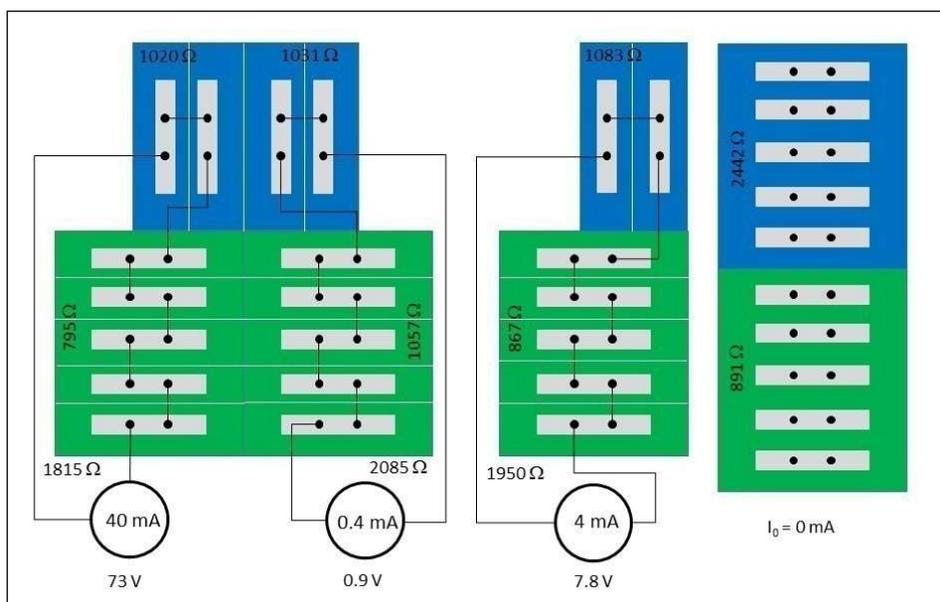
Figure n°8 : Schéma de câblage des dalles. En bleu : béton sain, en vert : béton chloruré

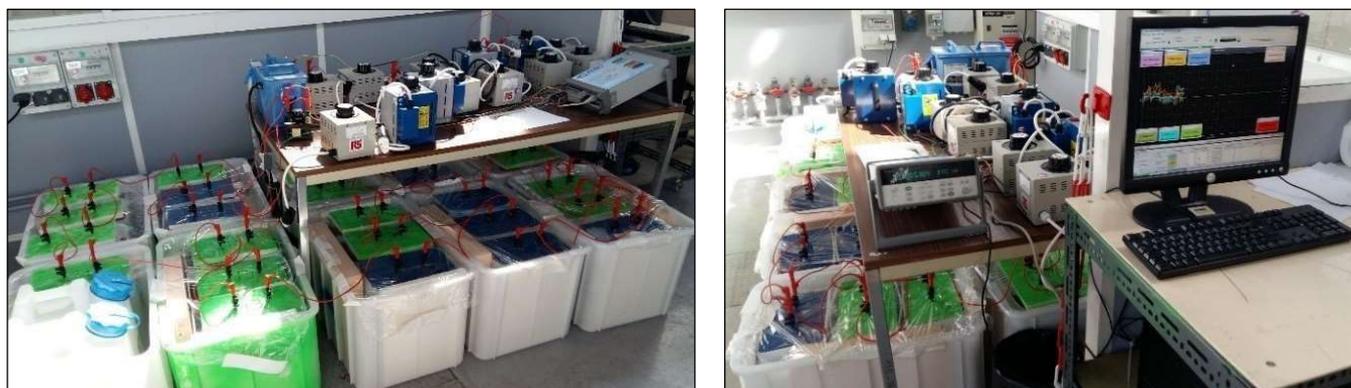
Figure n°9 : Montage expérimental
A gauche, vue d'ensemble. A droite, centrale d'acquisition et écran de contrôle des tensions et courants

L'adaptation de la tension est assurée par des autotransformateurs variables (240 V - 480 VA). Pour chaque voie de polarisation, une résistance sous forme de boîtier AOIP est montée en série afin de vérifier la valeur du courant alternatif (40, 4 et 0,4 mA) par mesure de la tension aux bornes de la résistance. Cette tension ainsi que la tension totale ont été enregistrées par une centrale d'acquisition pilotée par un ordinateur (voir figure n°9). Ce montage simple ne permet pas d'imposer un courant mais une tension. En conséquence, la tension a été adaptée manuellement pour assurer le passage d'un courant égal à la valeur cible à $\pm 10\%$.

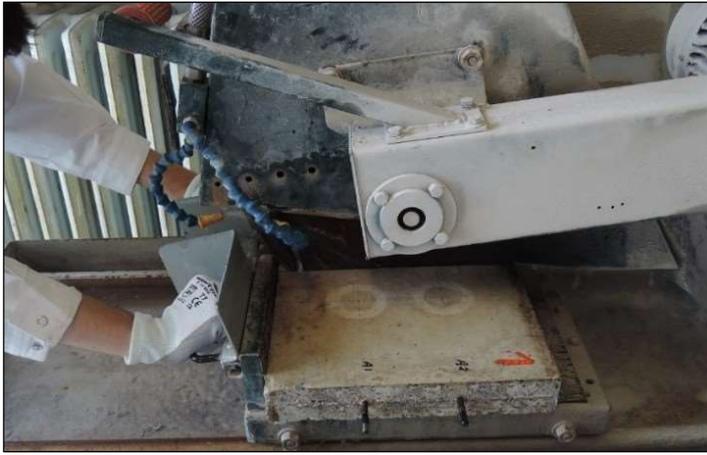
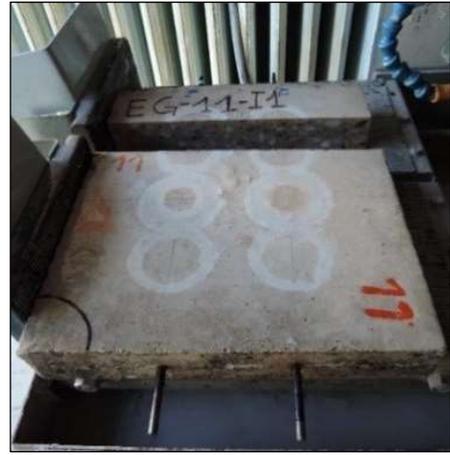
Figure n°11 : Tronçonnage d'une dalle pour le prélèvement des armatures

Une découpe est faite par tronçonnage perpendiculaire aux deux armatures de manière à obtenir une hauteur de 15 à 35 mm d'échantillon. Les figures n°11 et n°12 présentent les différentes étapes. La partie restante de la dallette est ensuite remise en polarisation jusqu'à l'échéance suivante.

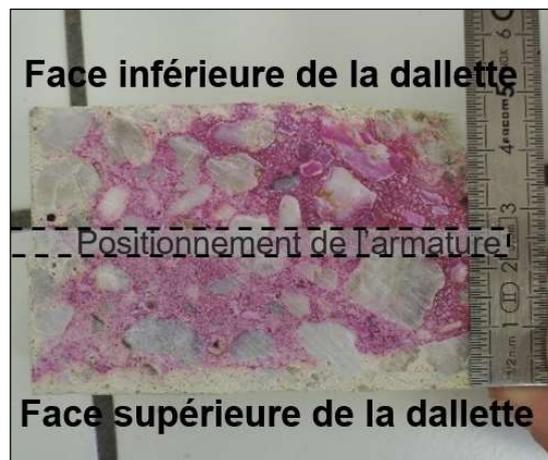
Figure n°13 : Vérification de l'absence de carbonatation du béton au cœur de la dalle

Pour chaque dalle, l'absence de carbonatation du béton est vérifiée par un test de pulvérisation d'une solution de phénolphtaléine. La figure n°13 montre que la carbonatation n'atteint pas la zone des armatures, la phénolphtaléine conservant sa couleur rose.

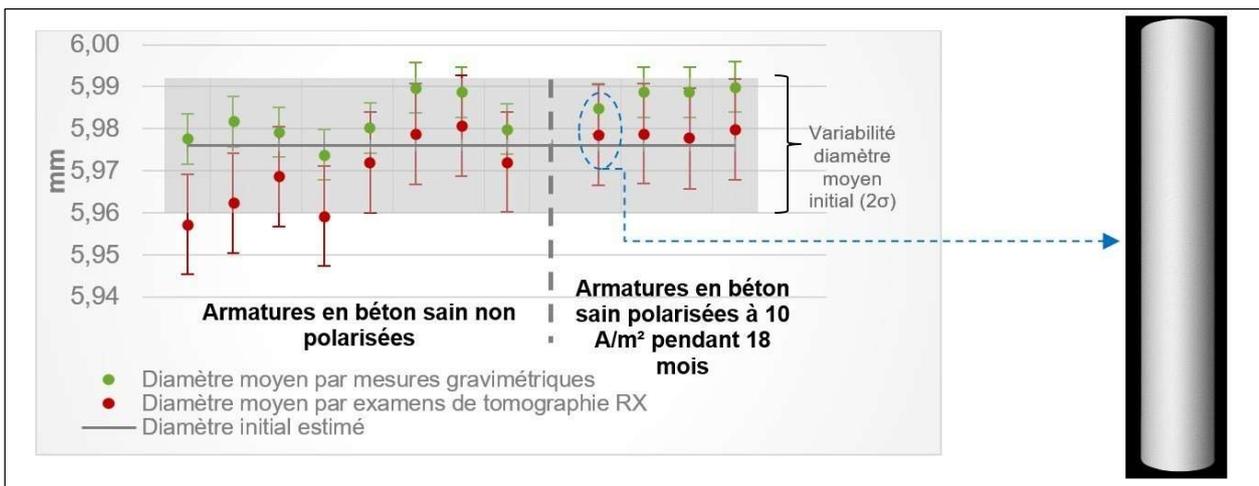
Figure n°16 : Comparaison des diamètres moyens mesurés en béton sain entre des armatures non polarisées et des armatures polarisées à 10 A/m² pendant 18 mois

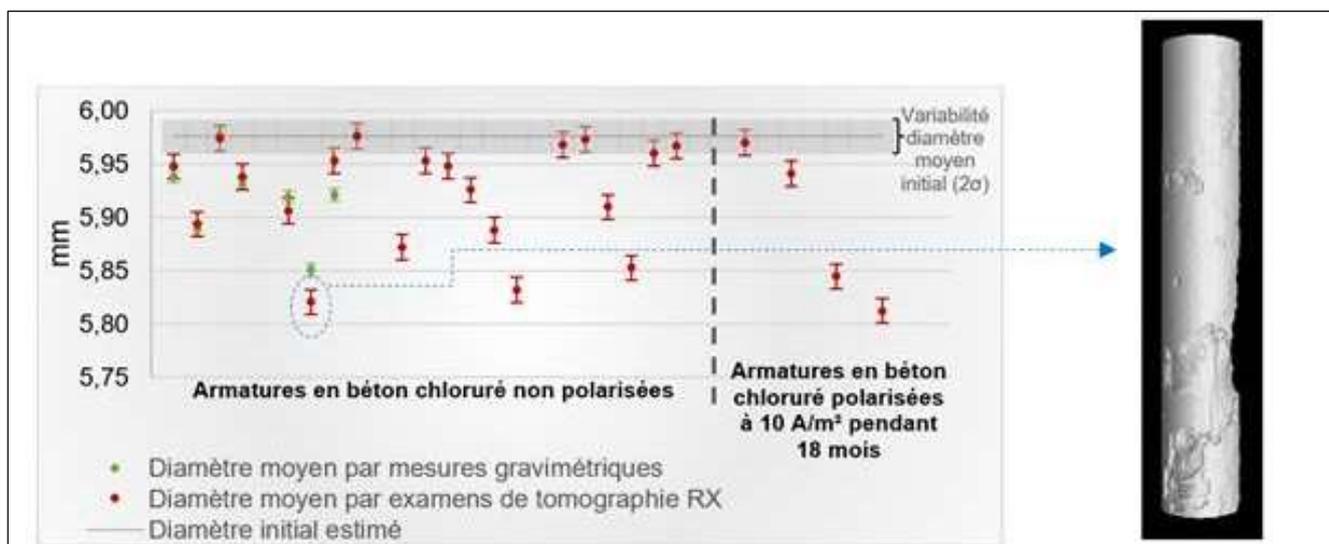
Figure n°18 : Diamètres moyens mesurés en béton chloruré entre des armatures non polarisées et des armatures polarisées à 10 A/m^2 pendant 18 mois

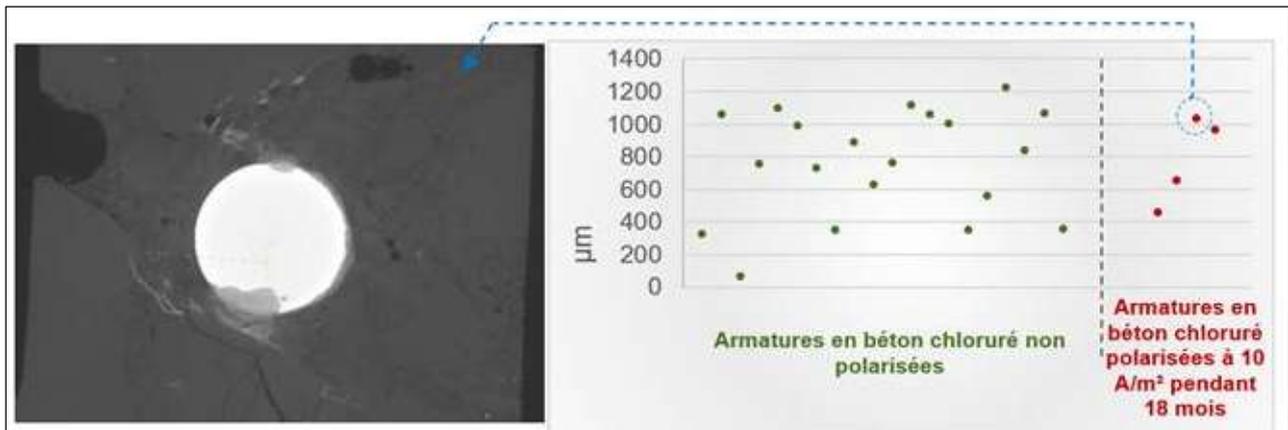
Figure n°20 : Exemple d'une image en tomographie RX de l'armature en coupe radiale présentant une piqûre de 1 000 µm de profondeur dans l'acier

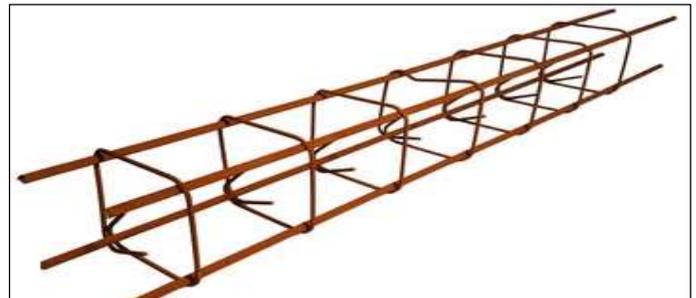
Figure n°28 : Cage d'armatures en acier constituant une succession de boucles fermées

Lorsqu'un câble électrique circule à l'intérieur ou à proximité immédiate d'un ouvrage d'art (par exemple posé en encorbellement), le courant transitant dans ce câble génère une induction magnétique qui va s'appliquer sur toutes les surfaces constituées par les parties métalliques de l'ouvrage d'art, et en particulier celles correspondant au ferrailage du béton et aux systèmes de précontrainte. Nous allons donc retrouver des surfaces induites correspondant à des boucles fermées et d'autres correspondant à des boucles ouvertes (voir figures n°27 et 28).

Dans ces boucles fermées, on est en présence de courants induits qui "tournent en rond" dans toutes les boucles métalliques traversées par le champ magnétique alternatif.

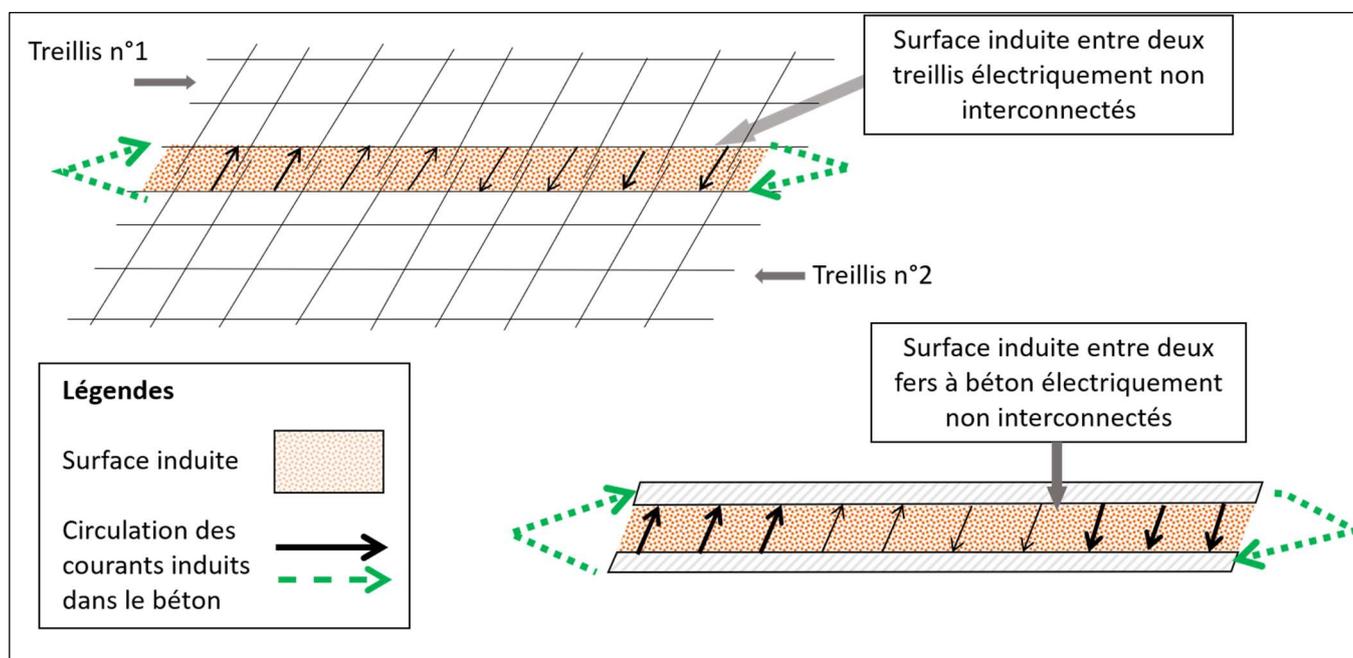
Figure n°29 : Lors d'une discontinuité du maillage d'armatures, un courant induit passe à travers le béton pour aller d'un treillis à l'autre

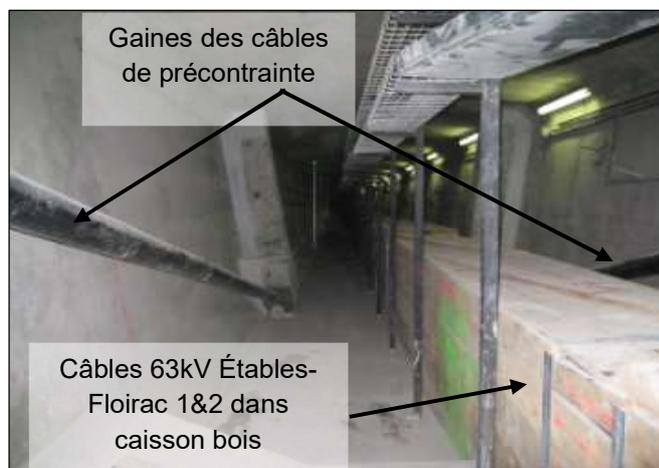
Figure n°31 : Tablier du pont Saint-Jean à Bordeaux, avec câbles de précontrainte à proximité de la liaison souterraine 63 kV de RTE

Une campagne de mesures des courants induits dans les câbles de précontrainte s'est déroulée en avril 2008 sur une liaison HTB inductrice, la ligne souterraine 63 kV Étables-Floirac 1&2 qui passe dans le pont Saint-Jean, à Bordeaux (voir figure n°31). Pendant ces mesures, le transit dans la liaison HTB évoluait entre 186 et 220 A.

Les câbles de précontrainte correspondent au type C du tableau n°1, c'est-à-dire l'une des deux configurations les plus contraignantes.
