Club accidentologie en milieu interurbain

RD 504 - Diagnostic de sécurité routière

Rémy MARSOLAT – CEREMA Centre - Est

3 décembre 2021

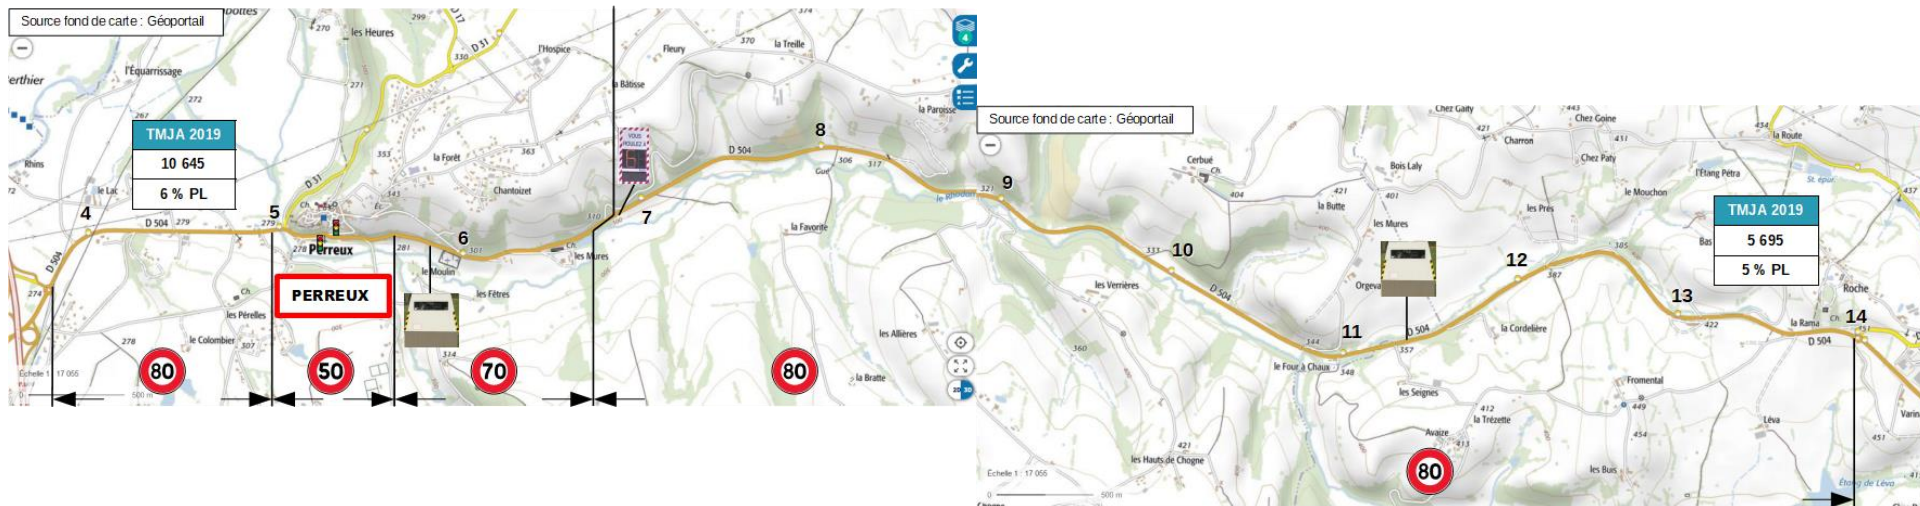
4 séquences

RN7/Perreux

Traversée de Perreux

Approche ouest de Perreux – Zone 70

Rase campagne

1,5 km

0,6 km

1 km

7,4 km

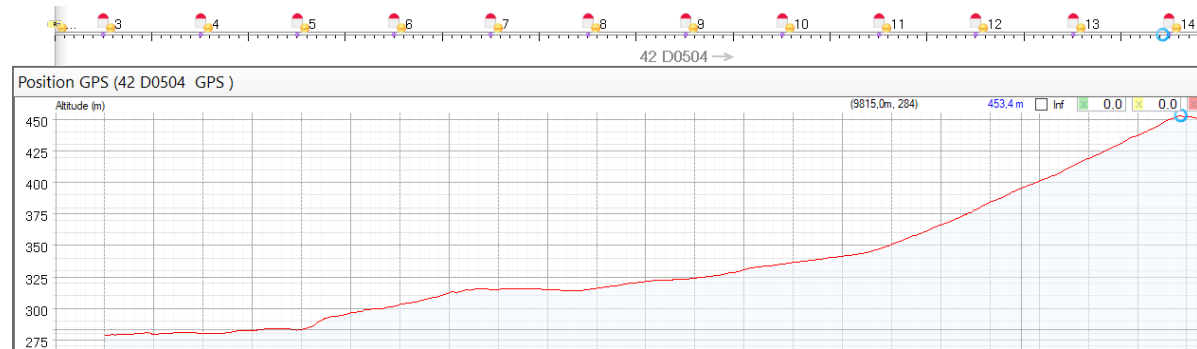
Descente depuis Montagny

- 3 à 5 % en partie haute

Signaler la descente côté Montagny (12)

- Entre le giratoire et le Four à Chaux
- Coupler à un rappel du 80 km/h éventuellement
- Juste avant le virage de Four à Chaux

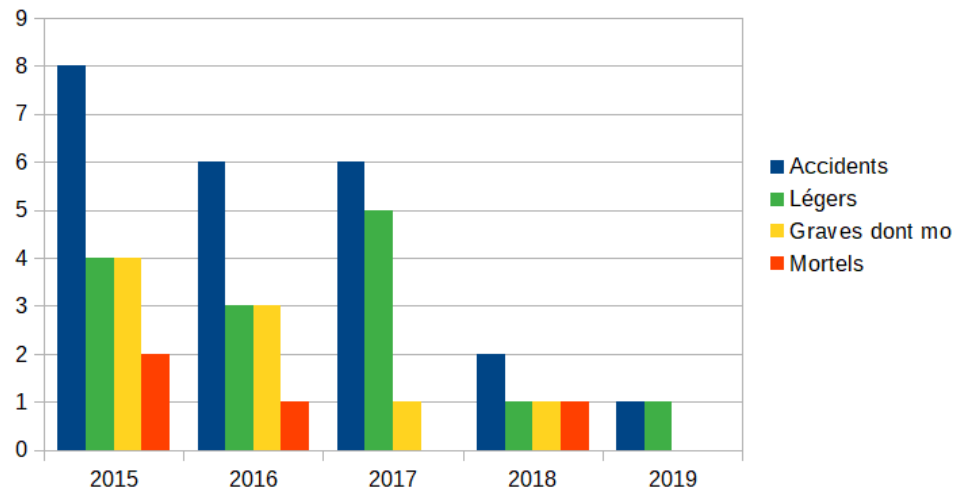
Bilan des accidents 2015-2019

Un Pic sur 2015 - 2017

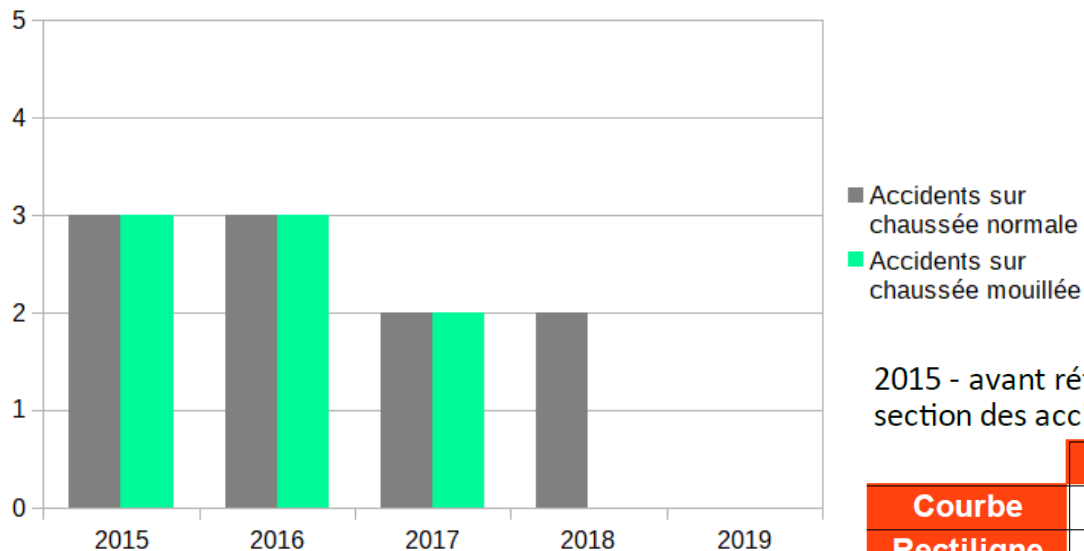
Accidents selon l'état de la chaussée hors agglo

2015 - avant réfection chaussée (24 août 2016 pour la section des accidents en question)

Mouillé	Non mouillé	Total
Courbe	6	3	9
Rectiligne	0	3	3
Total	6	6	12

après réfection chaussée

Mouillé	Non mouillé	Total
Courbe	0	3	3
Rectiligne	2	1	3
Total	2	4	6

Éventuel problème d'adhérence en courbe hors agglomération, avant réfection de la chaussée en 2016

Surveiller l'adhérence (32)

Surveillance rapprochée

- Notamment des virages qui s'usent plus vite
- Faire des mesures dans les 2 sens
- Intervalle à déterminer (3 ans ? 5 ?)

Étude pour l'utilisation d'un revêtement haute adhérence dans les courbes les plus serrées si l'usure (trop) rapide est confirmée.

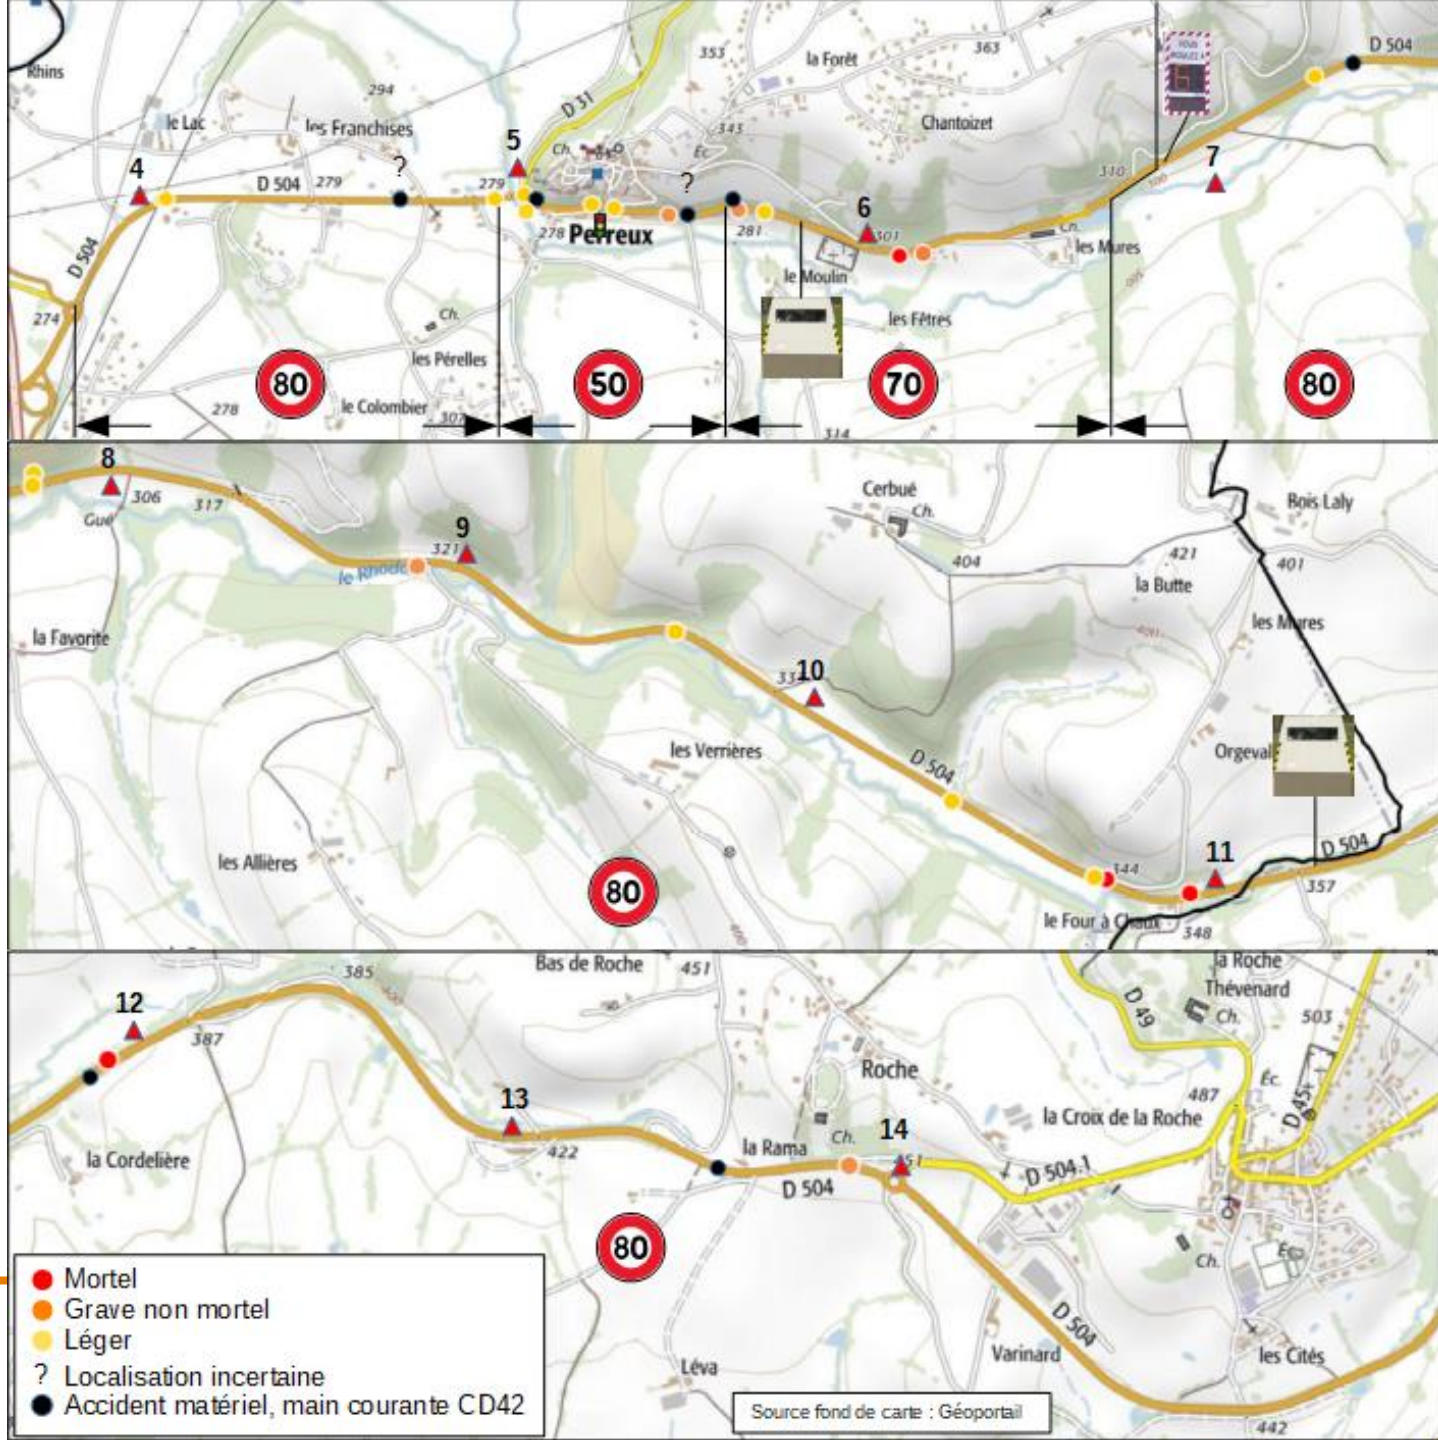
Situation

En virage ou à proximité immédiate

Accumulation dans Perreux et abords

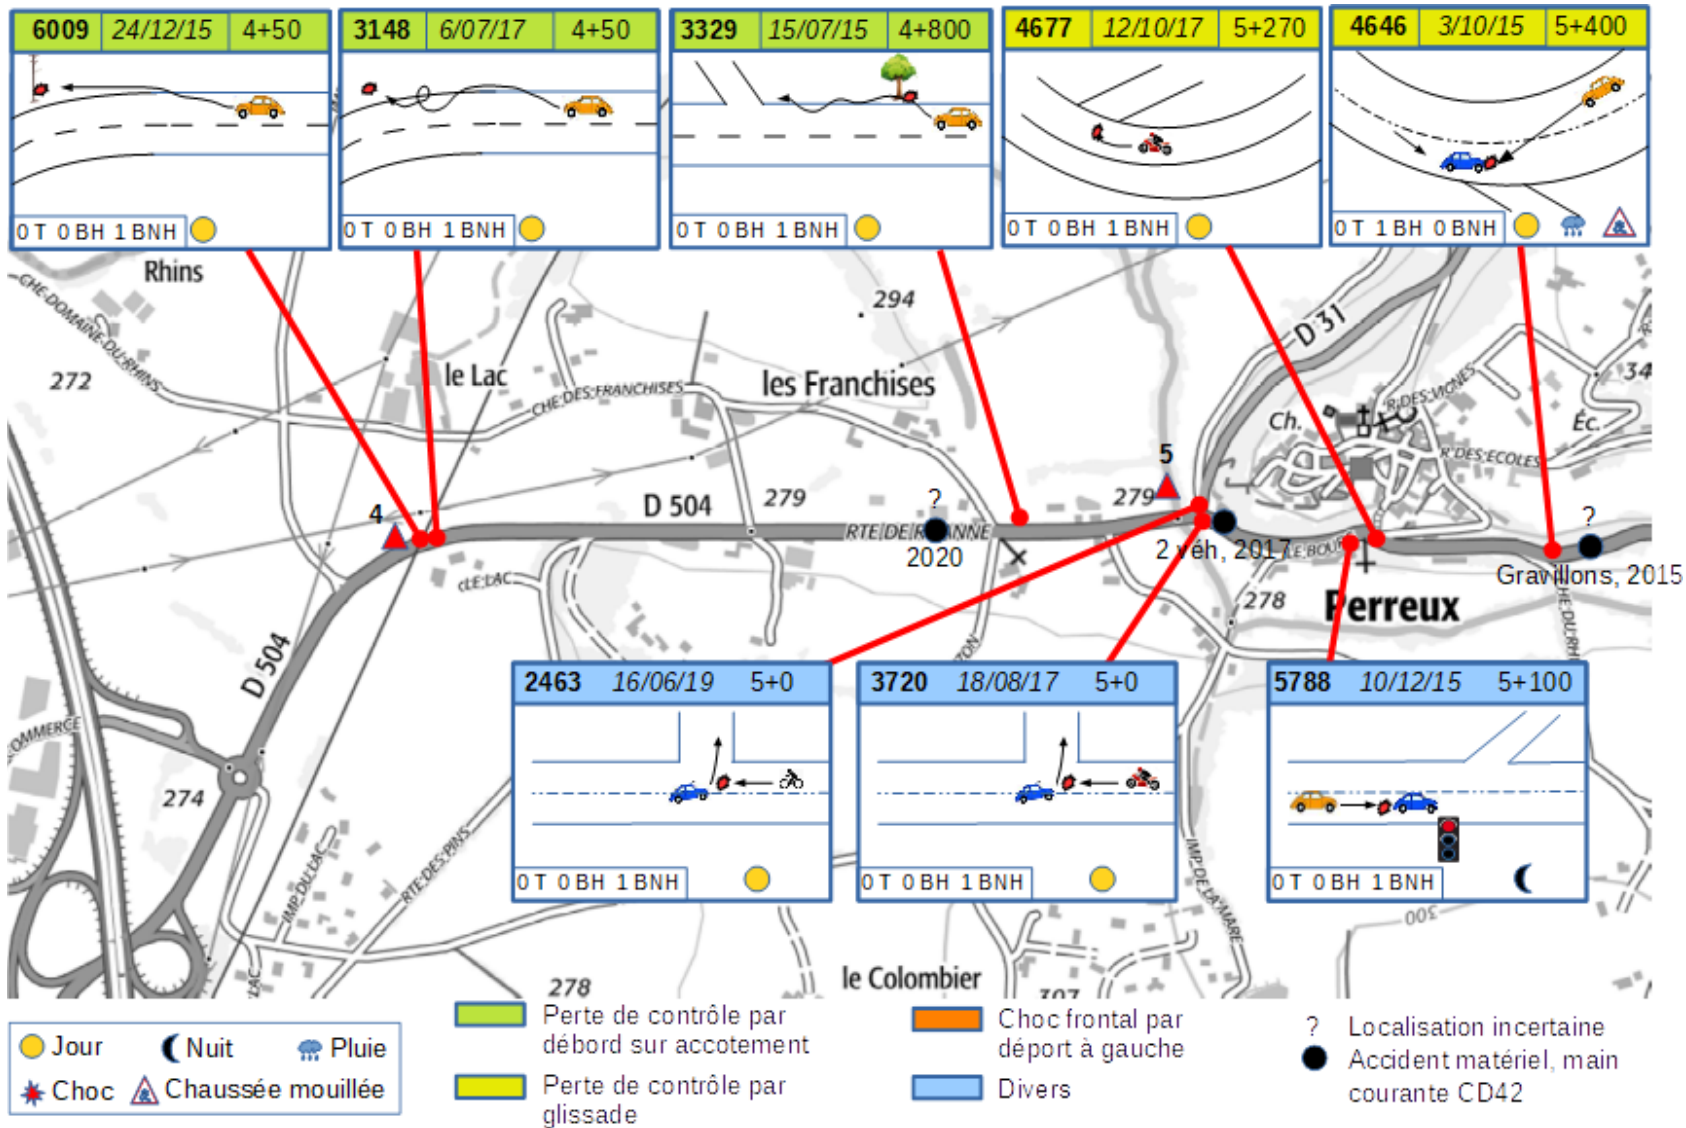
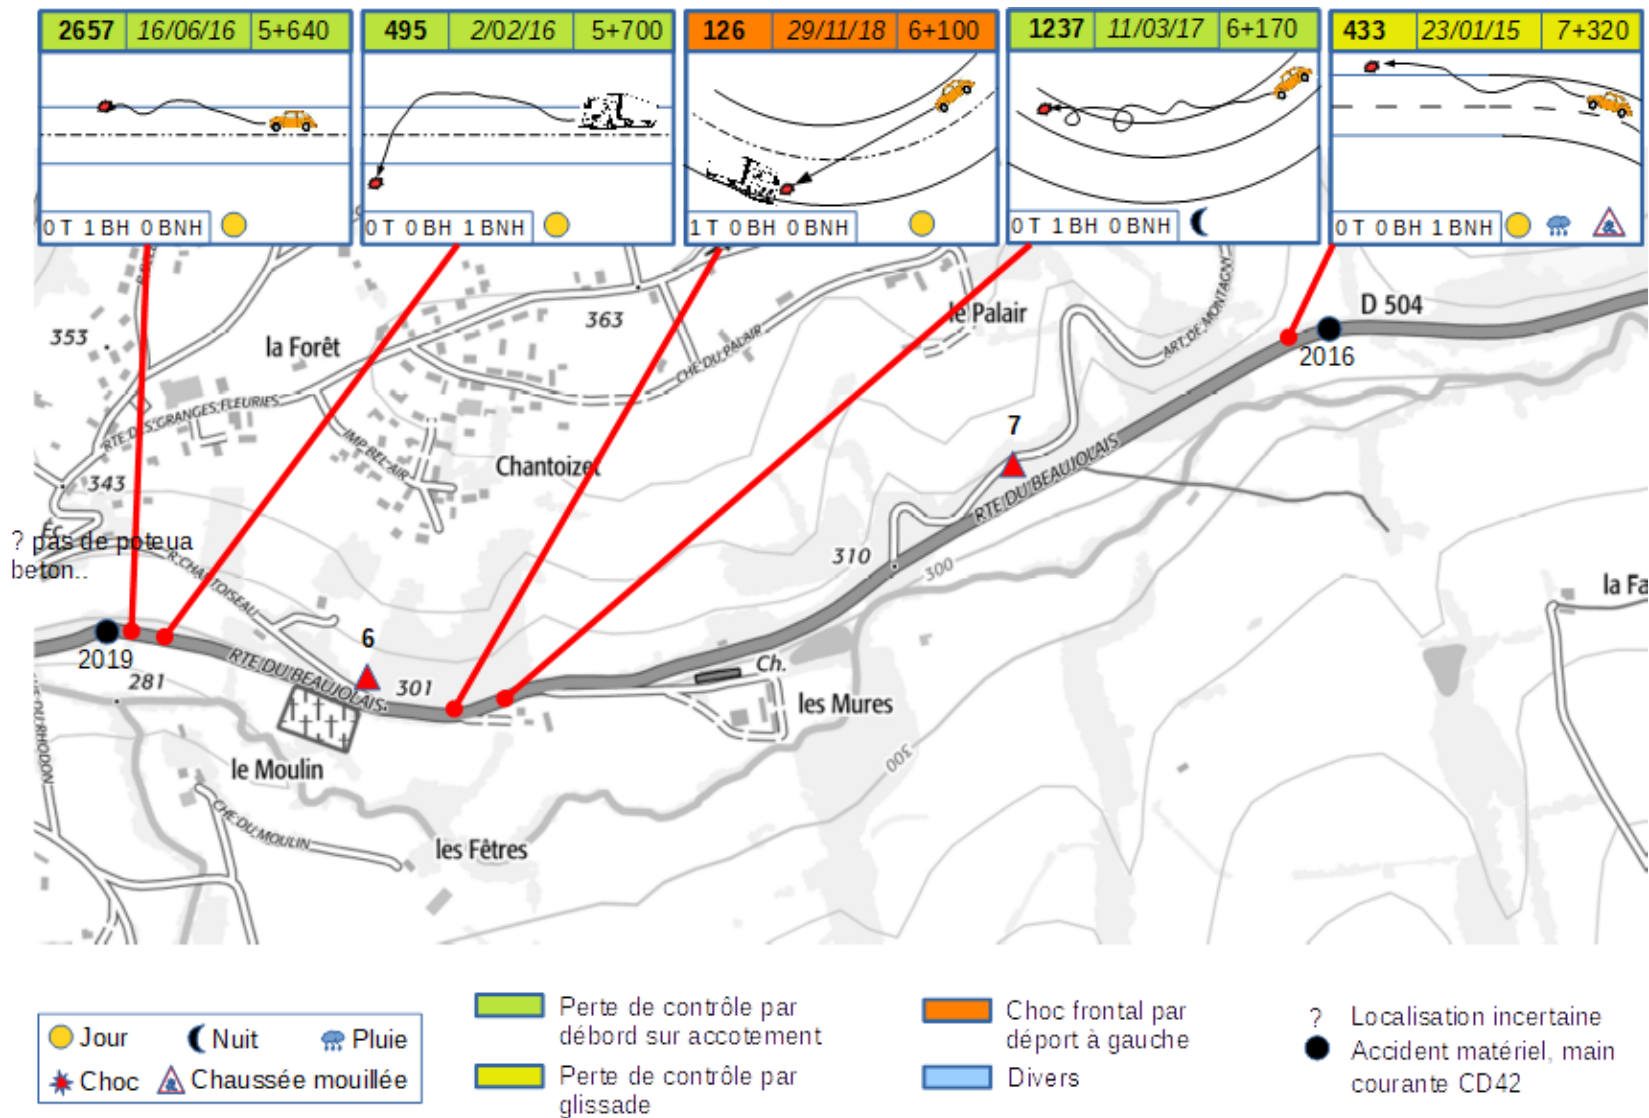
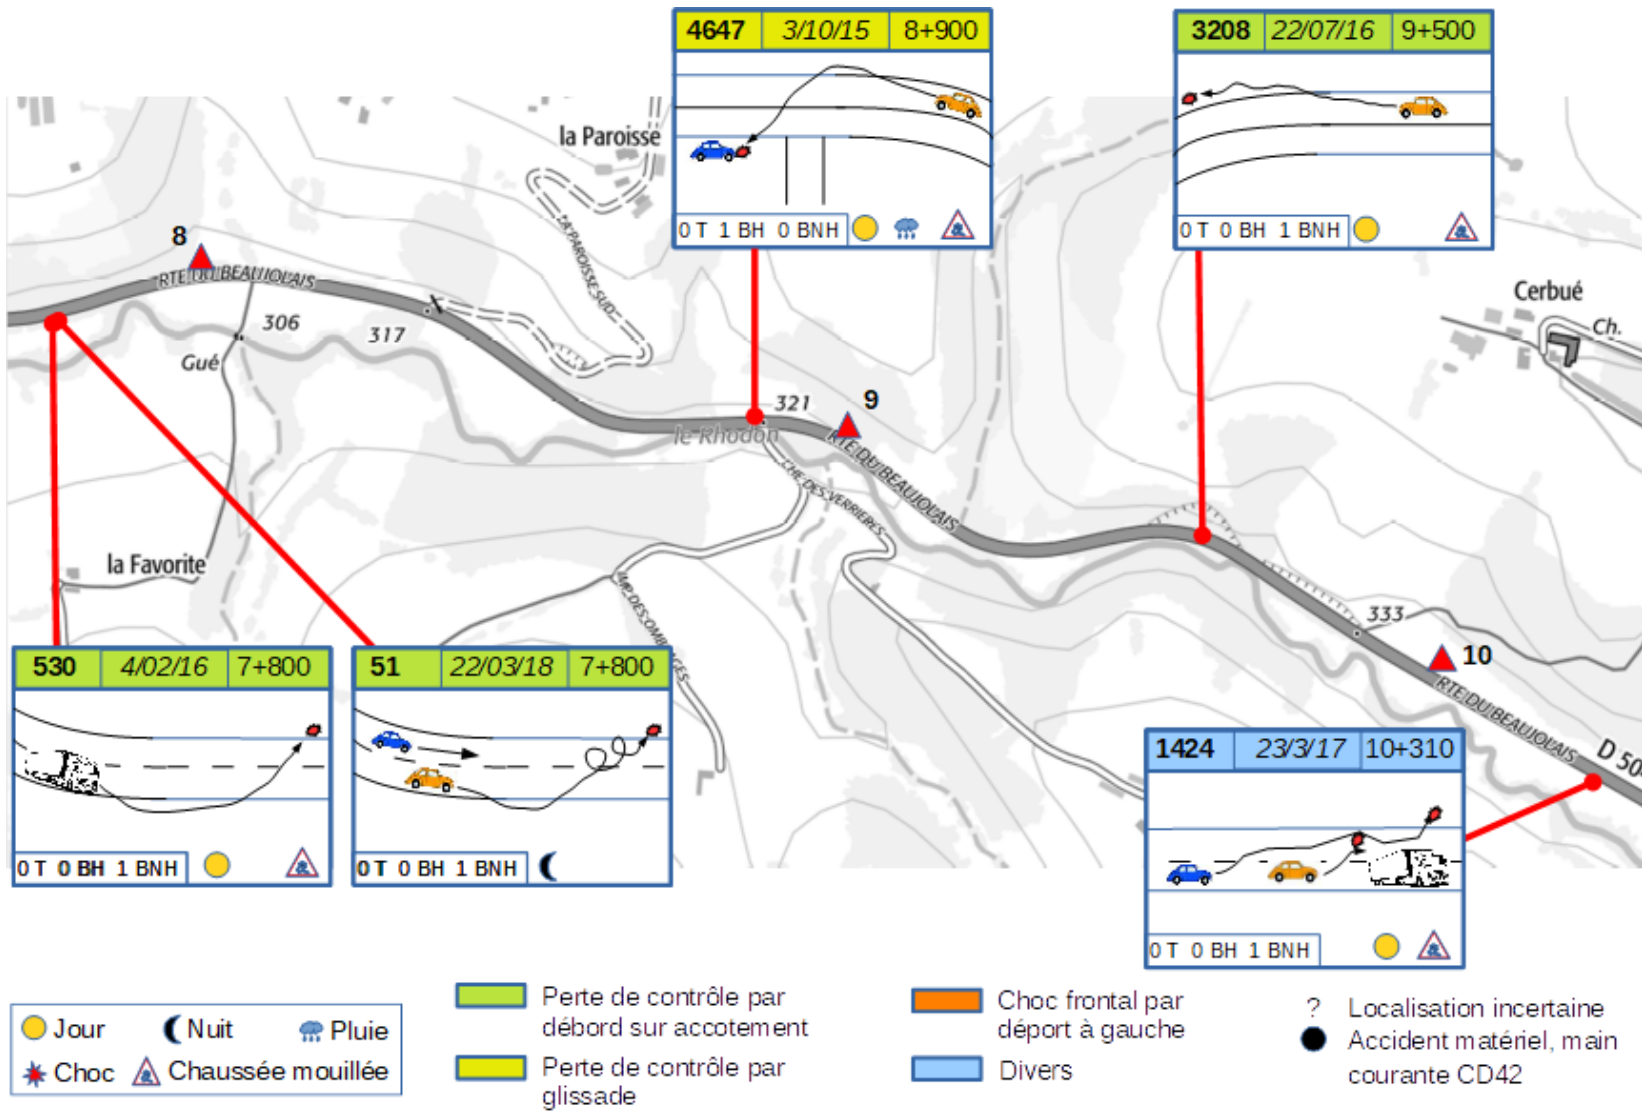
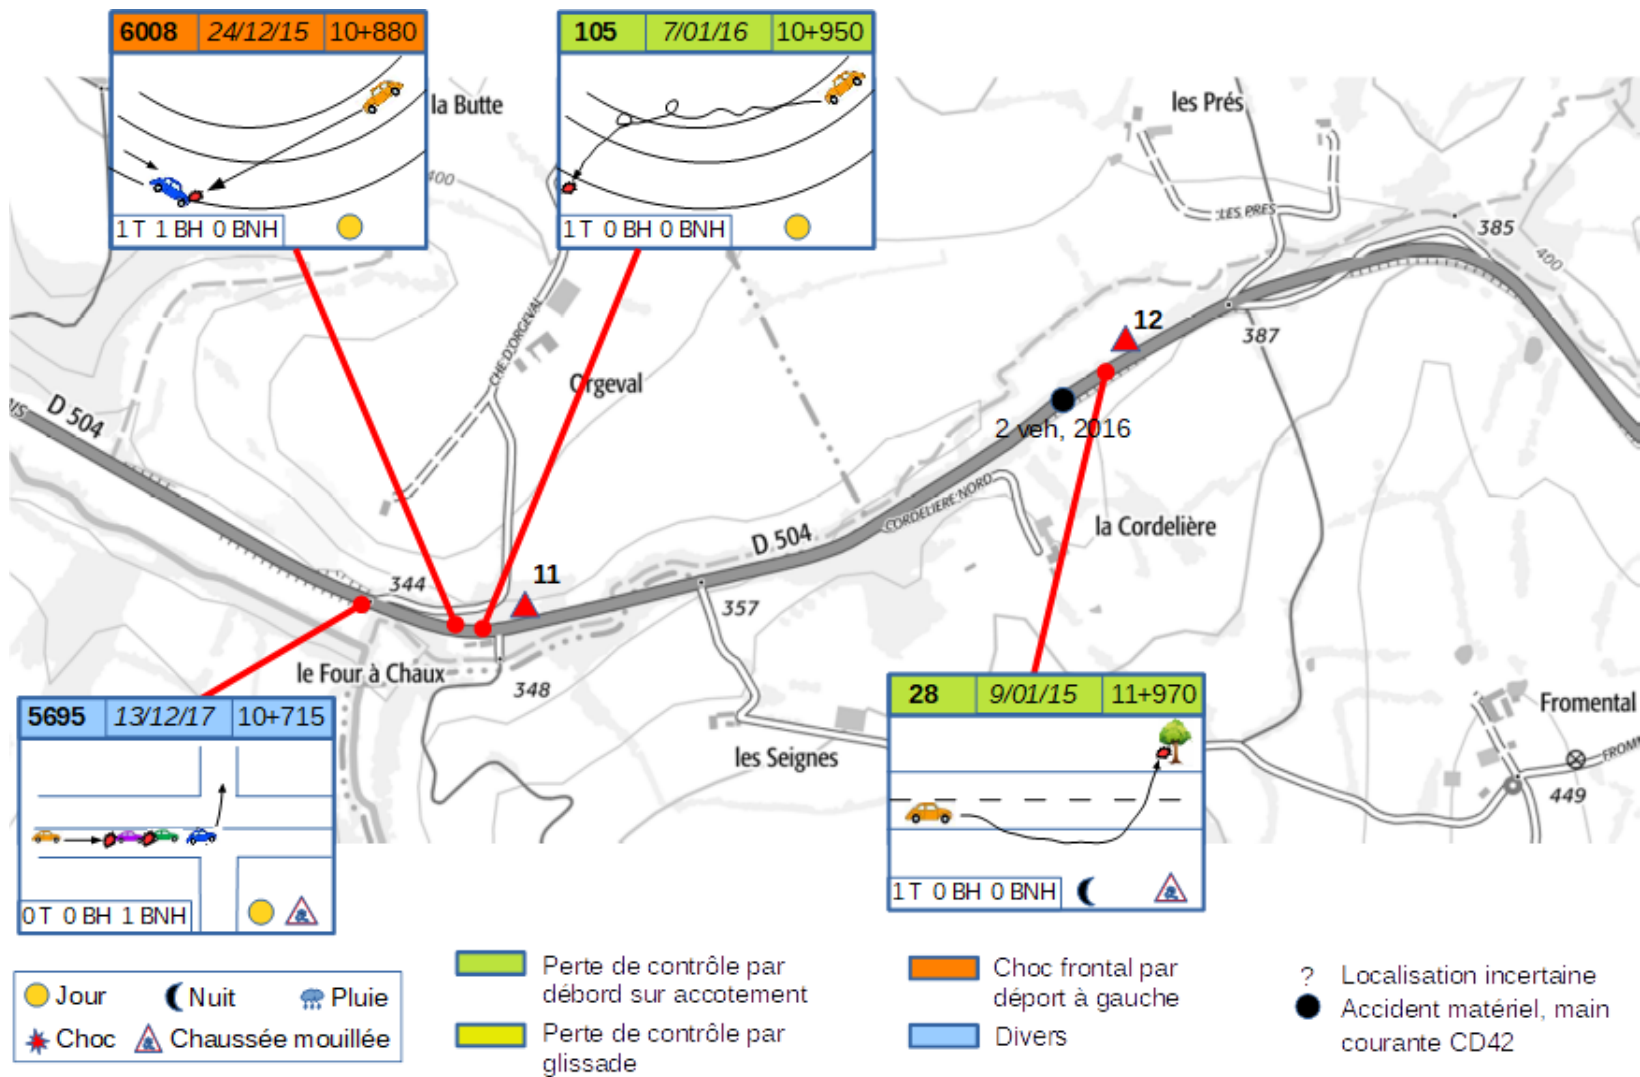
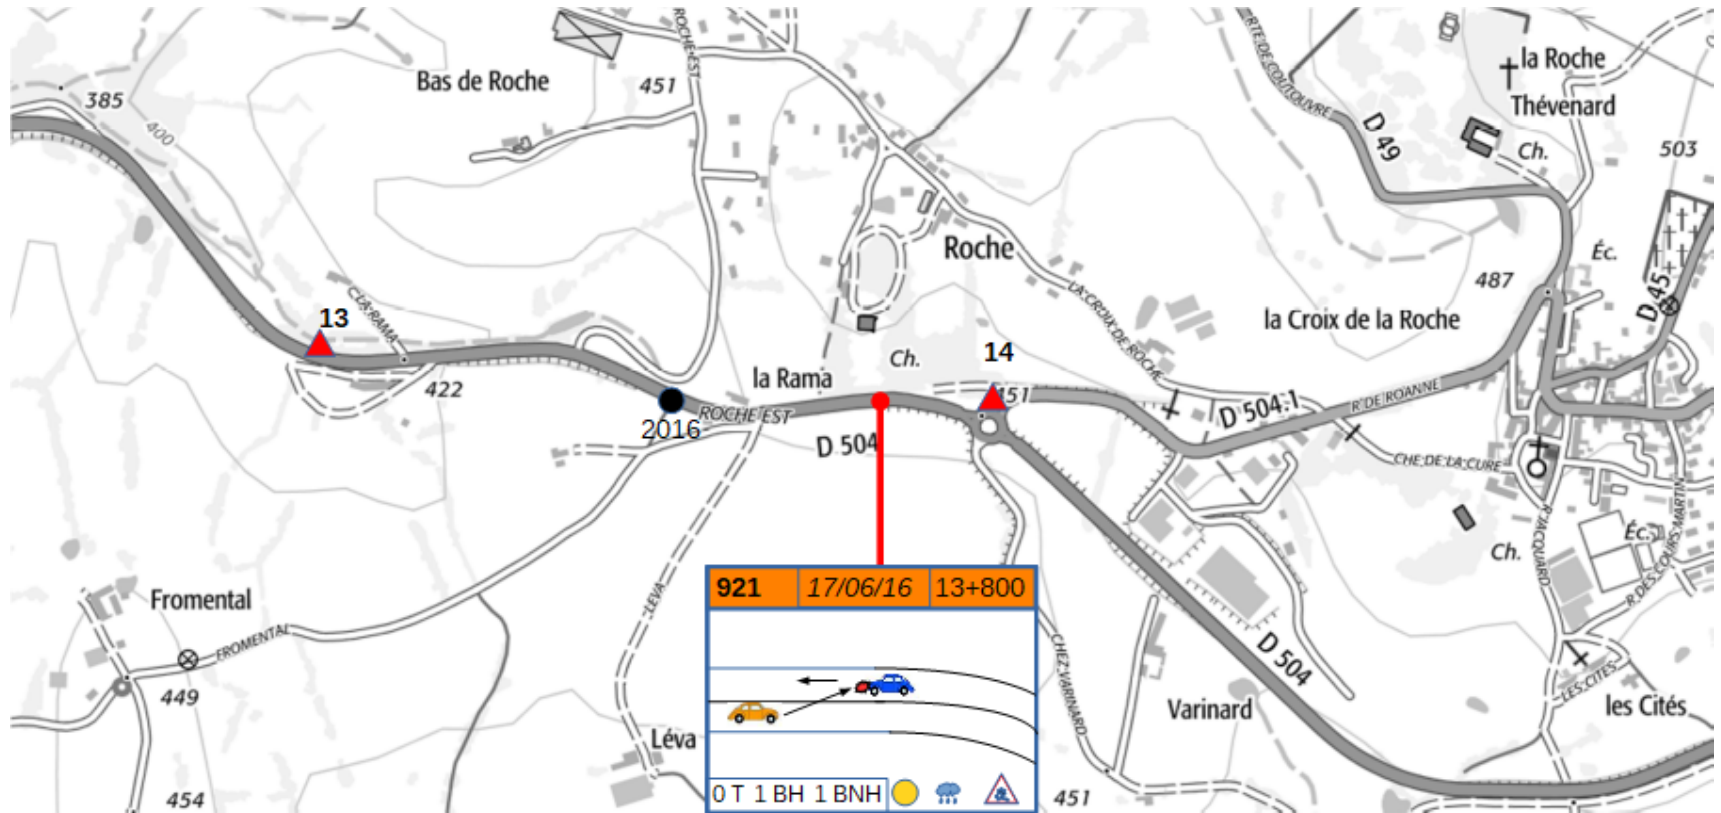
Cartes

Jour	Nuit	Pluie
Choc	Chaussée mouillée

Perte de contrôle par débord sur accotement
	Perte de contrôle par glissade

Choc frontal par déport à gauche
	Divers

Localisation incertaine
	Accident matériel, main courante CD42

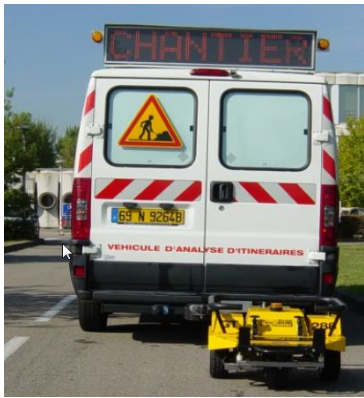
Appareils de mesure à grand rendement

IRCAN
MOGEO
VANI
GRIPTESTER
RUGOLASER

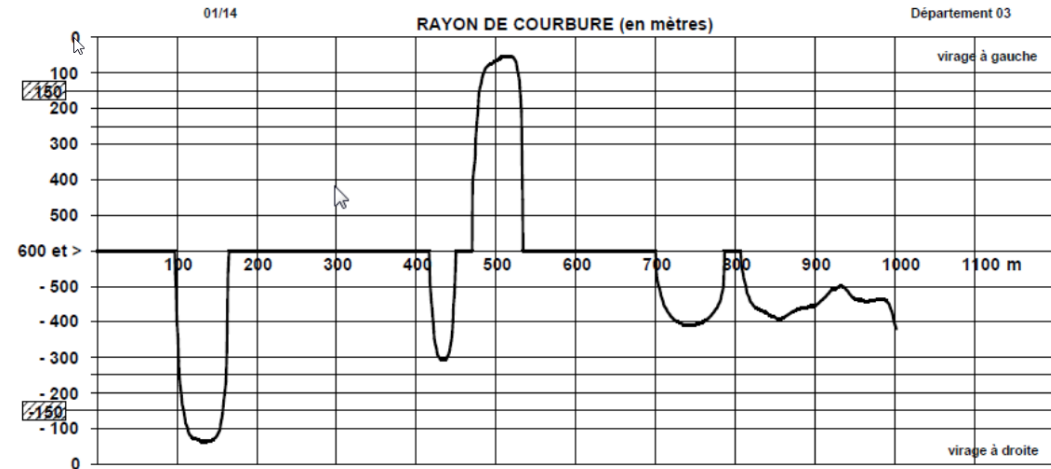
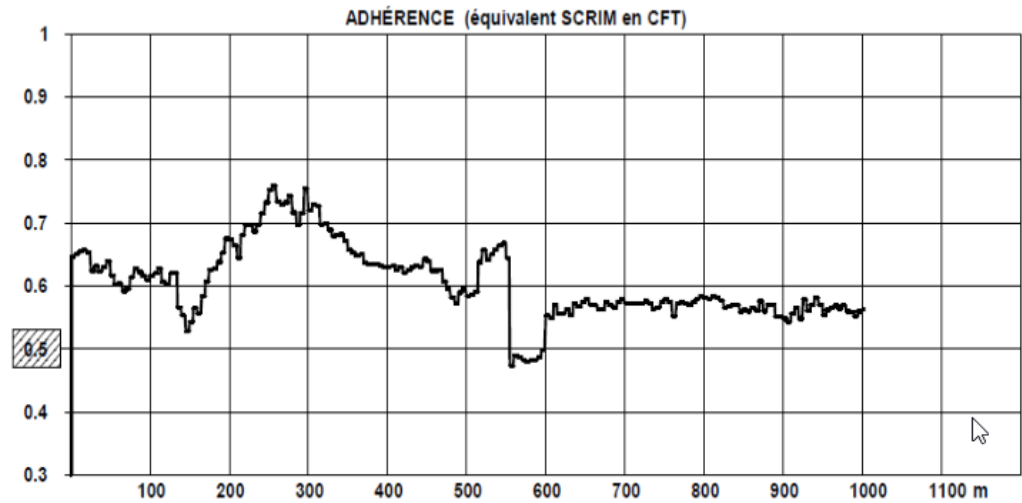
Repérage
PR 1 Dist PR 955 Voir + Voir -

Número de l'image 4020 Vous êtes en sens Négatif

CARACTERISTIQUES DE LA ROUTE	AV	PENTE	DEVERS	RAYON	MACROTEXTURE	ADHERENCE
	0.5	-6	-7	78	1.8	0.53

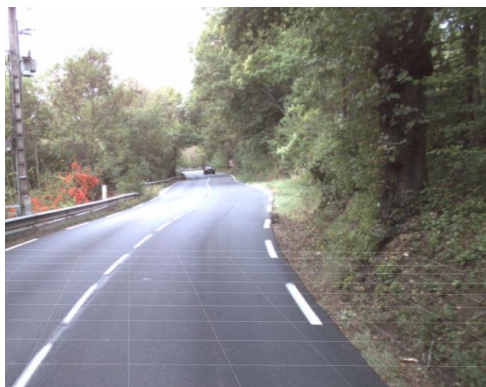
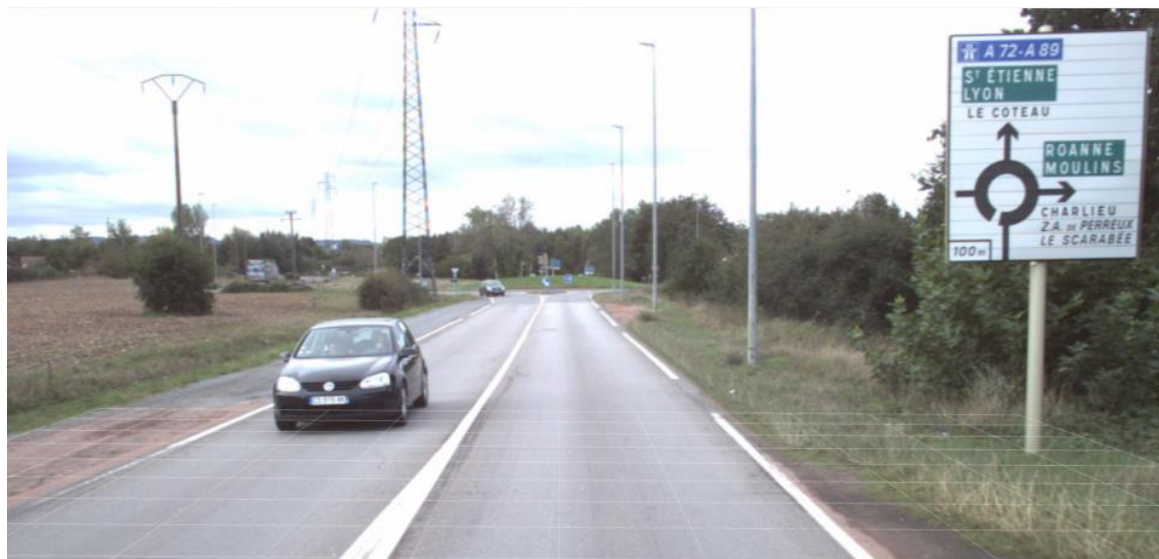
Obstacles

sens 1	PR deb	PR fin	type	Proposition
	4+15		Bordure dans la zone de récupération (ancienne voie ferrée)	supprimer cette bordure
	4+405	4+420	bosquet d'arbres	supprimer ou allonger la glissière existante
	4+730	4+960	platanes, tête de buse, arrêt de car	étudier le traitement: suppression, sécurisation, abaissement de la limitation de vitesse en lien avec l'entrée d'agglomération à repositionner
	5+650	5+790	remblai très haut + arbres	étudier l'implantation d'une glissière en préservant l'accotement au maximum
	5+800		enrochement sur parking	éloigner à 4 m
	5+830		platane isolé de peu d'intérêt très prêt de la route	étudier suppression
	5+900		trou avaloir sur le marquage de rive	supprimer ce danger
	6+270	6+330	arbres	prolonger la glissière
	6+830	6+960	remblai haut	implanter une glissière
	8+580	8+705	remblai + arbres, glissière trop courte	prolonger la glissière + écran moto de part et d'autre du virage

8+880		queues de carpe	mettre des éléments courbes et abaisser les glissières le long de l'accotement
	9+175	9+285	remblai + arbres	implanter une glissière + écran moto
	12+900	13+20	remblai + cailloux + poteaux en virage	implanter une glissière + écran moto noyée dans le talus

Traiter les obstacles (60)

Recenser les obstacles

- Dans la zone de sécurité (4 m)
- Voire au-delà notamment en extérieur des courbes, sur les pieds de talus de déblai et dans les fossés (maçonneries)

Traiter les obstacles

- Supprimer
- Fragiliser
- Déplacer
- Isoler
- Réduire la VMA (approche ouest de Perreux)

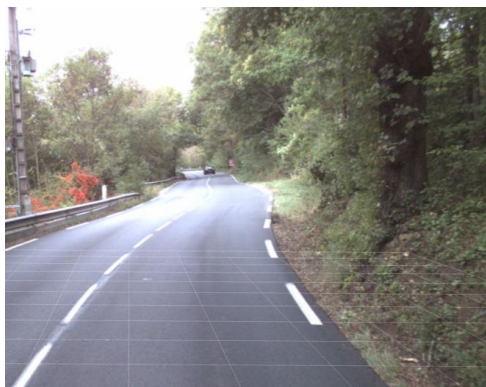
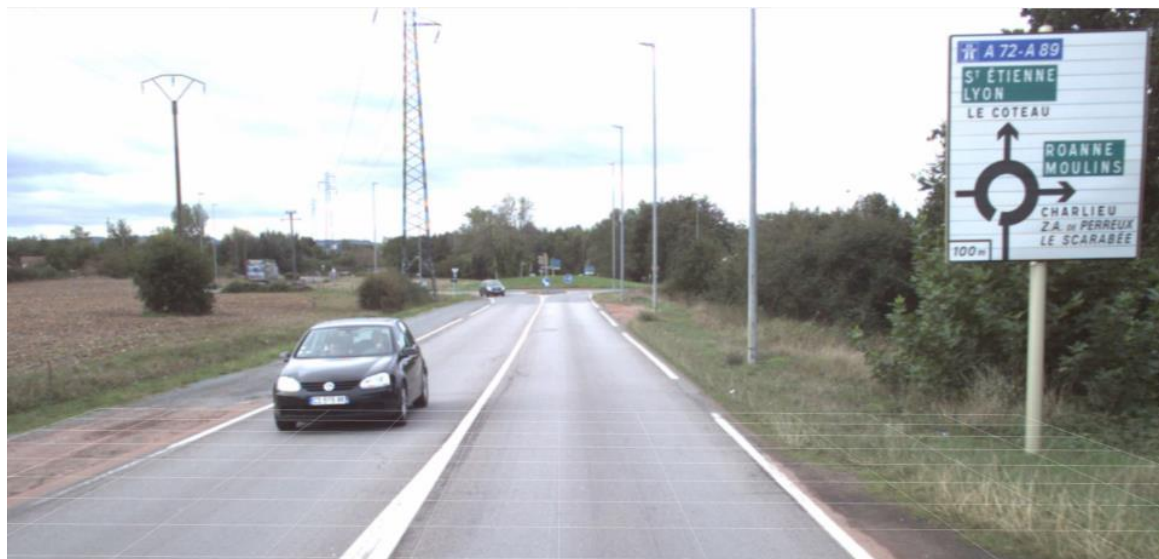
Obstacles

sens 2			
PR deb	PR fin	type	Proposition
12+270	12+190	arbres	couper les plus proches
12+150	11+500	arbres + remblai haut	implanter un eglissière
9+600	9+450	arbres en extérieur de courbe	couper les arbres jusque dans le bas du talus de déblai (dégager le fossé)
6+660	6+590	arbres sur talus	couper les plus proches
6+560		gros arbre	couper
4+950	4+720	batiments, murets, poteaux, platanes très proches...	abaissement de la VMA en lien avec le repositionnement de l'entrée d'agglomération
4+15		Bordure dans la zone de récupération	supprimer cette bordure
3+780	3+670	D42+ mats d'éclairage	si éclairage encore utile, étudier la mise en place de supports fusibles, ou implanter un eglissière; si inactif, supprimer et mettre un mat fusible pour le D42

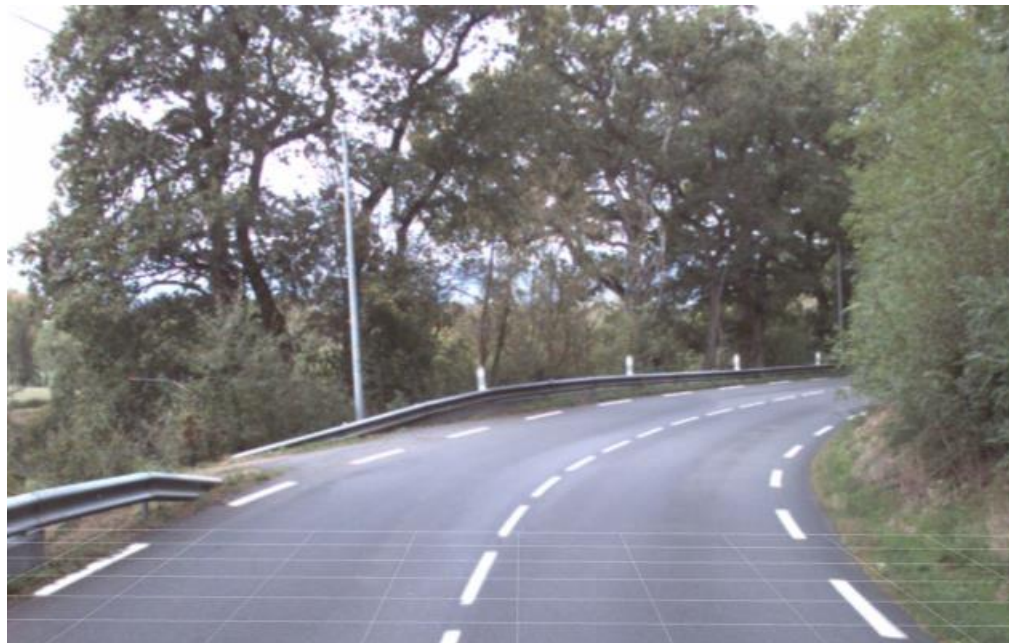
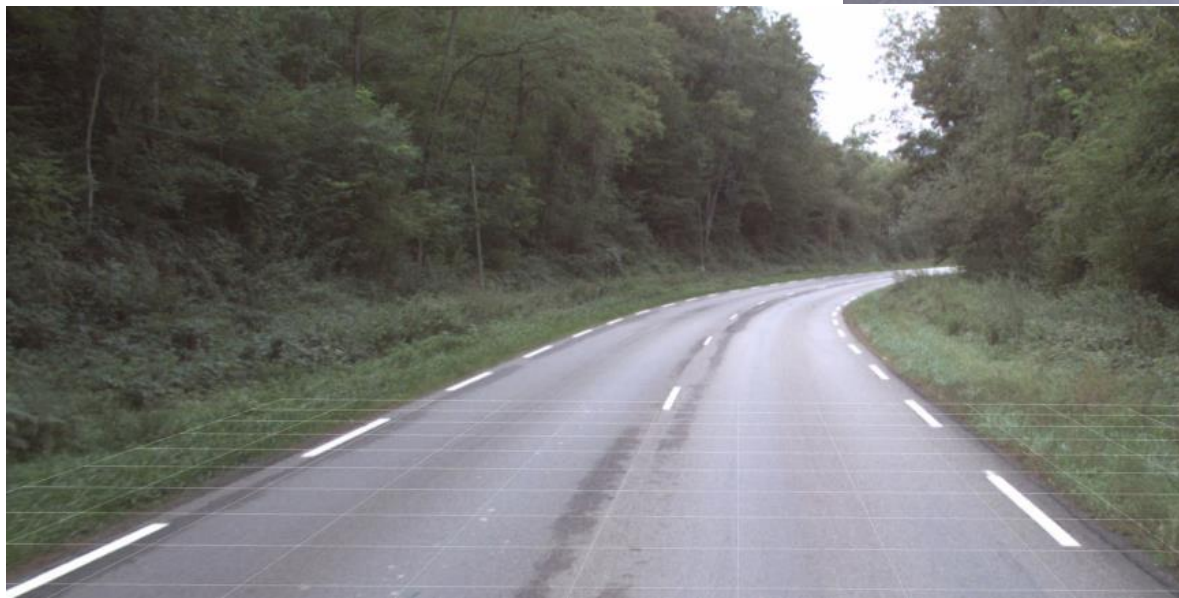
Visibilités

Pour les dépassements ou
l'appréciation des virages

Visibilité (20)

- Élagage exceptionnel en intérieur des courbes, et les pieds de talus de déblai
- Notamment courbes les plus serrées
- Courbes avec dépassement autorisé
