Solution S-VRAI

Détecter les zones de presqu'accident pour améliorer la sécurité des usagers en amont des accidents

RDV Mobilités Cerema « Sécurité des infrastructures routières : identifier les zones de presqu'accidents » du 14 septembre 2023

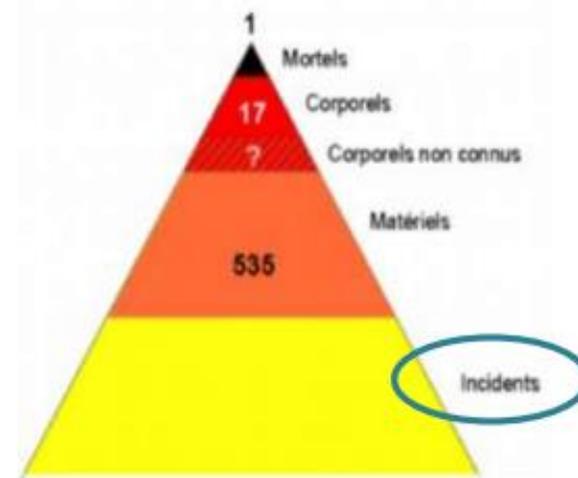
Pyramide d'Heinrich appliquée aux accidents de la route

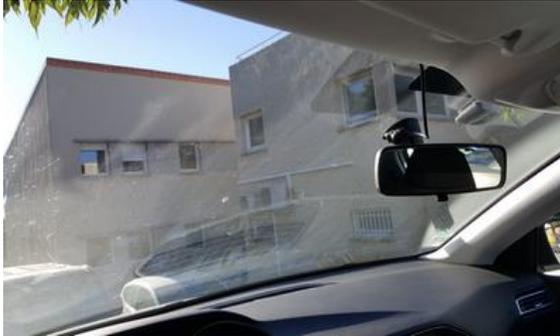
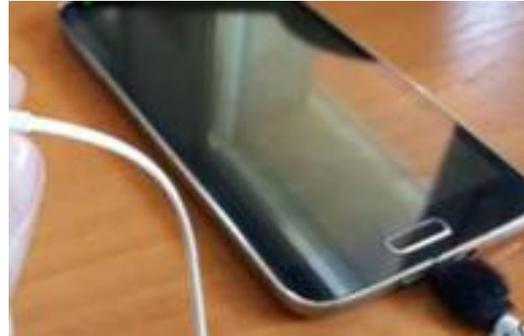
- Equipement sur les véhicules :
Un EDR (EMMAPhone) + 1 caméra + 1 dispositif d'activation/désactivation

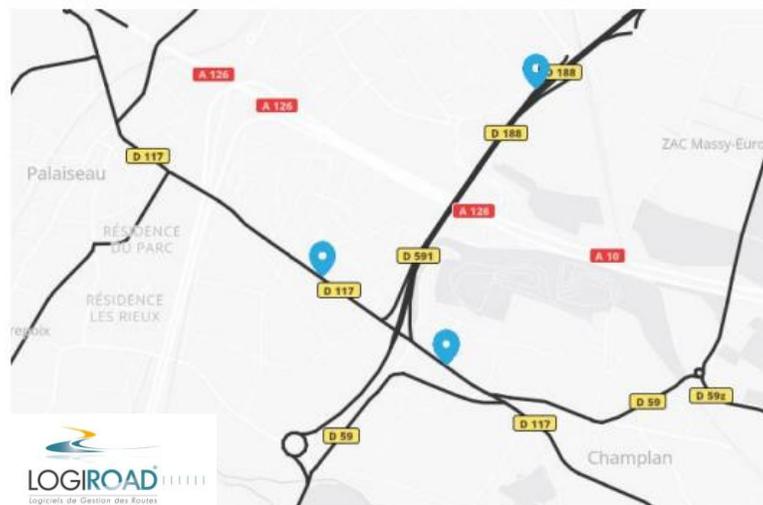
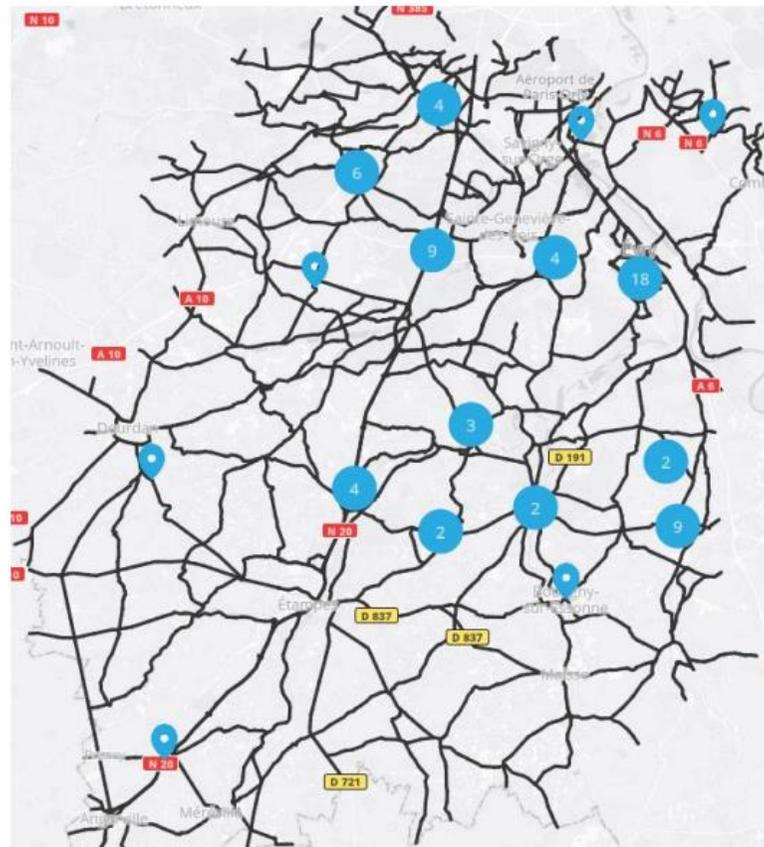
Nombre d'incidents recensés pour les vagues 1 et 2
Février à octobre 2022
par type d'incidents : freinage

69 incidents

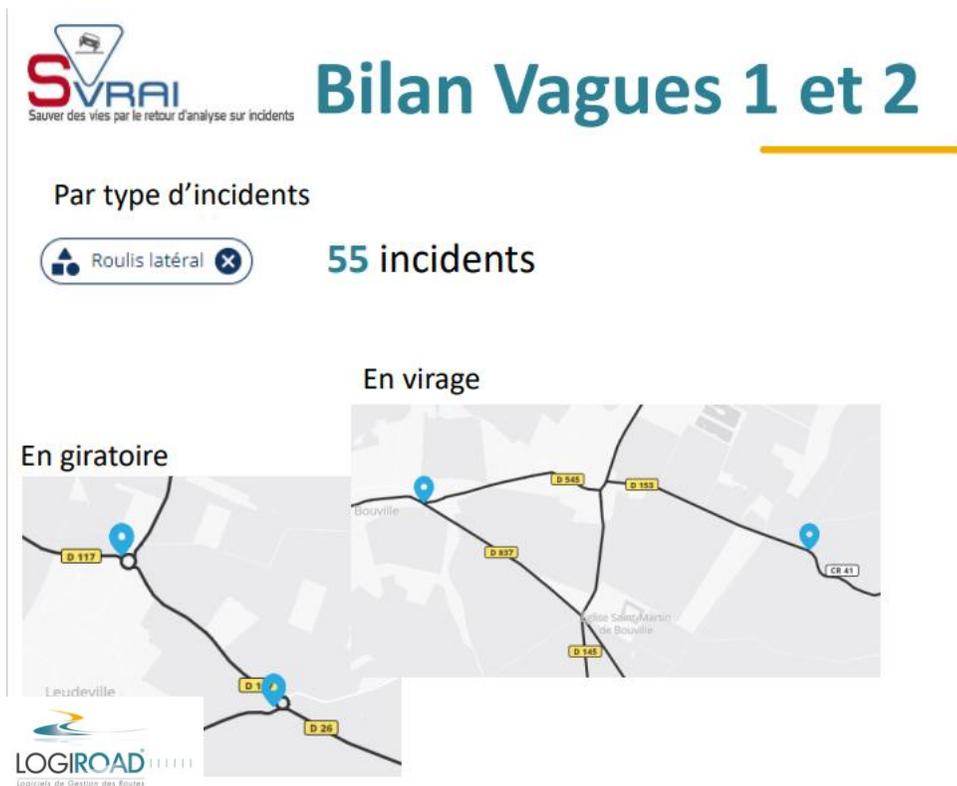
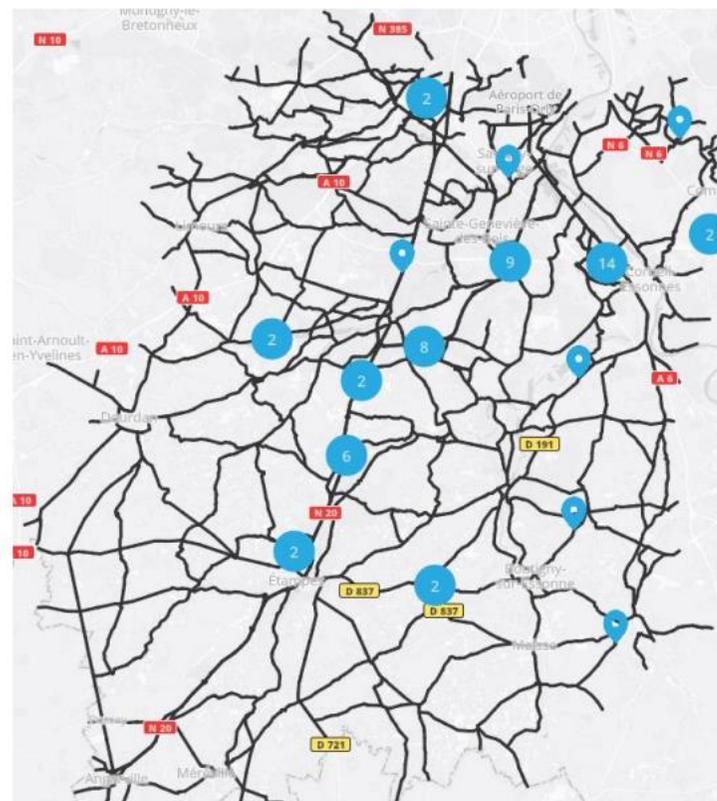
Nombre d'incidents recensés pour les vagues 1 et 2
Février à octobre 2022
par type d'incidents : Roulis latéral

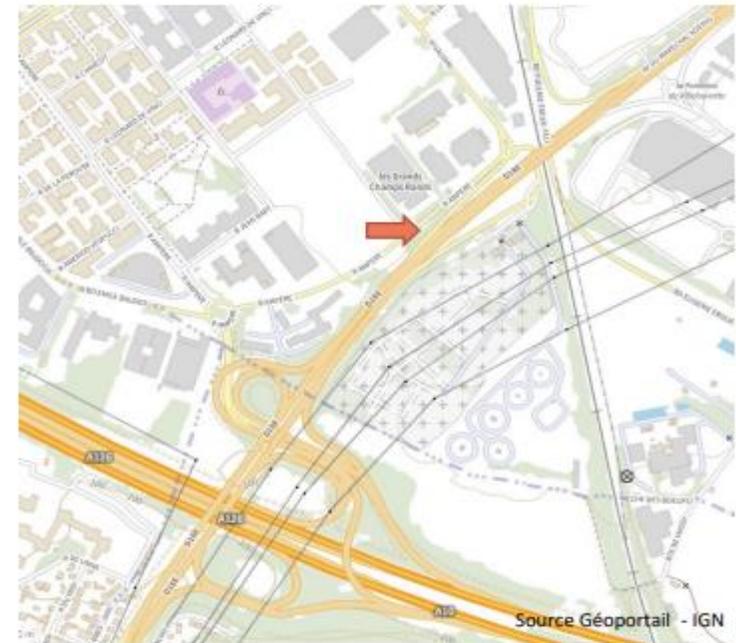
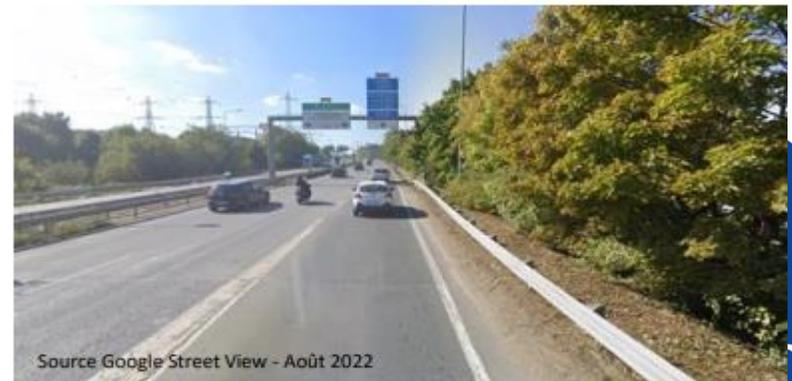
RD188 (AVENUE DU MARÉCHAL KOENING) – VOIE D'ENTRECROISEMENT COMMUNE DE MASSY

- RD188, Avenue du Maréchal Koenig : 2x2 voies avec TPC équipé de deux files de glissière métallique et d'une bande dérasée de droite.
- VMA à 70km/h en section courante.
- Voie d'entrecroisement (entre bretelle d'entrée depuis le giratoire entre la rue Galvani et la rue Ampère et la voie de sortie vers A10 (A6) direction Paris - Evry).

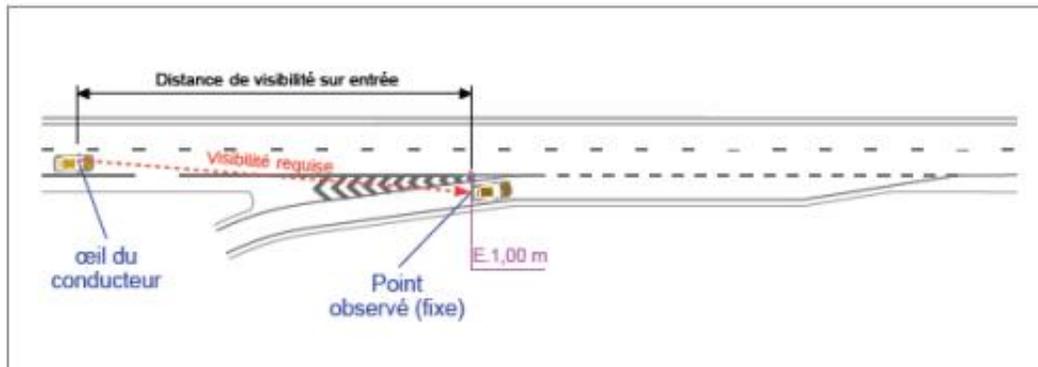
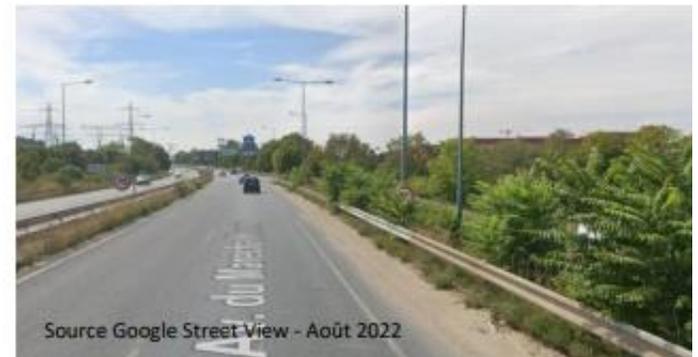
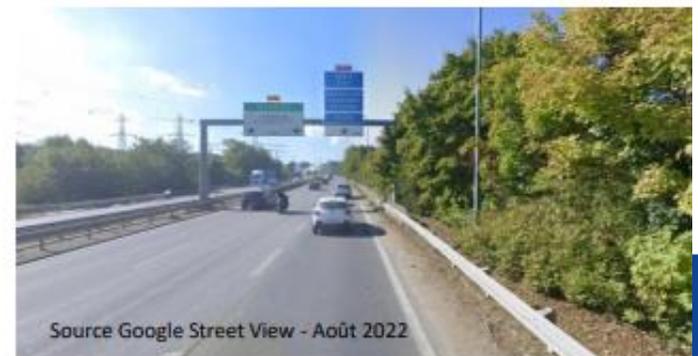
RD188 (AVENUE DU MARÉCHAL KOENING) – VOIE D'ENTRECROISEMENT COMMUNE DE MASSY

- Problèmes de visibilité depuis la section courante sur la voie d'insertion et sur la signalisation verticale (B14 limitation de vitesse à 70km/h) liés à des masques végétaux.
- Problèmes de visibilité depuis la bretelle d'insertion sur la signalisation verticale AB3a (« cédez-le-passage ») liés à des masques végétaux.
- Pour mémoire « la distance de visibilité depuis la voie de droite de la chaussée sur un véhicule entrant positionné au niveau du point E=1,00m du dispositif d'insertion doit correspondre, au minimum, à la distance d'arrêt ».

Les problèmes de visibilité liés à la présence de végétaux (visibilité de la voie d'insertion et de la signalisation verticale) ont été résolus par une campagne d'élagage,
Une réflexion est en cours concernant un renforcement de la signalisation horizontale et verticale.
