# ETUDE DE SÉCURITÉ ROUTIÈRE BOULEVARD SCHUMANN NANTES METROPOLE

Club accidentologie en milieu urbain - 6 décembre 2023

Etude de sécurité routière réalisée en 2019 sur le boulevard Schumann à Nantes.

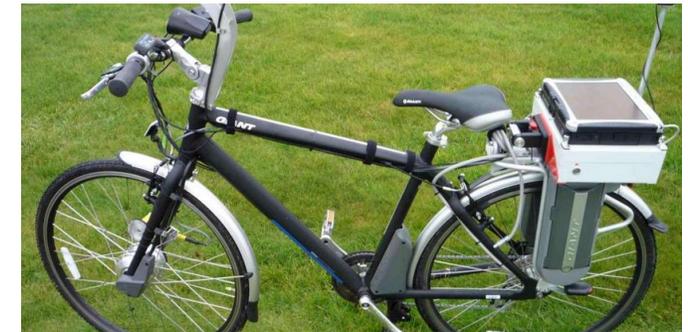
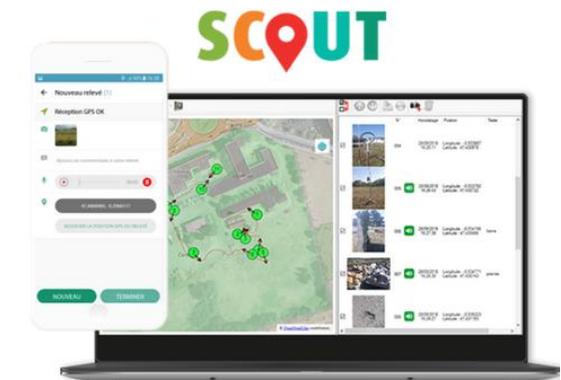
- Scout
- Vél'audit : un vélo à assistance électrique équipé d'appareils de mesure afin de réaliser des diagnostics à haut rendement de piste cyclable.
- Isri cam

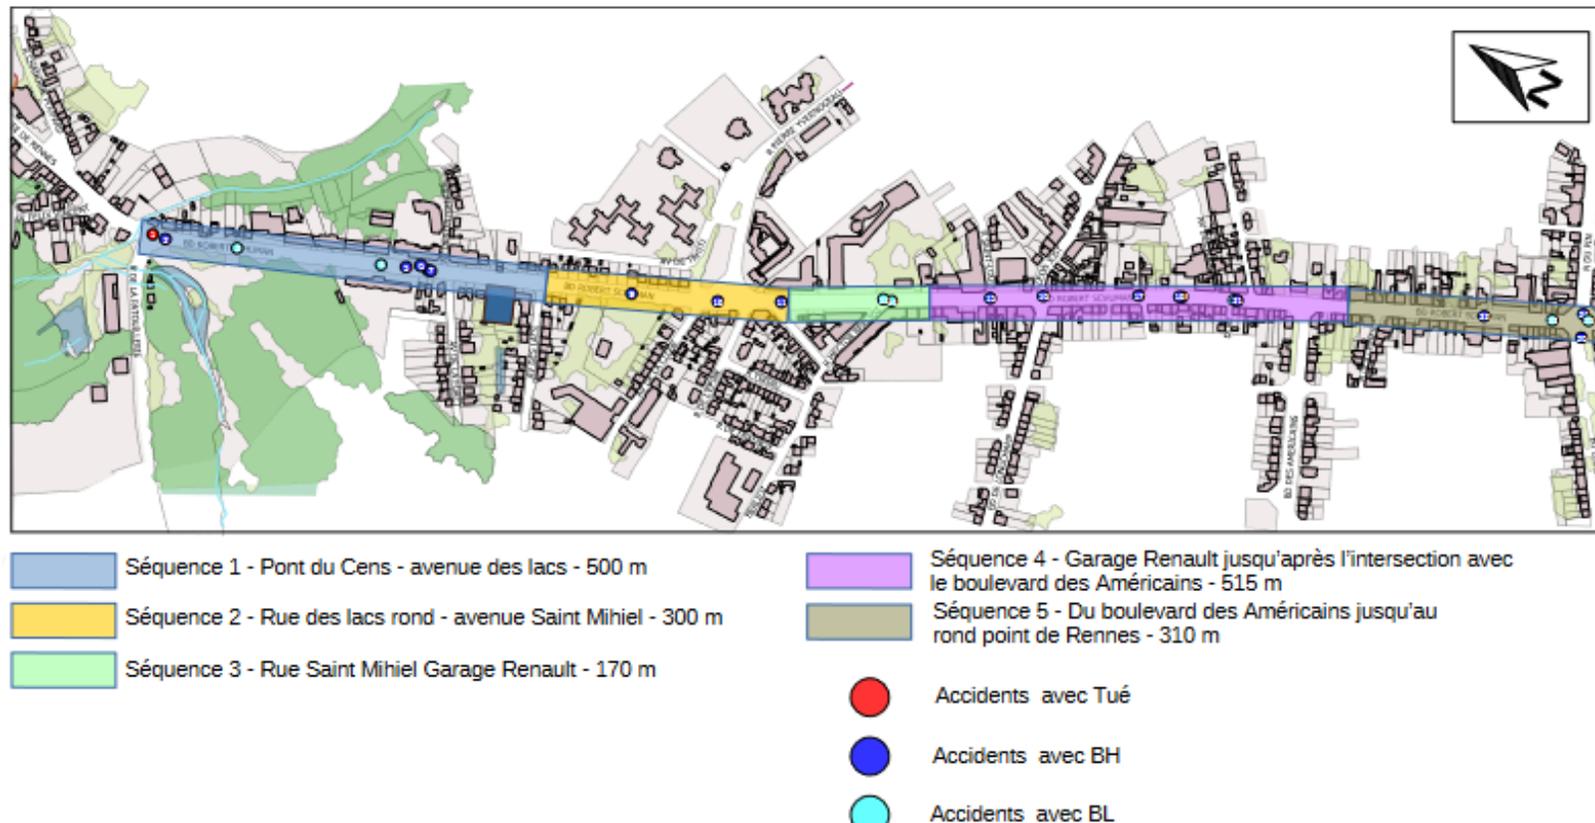
Dessin 2: Séquencement du boulevard en 5 zones

- Analyse du linéaire est réalisé par **séquence** :
- Une séquence = aménagement, profil en travers et environnement cohérent

Ces trois séquences sont notamment à repenser :

- la séquence 2 au vu de la densification du secteur
- la séquence 4 pour un aménagement moins « circulatoire » autour des commerces
- la séquence 5 pour une réflexion sur la reconfiguration du double rond-point de Rennes

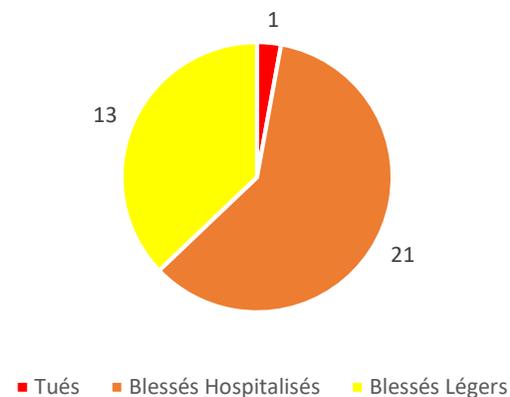
Répartition des victimes

Sur la période étudiée, 26 accidents ont été répertoriés dont 1 accident mortel.

L'étude des accidents ne fait pas ressortir des problèmes d'infrastructure mais plutôt des comportements non appropriés vis-à-vis de la vitesse, de l'alcool, et des priorités aux piétons.

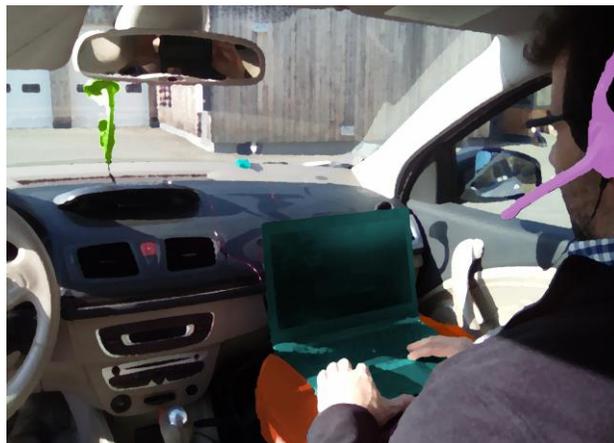
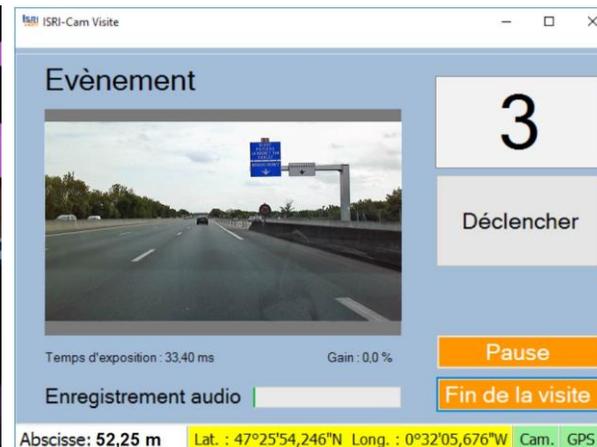
L'observation a été réalisée en voiture de service par 2 inspecteur ISRI équipés de l'ISRI'Cam, outil utiliser en interurbain pour effectuer des Inspection Sécurité Routière d'Itinéraire.

L'ISRI'Cam a permis de relever surtout les problèmes de visibilité et lisibilité sur le boulevard et d'obtenir des photos géolocalisées pour la métropole. Rapidité pour rapport avec les commentaires audio et la géolocalisation et la cartographie des photos.

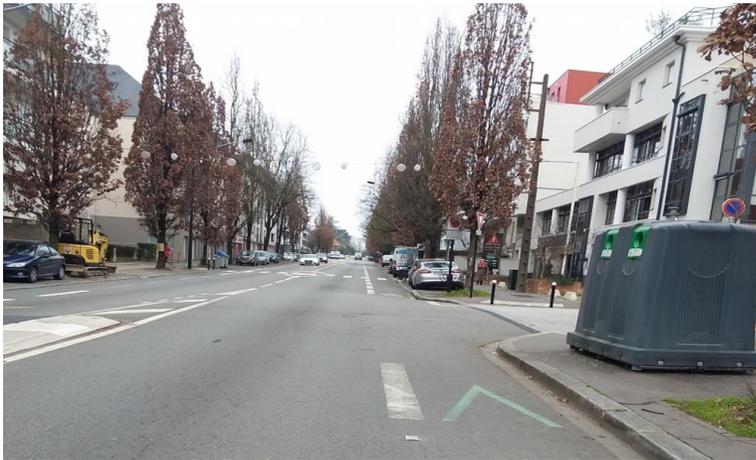
Photo 35: X : -1.57063405 , Y : 47.23872522

Le container à verre représente un masque à la visibilité sur le carrefour de la rue Saint Louis. Il est nécessaire de le déplacer.

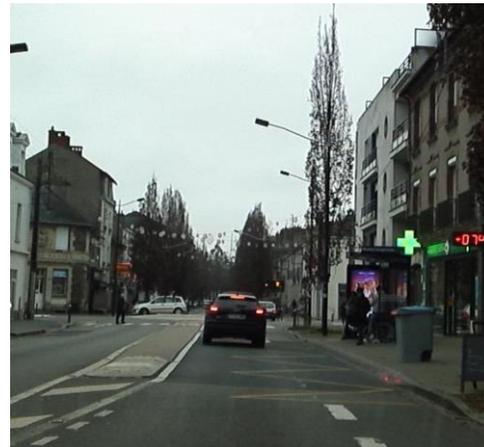
Photo 33: x : -1,570962, y : 47,238953

Le panneau A25 « carrefour à sens giratoire » est à implanter 10 à 50 m avant le carrefour. Cette signalisation est obligatoire : elle définit à elle seule les règles de priorité sur le rond-point.
