# **SOMMAIRE**

- 1- Caractérisation du site d'étude
- 2- Evaluation de la prédisposition
- 3- Evaluation de l'intensité ?
- 4- Evaluation finale ...
- 5- Recommandations

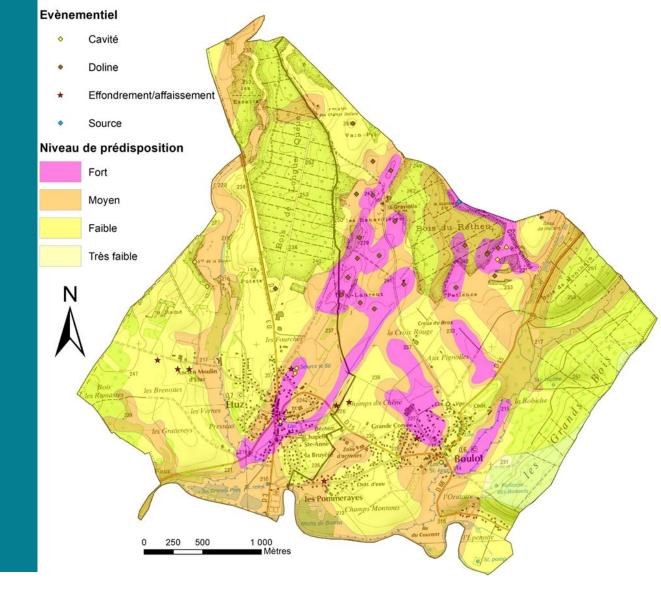
Cratère de forme rectangulaire de près de 5.80 n par 5.20 m d'une profondeur de 5 à 20 cm Ce qui a motivé l'étude 2 effondrements en 3 ans 2016 : Effondrement au 10 rue de la Ceriseraie 2019 : Effondrement au 46 rue de la Sablière LOCALISATION DES **EFFONDREMENTS** Aux Pignolles Et autres évènements : - sur communes (archives) - sur communes limitrophes Champs du Chêne les Pommerayes Champs Montants du Courant 400 m Orifice circulaire de 0.7 m et 0.8 m de qui

s'élargit à 2 m en profondeur pour une profondeur d'environ 2 m

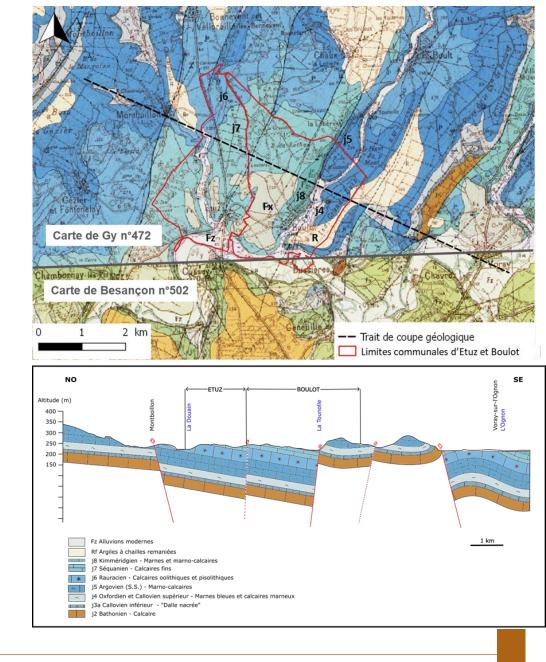
#### Formations marno-calcaires

Principalement calcaire Failles principales d'orientation ENE-OSO

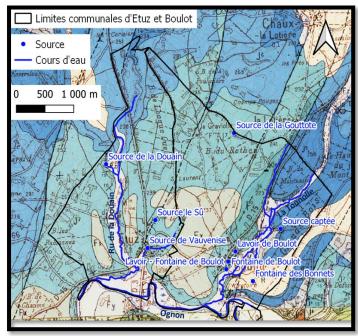
#### Réseau karstique développé et actif

Concentration de sources en bordure de plateau

Traçages montrant une circulation (rapide) principale du NE vers le SO

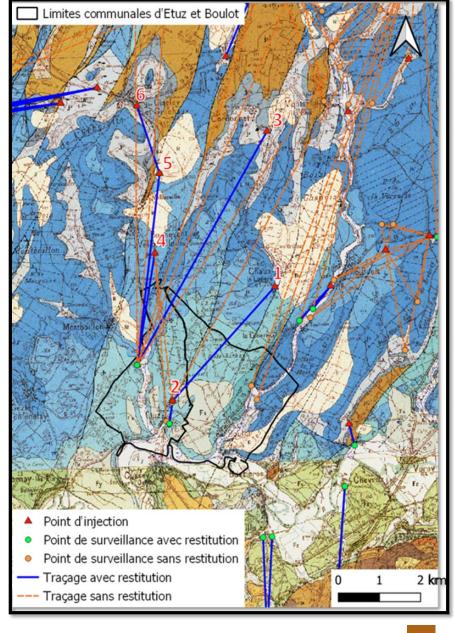
# Nombreuses cavités et effondrements dans le secteur

22 dolines, 5 cavités naturelles

7 effondrements : 2 expertises du BRGM et 5 effondrements probablement comblés car non retrouvés sur le terrain

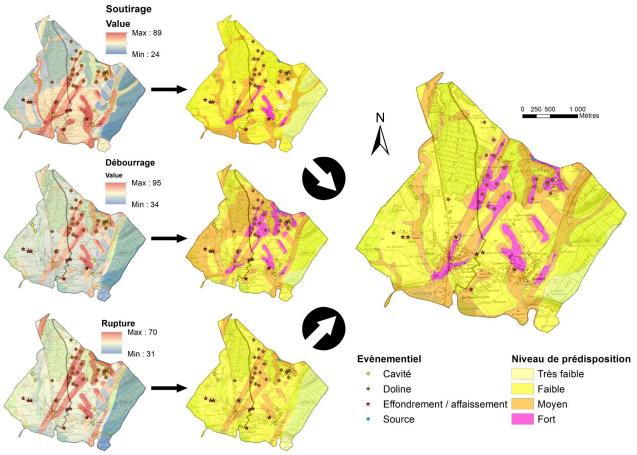
#### Croisement des cartes

#### Prédisposition par processus

Niveau de prédisposition varie de 0 à 100 :

- Négligeable à très faible < 20</li>
- Très faible < 40</li>
- Faible < 60</li>
- Moyen < 80</li>
- 80 ≤ Fort

# Prédisposition finale = maximum parmi les 3 processus

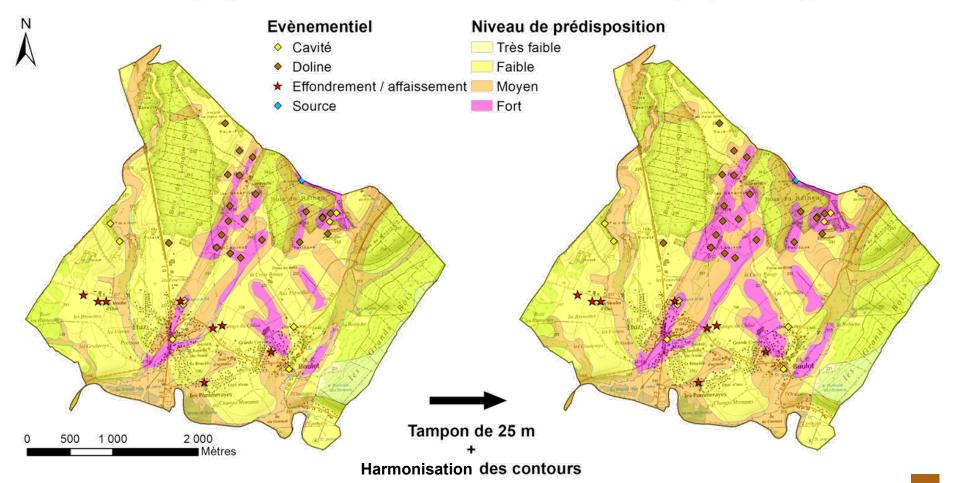
### 3- EVALUATION FINALE DE L'ALÉA LA PRÉDISPOSITION

#### Cartographie brute

#### Cartographie corrigée

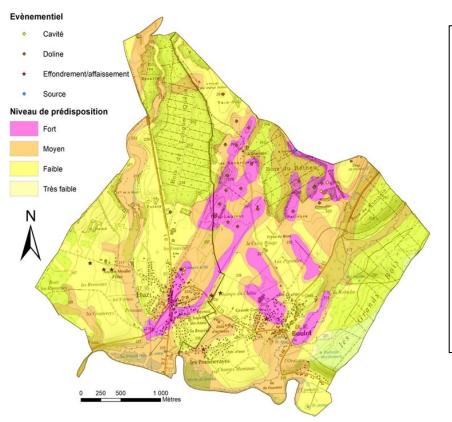
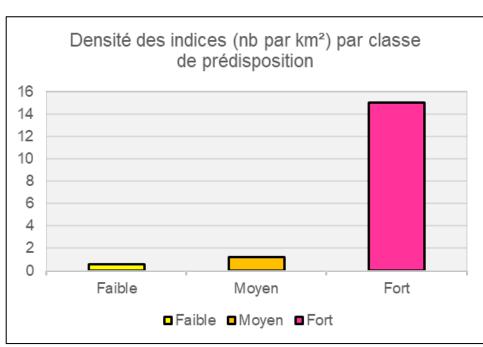
## 3- EVALUATION FINALE DE L'ALÉA LA PRÉDISPOSITION

#### **Vérification : Indices ←→ Niveau de prédisposition**
