Evaluation du risque mouvement de terrain sur le site du CNRS d'Orléans-la-Source

Séminaire national Risque karstique – Orléans – 04 et 05 avril 2024

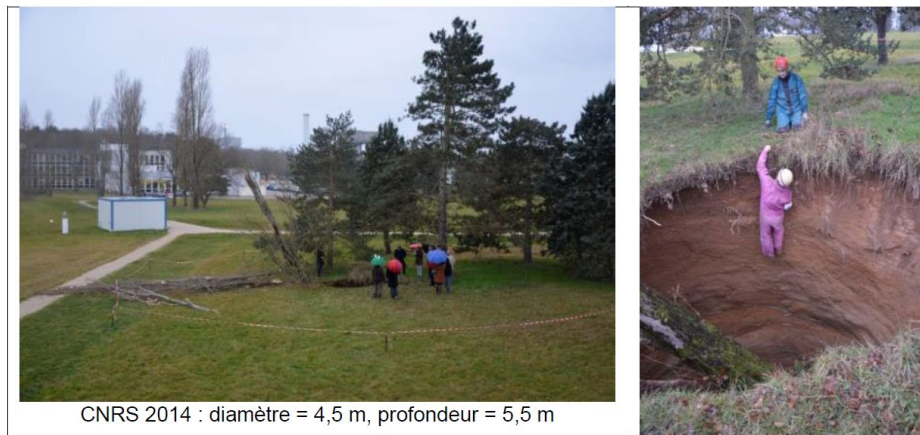
1986 - Effondrement à l'Université : diamètre \approx 10 m, profondeur \approx 3-4 m.

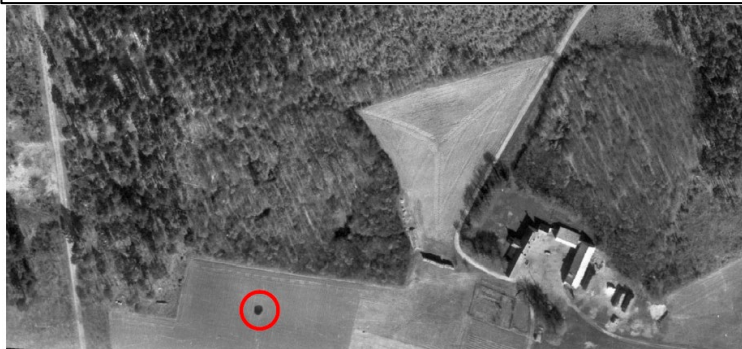
CNRS 2014 : diamètre = 4,5 m, profondeur = 5,5 m

2014 - Effondrement au CNRS : diamètre = 4,5 m, profondeur = 5,5 m.

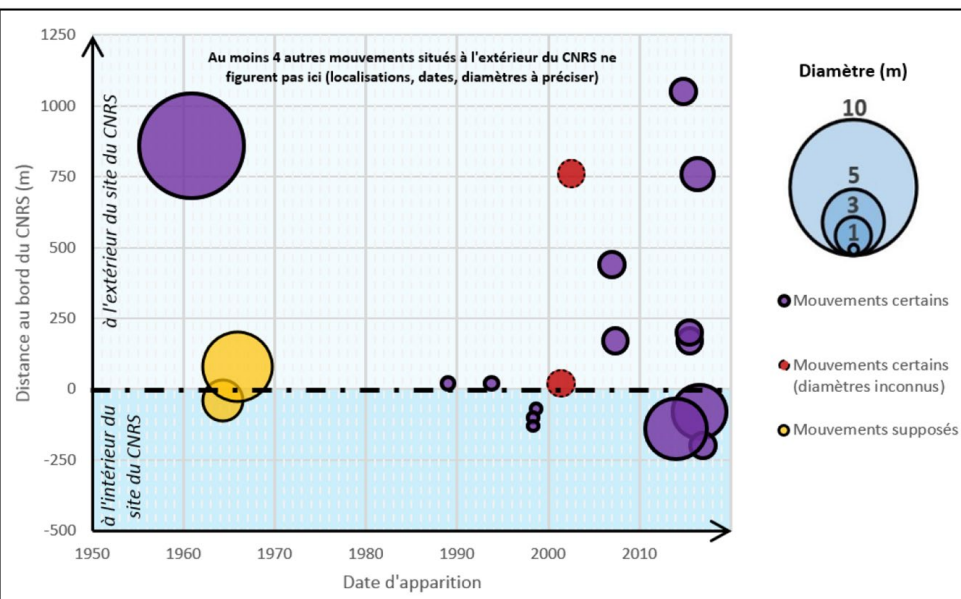
Les effondrements connus proches du CNRS (à moins de 1 km)

- 26 mouvements « avérés »
- 5-6 mouvements « possibles » (CNRS)
- 23 indices karstiques

Tendance « géographique » : 1-2 alignements

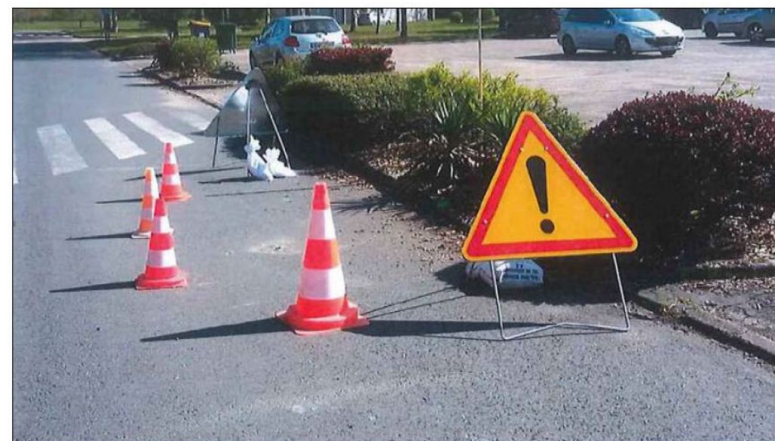
2017 - Affaissement au CNRS : diamètre ≈ 2 m, profondeur = 10 cm.

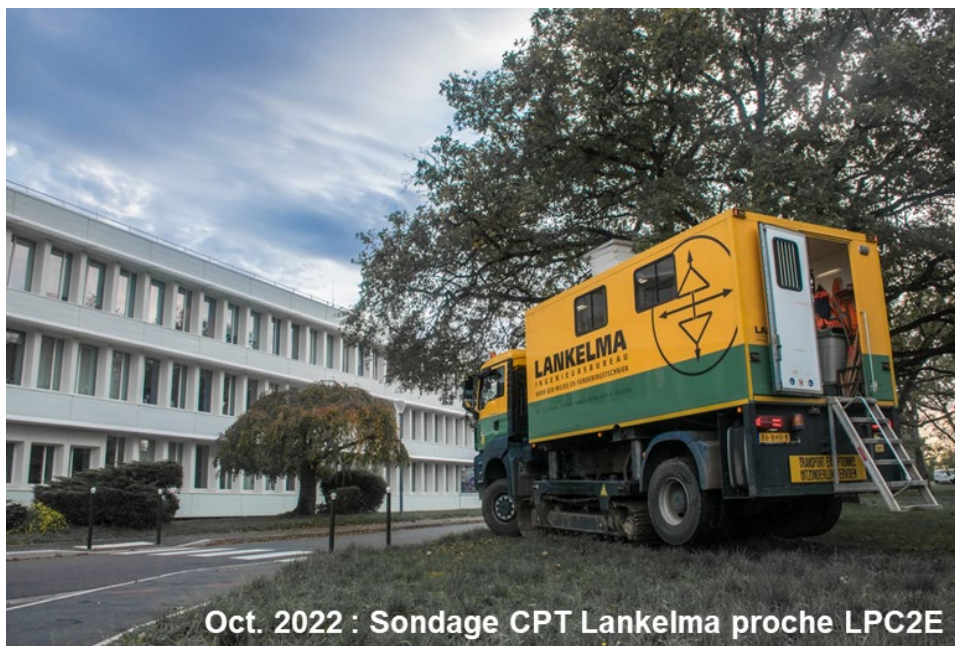
Oct. 2022 : Sondage CPT Lankelma proche LPC2E

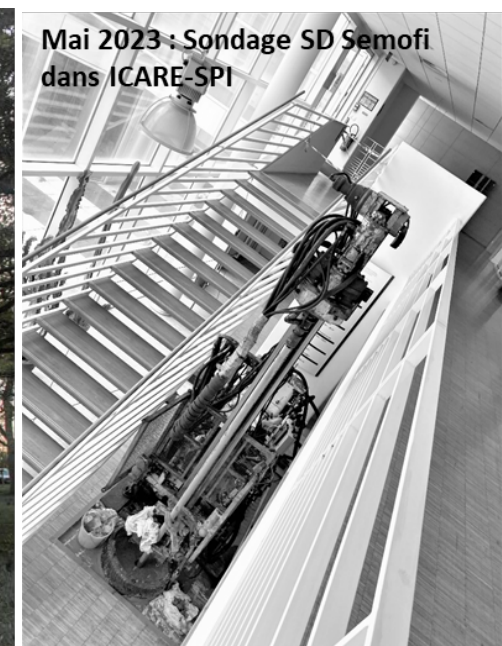
Mai 2023 : Sondage SD Semofi dans ICARE-SPI

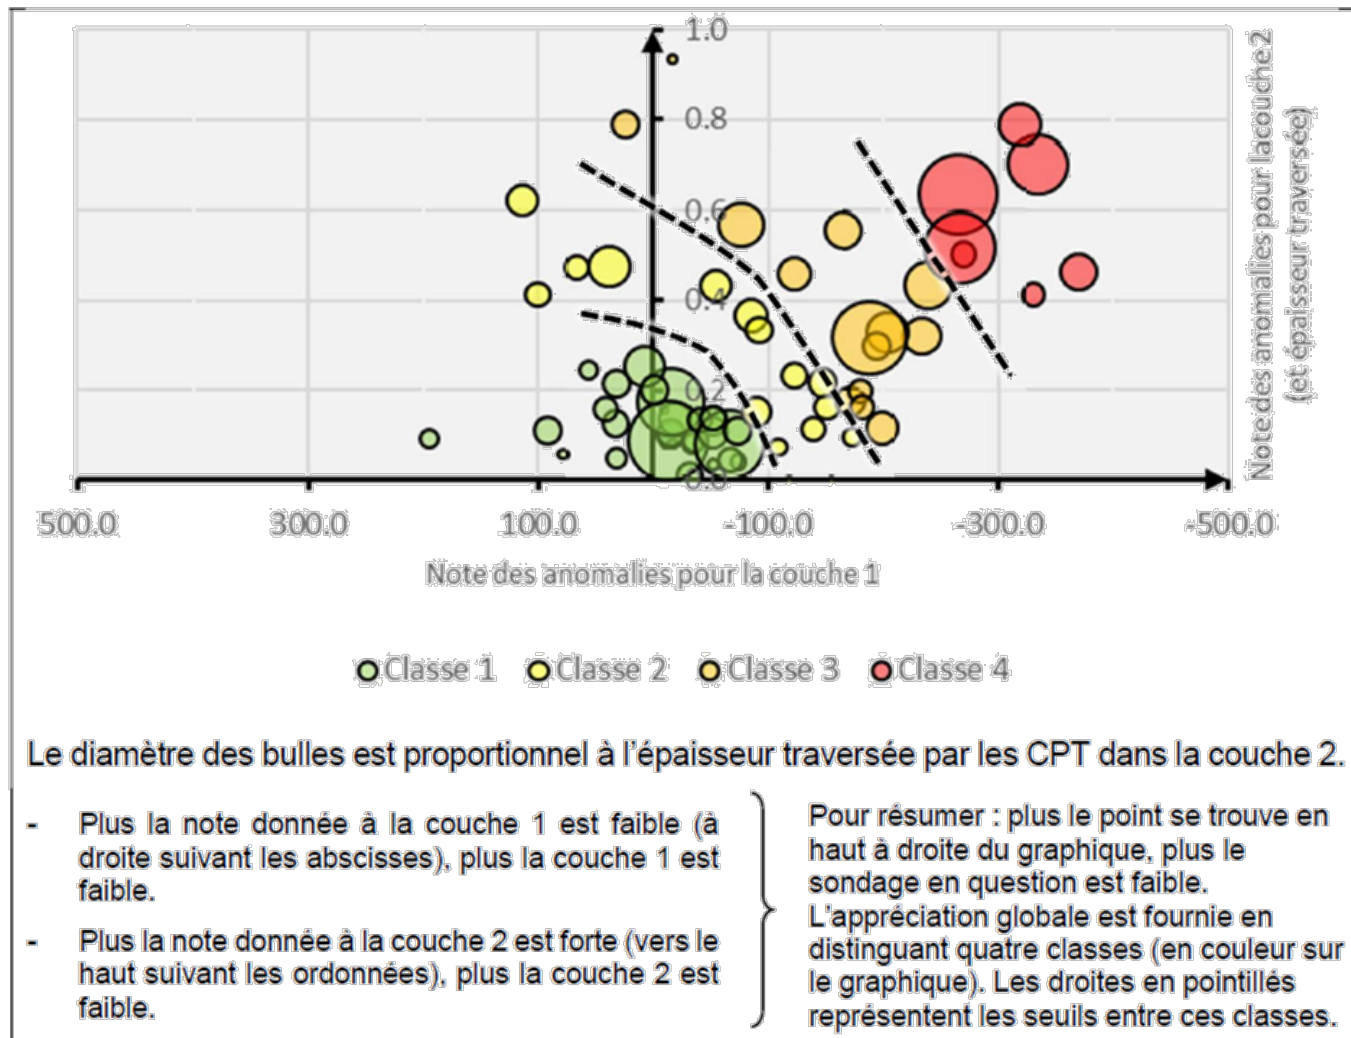
CPT, notes obtenues pour les 67 sondages ayant atteint la couche 2

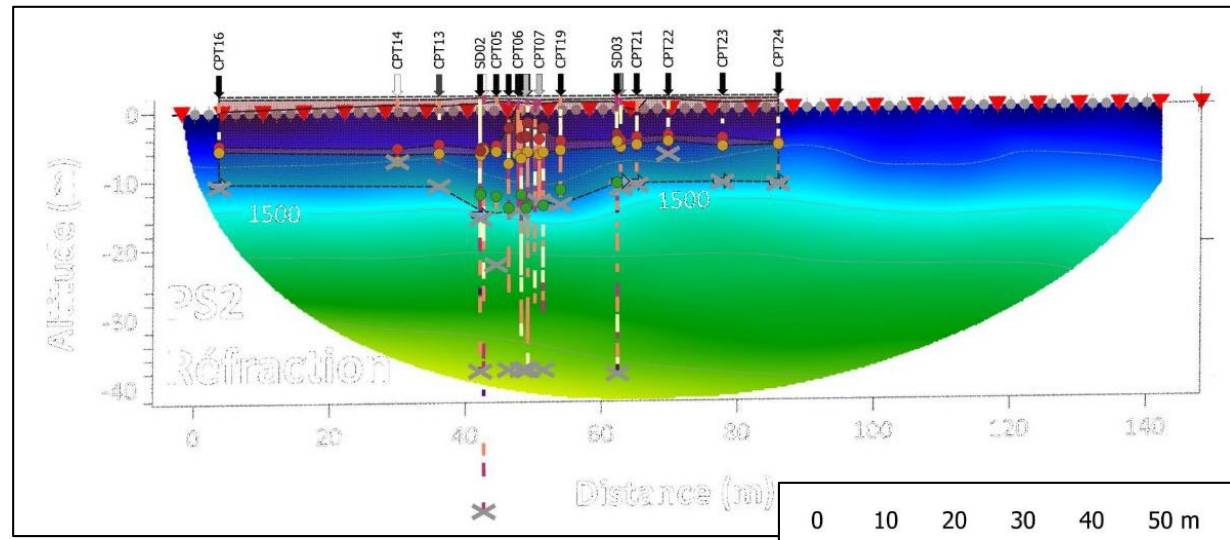
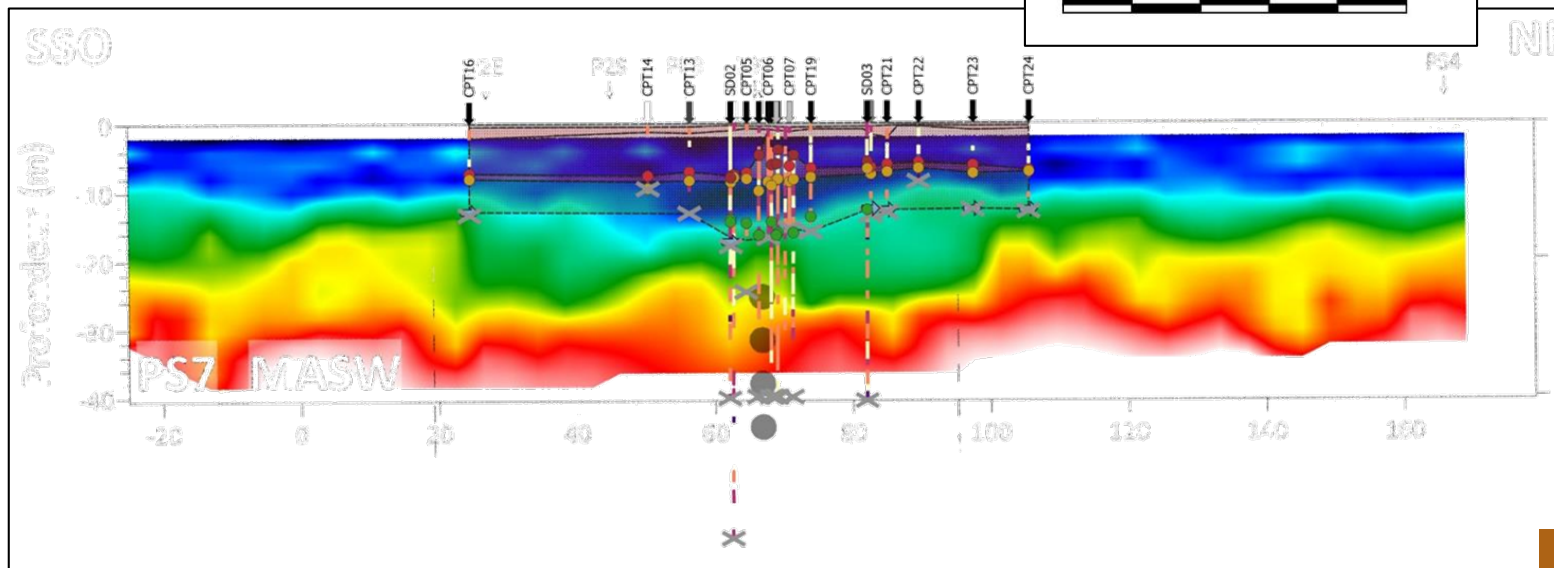
Exemple du traitement de la ZS1 - Géophysique

Réfraction

MASW

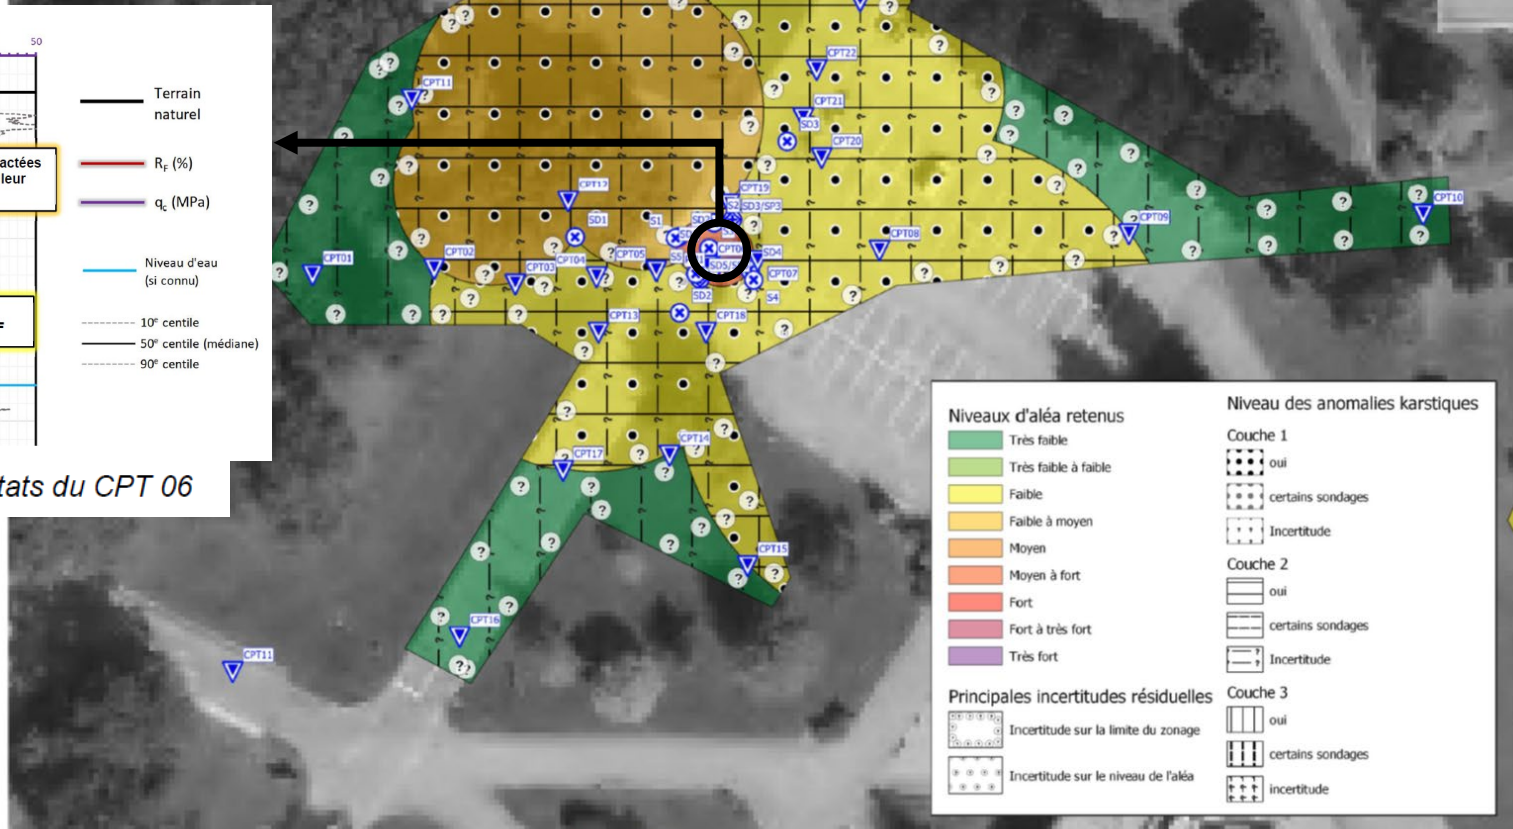
ZS1, aléa et principaux éléments à retenir

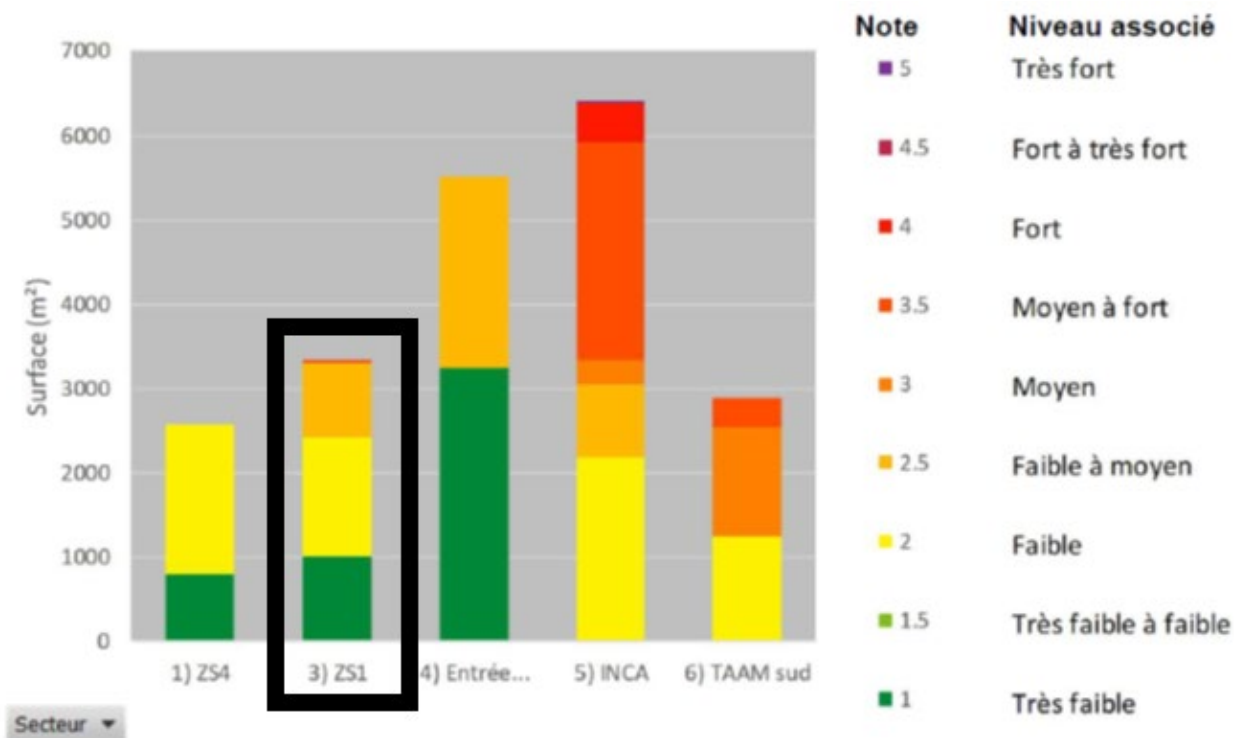
Aléa :

Principales incertitudes : Bord route (CPT12)

Recommandations :

Partout : Surveillance visuelle et régulière + pour lever les incertitudes : analyses complémentaires

Zone afft 2017 : Interdiction stationner poids lourds + Travaux confortement
