Durabilité et robustesse de la ventilation hygroréglable : retour après 15 ans de performance

Le 02 octobre 2024 - INTERCLIMA

Bassam Moujalled (Cerema), Juan Rios (Aereco) et Jérémy Depoorter (Anjos)

Objectifs nouveau projet « Performance 2 » (2020-2024)

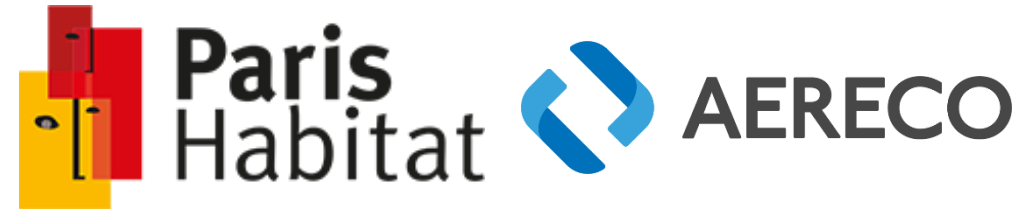
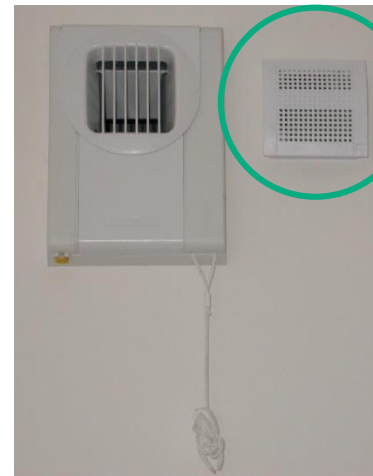
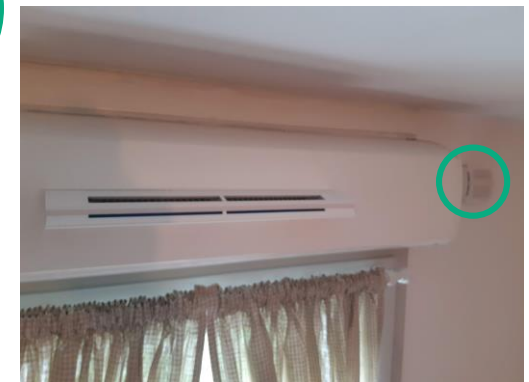
Présentation du site de Paris

- Bâtiment de 8 étages → Seulement 4 étages instrumentées
- 15 appartements + 2 stations météo
- Entre 1 et 5 pièces instrumentées par logement

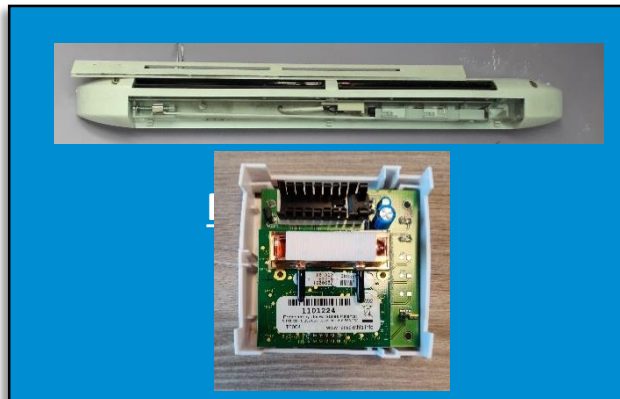
Pièce de vie

Capteur de position
[CO₂]
Humidité relative
Température

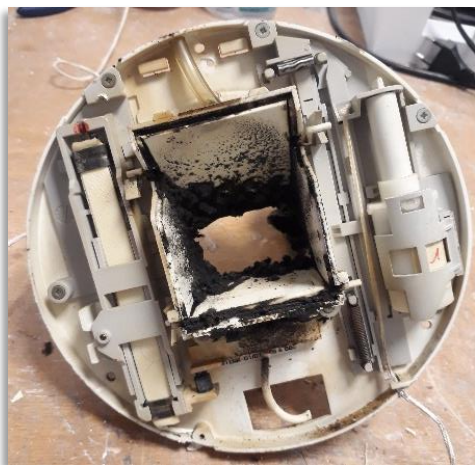
Terminaux de ventilation caractérisés tels quel

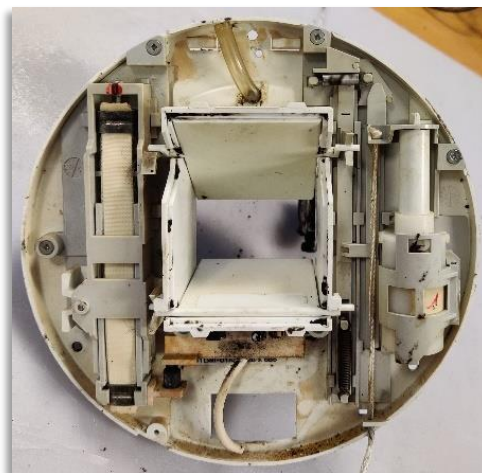
Terminaux de ventilation après nettoyage

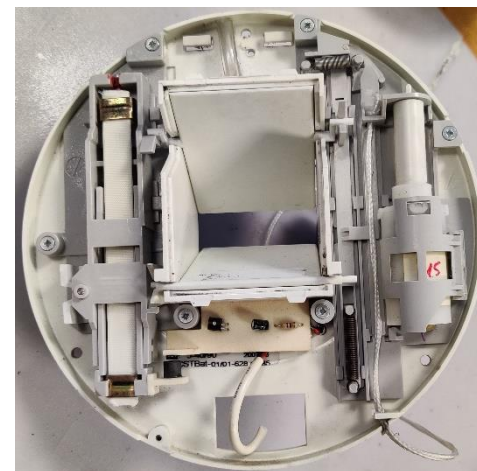
Terminaux de ventilation après maintenance

*Changement de volet
Changement de canal
Vérification TEMPO
Changement tube pression*

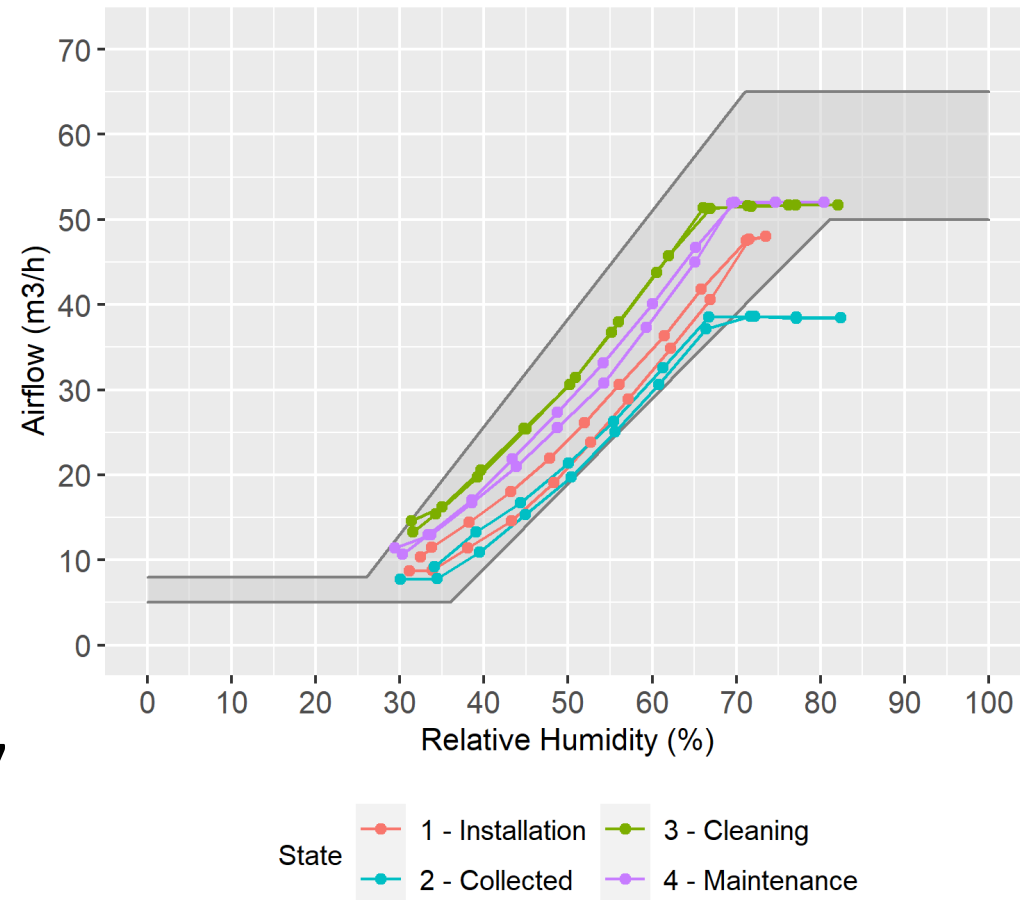
- **Installation en 2007 (produit neuf)**
→ Points dans l'enveloppe de tolérance
- **Après 13 ans d'opération sur site en 2020 (produit en état)**
→ Encrassement (ex. Limitation débit)
- **Après nettoyage en 2020-2021**
→ Plus de limitation du débit
- **Après maintenance en 2021 (changement volet, ...)**
→ Retour dans l'enveloppe de tolérance

Tissu hygroscopique pas touché depuis 2007

→ Fonctionnement correct après 13 ans de fonctionnement

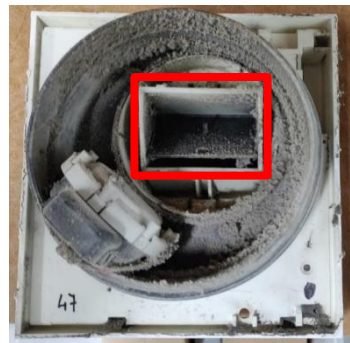
BON

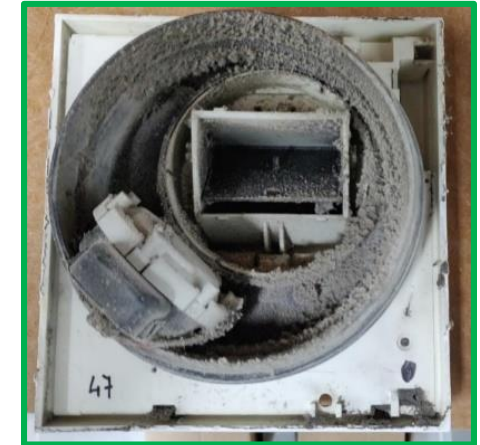
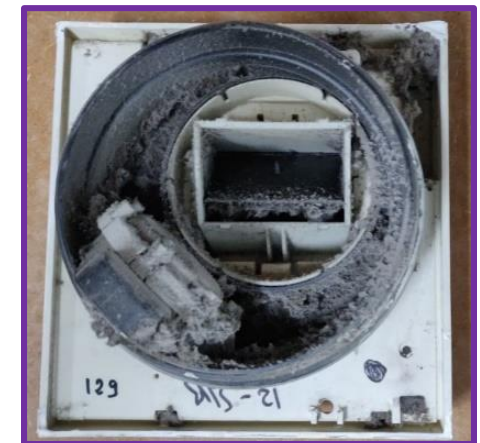
Limitation of maximum airflow
between installed (2007) and collected (2020) states

- 1. Good
- 2. Acceptable
- 3. Bad
- 4. Degraded

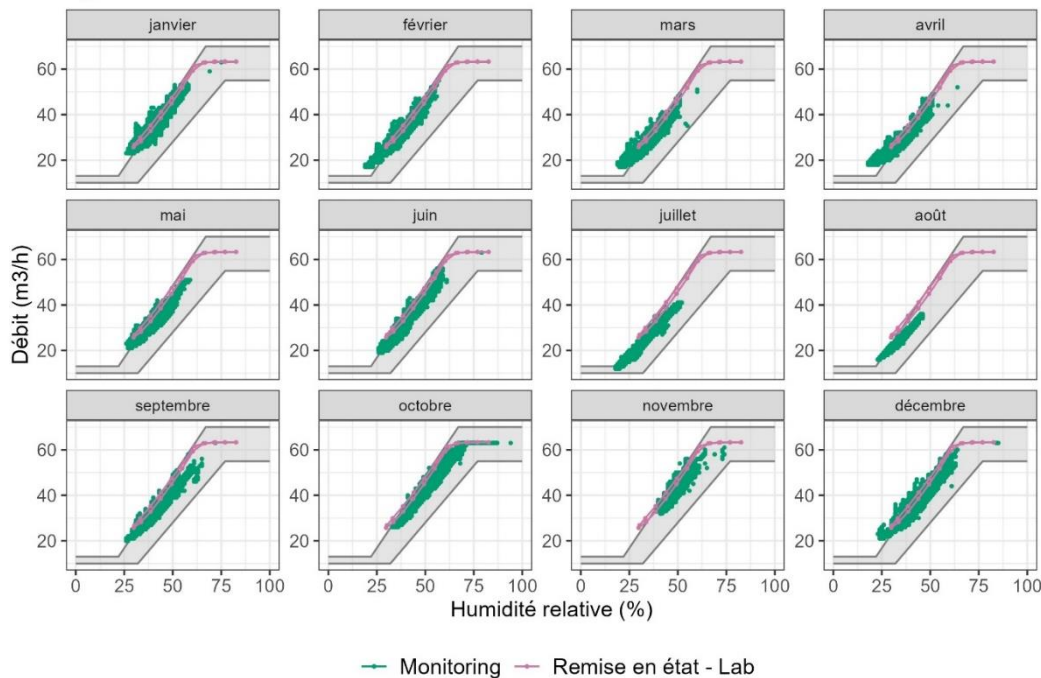
- **Point verts** = couples de mesures d'humidité relative (abscisse) et de débit (ordonnée)
- Gris = enveloppe de tolérance du produit neuf
- Violet = courbe d'étalonnage avant campagnes in situ (2021)

Réponse hygroscopique d'une bouche cuisine en conditions réelles pendant 1 an – Paris

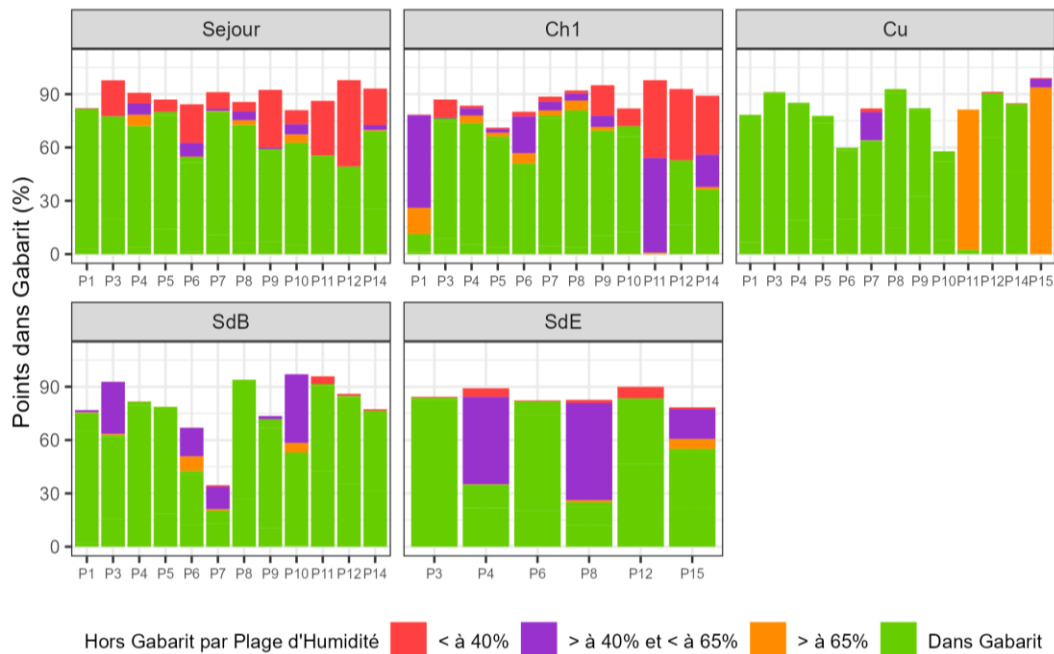
- Une très grande partie des points est dans l'enveloppe de tolérance du produit neuf même après 15 ans de fonctionnement
- EA séjour : plus ouvertes pour $HR < 40\%$
- Certaines BE SdB décalées pour $40\% < HR < 65\%$

*Synthèse de l'analyse du fonctionnement des bouches d'extraction
et des entrées d'air en conditions réelles – Paris*

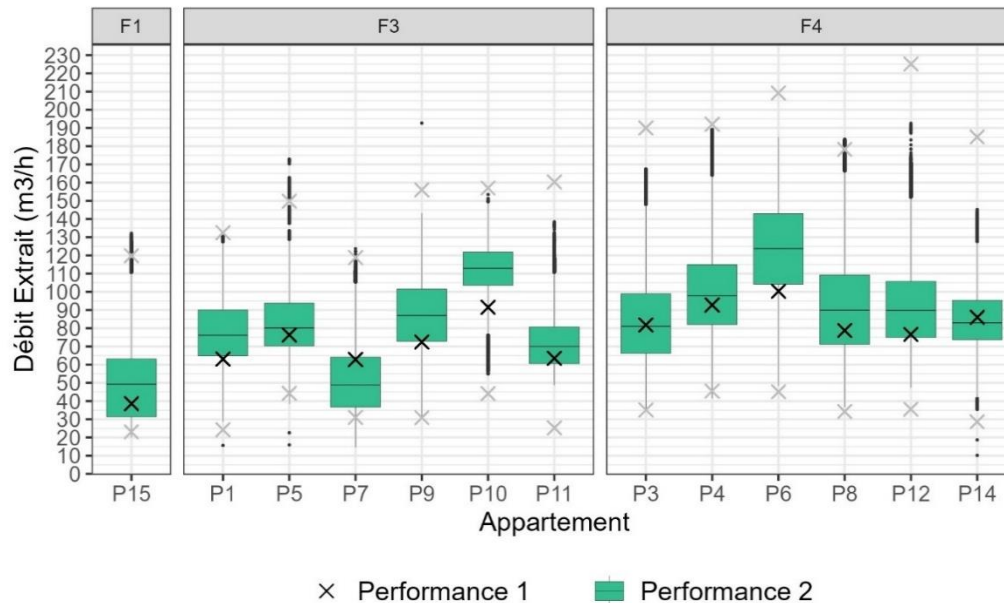
Distribution des débits extraits totaux des logements à Paris (gauche) et Villeurbanne (droite)

➤ Des débits modulés tout au long de l'année

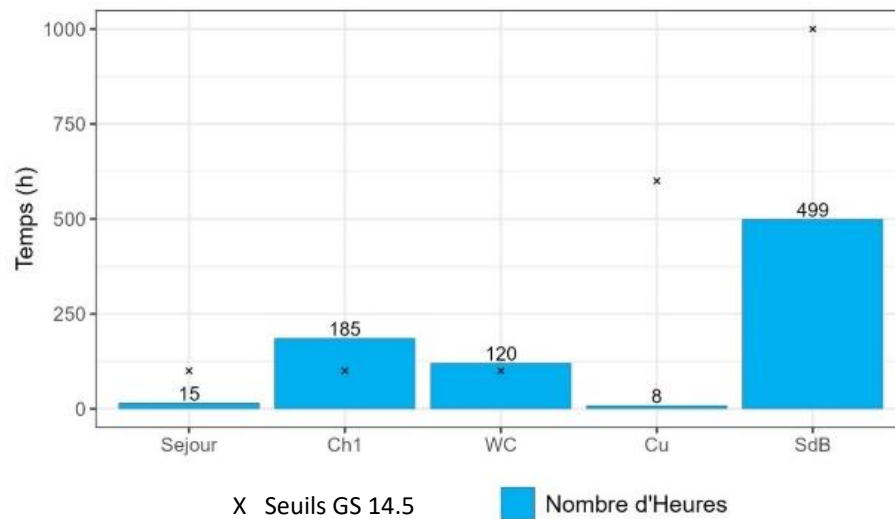
Nombre d'heures avec humidité relative supérieur à 75% - Appartement P1 - Paris

- **seul un appartement** de Paris **dépasse** les seuils limites définis dans les règles de calcul pour les avis techniques :

- dégât des eaux récent et important à l'étage supérieur → contamination fongique des murs et plafond

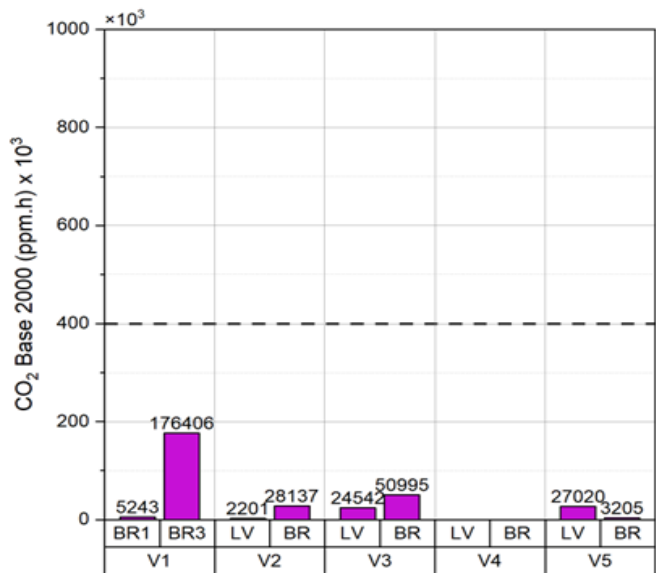
CO₂ cumulé en base 2000 avec extrapolation des valeurs maximales – Villeurbanne

- Calcul sur saison de chauffe : capteurs intégrés saturent autour de 2000 ppm
 - Extrapolation des valeurs au-delà de 2000 ppm à partir de campagnes QAI (si disponible)
- **deux logements sur Paris dépassent la limite de concentration de seuils CO₂ dans les chambres**
 - Pour l'un : extrapolation responsable de ce dépassement ?
 - Pour le deuxième : sur-occupation dans la chambre instrumentée
