L'ACCIDENTALITÉ DES EDP EN NORMANDIE (2019-2023)

**Club Sécurité Routière
04 octobre 2024**

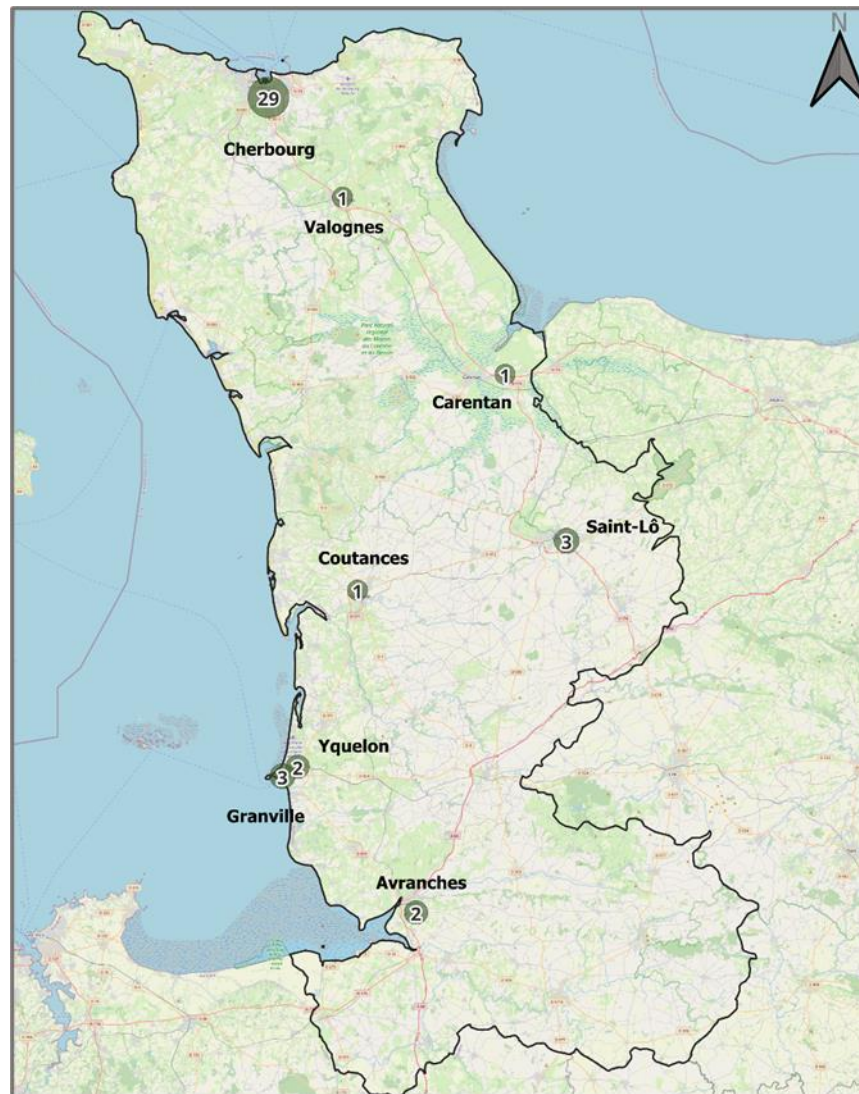
58% des accidents d'EDP ont lieu à Cherbourg.

Pour ce qui est des proportions, à l'inverse des accidents EDP, seulement 33% des accidents cyclistes ont lieu à Cherbourg

Il y a donc un enjeu concernant les accidents d'EDP à Cherbourg qui est possiblement lié à la mise à disposition de trottinette en libre-service.
