L'ACCIDENTALITÉ DES EDP EN NORMANDIE (2019-2023)

**Club Accidento
22 novembre 2024**

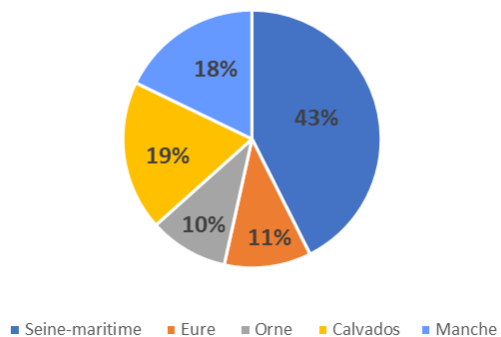
Part des accidents EDP par département

Seine maritime part accidents EDP > à cyclistes et tous usagers

L'Eure part d'accident EDP < à cyclistes et tous usagers

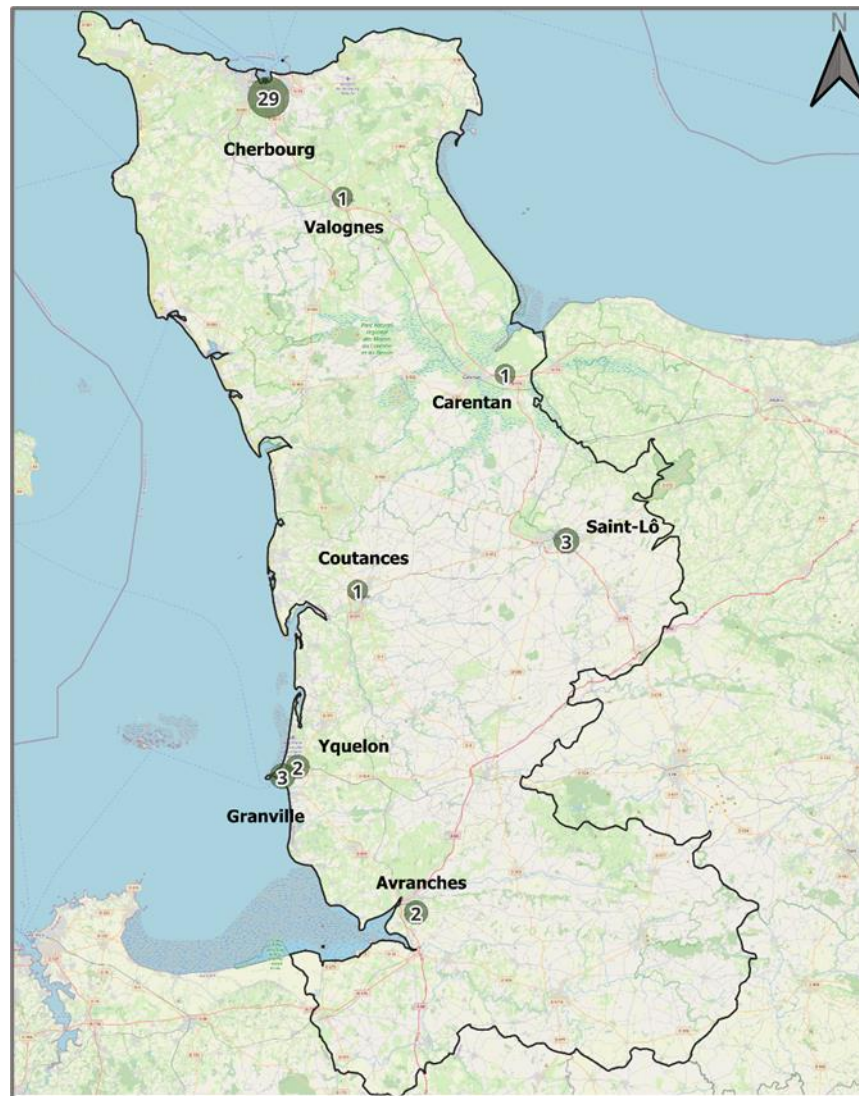
58% des accidents d'EDP ont lieu à Cherbourg.

Pour ce qui est des proportions, à l'inverse des accidents EDP, seulement 33% des accidents cyclistes ont lieu à Cherbourg

Il y a donc un enjeu concernant les accidents d'EDP à Cherbourg qui est possiblement lié à la mise à disposition de trottinette en libre-service.
