Critères éco-éthologiques à prendre en compte pour la restauration des  
continuités écologiques au droit des ouvrages de franchissement  
d'infrastructures de transport

<b>Type de document :</b> Rapport bibliographique	<b>Référence SIGMA :</b> C17NB0103
<b>Date :</b> Décembre 2018	<b>Numéro de version :</b> 3 <b>Nature :</b> Finale
<b>Titre :</b> Critères éco-éthologiques à prendre en compte pour la restauration des continuités écologiques au droit des ouvrages de franchissement d'infrastructures de transport	
<b>Rapport réalisé avec la participation financière de :</b> Agence de l'Eau Artois-Picardie Stéphane Jourdan, chef du service milieux aquatiques et maîtrise d'ouvrage Centre Tertiaire de l'Arsenal 200, rue Marceline B.P. 80818 - 59508 DOUAI CEDEX 03 27 99 90 00 <a href="mailto:s.jourdan@eau-artois-picardie.fr">s.jourdan@eau-artois-picardie.fr</a>	
<b>Mais également du :</b> Ministère de la Transition écologique et solidaire Elvire Henry, Chargée de mission au bureau de la politique de l'environnement Tour Séquoia 92055 LA DÉFENSE CEDEX 01 40 81 14 11 <a href="mailto:elvire.henry@developpement-durable.gouv.fr">elvire.henry@developpement-durable.gouv.fr</a>

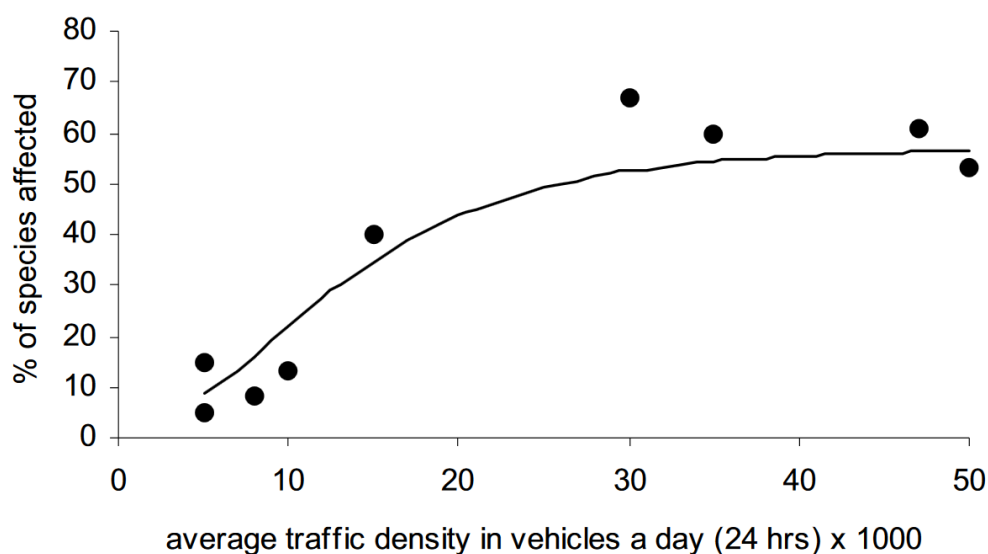
Figure 6 : Graphique représentant le pourcentage d'espèces d'oiseaux affectées en fonction de l'importance du trafic par jour en moyenne, multipliée par 1 000 (Reijnen, Foppen 2006)

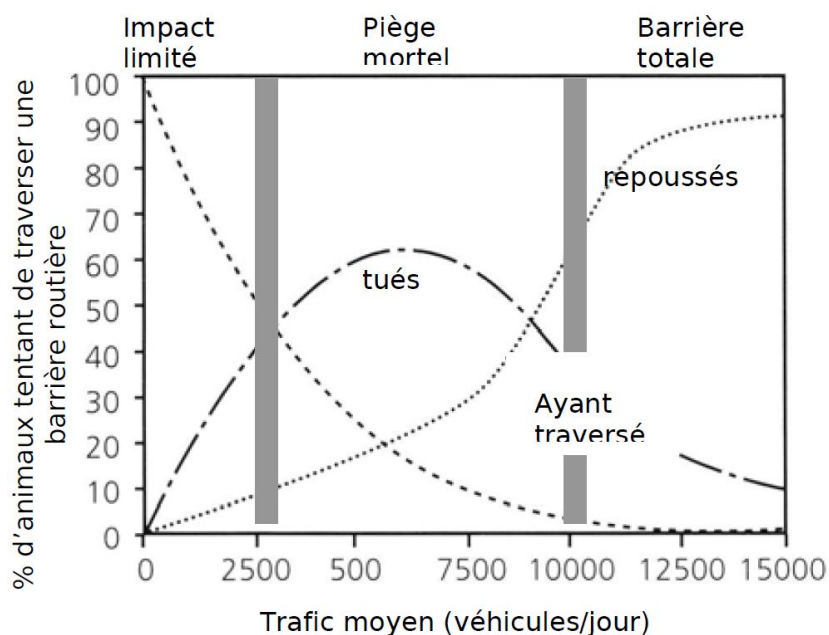
Figure 7 : Graphique présentant le nombre d'individus tués, repoussés et ayant traversés en fonction de l'importance du trafic, d'après Seiler in (SETRA 2007)

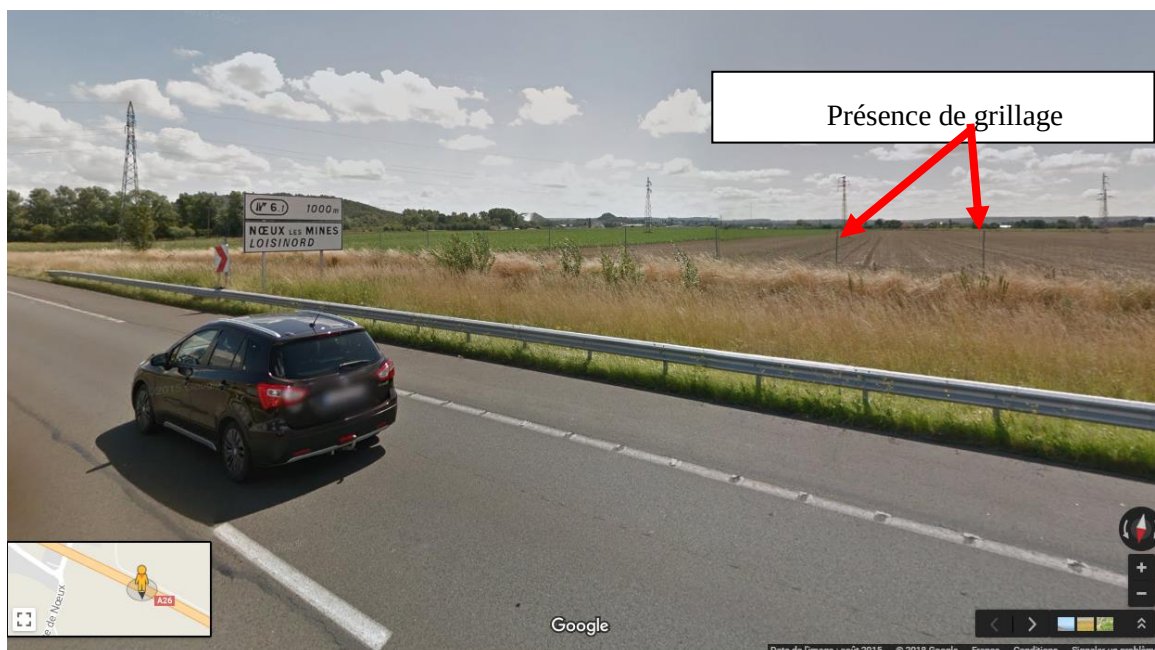
Figure 15 : Vue depuis Google Maps en mode Street view. Cette vue permet de voir que l'autoroute est grillagée. Autoroute A26, Fouquières-lès-Béthune, Hauts-de-France (Source : Street View – Date de l'image : août. 2015 ©2018 Google).

- Possibilité de visualiser les milieux naturels bordant l'infrastructure ;
- déterminer si l'infrastructure est clôturée ou non (cf. figure 15 et 16) ;
- déterminer s'il y a présence d'un séparateur de voie béton ou non (cf. figure 16) ;
- identifier la nature du revêtement (lorsque l'infrastructure a été parcourue par la Google Maps car !)

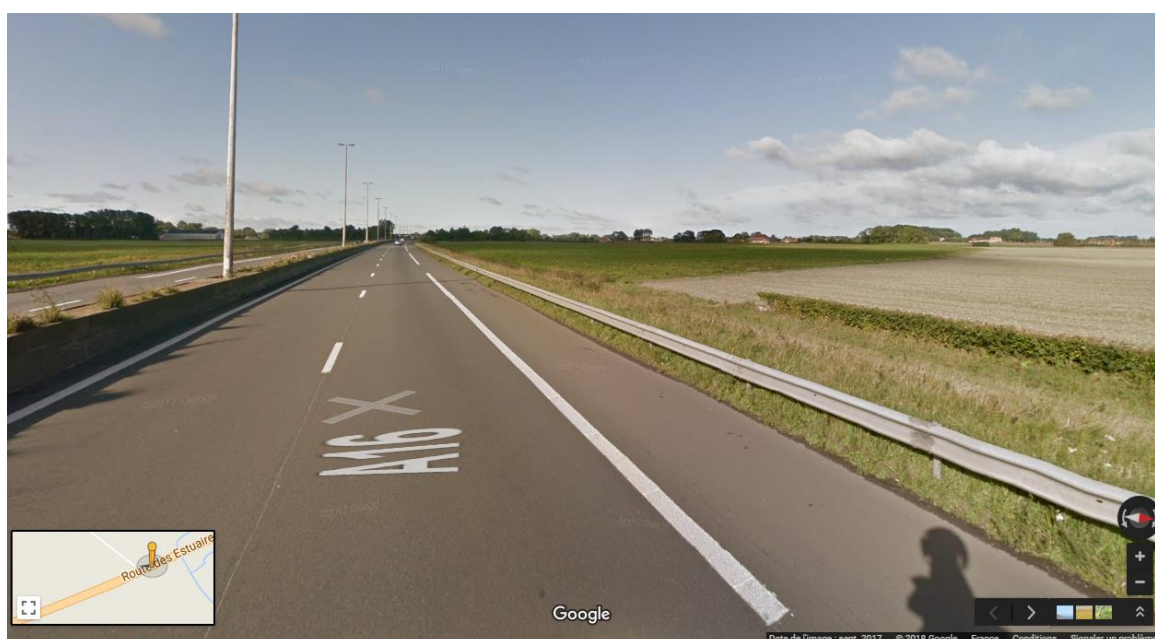
Figure 16 : Vue depuis Google Maps en mode Street view. Cette vue permet de voir que l'autoroute n'est pas grillagée et qu'il y a présence d'un séparateur de voie béton central infranchissable. Autoroute A16, Vieille-Eglise, Hauts-de-France (Source : Street View – Date de l'image : sept. 2017 ©2018 Google).

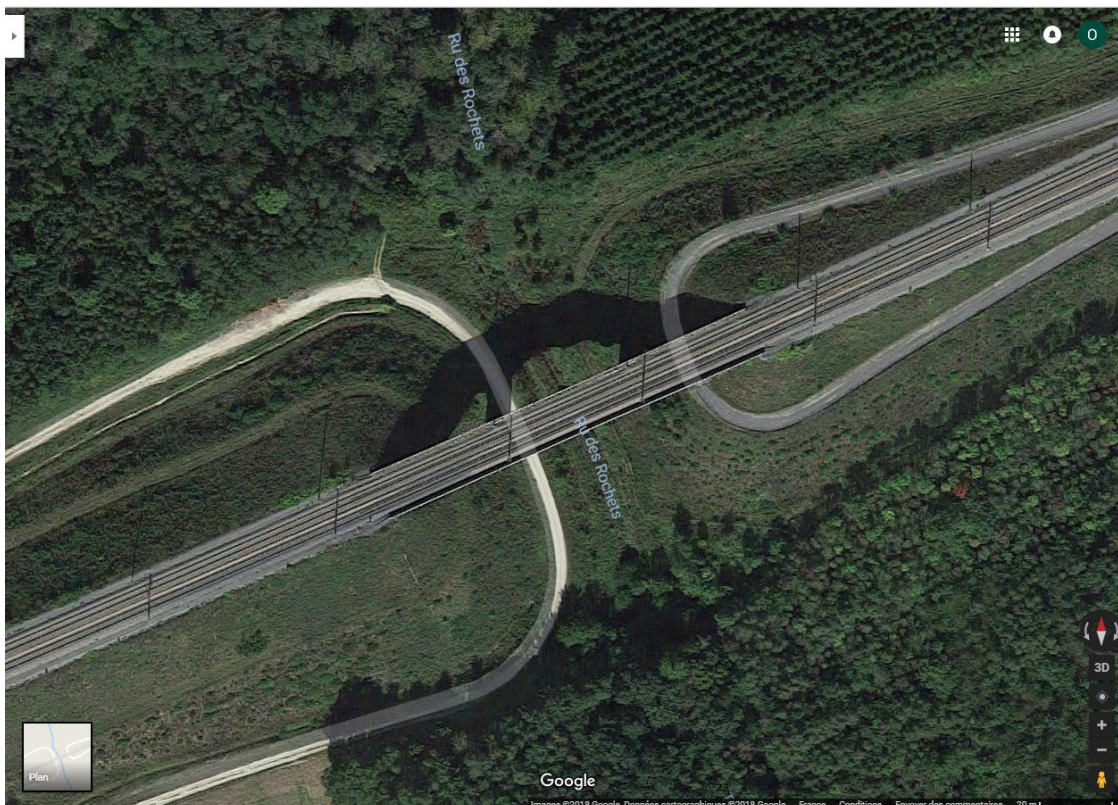
Figure 19 : Présence d'un passage à faune spécifique inférieur sur la ligne du TGV Est sur la commune d'Essomes-sur-Marne (02) (source Images ©2018 Google, Données cartographiques ©2018 Google).

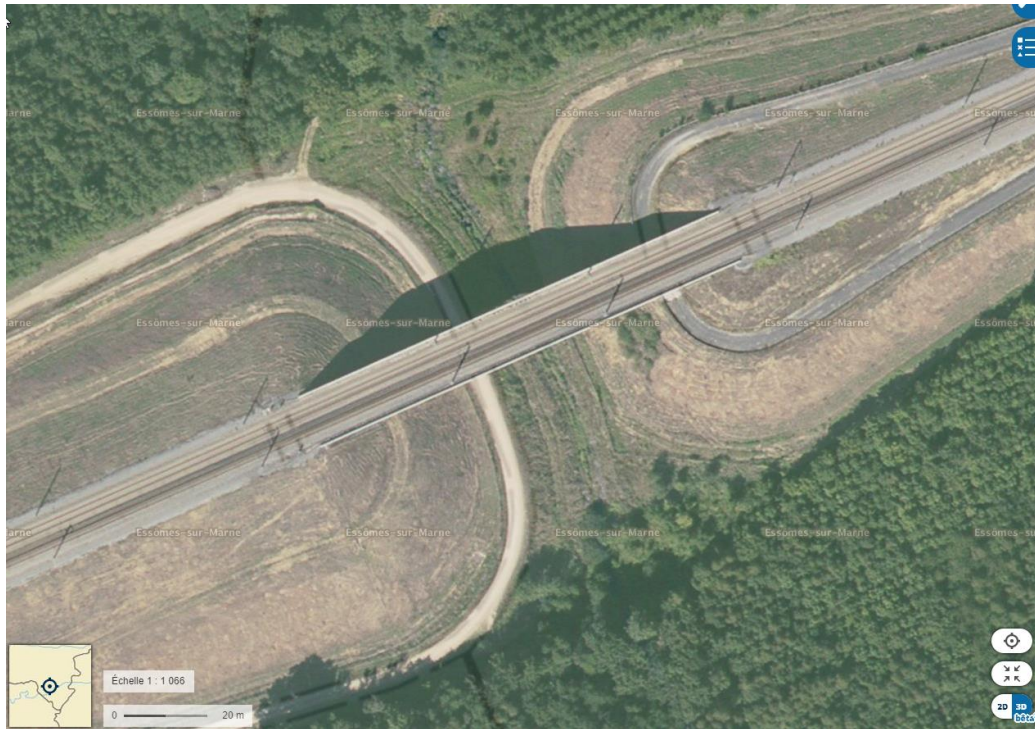
Figure 20 : Idem à figure 19 mais avec l'outil Géoportail (source Géoportail. Données cartographiques : © IGN 2017, FEDER, Région Grand-Est, Région Hauts-de-France [www.geoportail.gouv.fr/mentions-legales](http://www.geoportail.gouv.fr/mentions-legales)).

- Mesurer une distance sur une grande longueur en cliquant une fois pour incrémenter la distance et cliquer/glisser pour déplacer la carte. Par exemple, on peut mesurer une distance de 15,29 Km entre deux passages faune dédiés sur la ligne du TGV Est entre le passage faune inférieur de la commune d'Essomes-sur-Marne (cf. figure 20) et le passage faune supérieur de la commune "Le Charmel" (cf. figure 21).

Dans les exemples ci-dessus, la comparaison des photos du passage inférieur sur la commune d'Essomes-sur-Marne entre Géoportail (figure 20) et Google Maps (figure 19) permet de remarquer les choses suivantes :

- L'ombre portée de la voie ferrée au niveau du passage inférieur montre qu'il existe une **grande hauteur sous l'ouvrage** puisque tant sur la photographie de Google Maps (figure 19) que celle de Géoportail (figure 20), nous voyons que le soleil est présent sur une grande partie de la surface située sous l'ouvrage. Ce point est important car il permet aux végétaux de profiter de suffisamment de lumière pour bien se développer et d'assurer ainsi une meilleure continuité écologique.

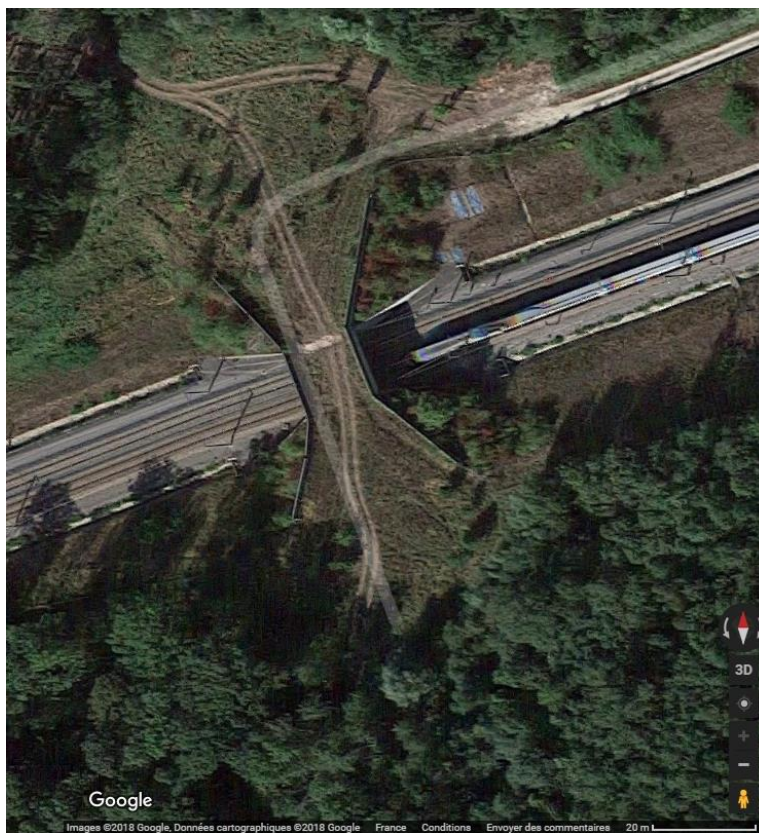
Figure 21 : Présence d'un passage à faune supérieur sur la ligne du TGV Est sur la commune de Le Charmel (02). La présence d'empreintes de roues de véhicules, observables sur géoportail également montre qu'il s'agit d'un passage utilisé par ceux-ci mais a priori rarement (source Images ©2018 Google, Données cartographiques ©2018 Google).

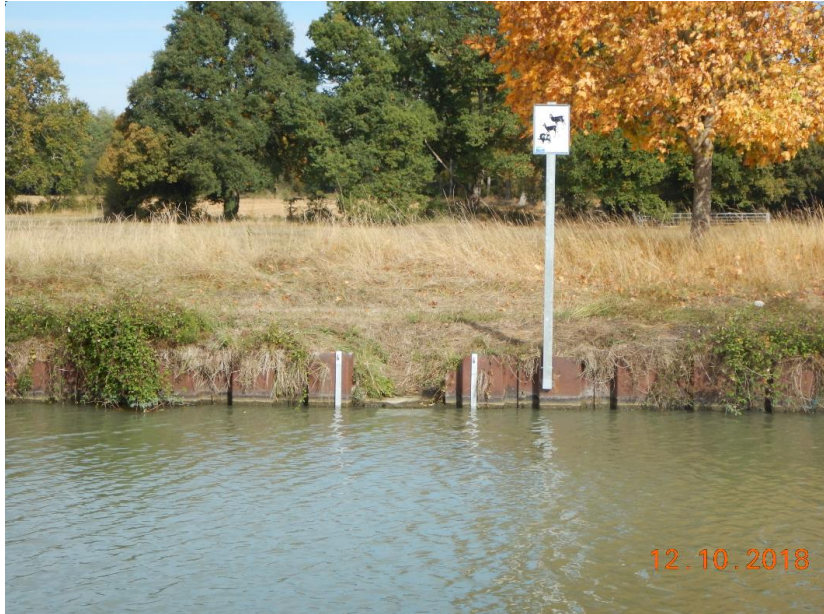
*Figure 30 : Entaille réalisée dans des palplanches métalliques le long d'un canal pour permettre à la faune de s'échapper en évitant la noyade (source : VNF direction territoriale Centre Bourgogne)*

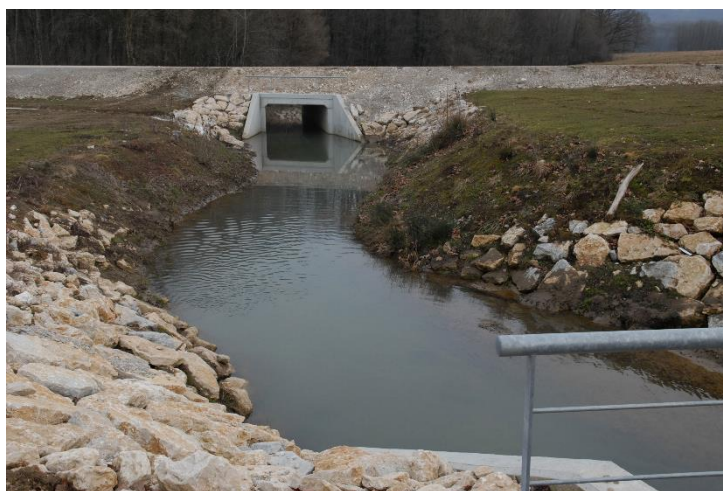
Figure 31 : Passage submergé pendant de fortes pluies à Cubry empêchant la faune terrestre d'emprunter le passage inférieur (Source : RFF – LGV Rhin Rhône)

- *Faune concernée* : Petite à moyenne faune.
- *Conséquence(s)* : De nombreux ouvrages de franchissement inférieurs ne sont pas adaptés à la petite et moyenne faune souvent parce que l'ouvrage est submergé en partie ou dans son intégralité une partie de l'année.
- *Aménagement(s) possible(s)* :
  - Types de passages I, II, III, IV, V : Prévoir une légère pente pour permettre à l'eau de sortir en cas de fortes pluies et faire attention à l'effet cuvette qui rend les passages à faune facilement inondables.

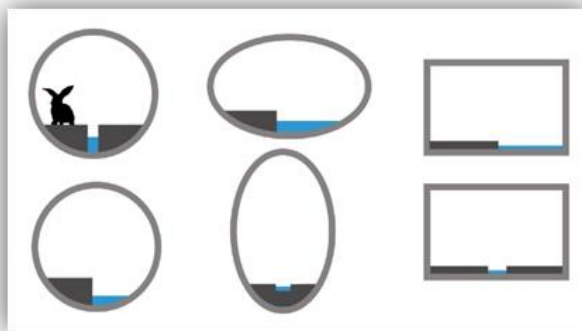
Figure 32 : différents types de banquettes à créer en maçonnant des ouvrages existants soit sur demande en usine à la fabrication (Source Cerema Est)

Si la buse ou le dalot peuvent être mis hors d'eau temporairement, il peut être envisagé de maçonner l'ouvrage de façon à créer une banquette solidaire à celui-ci (Figure 32 ci-dessous) :

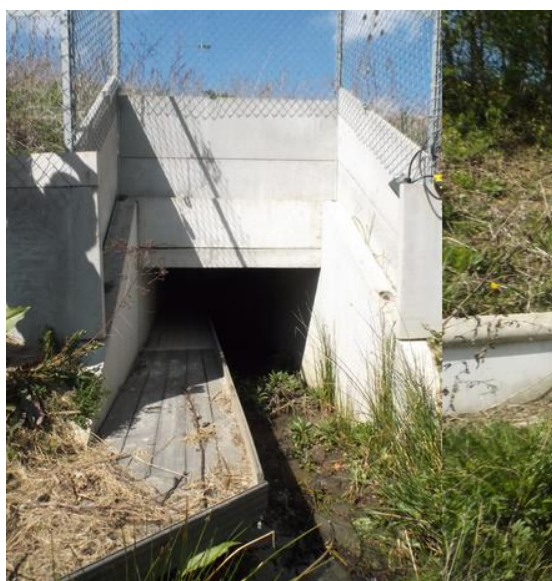
Figure 33 : Passage à faune équipé d'une banquette en bois à Frocourt (Hauts-de-France)

- Types de passages I et III : Création de banquettes solides (différentes formes et matériaux). Ces banquettes permettent de maintenir la fonction hydraulique tout en maintenant la plupart du temps une zone à sec sur laquelle la petite faune peut se déplacer (Figure 33, Figure 34 et Figure 35 ci-dessous).

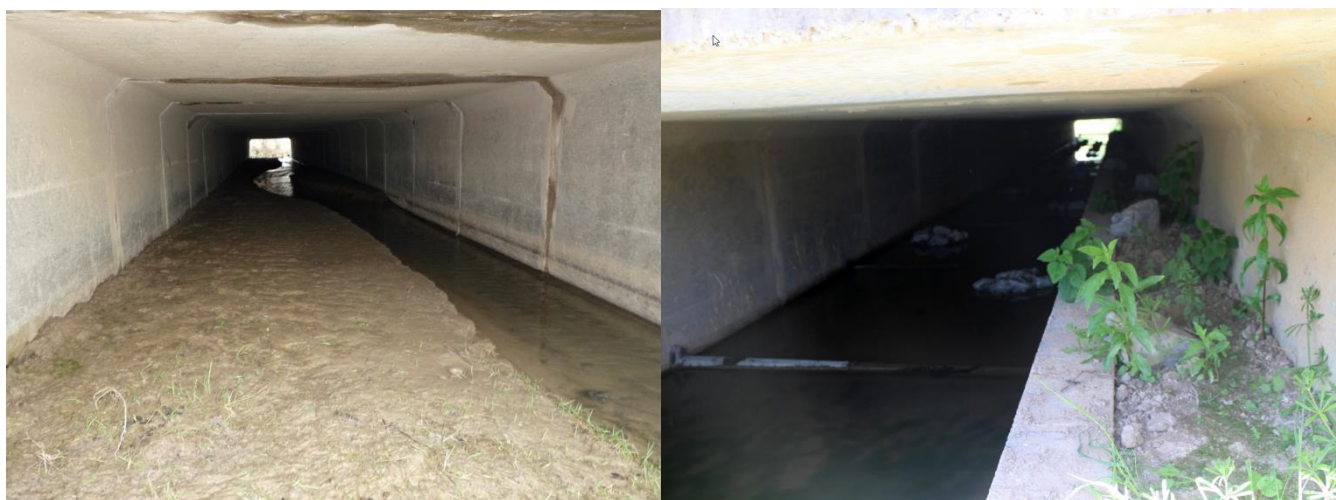
Figure 34 : Aménagement du dalot du ruisseau « la couture » : à gauche avant travaux, à droite après travaux, création d'une banquette avec sol naturel reconstitué. RN 42 section Hautmon-Beaufort (59) source : Cerema Nord-Picardie

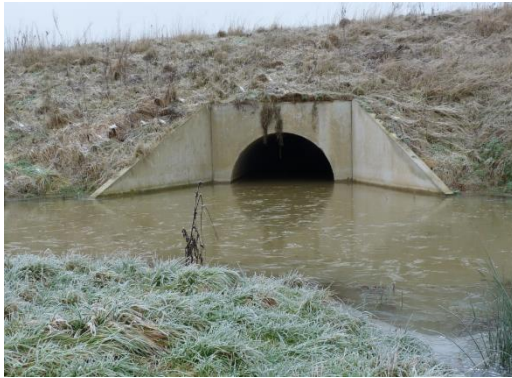
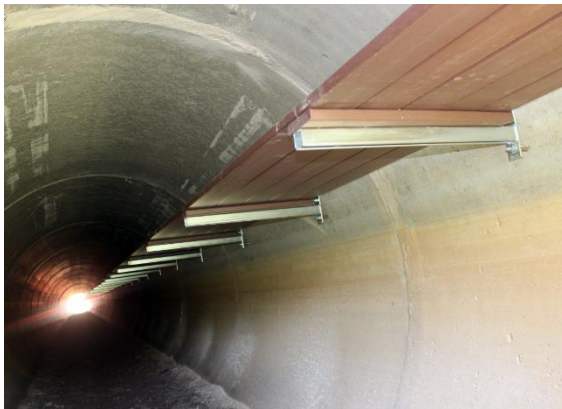
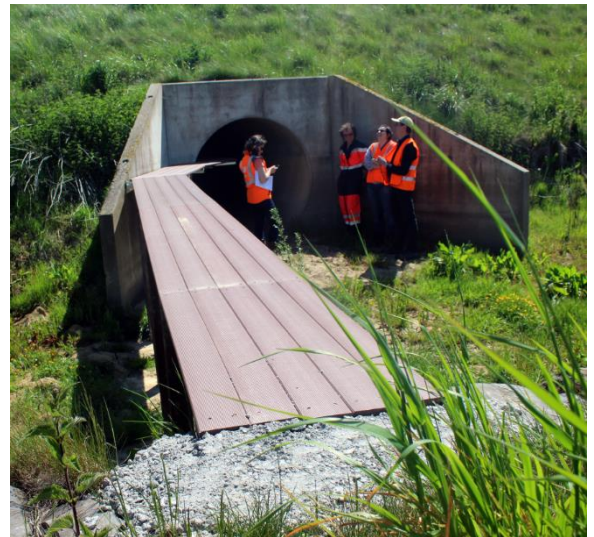
*Figure 35 : Buse hydraulique aménagée : en haut à gauche état initial, en bas à gauche création d'une banquette en encorbellement, en bas à droite banquette prolongée pour rester hors inondation sur toute sa longueur. Ouvrage OH46 sur RN42 section Hautmont-Beaufort (59) lieu-dit « sur le bois ». Source Cerema Nord-Picardie*

Il existe donc différentes possibilités d'aménagements de passages inférieurs hydrauliques, l'essentiel étant de rechercher une continuité de support à « pied sec », idéalement en matériau naturel, sans qu'il y ait de marches de plus de 5 à 10 cm en entrée ou sortie.

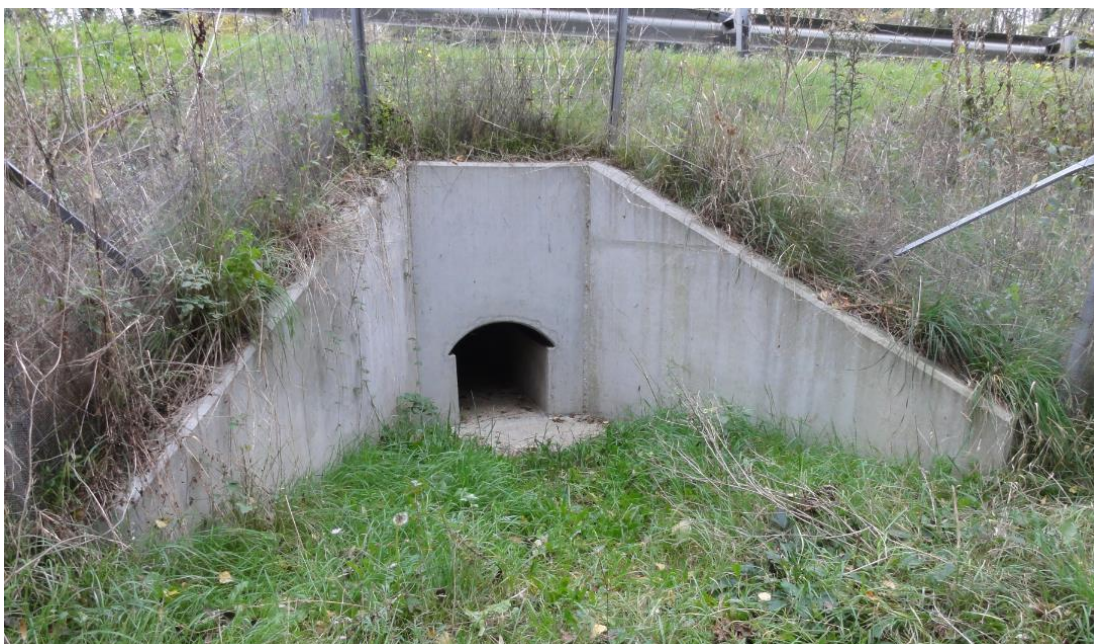
Figure 36 : clôture permettant de guider les animaux vers un batrachoduc sur l'autoroute A 7 à St Barthelemy-de-Vals. Photo : cc-by-sa-3 O. Pichard

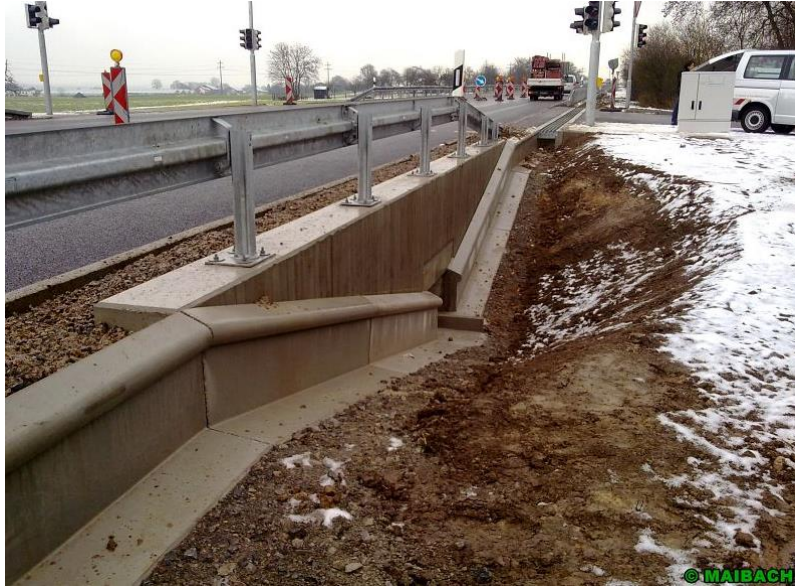
Figure 37 : système de guidage fait d'un muret béton pour diriger des amphibiens vers un batrachoduc. Source : Maibach.com

Pour la petite faune comme les amphibiens, peuvent également être utilisés des murets ou cornières installés le long de l'infrastructure de part et d'autre de l'ouvrage à franchir (Figure 37 ci-dessus).

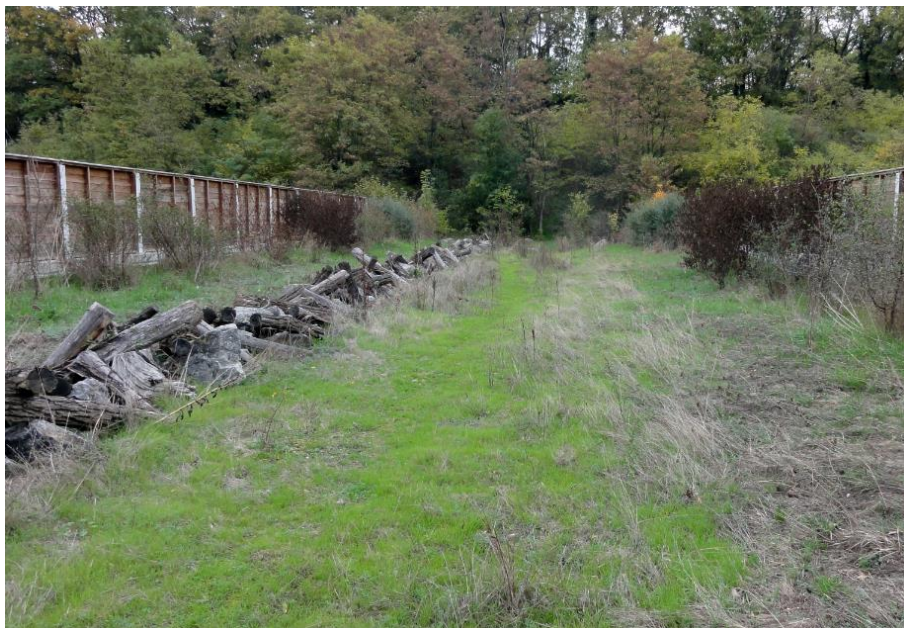
Figure 38 : Mise en place d'andains de bois mort servant d'habitat et de zones refuges pour la petite faune. Autoroute A 7, commune de Beausemblant – Photo cc-by-sa-3 O. Pichard

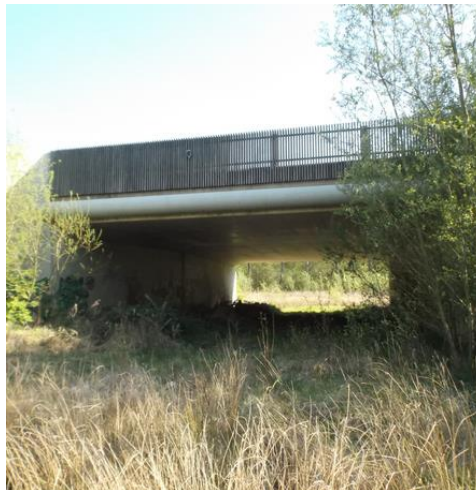
Figure 39 : Passage à faune avec un couloir végétal traversant le passage et de la végétation à l'entrée et sortie du passage. source Cerema Nord-Picardie

- *Faune concernée* : Tous les taxons.
- *Conséquence(s)* : L'absence de continuité végétale crée une barrière physique ou sensorielle plus ou moins franchissable en fonction de l'espèce.
- *Aménagement(s) possible(s)* :
  - Types VI et VIII et ouvrages de franchissement supérieurs :
  - Ajout d'un continuum végétalisé au niveau de l'ouvrage de franchissement. La recolonisation naturelle par une végétation spontanée est à favoriser autant que possible. Il est souhaitable d'ajouter également si possible une continuité d'arbustes voire d'arbres afin de guider les animaux durant la traversée, qu'il s'agisse de mammifères ou d'espèces volantes. De plus, cet aménagement peut également servir d'habitat aux invertébrés et aux oiseaux. Si des plantations arbustives sont possibles, privilégier des essences locales de même nature que l'environnement immédiat de l'ouvrage de franchissement.

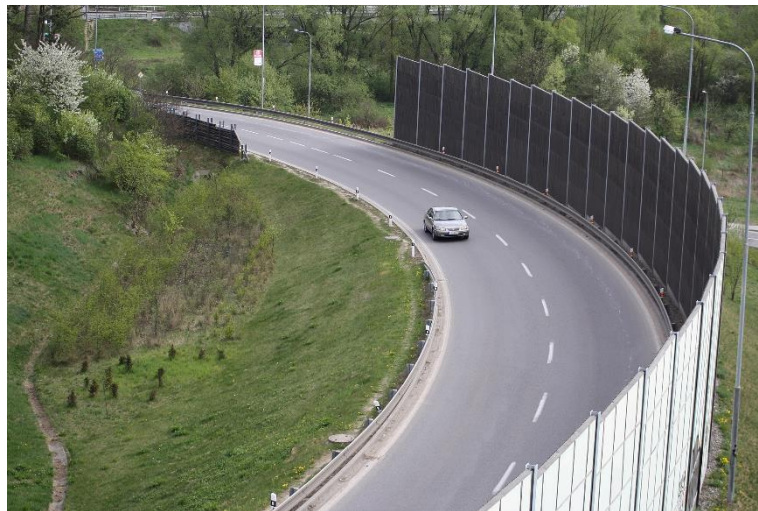
Figure 41 : Mise en place de murs anti-bruit pour réduire le bruit provenant de la route  
(Source : CC-BY-SA, Frettie)

- *Faune concernée* : Tous les taxons.
- *Conséquence(s)* : Non utilisation du passage à faune si le trafic est supérieur à 6000 véhicules/jour pour l'herpétofaune, 10 000 véhicules/jour pour les mammifères et les oiseaux.
- *Aménagement(s) possible(s)* : (tous types de passages)
- Mur anti-bruit classique : les murs anti-bruit permettent de réduire les nuisances sonores mais aussi lumineuses. Ainsi, pour une raison de confort mais aussi de sécurité, il est préférable d'éviter les écrans transparents. En effet, des collisions avec la faune volante sont avérées.

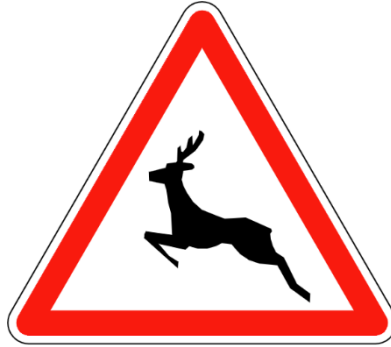
*Figure 42 : panneau de signalisation A15b indiquant la proximité de passage d'animaux sauvages – photo cc-by-sa-3 Roulex\_45*

- Mise en place d'une signalisation adaptée (panneau A15b) et réduction de la vitesse des voitures, d'au moins 5km/h dans les zones « points noirs » ou en période dite sensible (reproduction, nidification...).

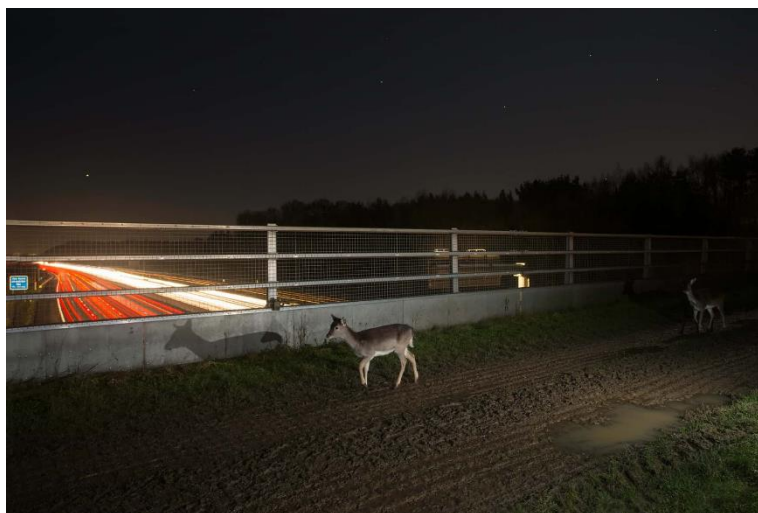
Figure 43 : Passage supérieur pollué par la lumière des phares provenant de la route  
(Source : CC-BY-SA, Jamie Hall, The Guardian)

- Mammifères : évitement des zones éclairées, changement des cycles biologiques.
- Chiroptères : attraction en bord de route comme zones de chasse, changement de répartition des espèces, évitement du passage.
- Oiseaux : perturbation des migrations, diminution du succès reproducteur.
- Amphibiens et reptiles : attraction près des zones lumineuses comme zones de chasse, diminution de la reproduction et des vocalisations, évitement du passage.
- Invertébrés : attraction de certains invertébrés près des sources lumineuses nocturnes, entraînant une augmentation de la mortalité due à la prédation (amphibien, mammifères nocturnes, chiroptères...), évitement du passage.

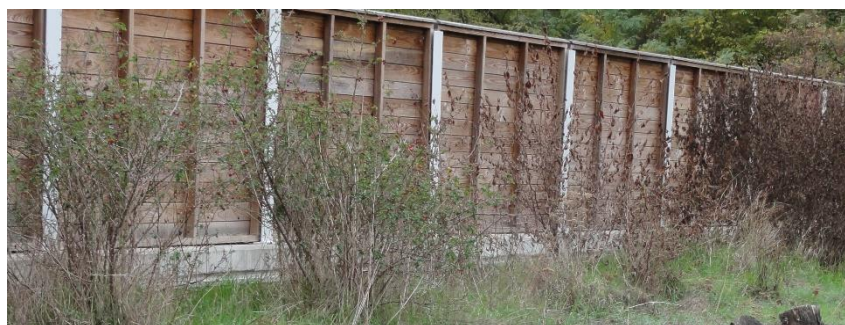
Figure 47 : Ecran visuel permettant d'éviter l'éclairage de l'ouvrage de franchissement par les phares des véhicules. Photo : cc-by-sa-3 O. Pichard

- placer des écrans occultants de façons à atténuer voire supprimer les lumières visibles depuis l'entrée de l'ouvrage de franchissement et sur celui-ci s'il s'agit de passage supérieur.

Les écrans d'occultation sont également utiles pour limiter le bruit et les lumières incidentes au droit des ouvrages inférieur. Les animaux se sentent ainsi davantage en sécurité et peuvent plus facilement utiliser le passage inférieur.

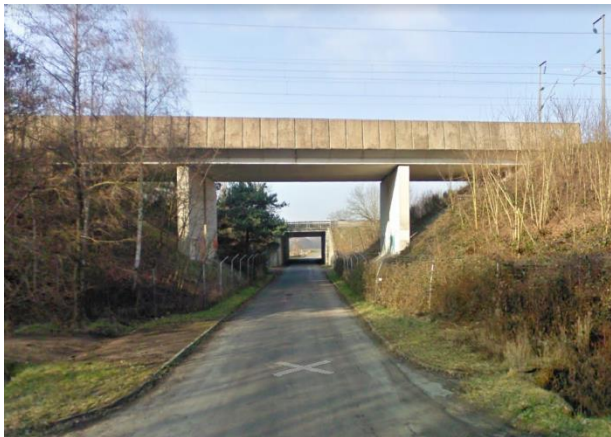
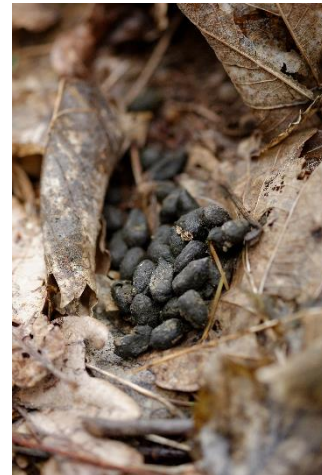
Figure 49 : Passage de la bête (Île-de-France) où des fèces de cerf ont été déposés afin de les attirer vers le passage (Vignon, Walczak 1999)

- Disposition de fèces d'une espèce donnée autour et à l'intérieur du passage à faune. Il suffit de prélever les fèces trouvées dans les environs et de les déposer de manière la plus naturelle possible au niveau du passage. Les fèces d'ongulés fonctionnent particulièrement bien puisque cette méthode a réussi à augmenter les traversées du passage de la Bête (Île-de-France) (Vignon, Walczak 1999).

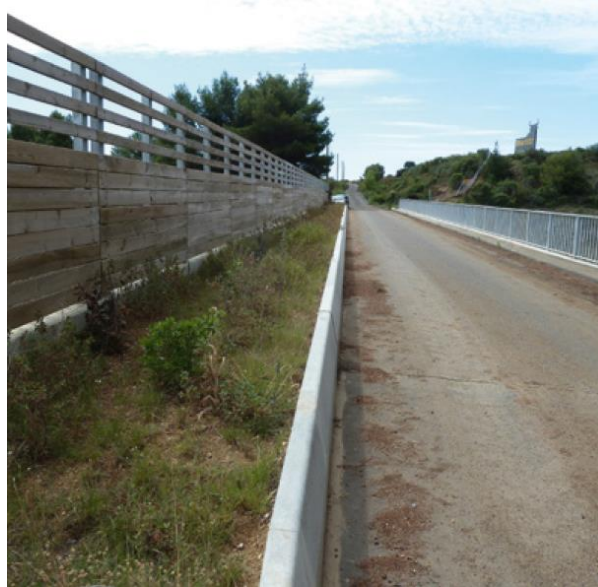
Figure 50 : trottoir rehaussé de 50 cm de haut permettant d'apporter du substrat naturel et de favoriser une végétalisation naturelle. Source : Ecologistes de l'Euzière in (Nowicki 2016)

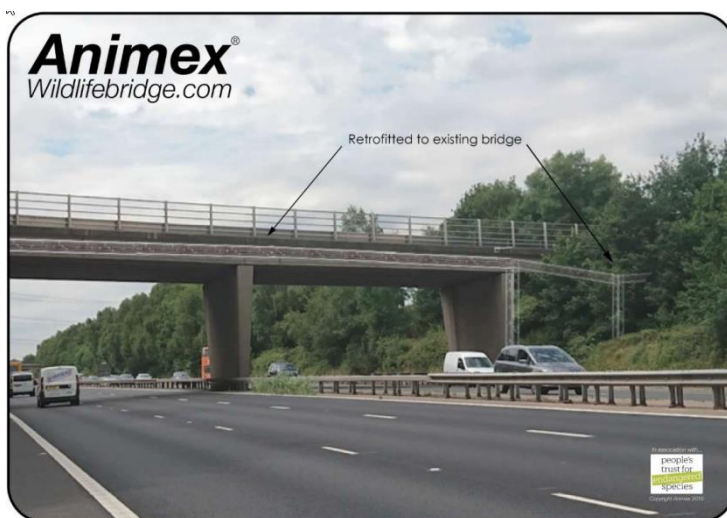
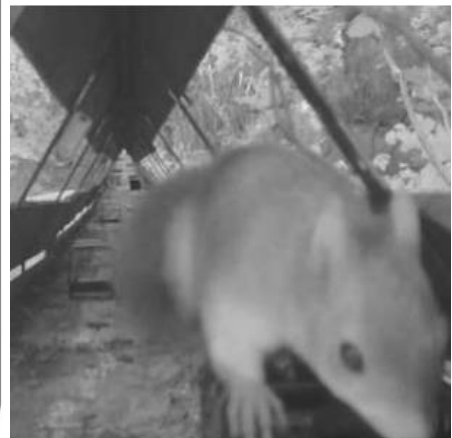
Figure 51 : structure métallique de marque animex fixée contre le tablier d'un ouvrage de franchissement d'une infrastructure. Ce type de structure a montré son efficacité pour le passage du muscardin et de l'écureuil roux (source Animex)

Lorsque il n'y a aucune place sur l'ouvrage pour créer de tels aménagements, il est possible de fixer une structure métallique contre le tablier de l'ouvrage de franchissement, à l'extérieur de celui-ci :

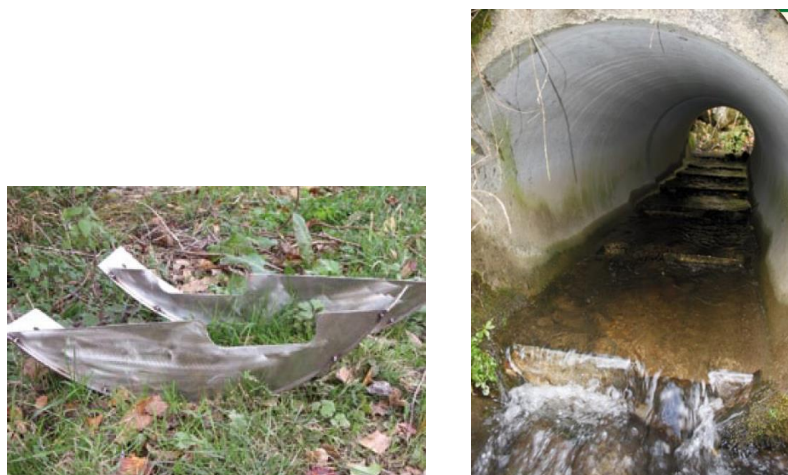
Figure 52 Exemple de seuils métalliques pour buse béton (à gauche) et exemple de mise en œuvre dans une buse hydraulique (source (Durllet et al. 2009))

S'il s'agit d'un cours d'eau, il est possible de placer des "barrettes" en béton de 10 cm pour créer des seuils permettant de retenir les sédiments (Durllet et al. 2009) (Figure 54). Des seuils métalliques pour buse béton peuvent aussi être utilisés (Figure 52). S'il ne s'agit pas d'un cours d'eau, il sera préférable de placer les seuils en quinconce de façon à ne pas créer d'obstacles pour des espèces d'amphibiens au stade juvénile par exemple (Figure 53).

Ces éléments évitent ainsi un "tout béton" et peuvent aussi constituer des zones de refuge lors de la traversée. Les dimensions des barrettes (hauteur, longueur) et leur disposition au sein du dalot doivent s'appuyer sur des simulations hydrauliques afin d'être parfaitement adaptée à l'ouvrage et aux enjeux hydrauliques. Des blocs de matériaux grossiers peuvent également être apportés afin de compléter l'aménagement.

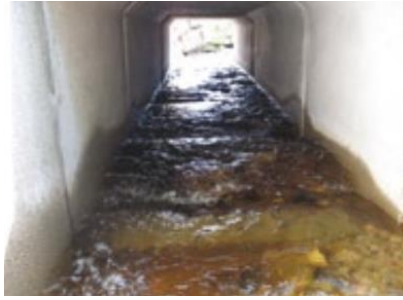
*Figure 54 : Exemple de mise en place de seuils béton de 10 cm de haut dans un dalot.  
Source (Durllet et al. 2009)*

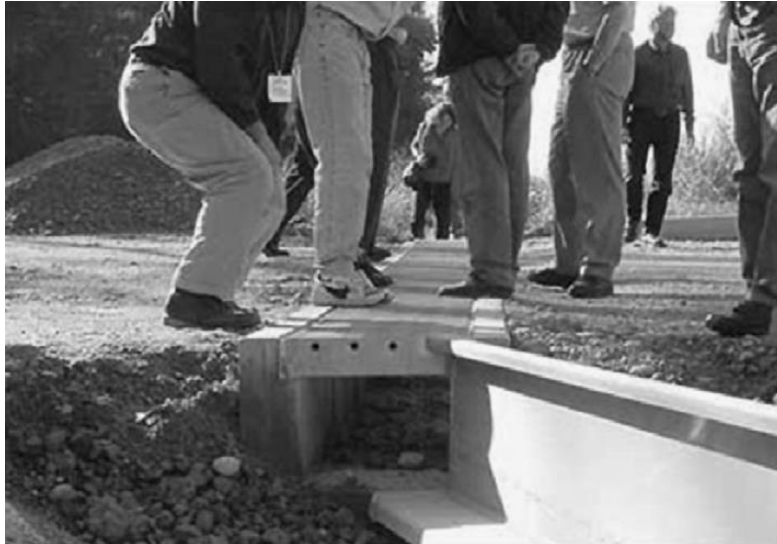
Figure 55 : Construction d'un batrachoduc à travers route aux États Unis  
Source : (Glista, DeVault, DeWoody 2009)

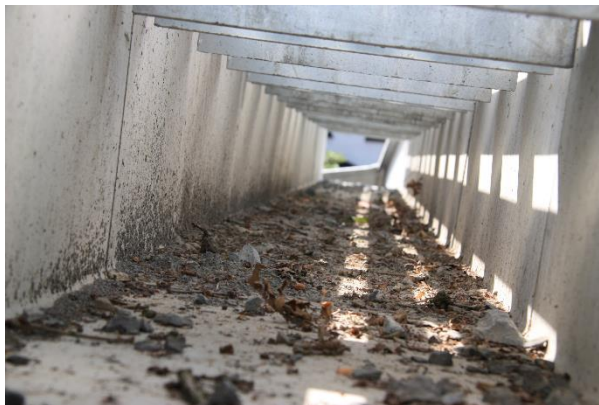
Figure 56 : Batrachoduc avec plafonnier ouvert, (Source : CC-BY-SA : Nabu Oberberg)

- Créer des ouvertures sur le plafonnier du passage afin de laisser passer une lumière naturelle.

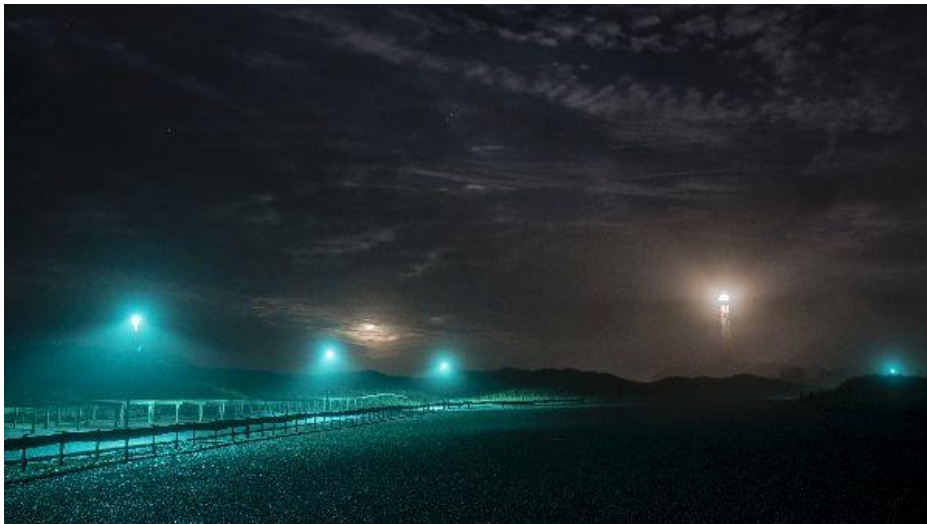
Figure 58 : lampe LED philips de couleur bleu-vert spécialement adapté pour ne pas perturber les déplacements des oiseaux à Ameland aux Pays-Bas (Source [www.ledinside.com](http://www.ledinside.com))

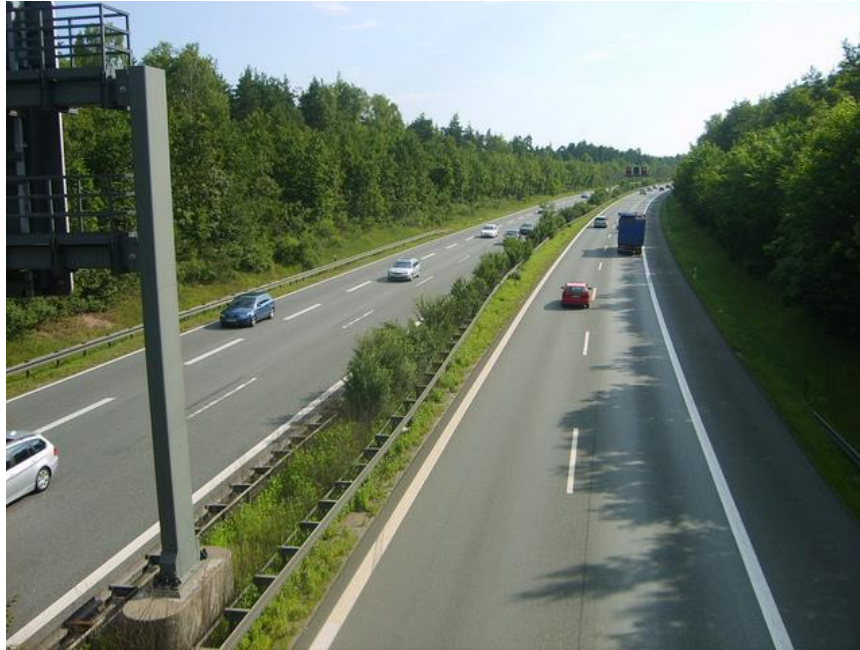
*Figure 59 : exemple de végétalisation des abords et du terre-plein central d'une autoroute allemande (Source © marlon\_75/flickr.com)*

- Végétation en bord d'infrastructure : Permettre aux oiseaux de traverser en atténuant le manque de sécurité procuré par la discontinuité écologique et en leur permettant de faire des pauses pour traverser au moment opportun. Ainsi, il est possible de placer des haies d'arbres en bord d'infrastructure et sur le terre-plein central des routes larges [Tremblay, 2009].

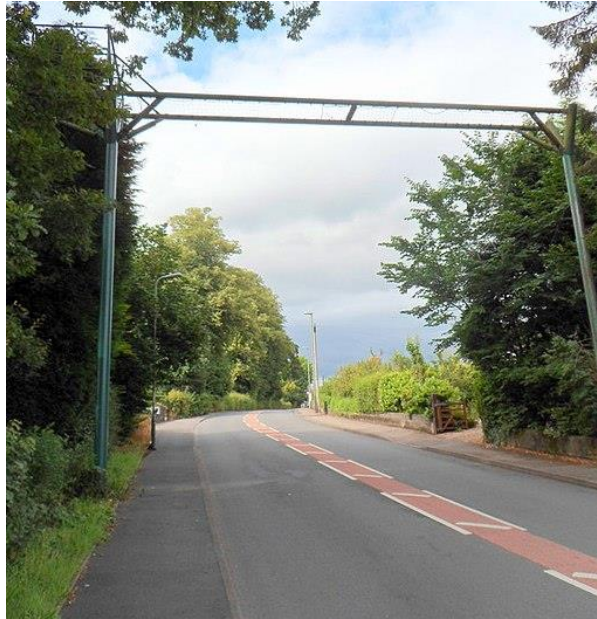
Figure 62 : Portique pour chauves-souris (Source : CC-BY-SA, Jaqquery)

- Portique : Création de structure au-dessus de la route afin de guider les chauves-souris à traverser à une hauteur convenable. Un équivalent existe avec des boules de polystyrène blanches disposées à un intervalle de 2 m sur un câble tendu (testé avec succès sur la déviation de Troissereux dans l'Oise). Il est très important de choisir une hauteur de structure adéquate. La présence d'éclairage artificiel peut perturber la faune avoisinante (oiseaux, invertébrés, amphibiens...).

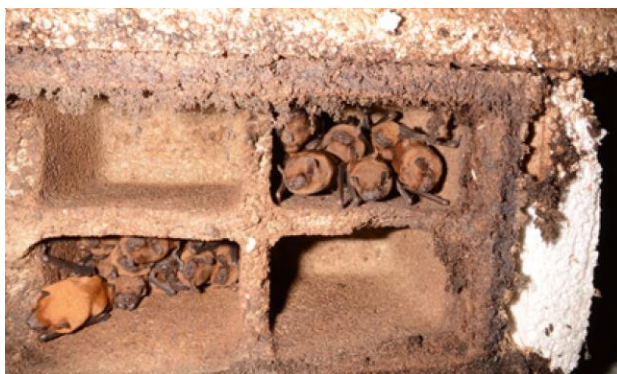
Figure 64 : parpaing fixé solidaire d'un ouvrage existant et colonisé par des chauves-souris (Source : L. Malclair in (Nowicki 2016))

Toutefois, il est possible de rajouter des structures maçonnées à un ouvrage existant dès lors qu'il s'agit de solution pérennes et parfaitement solidaires à celui-ci.

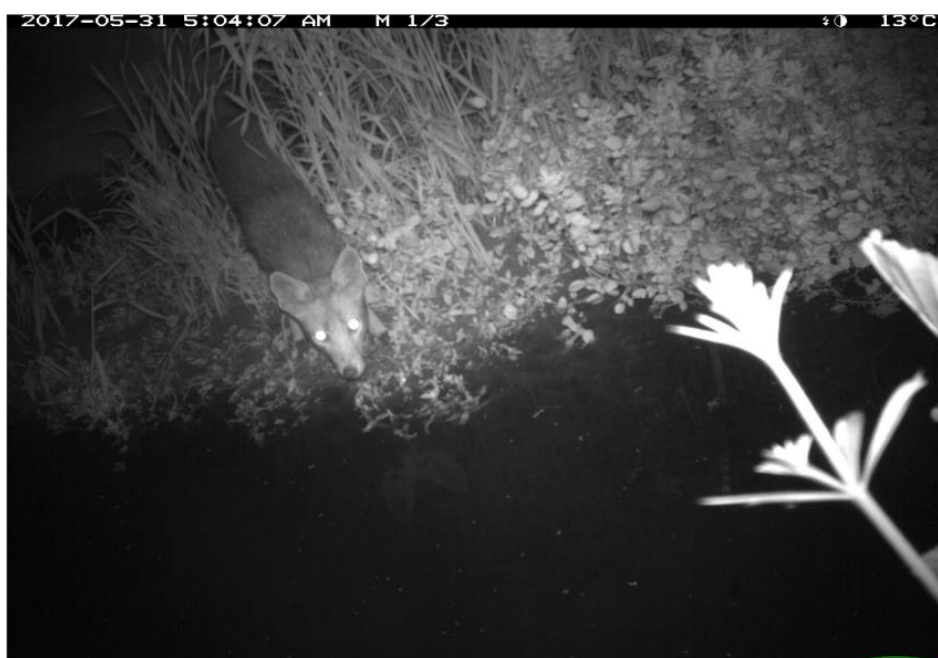
Figure 67 : Renard photographié en sortie d'un passage de type dalot (Nord-pas-de-Calais) (Source : Cerema Nord-Picardie)

Le renard étant une espèce peu exigeante et très opportuniste, il ne nécessite pas de structure particulière. Il peut même emprunter des banquettes aménagées dans des dalots. Cependant, le passage qui lui correspondrait le plus est un passage inférieur large de type III, IV, V et VII. Ainsi, la mise en place d'aménagements pour des espèces plus sensibles comme le cerf ou le chevreuil assure également la conservation du renard en France.

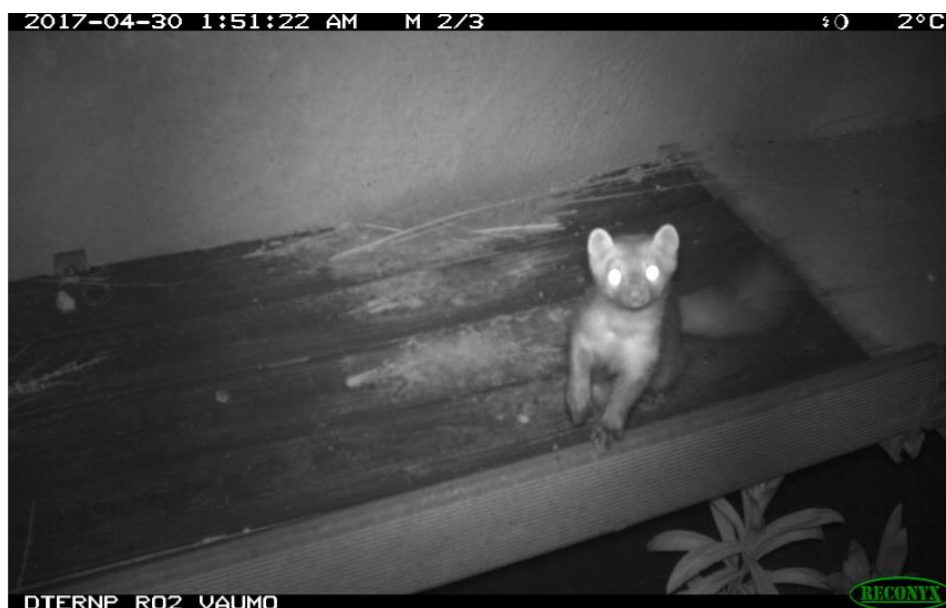
Figure 68 : Fouine photographiée dans un passage à faune de type dalot équipé d'une banquette en bois (Nord-Pas-de-Calais) (Source : Cerema Nord-Picardie)

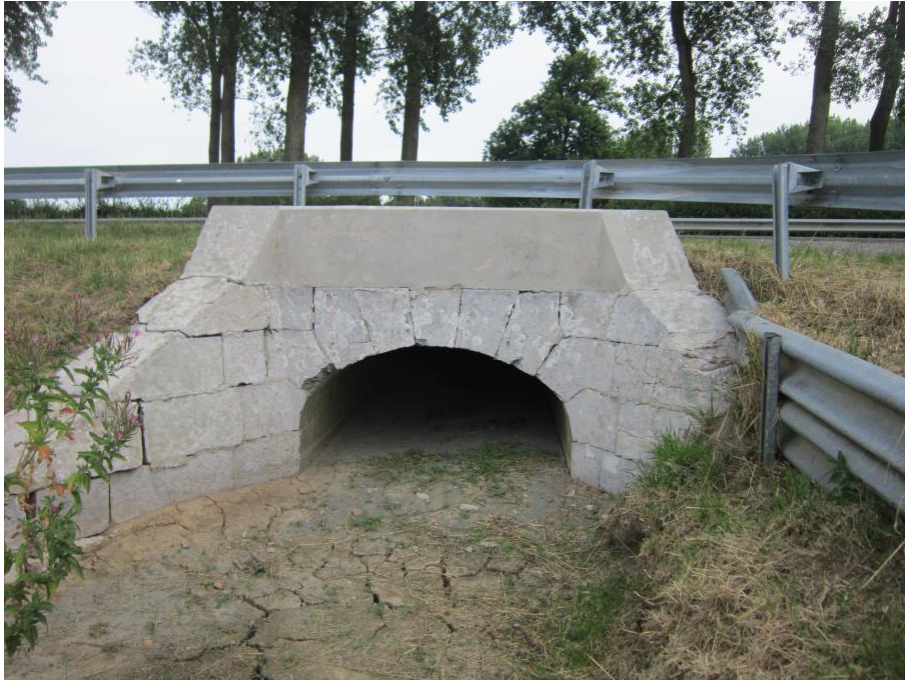
Figure 74 : vue sur l'ouvrage de franchissement en passage inférieur. photo : J. Bacquaert, CD62

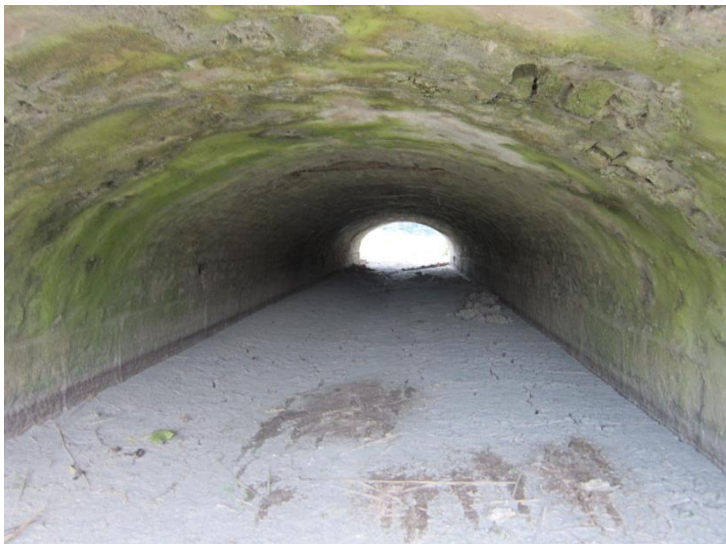
Figure 75 : vue de l'intérieur de l'ouvrage de franchissement en passage inférieur. photo : J. Bacquaert, CD62

Il y a bien une covisibilité de part et d'autre (Figure 75 ci-dessous) mais le recul de 5 mètres n'est possible qu'au sud de l'ouvrage, sa partie nord débouche dans un fossé. Toutefois, il n'y a pas de tel recul sur la partie nord car il y a présence d'herbes hautes (Figure 76 ci-dessous). Sur ce point, une coupe des herbes hautes uniquement dans le prolongement de l'ouvrage de franchissement, serait souhaitable deux fois par an (mai-juin et septembre).

Le sol de l'ouvrage de franchissement est en terrain naturel (Figure 75 ci-dessus) ce qui est un élément favorable à la continuité écologique même si des améliorations sont toujours possibles.

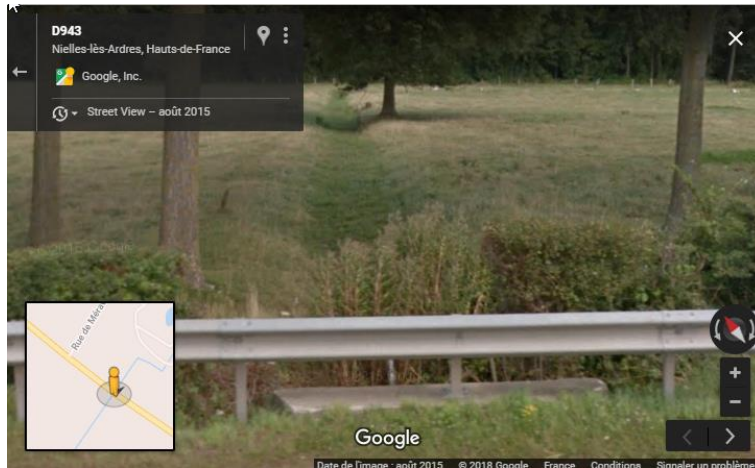
Figure 76 : extrait de carte Google Street View montrant une végétation haute à la sortie nord de l'ouvrage  
(Source : Street View – Date de l'image : août 2015 ©2018 Google)

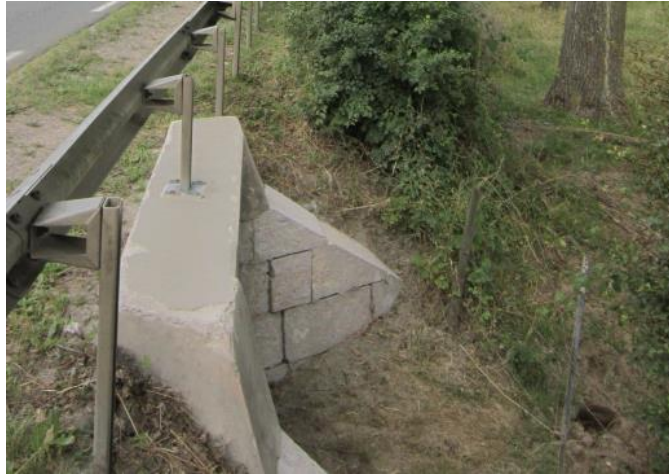
Figure 77 : vue de la sortie de l'ouvrage au nord débouchant sur une clôture barbelée 3 fils. Photo : J. Bacquaert, CD62

L'ouvrage de franchissement ne présente pas de seuil à franchir mais par rapport à la photo de la Figure 74 ci-dessus, les entrées / sorties ont été curées d'où un risque de stagnation d'eau dans la dépression créée. Une amélioration est souhaitable pour permettre à la petite faune de traverser à "pied sec". Il y a bien une clôture barbelée "3 fils" au nord de l'ouvrage (Figure 77 ci-dessous) mais qui ne constitue pas un obstacle au franchissement de la faune sauvage susceptible d'emprunter cet ouvrage inférieur.
