Critères éco-éthologiques à prendre en compte pour la restauration des  
continuités écologiques au droit des ouvrages de franchissement  
d'infrastructures de transport

<b>Type de document :</b> Rapport bibliographique	<b>Référence SIGMA :</b> C17NB0103
<b>Date :</b> Décembre 2018	<b>Numéro de version :</b> 3 <b>Nature :</b> Finale
<b>Titre :</b> Critères éco-éthologiques à prendre en compte pour la restauration des continuités écologiques au droit des ouvrages de franchissement d'infrastructures de transport	
<b>Rapport réalisé avec la participation financière de :</b> Agence de l'Eau Artois-Picardie Stéphane Jourdan, chef du service milieux aquatiques et maîtrise d'ouvrage Centre Tertiaire de l'Arsenal 200, rue Marceline B.P. 80818 - 59508 DOUAI CEDEX 03 27 99 90 00 <a href="mailto:s.jourdan@eau-artois-picardie.fr">s.jourdan@eau-artois-picardie.fr</a>	
<b>Mais également du :</b> Ministère de la Transition écologique et solidaire Elvire Henry, Chargée de mission au bureau de la politique de l'environnement Tour Séquoia 92055 LA DÉFENSE CEDEX 01 40 81 14 11 <a href="mailto:elvire.henry@developpement-durable.gouv.fr">elvire.henry@developpement-durable.gouv.fr</a>

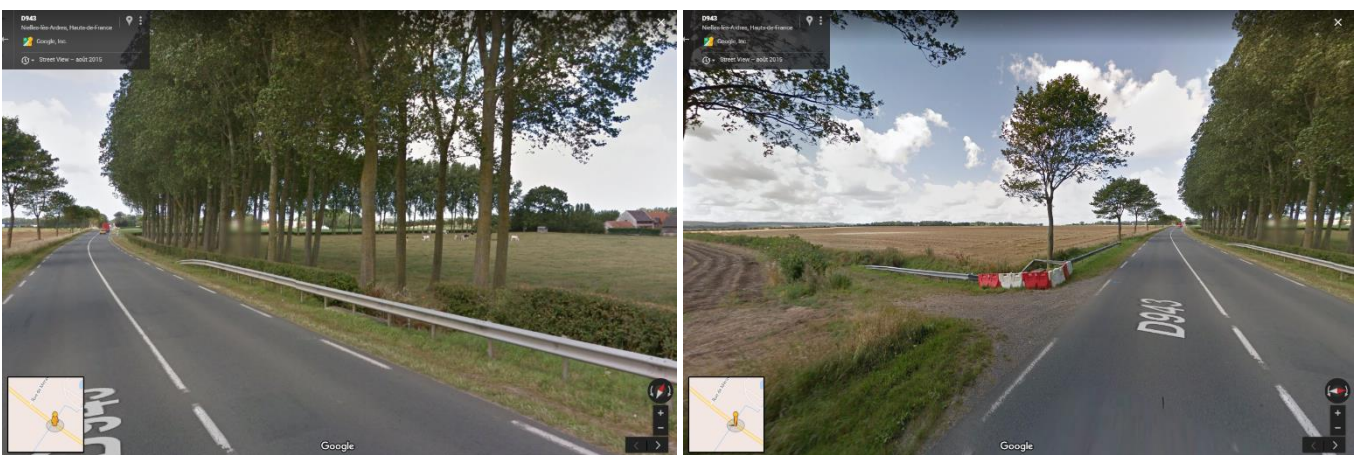
Figure 78 : vue Google Street View montrant une haie arbustive au nord de l'infrastructure et une bande herbacée au sud. (Source : Street View – Date de l'image : août 2015 ©2018 Google)

L'observation de terrain montre qu'il y a une haie arbustive au nord de la RD943 et une bande herbacée fauchée régulièrement au sud. Il n'y a pas de structure de guidage tel que grillage ou muret mais la haie et la bande herbacée constituent dans une certaine mesure des structures linéaires permettant de conduire les animaux qui les suivent vers l'ouvrage inférieur.

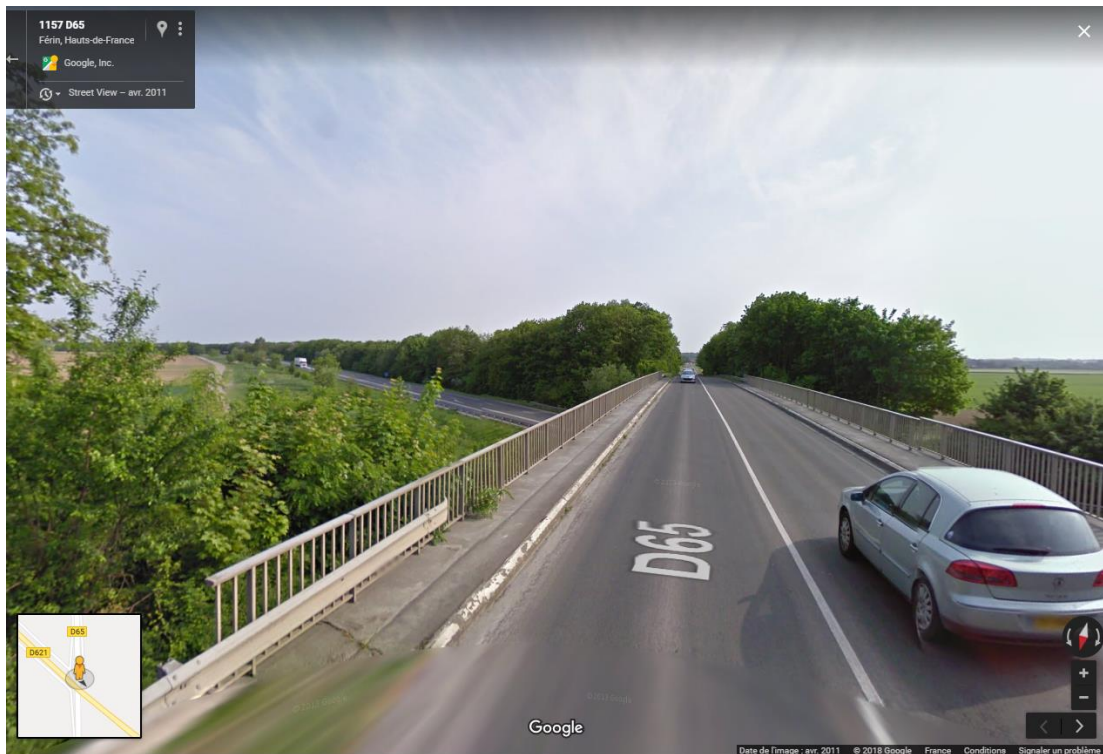
Figure 81 : extrait de carte Google Street View montrant l'ouvrage de franchissement D65 passant au-dessus de la RD 621. (Source : Street View – Date de l'image : avril 2011 ©2018 Google)

Le Conseil départemental du Nord nous avait initialement suggéré un ouvrage supérieur, la RD 65 franchissant la RD621 (Figure 80 ci-dessous). L'ouvrage de franchissement de la RD621 se situe entre deux linéaires boisés et est totalement revêtue d'un enrobé (Figure 81 ci-dessous). Une solution de rétablissement de continuité écologique est de créer un trottoir surélevé au moins d'un côté avec des matériaux naturels et de fixer un écran visuel le long du parapet pour guider les animaux de part et d'autre. Cependant nous avons trouvé un passage à la problématique similaire mais davantage exemplaire en terme de continuité écologique, et ce à quelques kilomètres un peu plus au nord-ouest (Figure 82 ci-dessous).

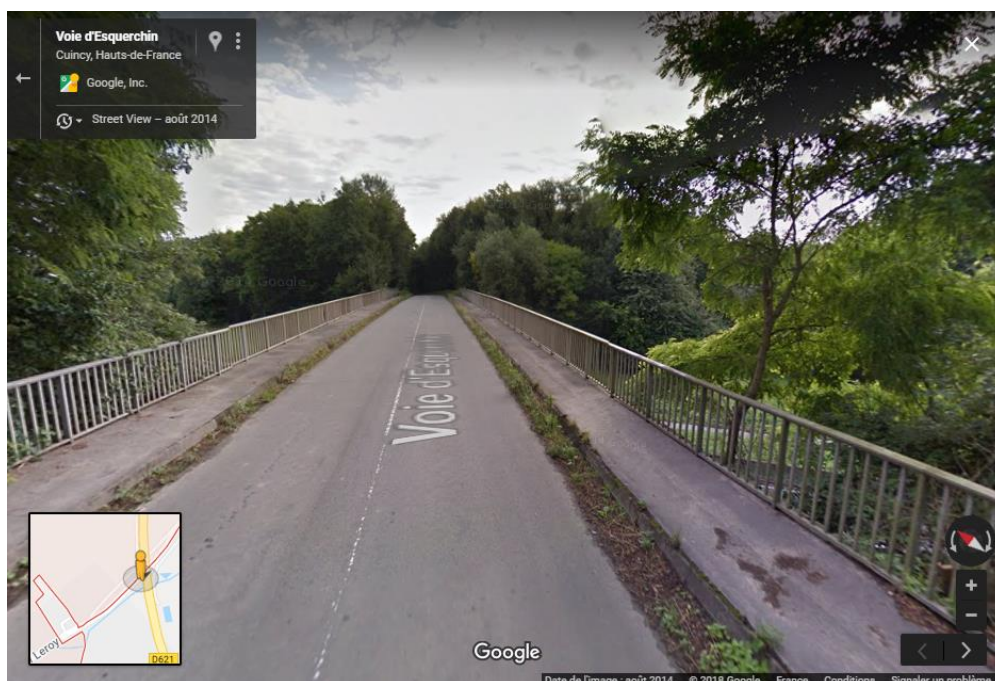
Figure 85 : extrait de carte Google Street View montrant l'ouvrage de franchissement « voie d'Esquerchin » passant au-dessus de la RD 621. (Source : Street View – Date de l'image : août 2014 ©2018 Google)

L'ouvrage de franchissement étant un ouvrage supérieur routier, il n'y a pas de problème vis-à-vis de la covisibilité.

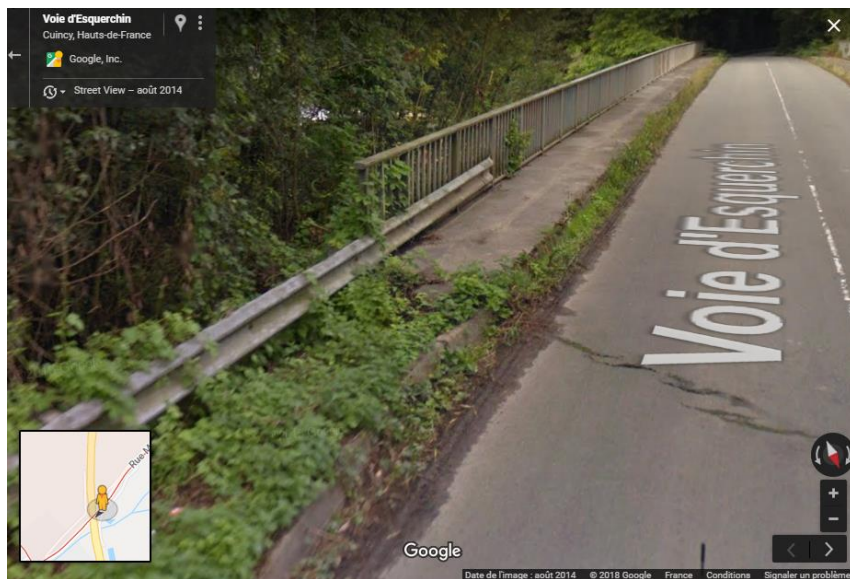
Figure 86 : extrait de carte Google Street View montrant la zone de transition entre le terrain naturel et l'enrobé du trottoir de la voie d'Esquerchin. (Source : Street View – Date de l'image : août 2014 ©2018 Google)

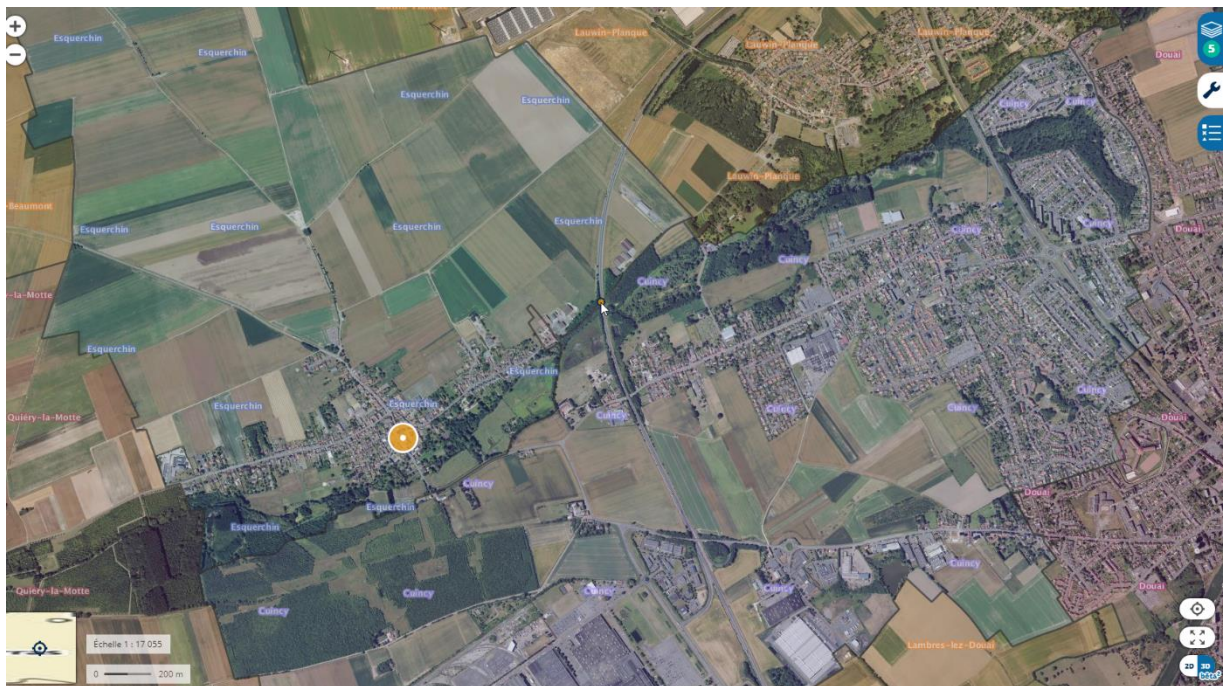
Figure 87 : Vue aérienne Géoportail montrant un linéaire de prairies et forêts selon un axe sud-ouest – nord-est. L'ouvrage de franchissement est au centre de la carte au niveau du pointeur de souris blanc.  
Données cartographiques : © IGN, FEDER, EPF, Région Hauts-de-France 2018  
[www.geoportail.gouv.fr/mentions-legales](http://www.geoportail.gouv.fr/mentions-legales).

Il n'y a malheureusement aucune structure végétale sur la voie d'Esquerchin. Néanmoins l'analyse de la photographie aérienne montre que cet ouvrage de franchissement est le seul point de liaison au sein d'un linéaire de milieux boisés et prairiaux. Son rôle potentiel en tant qu'ouvrage de continuité écologique est indéniable (Figure 87 ci-dessous).

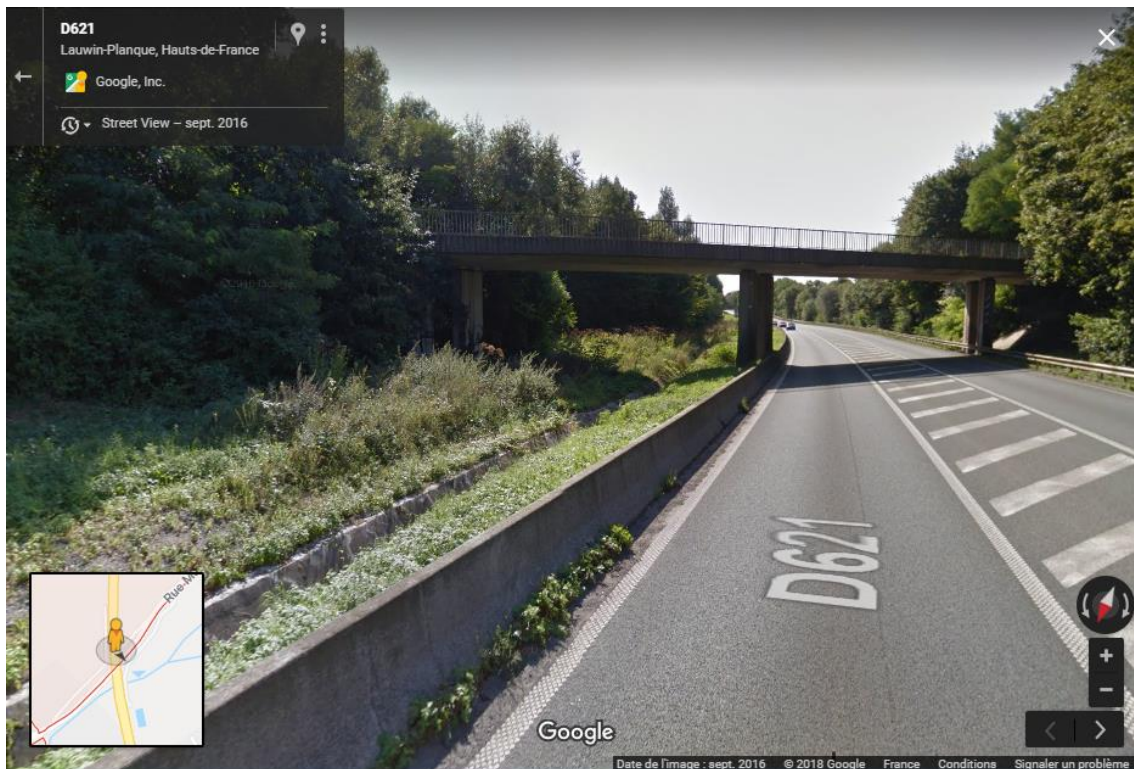
Figure 88 : extrait de carte Google Street View montrant la vue depuis la RD 621 sur l'ouvrage de franchissement « voie d'Esquerchin ». Vers l'est de la route, présence d'une glissière en béton armée et d'un fossé béton. (Source : Street View – Date de l'image : septembre 2016 ©2018 Google)

La RD621 à franchir n'est pas clôturée et ne présente pas de dispositif de guidage pour la faune. De plus, il y a présence à l'est de la route d'une glissière en béton armée puis un fossé béton qui rend impossible le franchissement de cette voie par la petite faune. Cette glissière est présente sur environ 70 mètres au nord de l'ouvrage de franchissement jusqu'à 120 mètres au sud de celui-ci. Au vu du trafic important, la route est quoi qu'il en soit infranchissable mais il serait intéressant de connaître l'importance du trafic de nuit et suivre cet ouvrage pour connaître le comportement de la faune au droit de celui-ci.

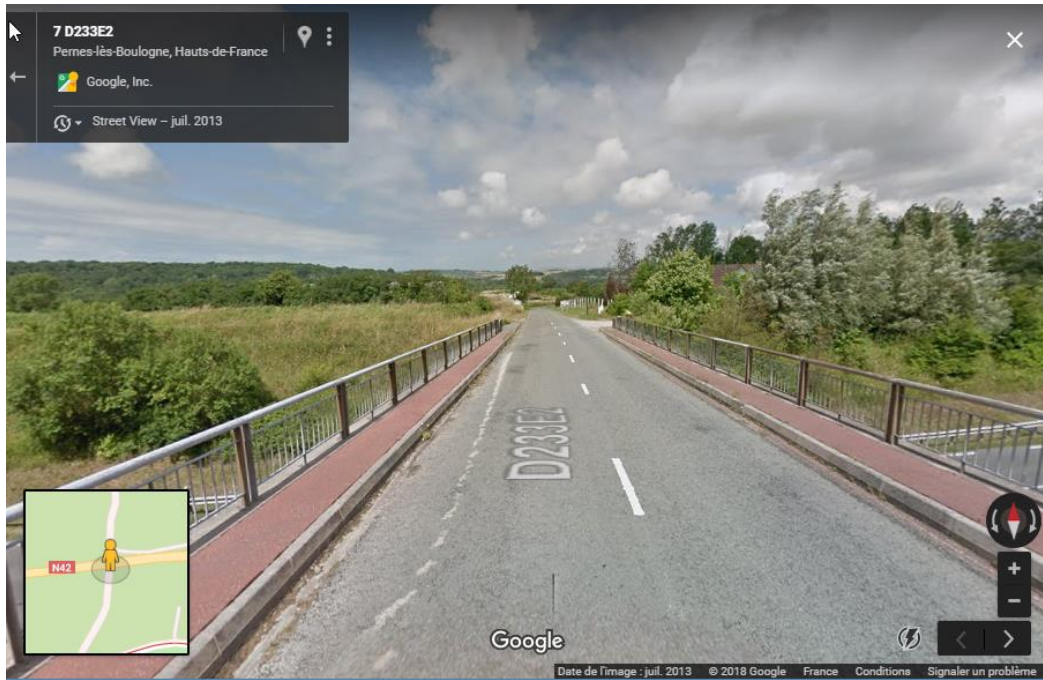
Figure 91 : ouvrage de franchissement mais inadapté au passage de la faune à 460 mètres à l'est de l'ouvrage de franchissement étudié. (Source : Street View – Date de l'image : septembre 2016 ©2018 Google)

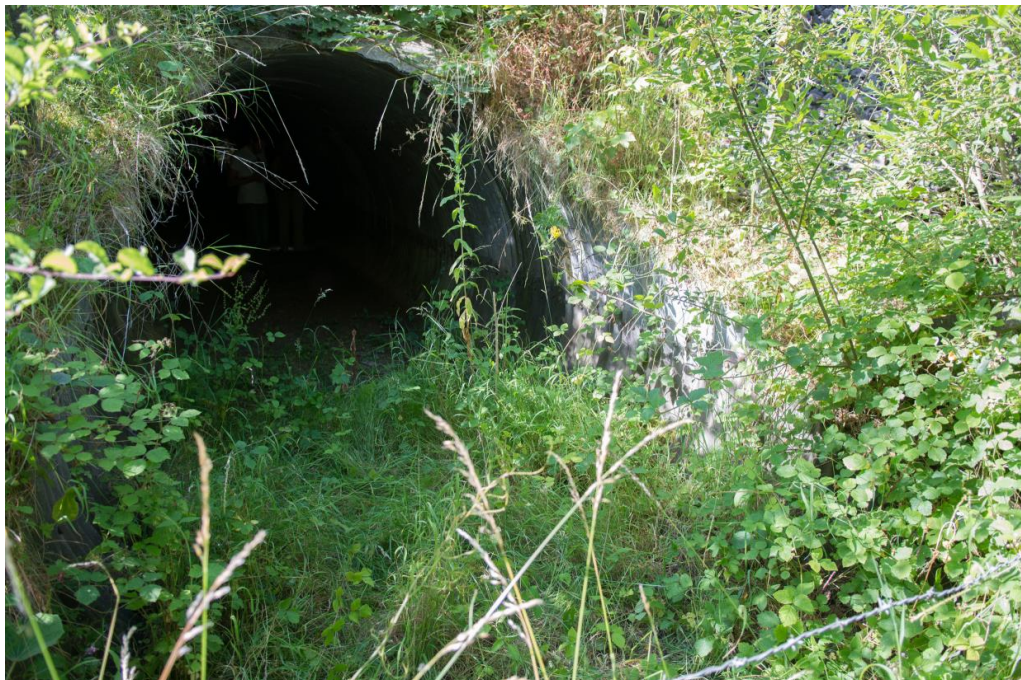
Figure 92 : Entrée de l'ouvrage inférieur côté nord de la RN42. Photo cc-by-sa-3 O. Pichard

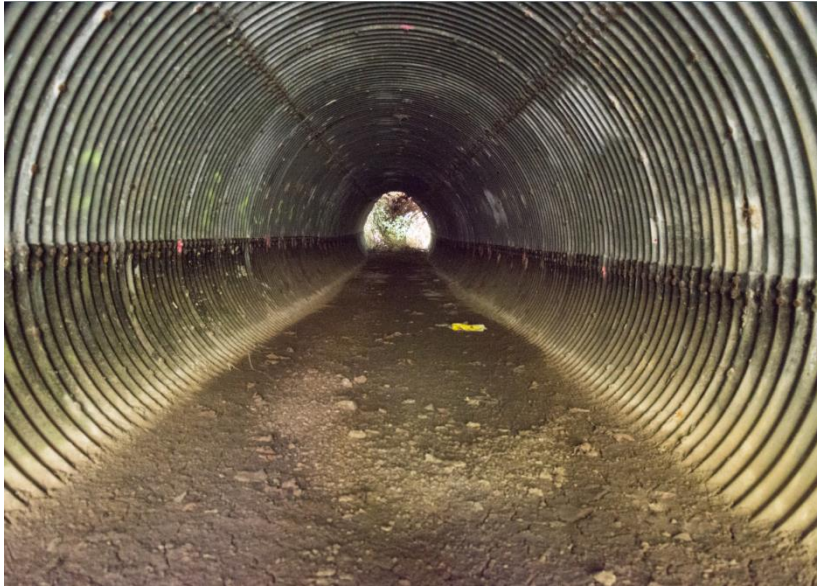
Figure 94 : photo montrant l'intérieur de la buse métallique avec un sol en terre végétale.  
Photo cc-by-sa-3 O. Pichard

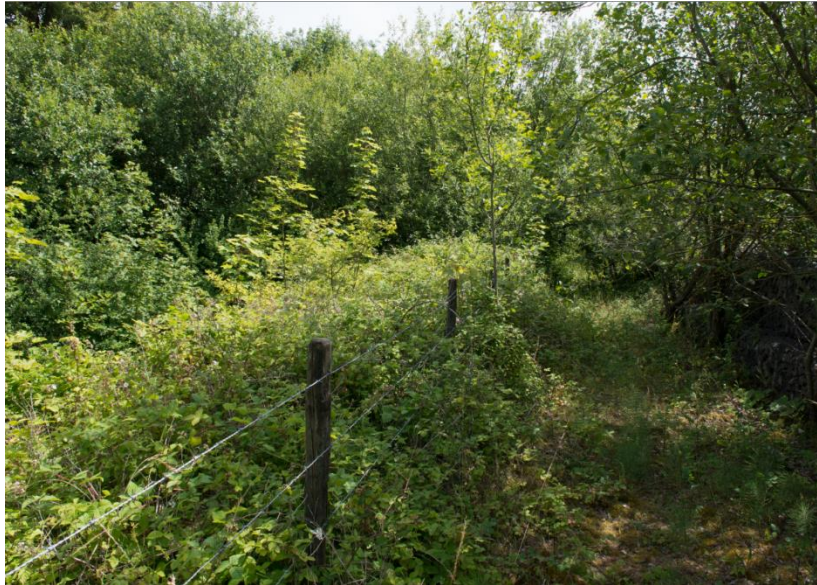
Figure 95 : photo montrant la clôture « 3 fils » à environ 4 mètres devant l'ouverture nord de l'ouvrage de franchissement et le continuum arbustif qui conduit vers celui-ci. Photo : cc-by-sa-3 O. Pichard

De part et d'autre des ouvertures nord et sud de l'ouvrage de franchissement, on peut observer des linéaires arbustifs qui constituent une structure de guidage des animaux vers celui-ci et ce, aussi bien en contrebas de la route (Figure 95 ci-dessous) qu'en bordure de la RN42 (Figure 96 ci-dessous).

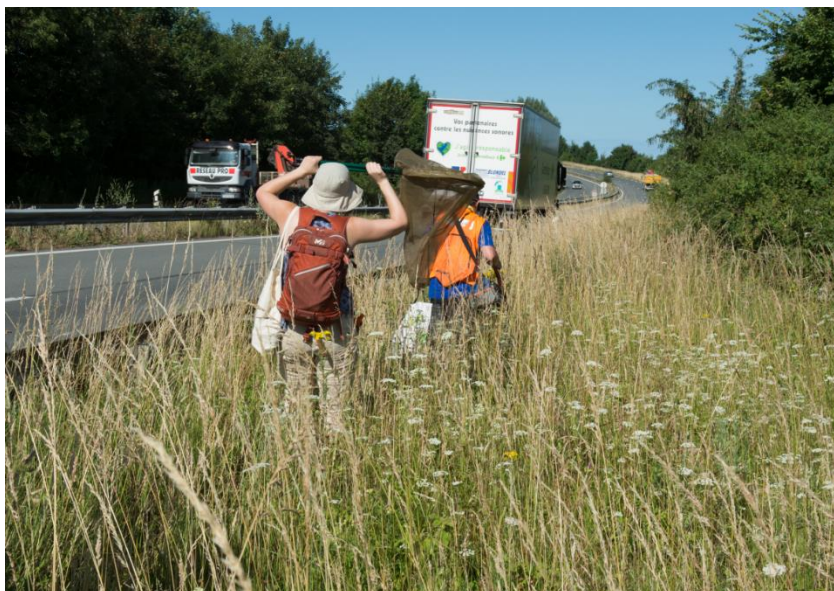
Figure 96 : photo montrant les glissières métalliques sur la RN42 et le continuum végétal long de celle-ci. Photo cc-by-sa-3 O. Pichard

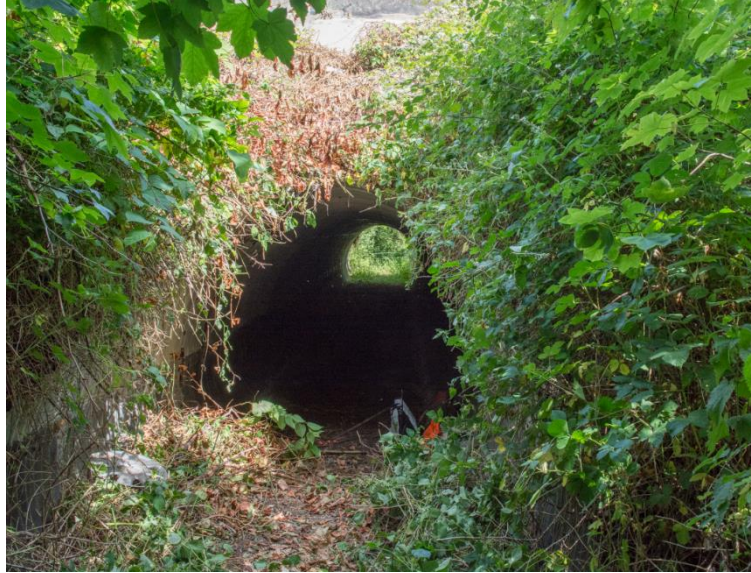
*Figure 97 : photo montrant l'ouverture sud du passage inférieur après coupe de la végétation. Ainsi la covisibilité est rétablie. Photo : cc-by-sa-3 O. Pichard*

- la mesure la plus évidente à prendre est d'abord l'entretien de la végétation au sud de façon à assurer une bonne co-visibilité mais également la possibilité pour les animaux de franchir physiquement l'ouvrage. L'entretien consiste à rabattre la végétation depuis l'ouverture (Figure 97 ci-dessous) jusqu'en haut du talus opposé (Figure 98 ci-dessous).

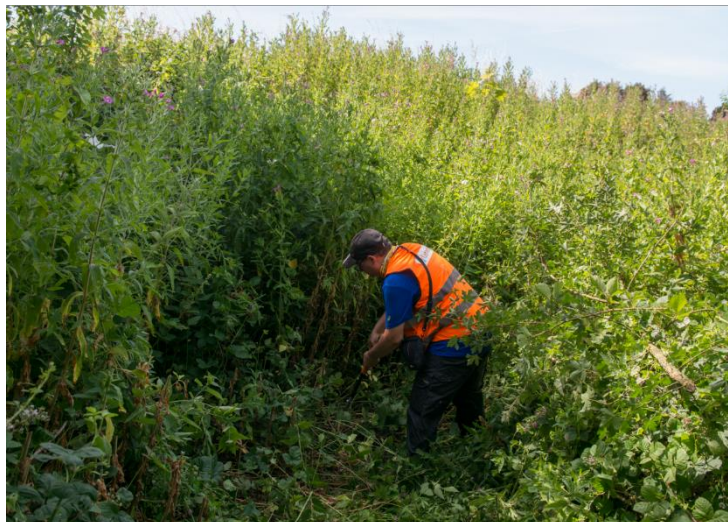
*Figure 98 : photo montrant la coupe de la végétation depuis l'ouverture de l'ouvrage de franchissement jusqu'en haut du talus pour favoriser le passage des animaux. Photo : cc-by-sa-3 O. Pichard*

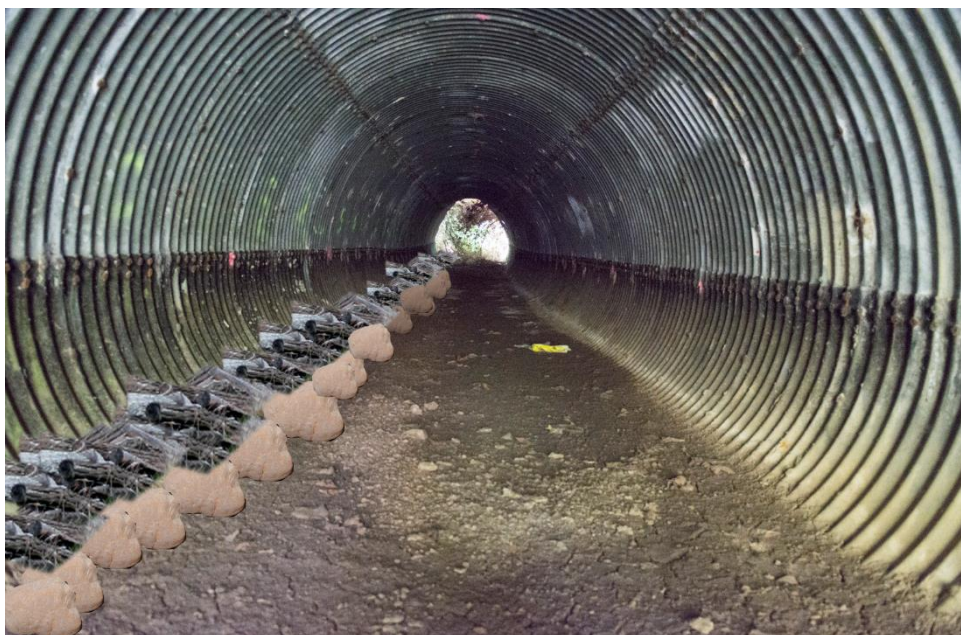
*Figure 99 : photomontage de l'aménagement à réaliser pour la mise en place d'un andain de bois et pierre pour faciliter le franchissement de l'infrastructure par la petite faune sans empêcher le passage d'animaux domestiques. D'après photo : cc-by-sa-3 O. Pichard*

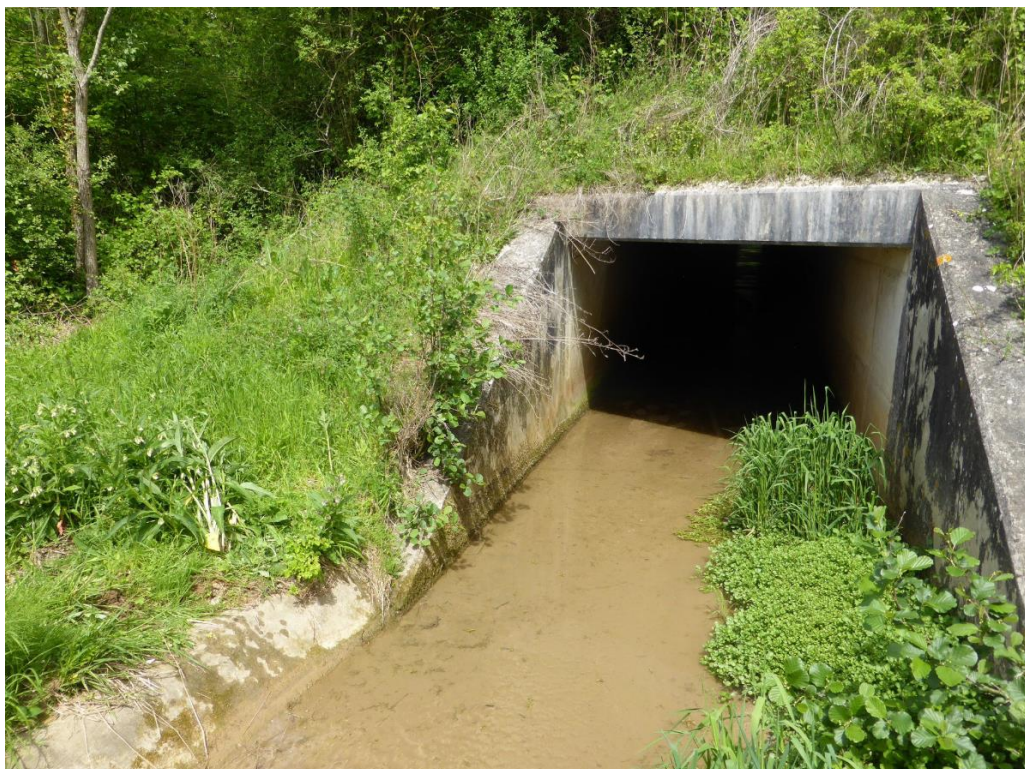
Figure 105 : Ouverture de l'ouvrage de rétablissement hydraulique du ruisseau d'Acquin au sud de la RN42.  
Photo : cc-by-sa-3 F. Fournier

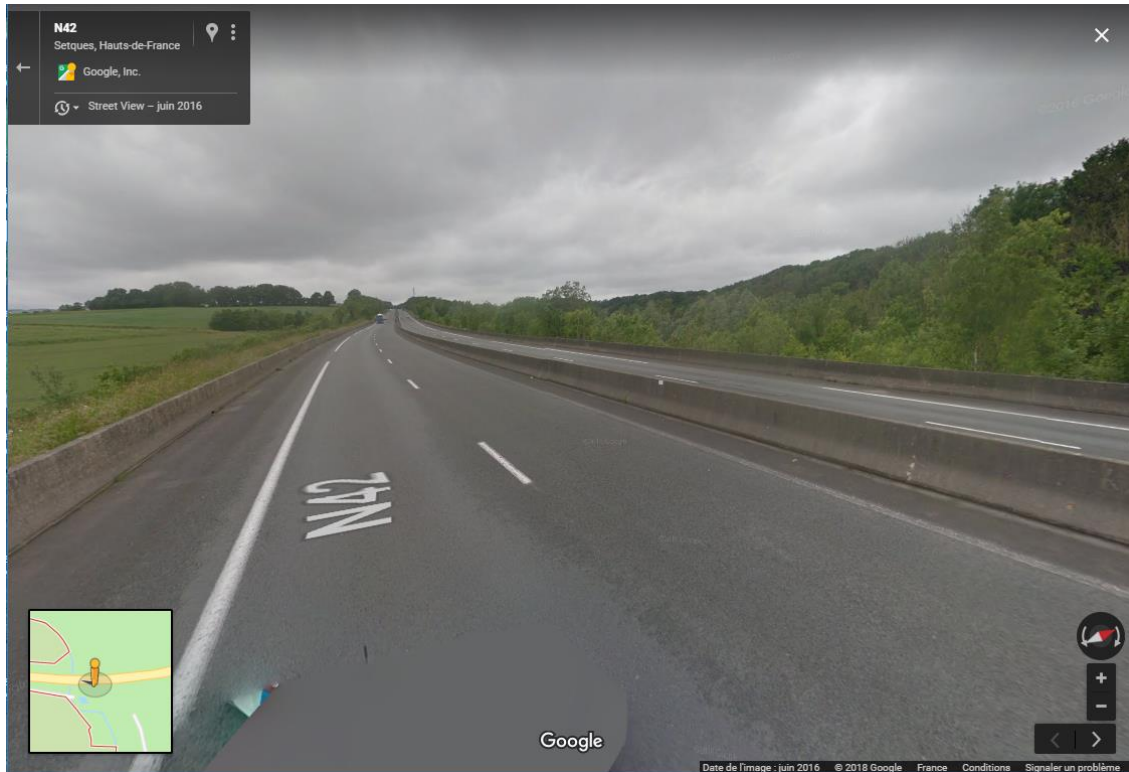
Figure 106 : Vue Google Street View montrant la N42 au-dessus de l'ouvrage de franchissement : des glissières en béton armé délimitent le terre-plein central et chacun des bords des deux voies. (Source : Street View – Date de l'image : juin 2016 ©2018 Google)

La RN 42 ne dispose pas d'éclairage public. L'unique source de lumière nocturne provient des phares des véhicules. Mais au niveau de l'ouvrage de franchissement, la RN42 est bordée de chaque côté des voies y compris au niveau du terre-plein central de glissières en béton armé et ce sur 90 mètres vers l'est et environ 200 m vers l'ouest (Figure 106 ci-dessous). Sachant que l'ouvrage de franchissement est de plus situé au sud en contrebas sur 16 mètres de dénivelé avec une pente de 55 % en moyenne et au nord en contrebas de 10 mètres avec une pente de 50 % en moyenne et qu'il y a des arbustes sur la pente, il n'y a pas de problème de lumière incidente au niveau des ouvertures de l'ouvrage inférieur.

Tel que nous l'avons vu au paragraphe 5.4.3.2 ci-dessus, les bas-côtés sont tous deux bordés de glissières en béton armé rendant l'infrastructure infranchissable et ce sur 90 mètres vers l'est et environ 200 m vers l'ouest (Figure 106 ci-dessus). Ces structures empêchent ainsi la petite faune d'aller sur la voie et l'oblige sur ce

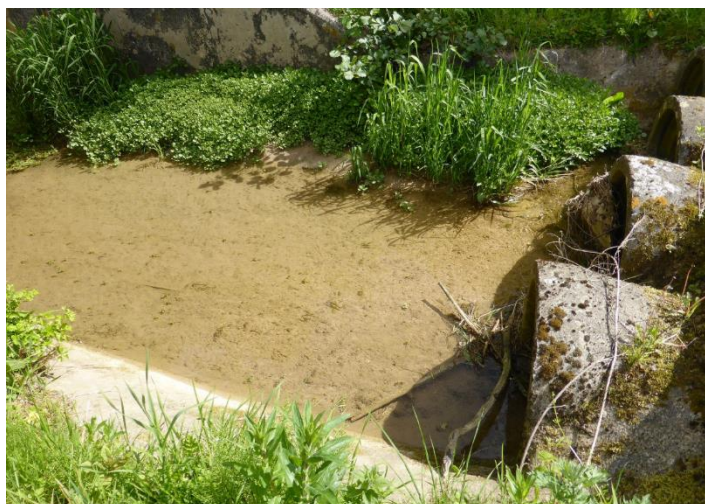
Figure 107 : Présence de 4 buses hydrauliques à la sortie sud de l'ouvrage de franchissement pour permettre le franchissement du cours d'eau par un chemin parallèle à la RN42. Photo : cc-by-sa-3 F. Fournier

Il n'y a pas de discontinuité de plus de 10 cm de hauteur sur le linéaire de franchissement mais à la sortie sud de l'ouvrage, il y a 4 buses installées pour franchir le chemin bordant la RN42. Néanmoins la faune peut facilement sortir du dalot par les côtés avant ces buses (Figure 107 ci-dessous). S'agissant d'un cours d'eau et sachant qu'il n'existe aucune banquettes sur la totalité du linéaire de cet ouvrage, les animaux nécessitant un passage à « pied sec » ne peuvent pas emprunter cet ouvrage sauf éventuellement lorsque le cours d'eau est à sec. En effet, l'écoulement du ruisseau d'Acquin n'est pas permanent car lors d'une visite le 27 août 2017, il était pratiquement à sec (Figure 108 ci-dessous).

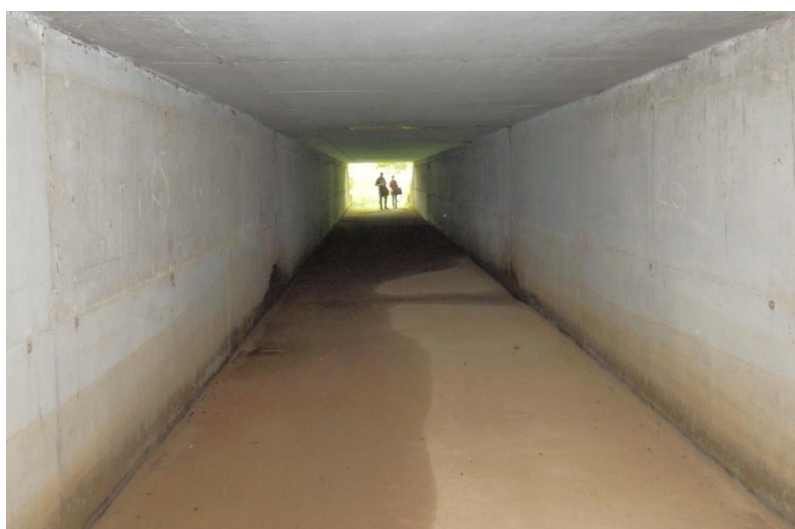
Figure 108 : photo montrant l'intérieur du dalot le 27/08/2018. Le ruisseau est quasiment à sec à cette période de l'année. Photo : cc-by-sa-3 F. Fournier

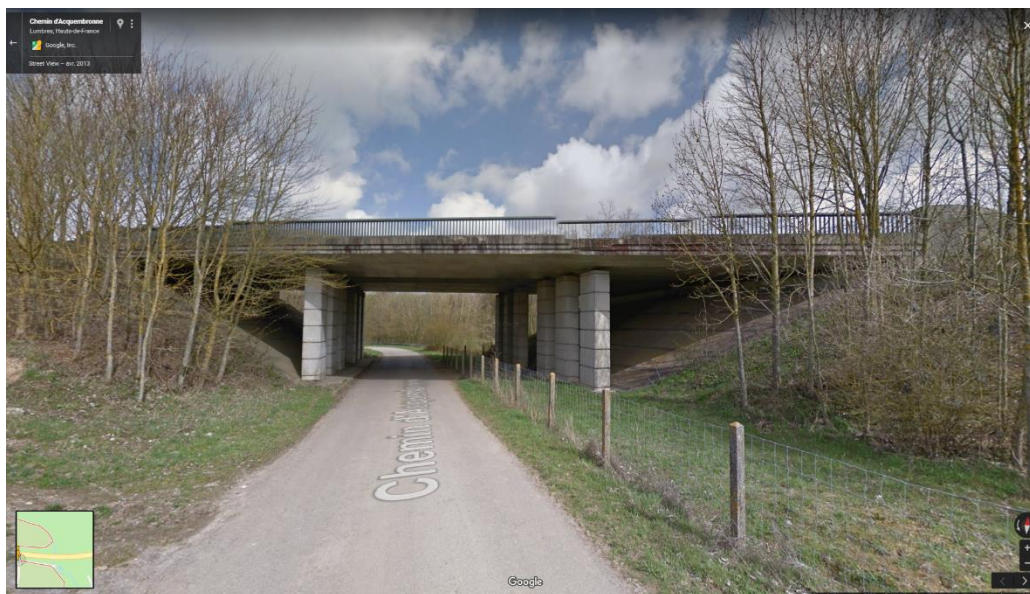
Figure 109 : Vue Google Street View montrant le chemin d'Acquembronne situé à 200 mètres à l'ouest de l'ouvrage de franchissement étudié. (Source : Street View – Date de l'image : avril 2013 ©2018 Google)

tronçon à passer soit dans l'ouvrage de franchissement étudié, soit au niveau du chemin d'Acquembronne (Figure 109 ci-dessus).-

Enfin, il serait important aussi de favoriser la continuité écologique au niveau du chemin d'Acquembronne situé à 200 mètres à l'ouest de l'ouvrage étudié (Figure 109 ci-dessus) car il peut jouer un rôle très important dans la restauration de la continuité écologique nord-sud sur cette portion de la RN42. La mesure la plus évidente pour améliorer la fonctionnalité écologique de ce passage est de diminuer la surface de l'aire du bassin d'orage en ramenant le grillage contre les piles du pont à l'ouest de l'ouvrage et en installant une haie arbustive sur tout l'espace libéré par la zone en grillagée. Mais cet ouvrage mériterait une analyse approfondie pour proposer d'autres mesures pertinentes.

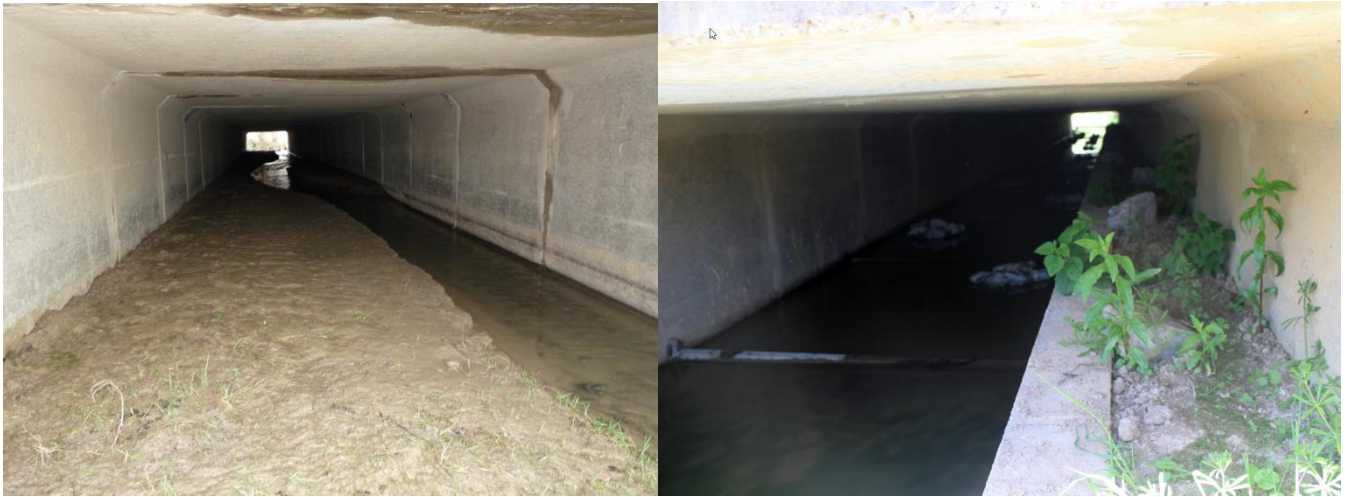
*Figure 113 : Exemple d'aménagement réalisable : dalot du ruisseau « la couture » : à gauche avant travaux, à droite après travaux, création d'une banquette avec sol naturel reconstitué. RN 42 section Hautmont-Beaufort (59) source : Cerema Nord-Picardie*

Ce principe d'aménagement a déjà été testé avec succès sur le dalot du ruisseau « la couture » sur la section RN 42 Hautmont-Beaufort (59) (Figure 113 ci-dessous).

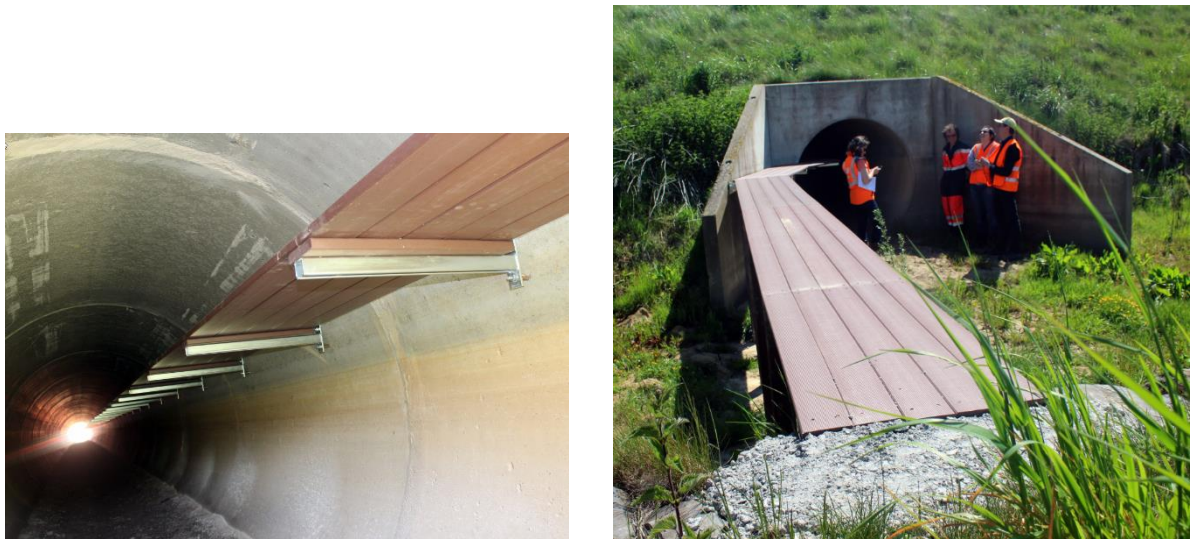
*Figure 114 : Buse hydraulique aménagée : en bas à gauche création d'une banquette en encorbellement, en bas à droite banquette prolongée pour rester hors inondation sur toute sa longueur. Exemple de l'ouvrage OH46 sur RN42 section Hautmont-Beaufort (59) lieu-dit « sur le bois ». Source Cerema Nord-Picardie*

Enfin au cas où les débits de crues ne seraient pas compatibles avec l'installation d'une banquette au sol, il est envisageable d'installer a minima une banquette en encorbellement comme cela est présenté Figure 114 ci-dessous.
