Exemple de correction de l'infrastructure

RN237 - Echangeur de Laleu

DIR Atlantique

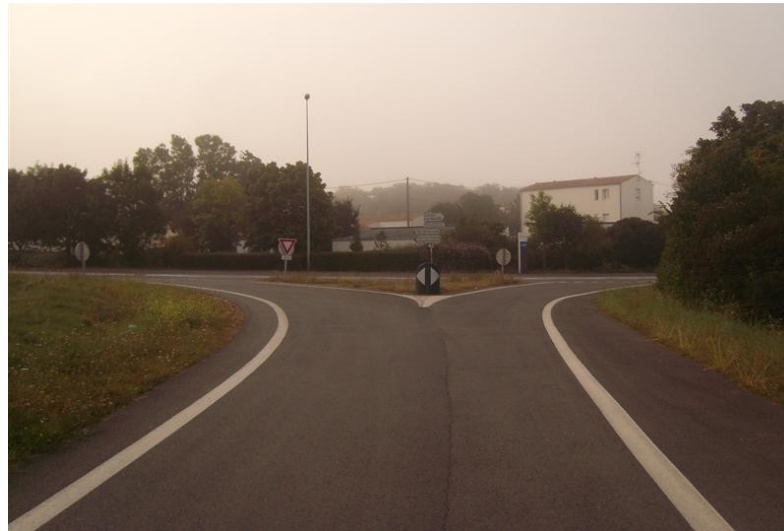
Sur le réseau DIRA, la configuration de quelques extrémités de bretelles d'échangeur de type « raccordement à la voirie locale en patte d'oie » peut inciter les usagers à prendre la sortie (ou l'entrée) à contresens.
