Journée technique Auscultation et diagnostic des Ouvrages d'Art

Pont de Cheviré – Présentation du diagnostic

***Clément COULAIS – Cerema Ouest –
DLAn - GOA***

Rennes – 12 septembre 2019

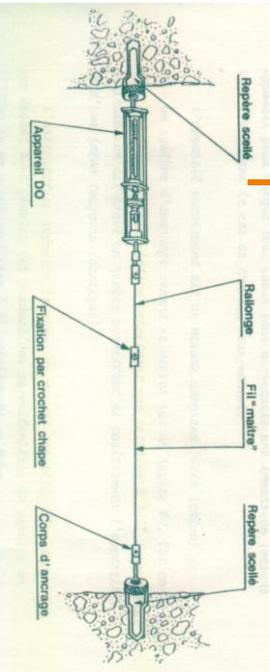
- A partir de 2014 : reprise des mesures d'IF (bi-annuel) sur l'ensemble des socles piles
 - Constat d'une fissuration faible à modérée au Nord et de modérée à forte au Sud (ME47)
- A partir de 2016 : mise en place de campagnes bi-annuelles de mesures par distancemétrie à fil invar sur les socles des piles
 - [Fiche C2-3 – Auscultation, Mesure de distance à fil d'invar – lien](#)

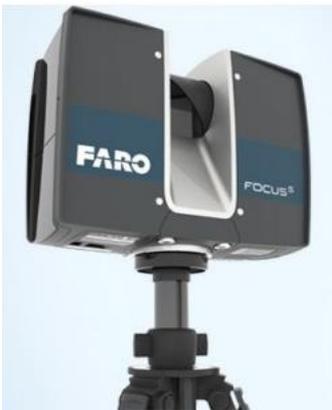
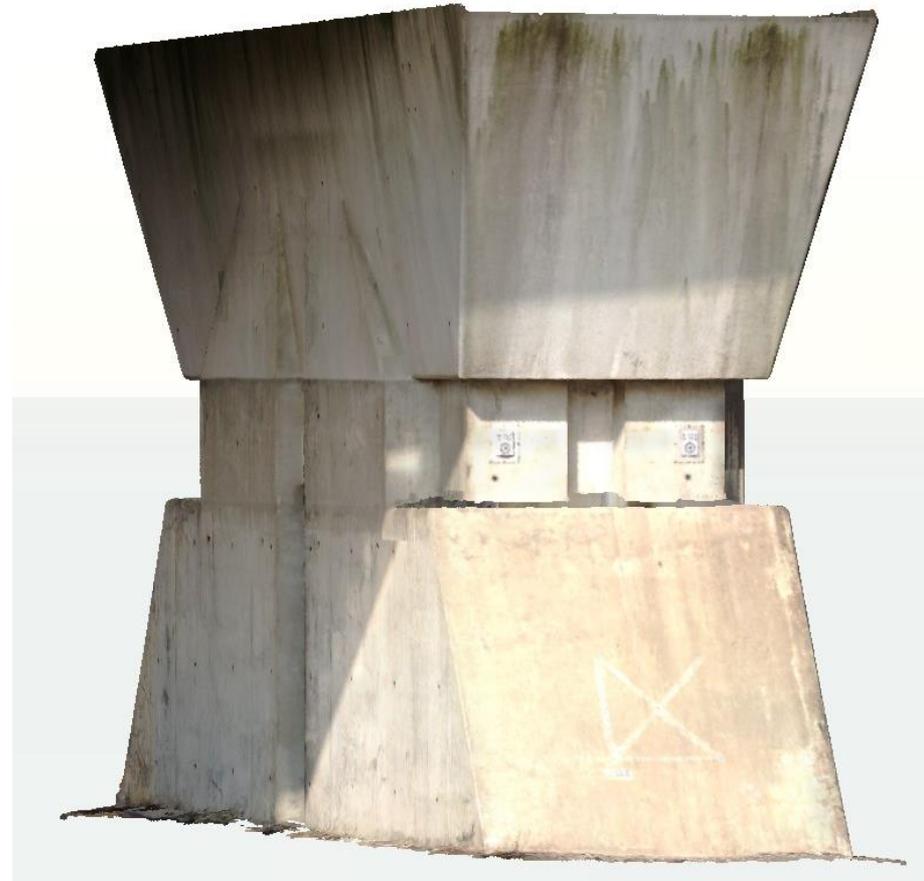
- A partir de 2018 : mise en place de campagnes bi-annuelles de mesures à l'aide d'un Scan 3D pour quantifier la déformation (de type bombement) des socles des piles

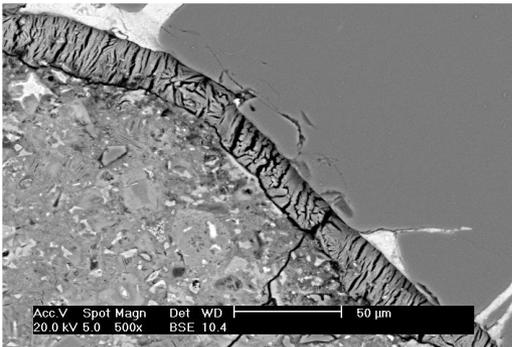
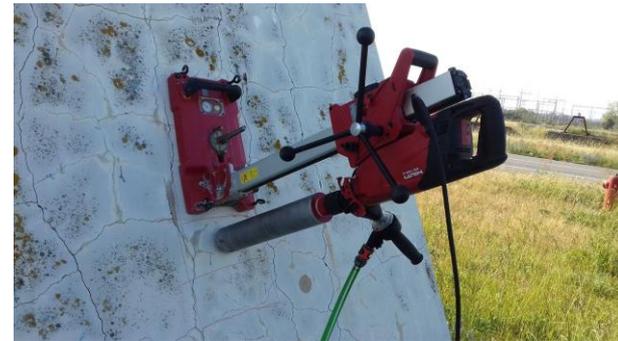
- Présence de RSI avérée
- Les principales pièces massives ont été coulées en été > développement RSI favorisée
- Fissuration des socles de 0,4 à 1,7 mm/m (moyenne à 1,1 mm/m)
- Capacité d'expansion résiduelle liée à la RSI de l'ordre de 0,15 %

- Fissuration des socles de 0,2 à 3,3 mm/m (moyenne à 1,4 mm/m)
 - difficile de statuer sur la dynamique de la réaction (par exemple, à l'Ouest, certains IF ont doublé depuis 2003, alors que d'autres ont légèrement augmenté)
 - IF les plus importants sont sur les faces Ouest des socles, spécialement au Sud
- Bombement des socles
- Capacité d'expansion résiduelle liée à la RSI vis-à-vis des prélèvements 2018 semble limitée (dans l'attente du rapport final)

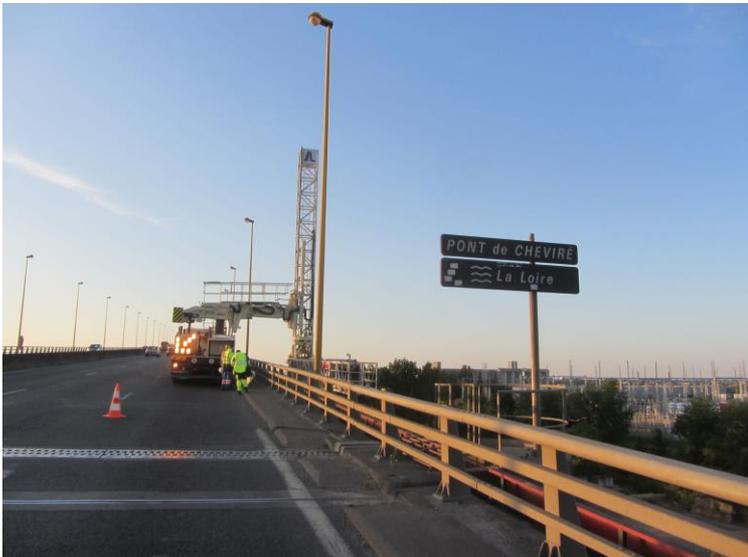
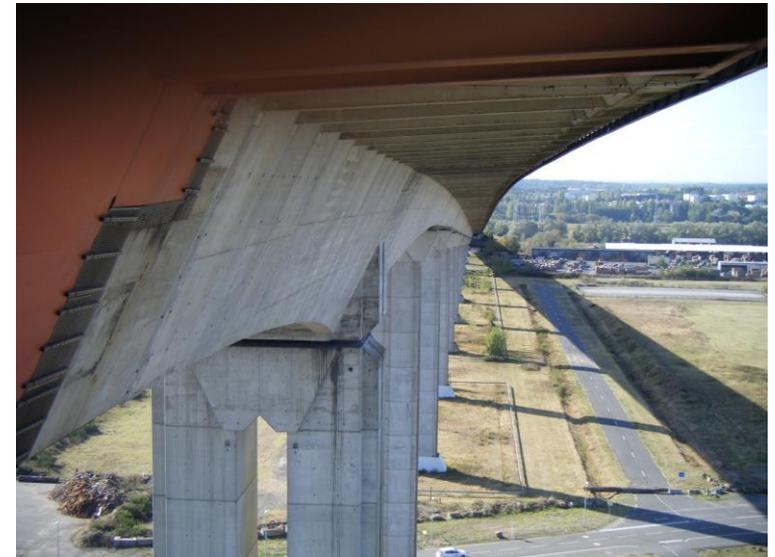
- Réactivation du comité d'experts pour le suivi du pont de Cheviré
- Poursuite des missions de surveillance renforcée existantes et activation de nouvelles actions

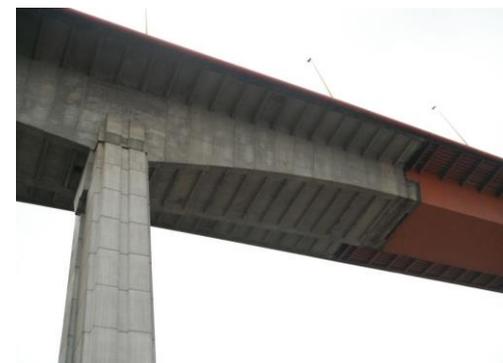
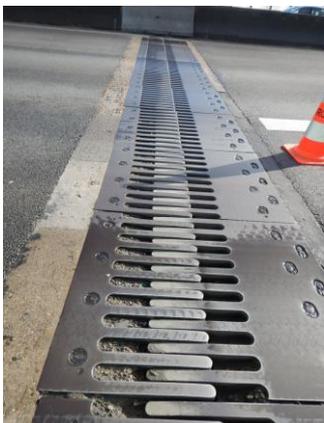
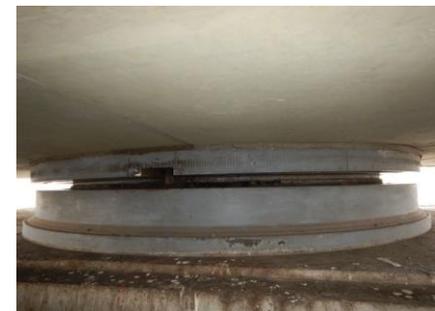
- Suivi de la RSI par IF, distancemétrie et Scan 3D
- Suivi du fluage du béton par instrumentation du Fléau Sud
- Suivi du comportement général de l'ouvrage :
 - Relevés des joints de chaussée
 - Relevés des appareils d'appui
