Évaluation du carrefour « cacahuète »

Sur la commune de Nozay D771/D121

Audit de sécurité routière au stade du début d'exploitation

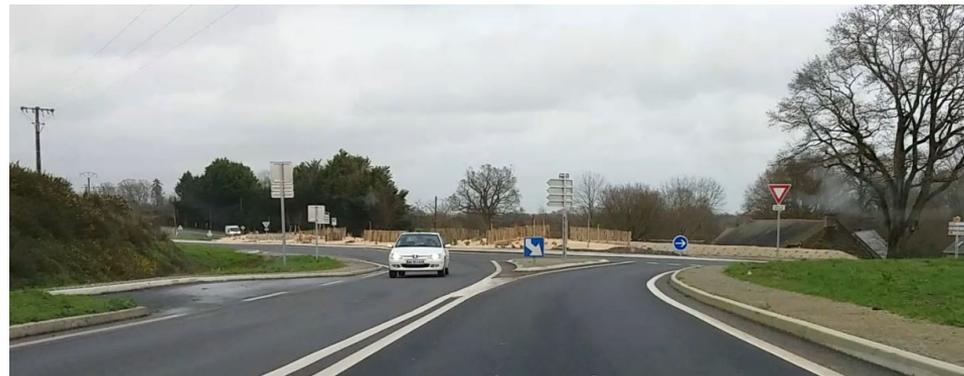
- La visibilité sur les panneaux A25 et D42b
- La perception du carrefour giratoire

Améliorer la lisibilité de l'aménagement :

- une représentation plus fidèle à la forme d'une cacahuète sur le panneau D42b pourrait être expérimentée (demande d'expérimentation DSR obligatoire).
- Etude par la délégation d'une représentation en forme de cacahuète :
 - × problème d'implantation dans l'espace de l'accotement vu son dimensionnement plus important qu'un panneau classique D42b.
- Perception de l'anneau : le choix des matériaux plutôt minéral permet d'obtenir de beaux contrastes et contribue à la bonne lisibilité du carrefour de jour comme de nuit.

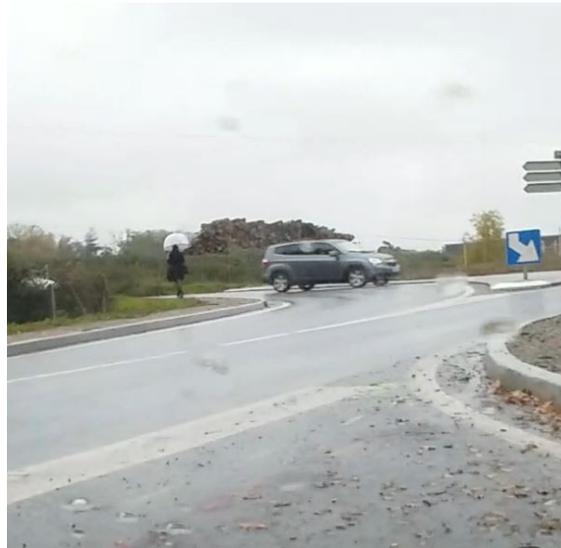
- Des trottoirs aménagés autour du carrefour cacahuète pour protéger les piétons
- Carrefour situé en rase campagne, le parti pris du CD44 a été de ne pas aménager de passages piétons au droit des traversées des branches
- Visite de patrouille tous les quinze jours, pas observation de vélo empruntant le carrefour giratoire
