**Traitement des accidents mortels**  
**COTITA du 4 décembre 2012**  
**BRON**

**Accident mortel de la circulation survenu le mardi 7 septembre 2010 à 9 heures 30 – RD 338 - hors agglomération - lieu dit "Le plan" commune de Frontenas.**

**Accident mortel du 7 septembre 2010**

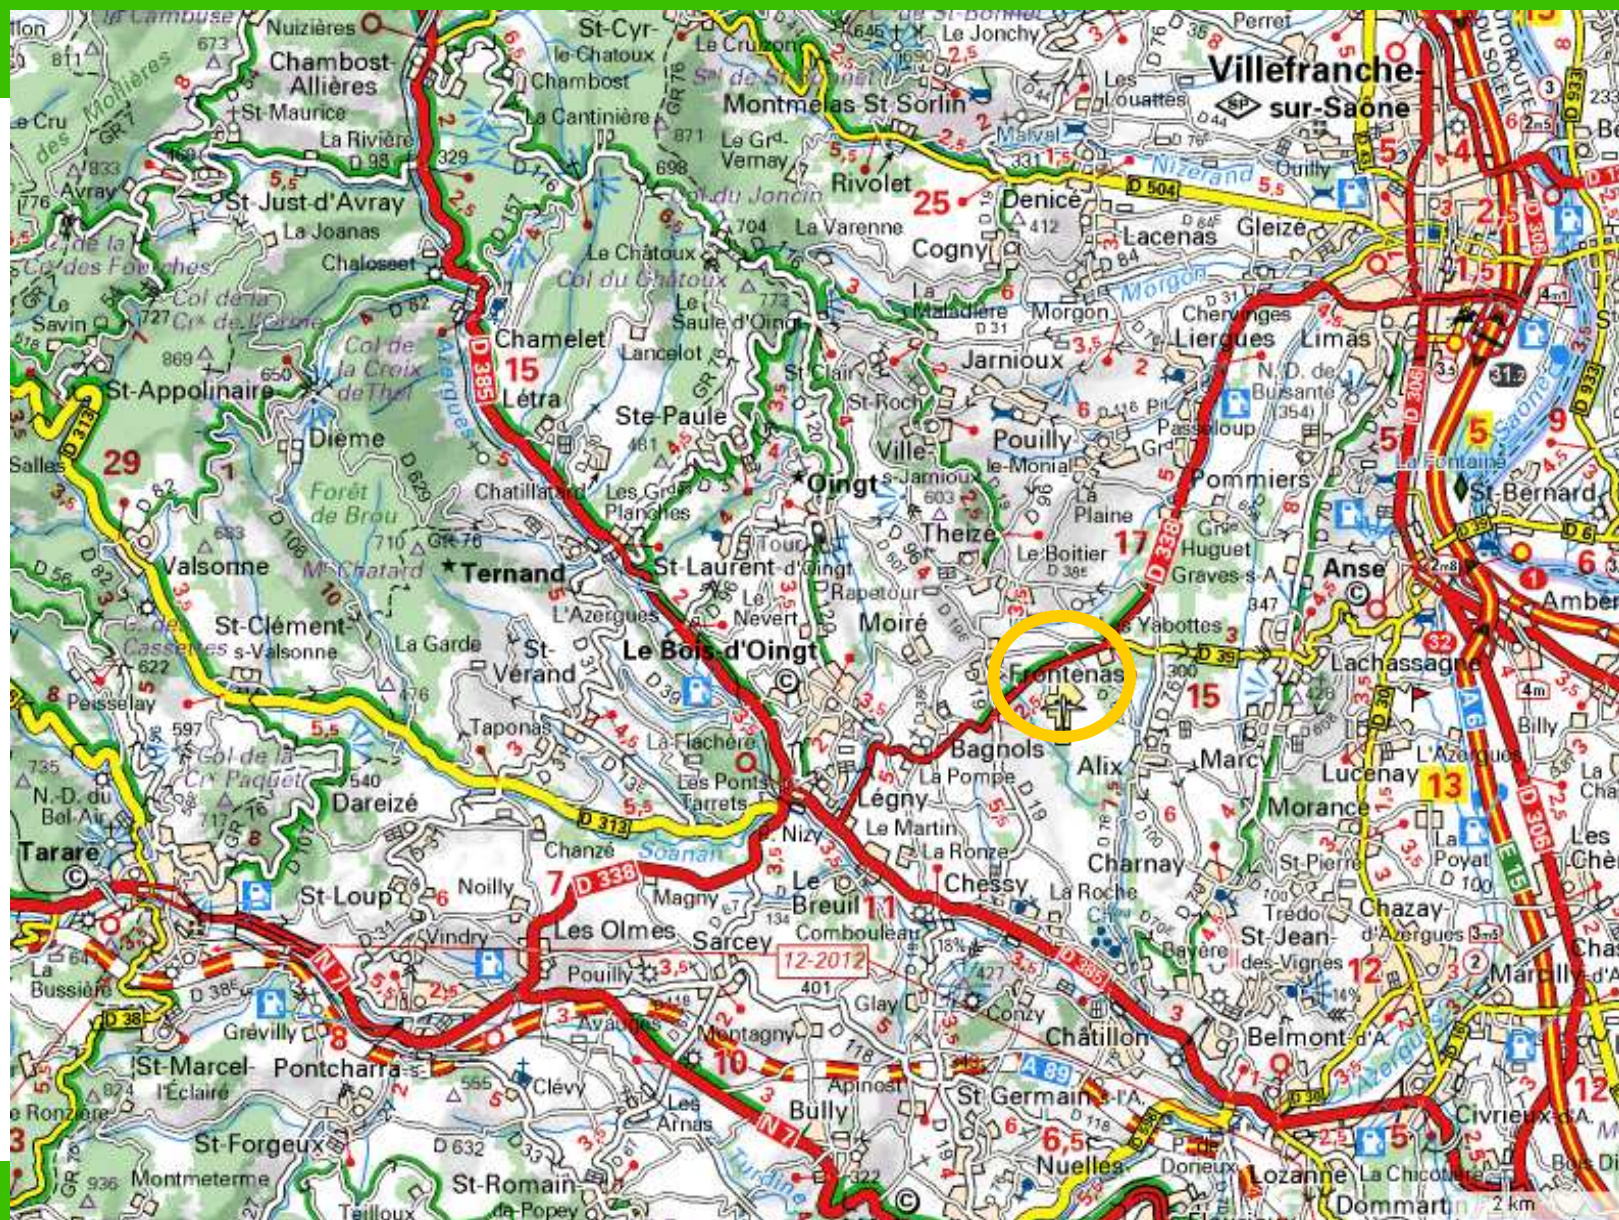
# RD 338

- # Liaison Villefranche - Tarare / réseau structurant
- # Section Vallée d'Azergues – Vallée de la Saône
- # 2 voies - itinéraire sinueux
- # Trafic environ 10 000v/j ( 8 % PL)
- # Aucune agglomération traversée
- # RGC
