PROGRAMME NATIONAL PONTS- Appel à projets « Ponts Connectés

POINT D'AVANCEMENT A FIN- 2022

Nom du projet : GEOPONT

Le projet est maintenant entré dans la phase d'investigation sur le terrain avec la réalisation d'une intervention la nuit du 10 au 11 octobre 2022 sur l'ouvrage d'art nommé « EL02 ». L'ouvrage est situé sur la commune d'Elancourt et permet le franchissement de la route de Trappes (D23) par la R12 :

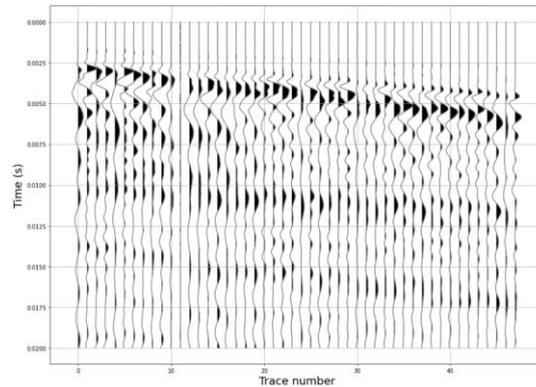
Figure 4 : Exemple de tir obtenu sur l'essai 2 ; l'offset minimum est de 6m

Un total de 6288 traces a été acquis (grâce à 131 tirs) et en partie analysé. La

Figure 4 présente un « tir » de 6 mètres d'offset pour le premier récepteur

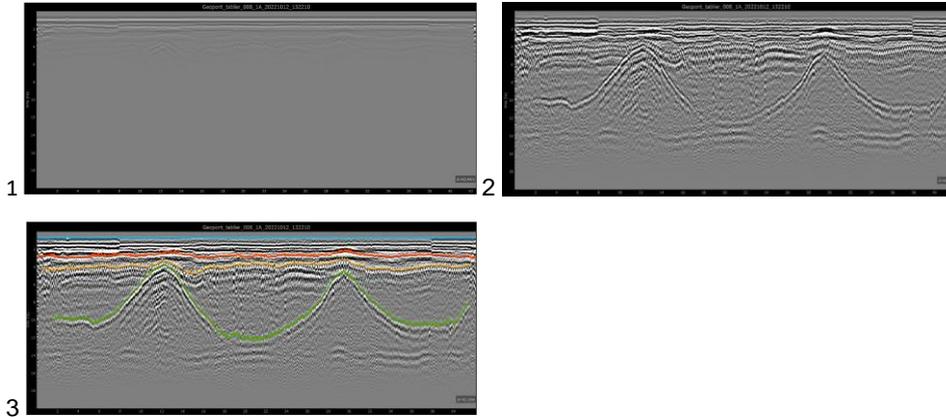
Figure 7 : étapes de traitement des radargrammes brut

Le traitement des données brutes (Figure 7.1) commence par l'ajout de gain et la suppression de l'arrière-plan (Figure 7.2). L'image résultante est ensuite interprétée pour identifier les différentes interfaces et objets ainsi que les désordres éventuels

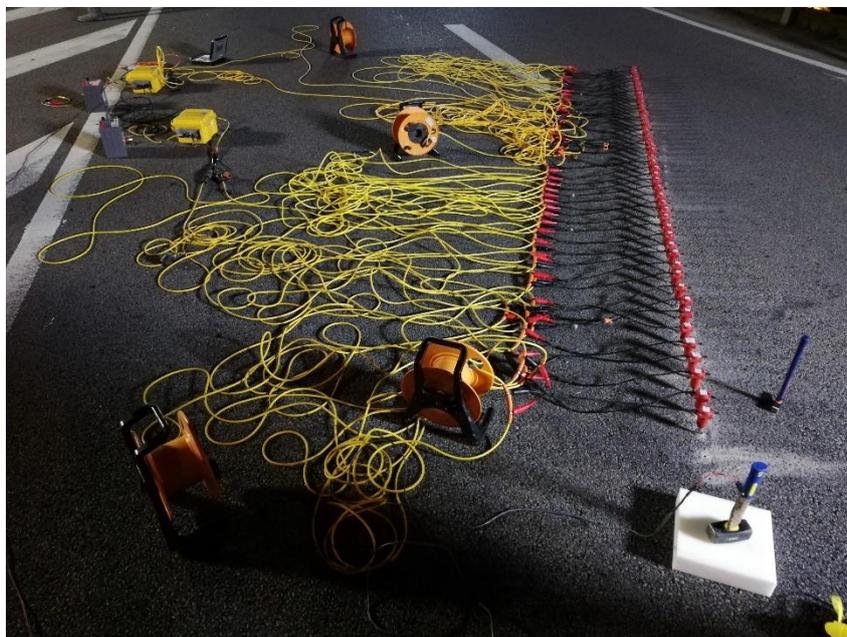
Photo 1 : Dispositif mis en place ; exemple du premier essai de la première nuit

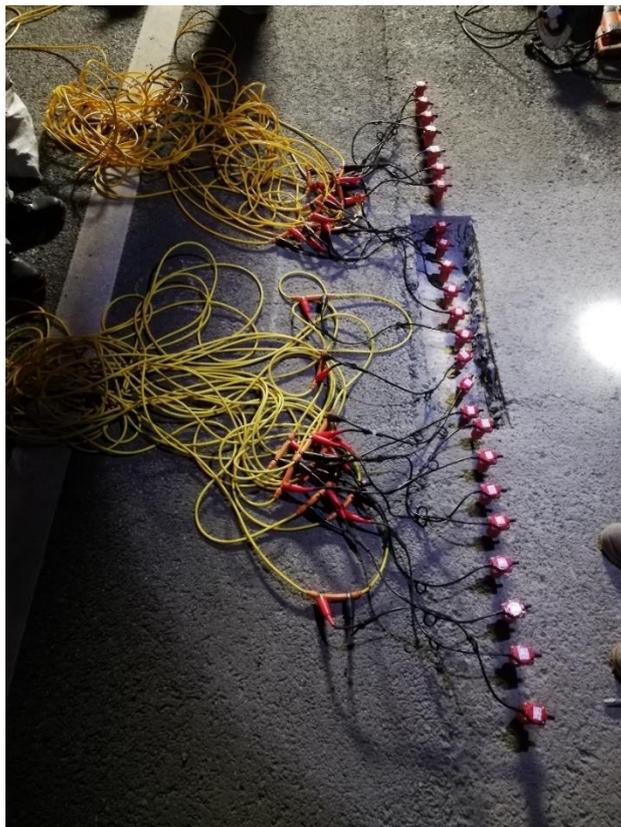
Photo 2 : Essai 7 avec quelques récepteurs en contact direct avec le béton, sans asphalte
