Endiguement rive droite de la Rivière des Pluies Visite Technique Approfondie 2020

Novembre 2020

Endiguement rive droite de la Rivière des Pluies

Visite Technique Approfondie 2020

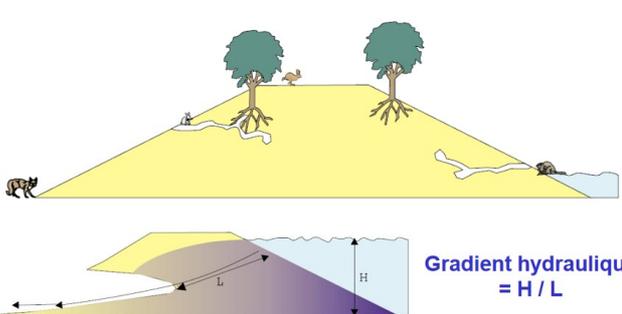
Désordres et référence des prises de vue	Diagnostic
<p>Terriers de tangué Ter1 à Ter 4</p>	<p>Les risques et dégradations engendrés par l'activité des fousseurs dans les digues, ou à leur proximité immédiate, sont multiples :</p> <ul style="list-style-type: none"> - initiation ou développement de l'érosion interne pouvant conduire à des phénomènes de renard (raccourcissement des lignes de fuite) ; - fuites directes (terriers traversants) ; - affaissements / irrégularités en crête ; - fragilisation au plan mécanique (berges, talus côté fleuve) ; - déstabilisation des maçonneries, perrés, chaussées. <p>En l'occurrence le terrier de tangué est assez peu invasif puisque son terrier a une longueur de 1 à 2 mètres en forme de Y (les 2 pics vers la sortie) ou en I dont l'extrémité est bouchée, forme réservée à l'hibernation.</p> <div style="text-align: right;"> <p>RACCOURCISSEMENT DES LIGNES DE FUITE = AUGMENTATION DU GRADIENT HYDRAULIQUE</p>

<p>Gradient hydraulique = H / L</p> </div>

- d'organiser un piégeage des animaux ;
- d'injecter les terriers de coulis durcissables (ciment-bentonite).
- **ilôts fleuris** qui doivent être éclaircis de manière à ce que la surface du talus soit visible afin de pouvoir détecter les désordres ;
- **talus enroché** : des amorces d'érosions dues à la discontinuité de la protection (quelques blocs manquants) et un glissement superficiel sont détectées, la reprise de la protection est à étudier. Le projet devra être soumis à l'accord de la DEAL.
