Exploitation des données LiDAR très haute résolution pour le diagnostic des digues de protection

Cas d'application sur les digues du Guil dans le Queyras

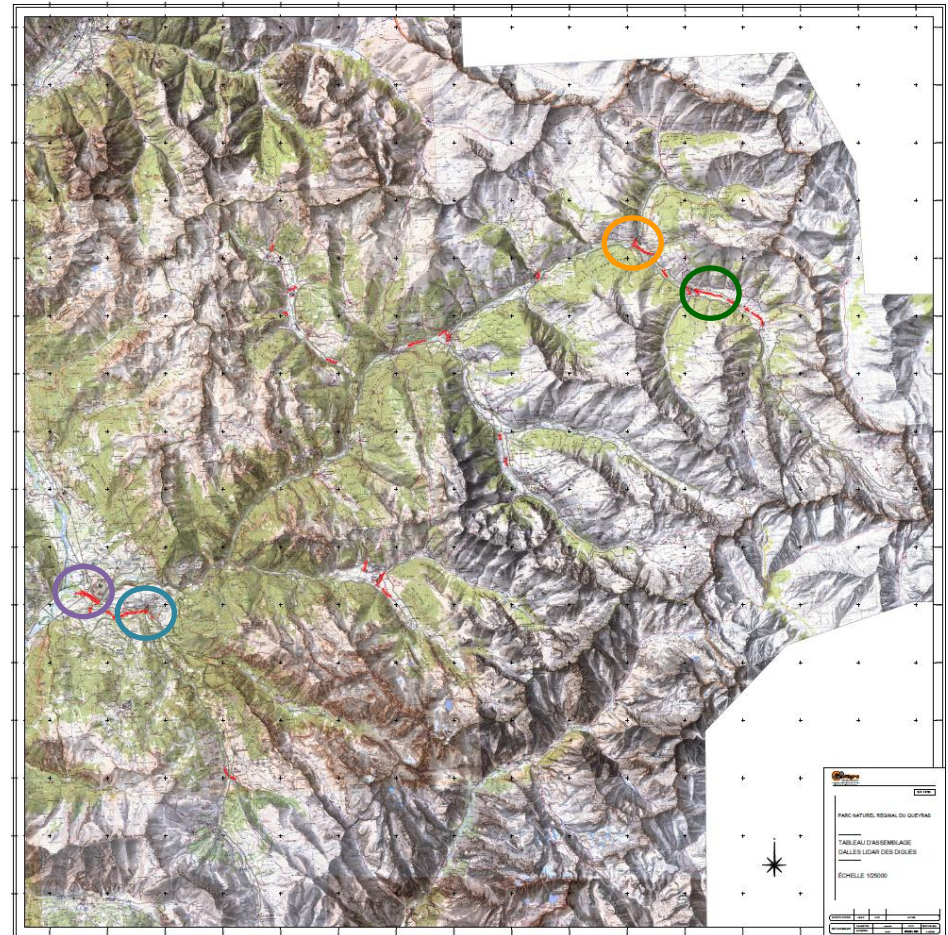
Eygliers, le Guil

site semi-urbanisé, digues en remblai à parements bitumineux ou maçonnés, avec végétation arborée très présente

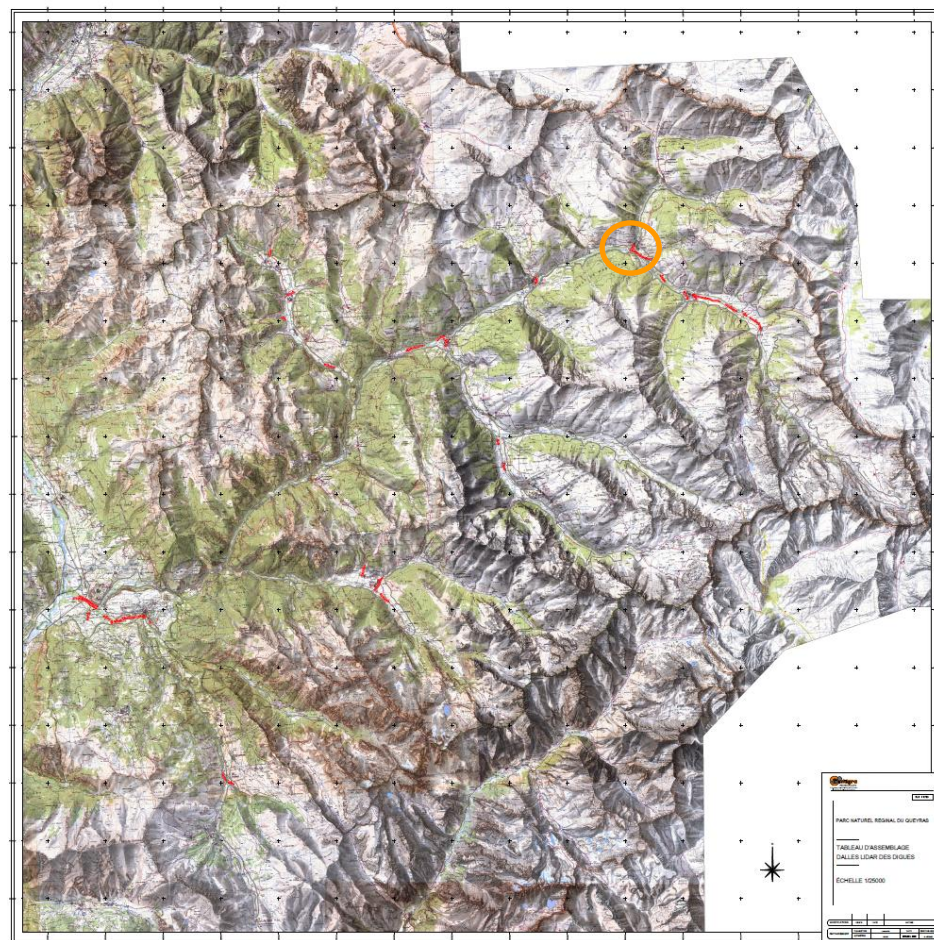
Abriès, le Bouchet

site urbain avec digues en remblai à parement bétonnés et végétation principalement arbustive

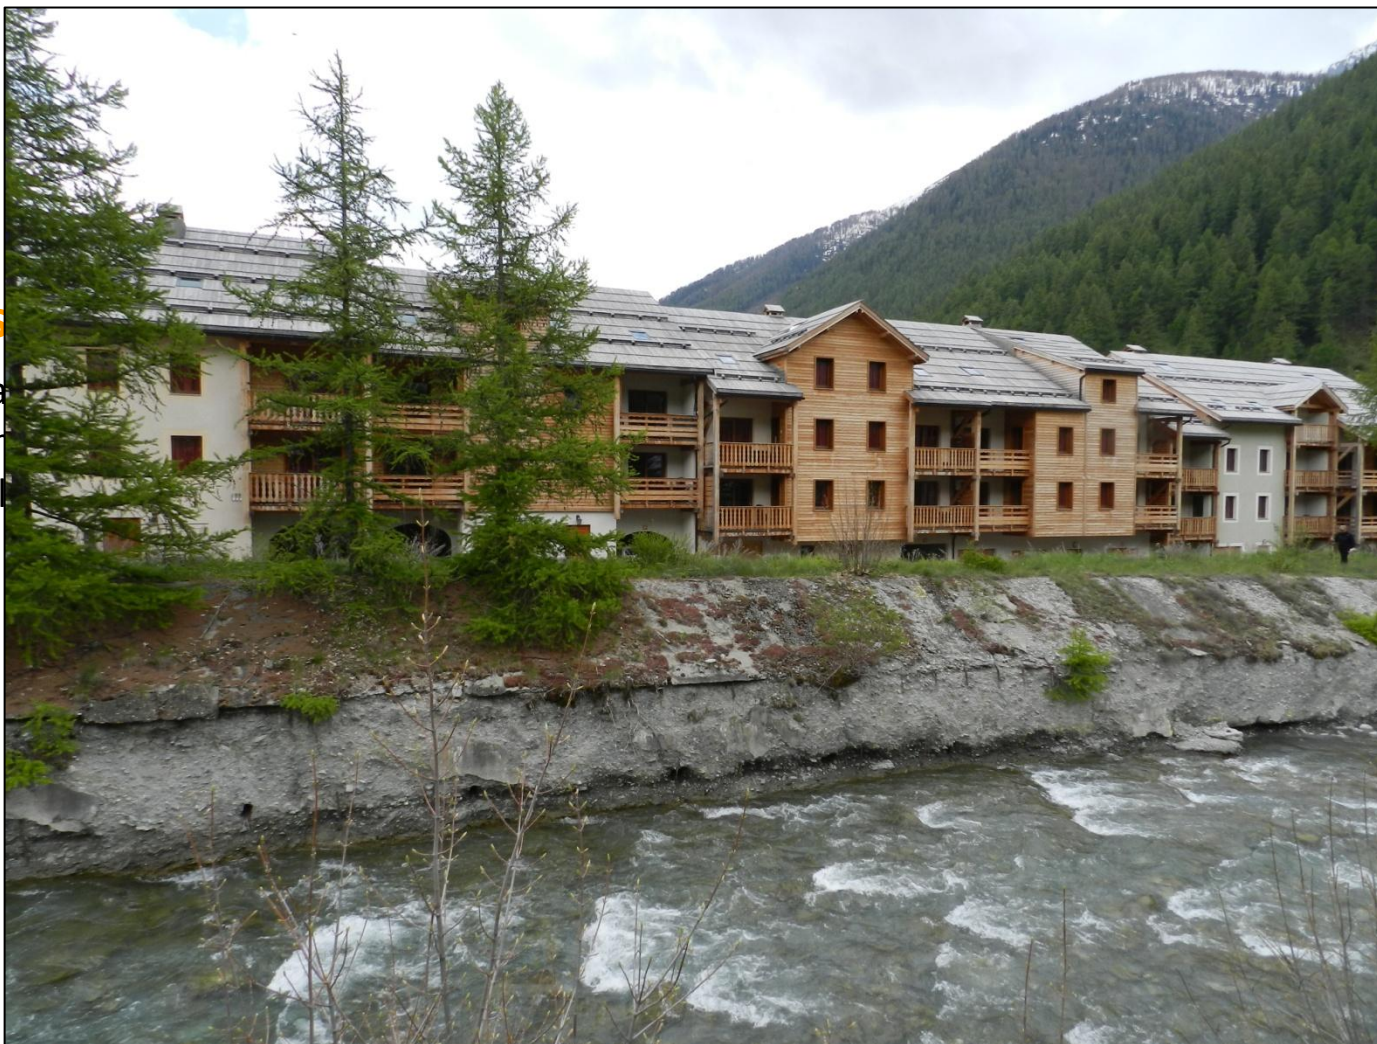
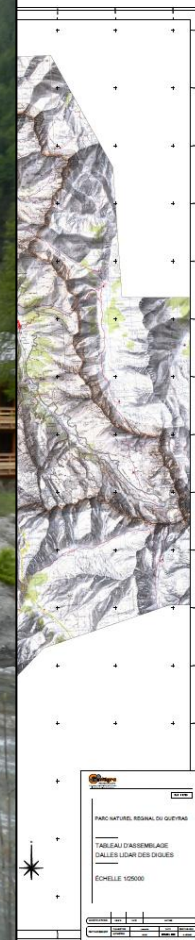
Abriès

↳ Présence de “coups de cuillère” en raison du traitement MNS > MNT

↳ Zone concave non imputable à la végétation : mise en évidence d'une zone particulièrement dégradée

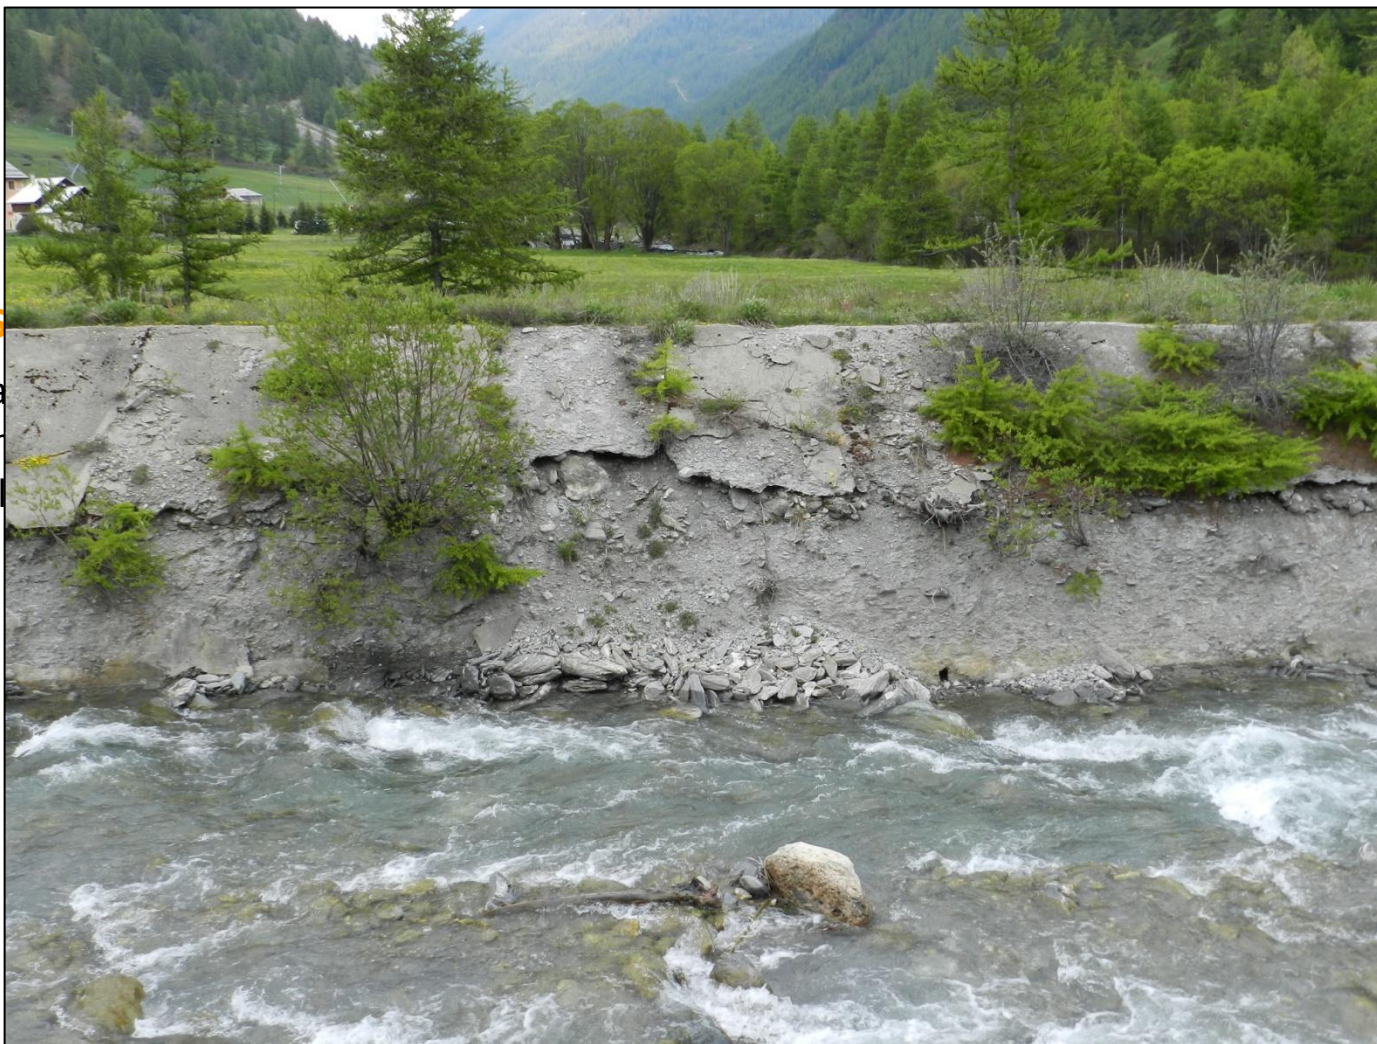
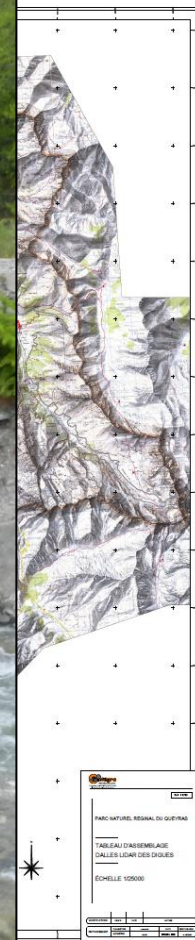
Abriès

↳ Aspect lisse des zones confortées : absence de végétation et de dégradation du perré

↳ Zones rugueuses : perré endommagé, mal entretenu, soumis à des décollements et à de la fracturation

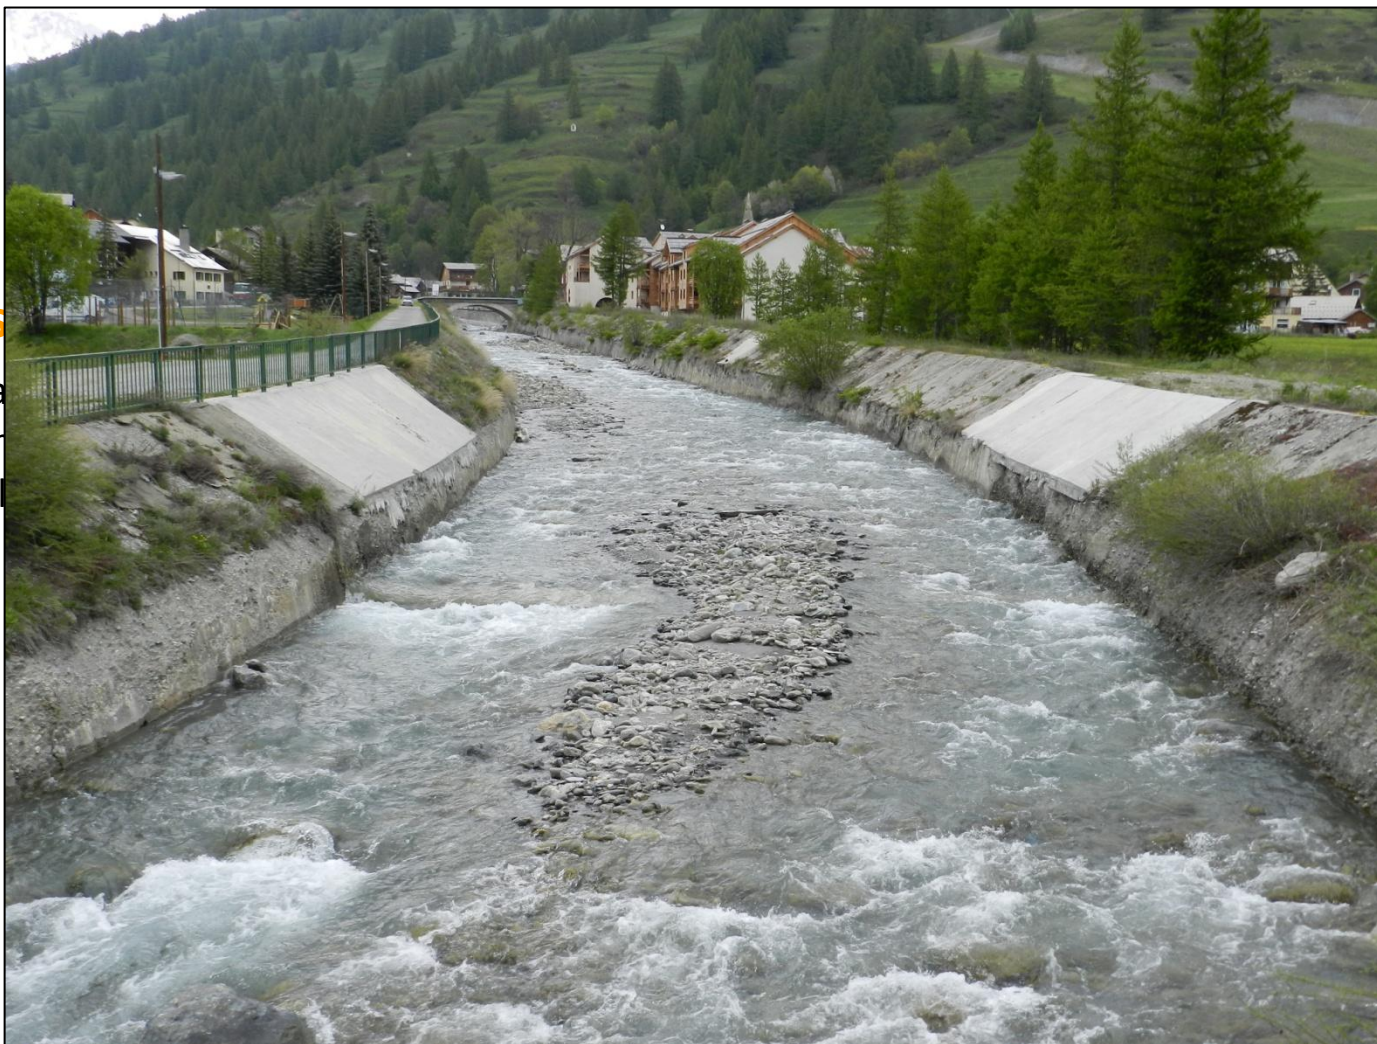
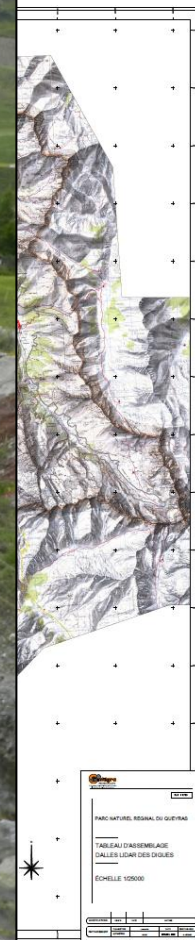
Abriès

- ↳ Affaissement précédemment mis en évidence visible : une langue marron s'observe dans le cours d'eau en contre bas de cet indice de désordre. Paquets de matériaux glissés qui se sont accumulés en pied de digue ?
