Approche complémentaire accessibilité-sécurité routière dans le traitement des traversées de communes: exemple de la commune de Bayel

Michel Lamy et Pascal Lux – DDEA de l'Aube

Jeudi 19 novembre 2009

Diagnostic de la commune de Bayel

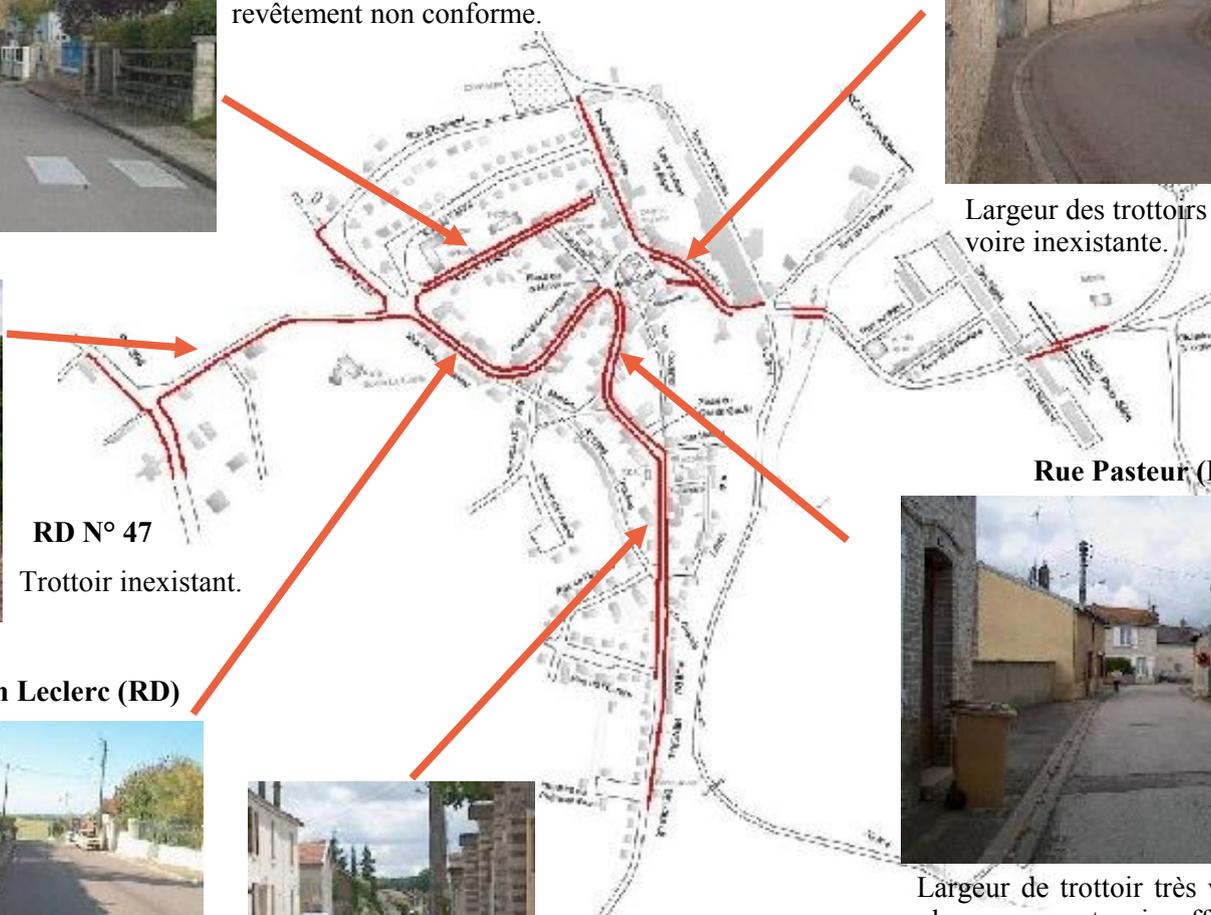
Rue du G. de Gaulle (RD)

Largeur des trottoirs très variable, insuffisante, avec encombrement et support des réseaux gênant

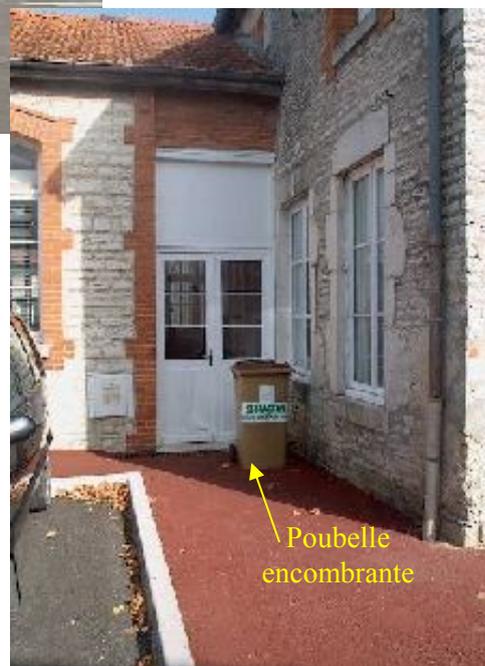
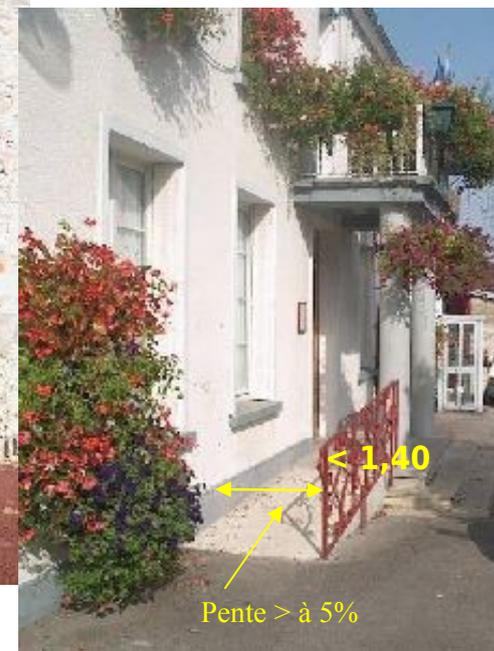
Abords d'un ERP : Mairie

Constat

- Largeur de la rampe inférieure à 1,40 m,
- Rampe d'accès avec 10% de pente,
- Pas de main courante pour les escaliers,
- Accès arrière encombré.

Améliorations immédiates

- Dégagement des accès.

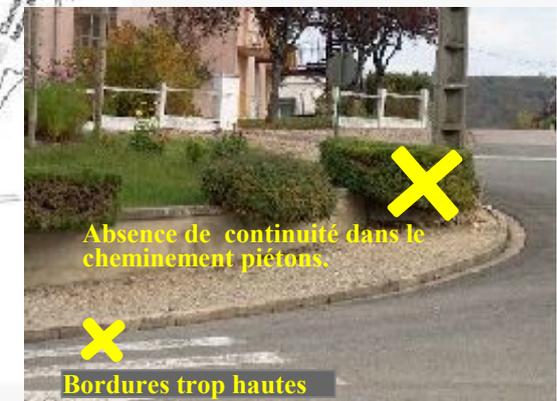
Passages Piétons

Manque de passages piétons pour la continuité du cheminement piétons au droit de l'école

Peu de passages piétons accessibles. Ils sont soit:

- mal positionnés, mal signalés,
- aboutissant sur des trottoirs aux largeurs insuffisantes ou inexistantes,
- sur des bordures hautes.

Aucun passage piétons n'est mis aux normes en vigueur.

Pistes d'amélioration

- Hiérarchiser le cheminement piétons,
- Déplacement du mobilier urbain,
- Déplacement des panneaux,
- Création de cheminements piétons avec un revêtement adéquat.
