Circulation des tramways en site banal

L'exemple d'Angers

décembre 2015

Rapport d'étude

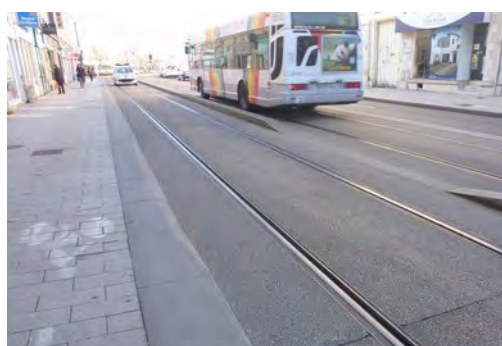
Site « Rue du Haras » : vue dans le sens inverse

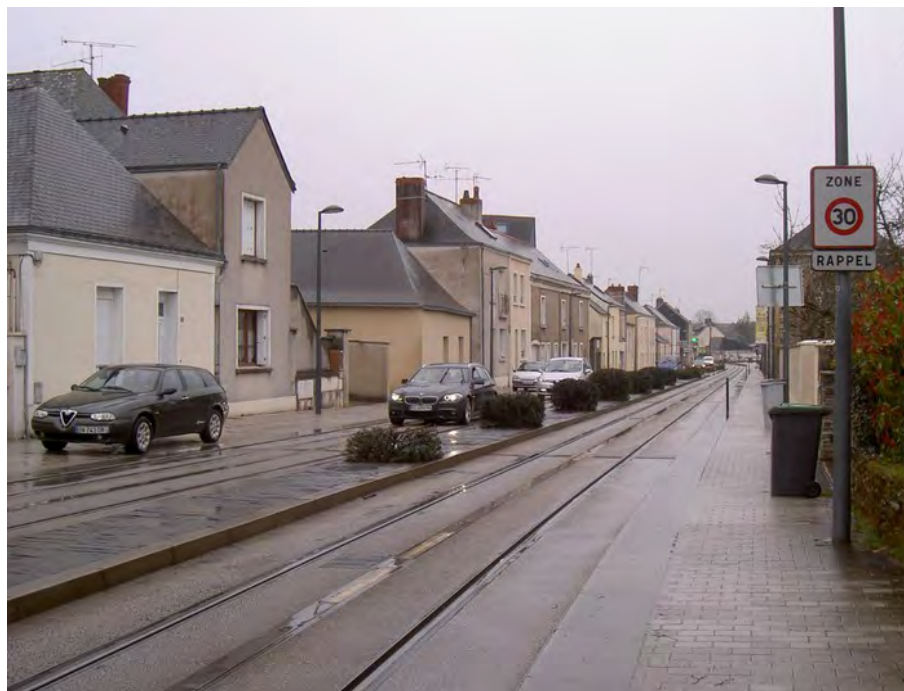
Sur le site 1, le séparateur beaucoup plus large, ne pose pas de difficulté de perception. Il est interrompu au niveau des traversées piétonnes et des accès riverains.

Site 1 : séparateur infranchissable implanté entre les deux voies. Largeur : 1,50m.

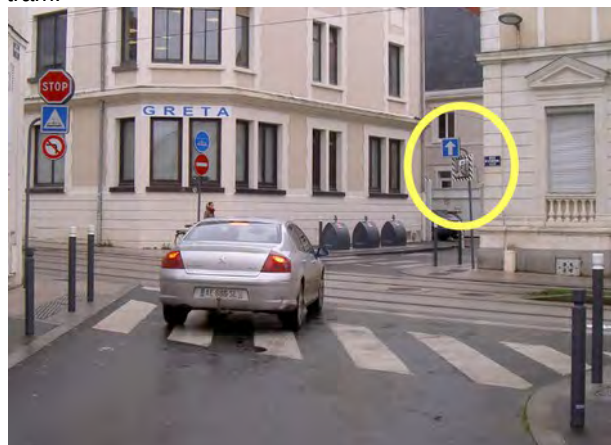
Site 3 – tronçon 1 : carrefour avec la rue Audusson. Des STOP sont implantés sur la voie transversale. Un miroir en face permet d'améliorer la visibilité sur le tram arrivant de la gauche (site banal)

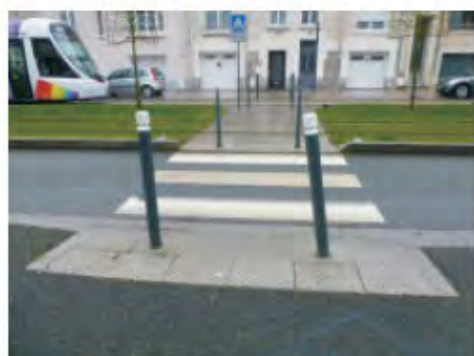
photo 14 : traversée piétonne, les BEV englobent traversée plate-forme et voirie

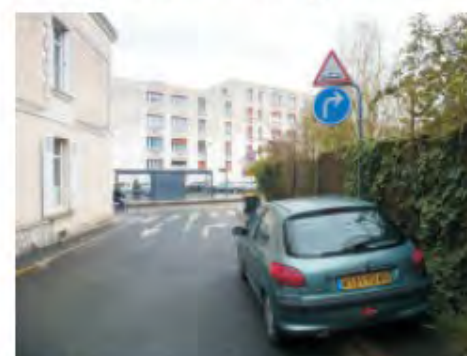
photo 15 : accès depuis rue de terre noire, pas de visibilité sur le panneau stop

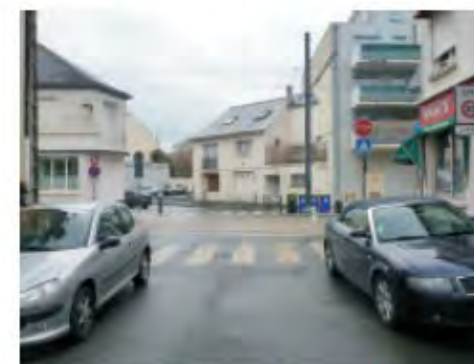
photo 22 : accès depuis rue du Général Bizot

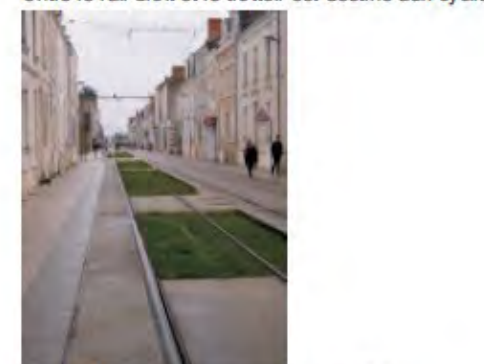
photo 23 : accès depuis rue Rousseau

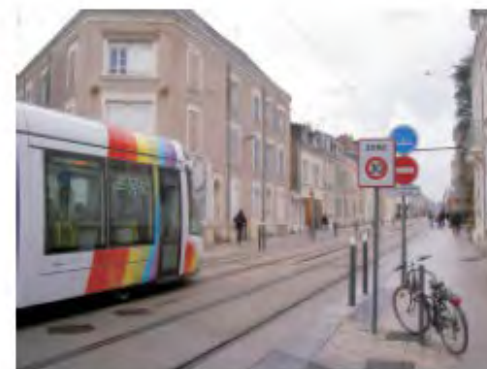
photo 34 : vue depuis Bd de Strasbourg Est

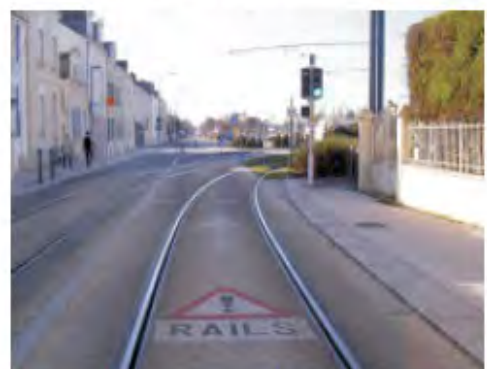
photo 37 : traversée piétonne

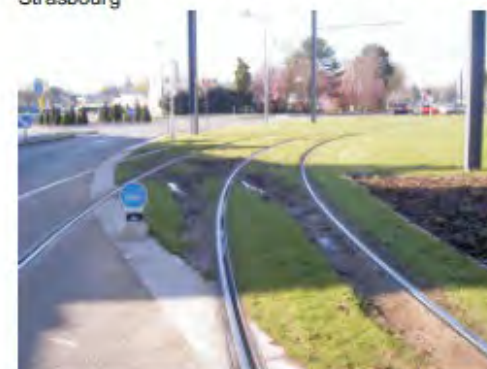
photo 38 : marquage au sol à l'attention des cyclistes devant traverser la voie tramway à la sortie du site banal

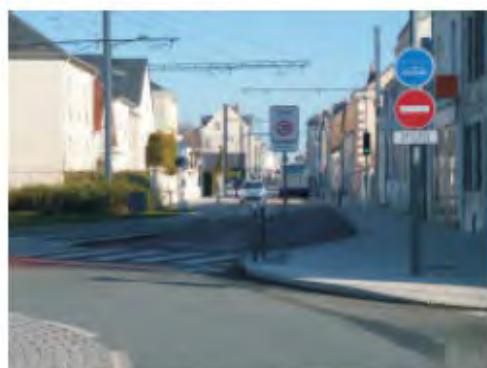
photo 40 : accès site partagé bus/tramway
