Évaluation des écluses doubles dans le département du Bas-Rhin

Ce rapport présente les résultats d'un travail d'évaluation sur des écluses doubles implantées en entrées d'agglomérations dans le département du Bas-Rhin, mené par le Cerema d'avril 2014 à avril 2016, en partenariat avec le conseil départemental 67.

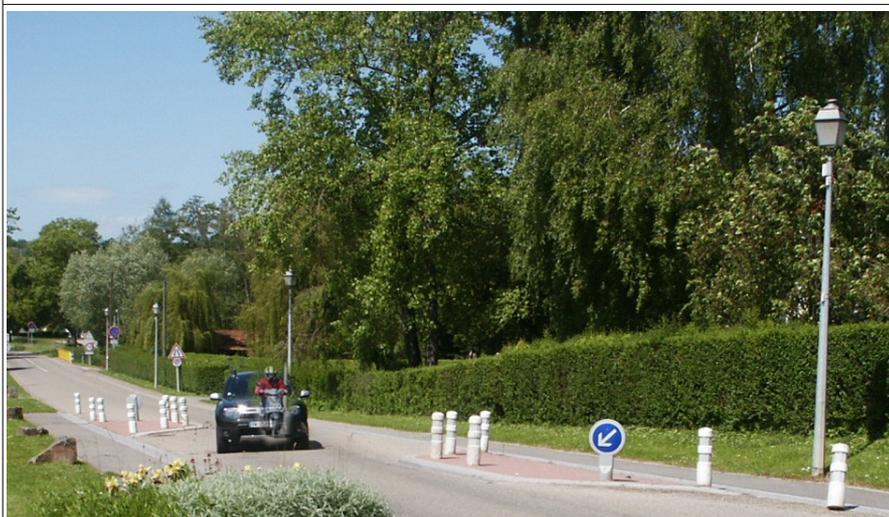
P4 (en regardant dans le sens sortant)

Des trajectoires uniformes.

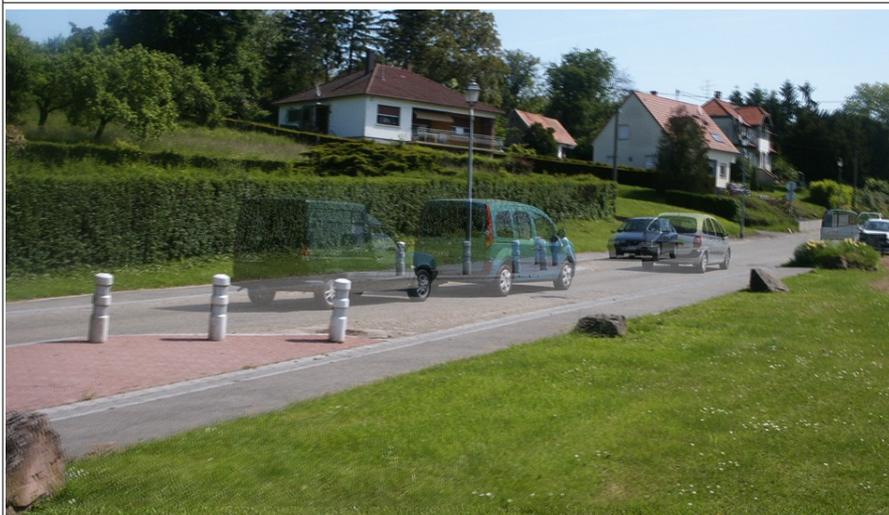
P5 (en regardant dans le sens entrant)

Des véhicules qui ont les mêmes trajectoires.

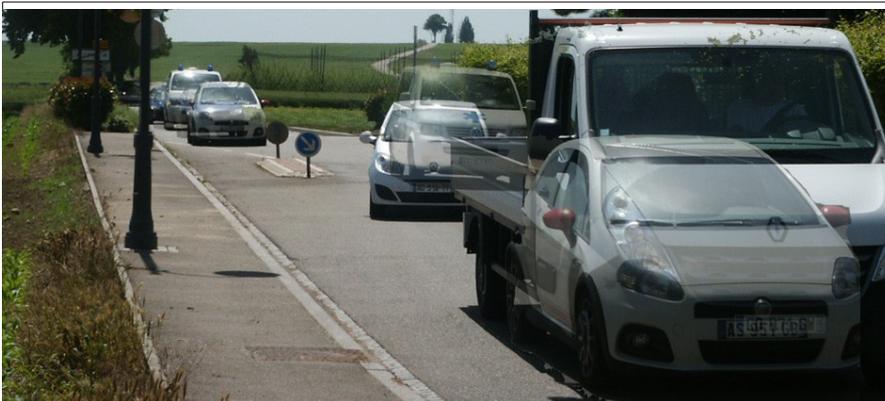
L'aménagement est implanté sur la RD622 qui vient de Breuschwickersheim. Le trafic à l'heure de pointe du midi est important. Pas de dysfonctionnement constaté, on remarque l'homogénéité des trajectoires.

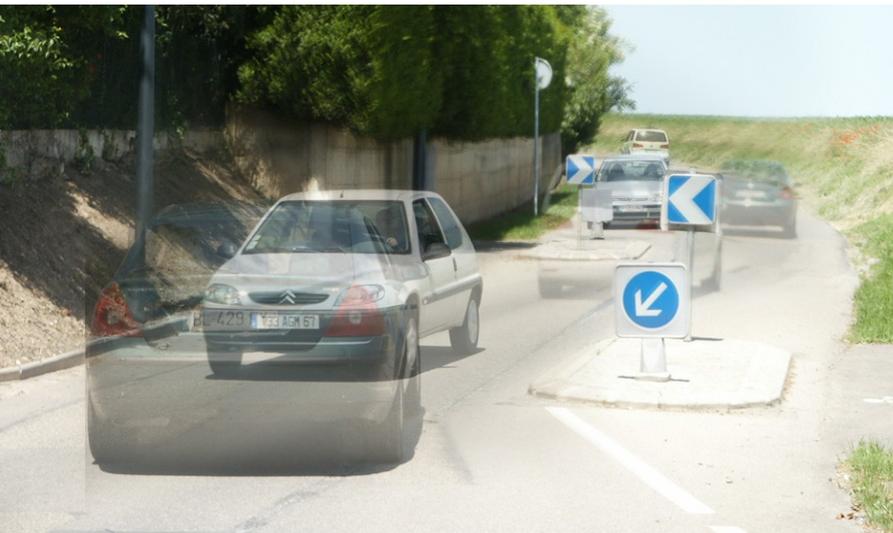
P5 (en regardant dans le sens sortant)

Malgré une géométrie plus contraignante que celles des aménagements précédents, on constate que les trajectoires des véhicules se font sans empiéter sur les bordures, même pour des véhicules à gabarit important.

Un shunt pour vélos a bien été réalisé au droit de chaque îlot, mais il n'est utilisable que dans le sens sortant. Les piétons ne sont pas pris en compte.

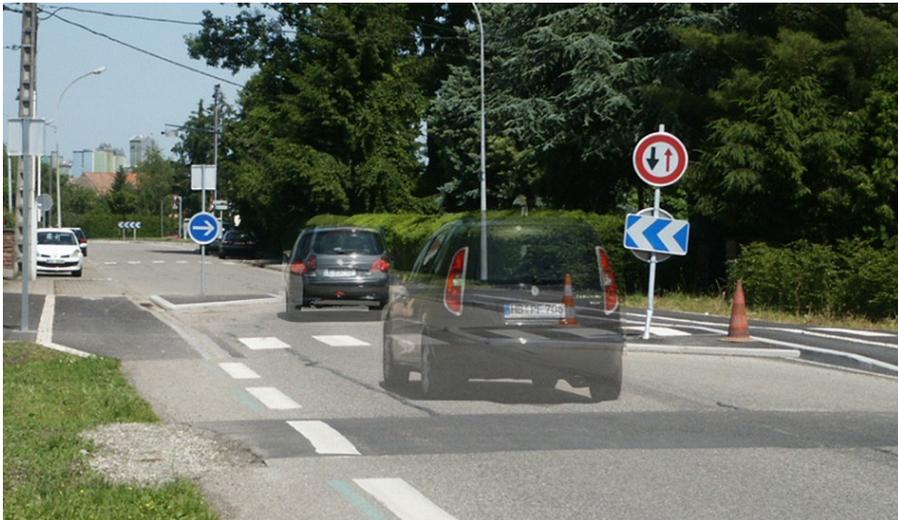
P2 (en regardant dans le sens entrant)

L'ensemble des clichés illustre des trajectoires fluides et homogènes.

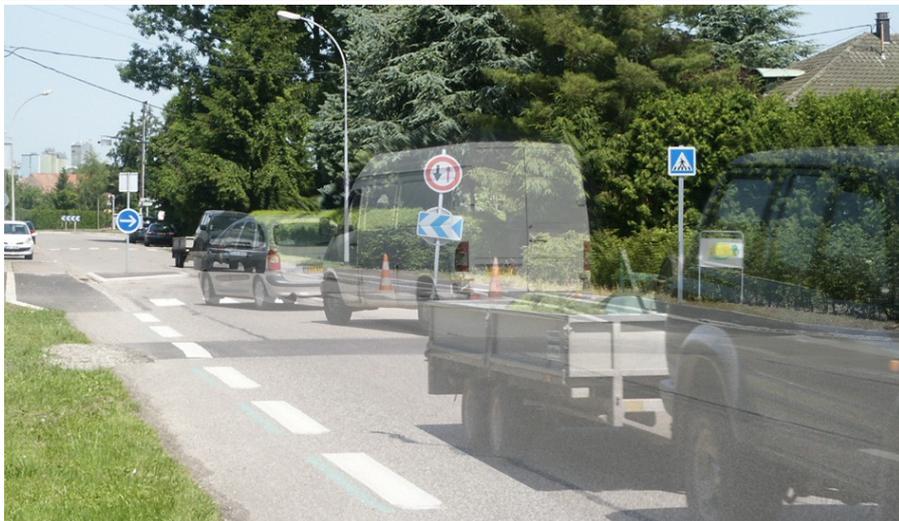
P5 (en regardant dans le sens entrant)

Dès le 4x4 avec la remorque passé, c'est au tour de la Xsara Picasso et de la camionnette de s'engager sans perdre de temps .

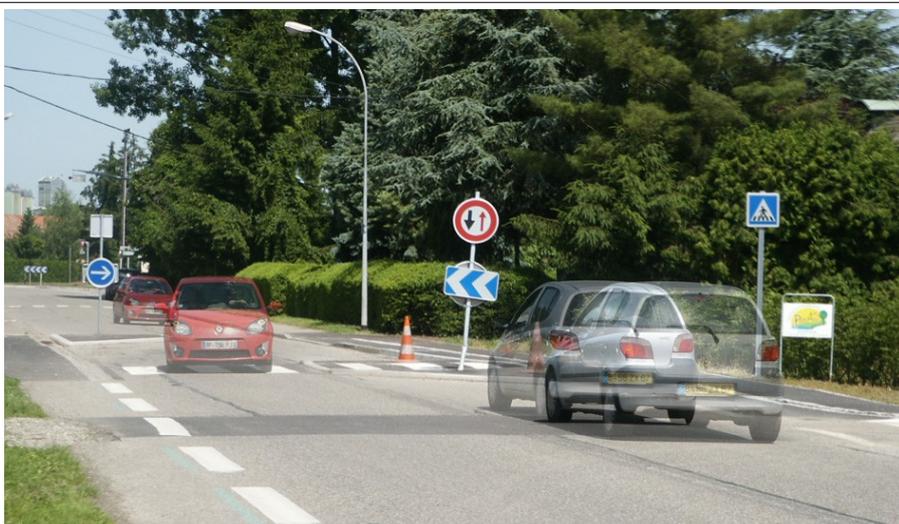
P6 (en regardant dans le sens entrant)

Le véhicule gris marque une légère hésitation avant de s'arrêter et de laisser passer la Clio rouge qui était déjà engagée (car prioritaire).
