Expérimentation de la poutre VIPP de Clerval

Opérations de renforcement par matériaux composites collés

A. Gagnon, C. Le Roy, J. Roth DTer CE, DL Autun, MSCC

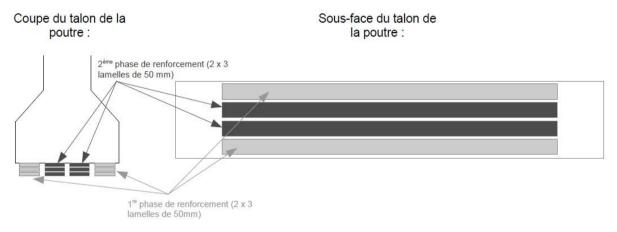
2 phases de renforcement à la flexion par lamelles de fibres de carbone (plats pultrudés) :

- 1ère phase, avant la réalisation des essais de chargement jusqu'à fissuration maîtrisée,
- 2nde phase, avant la réalisation des essais de chargement à rupture.

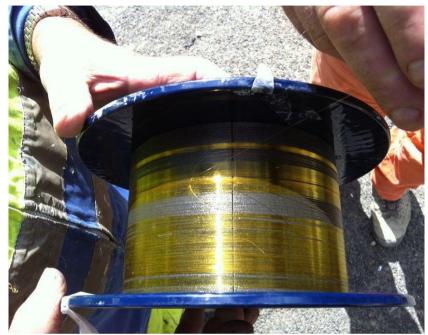
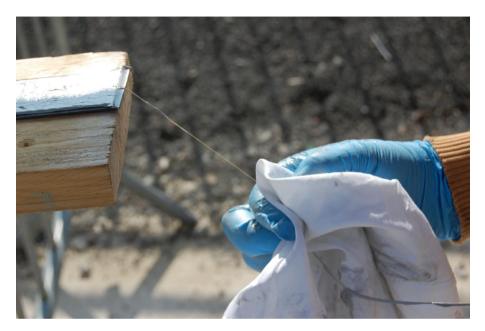
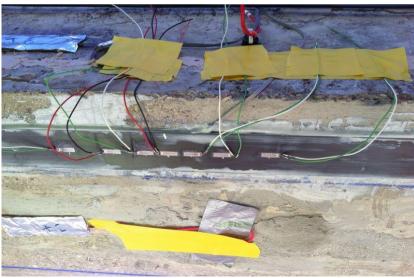
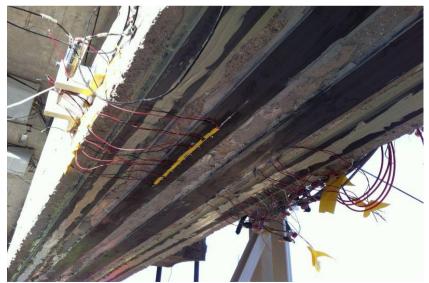
Instrumentation du renforcement

- Jauges de déformation au droit de sections définies : 107 jauges
- Fibres optiques (Ø 200 μm) dans le joint de colle entre les différentes couches de lamelles : 16 fibres optiques
