# Rapport

## Chaussée à voie centrale banalisée

Évaluation de l'aménagement du Pont du Pavé en Isère

Mai 2017

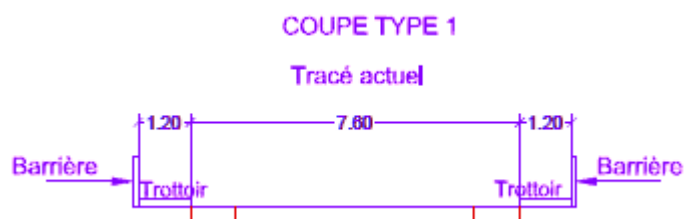
Le profil du pont comporte une chaussée de 7,60 m bordée de 2 trottoirs de 1,2m et ne permet pas de réaliser un aménagement cyclable de type bande ou piste à hauteur du trottoir.

Le profil en long de l'ouvrage est bombé, limitant la distance de visibilité sur la circulation en sens inverse.

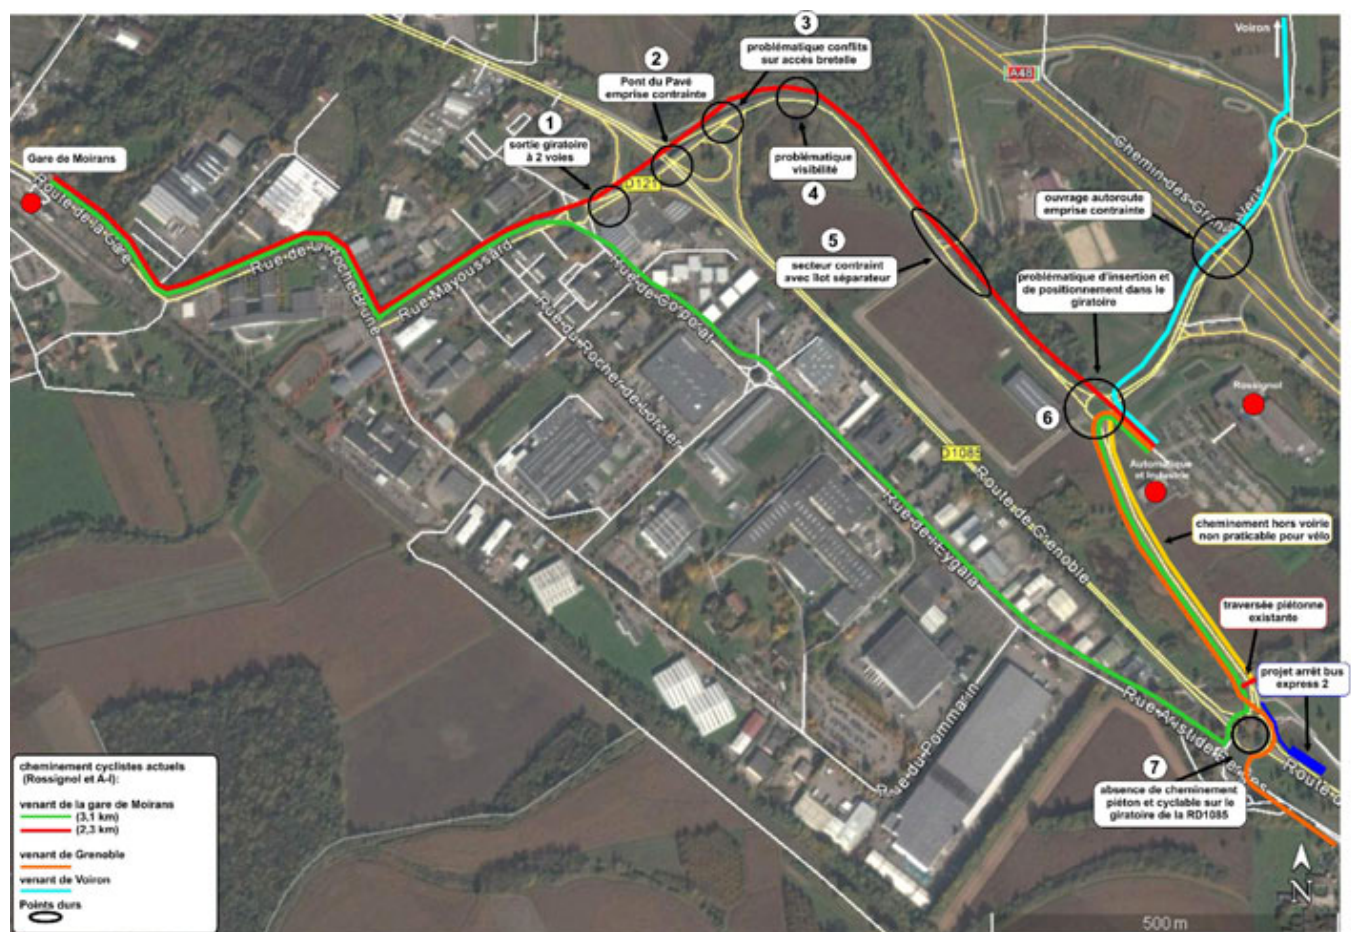
Les difficultés recensées et développées dans cette partie sont synthétisées dans le schéma ci-dessous :

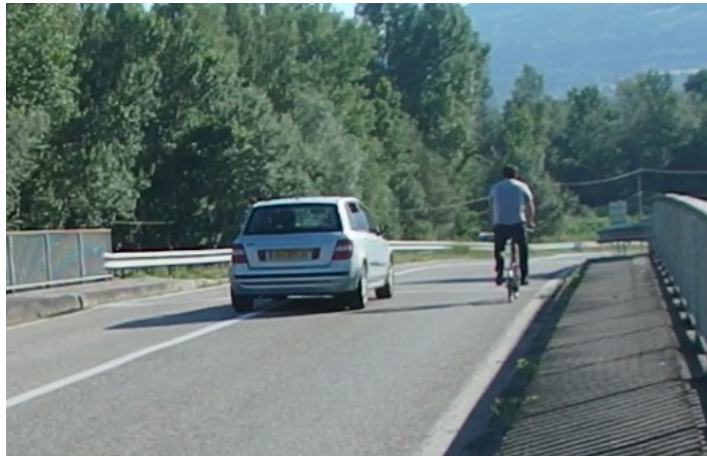
- Dans la situation où il n'y a pas de véhicules dans le sens opposé le doublement se fait en respectant la distance de sécurité.

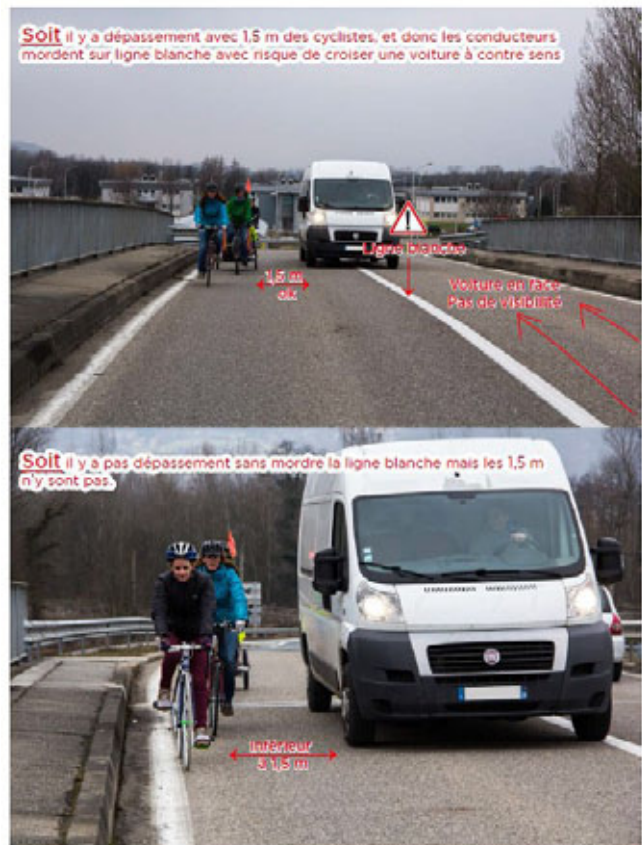
L'enquête en ligne montre aussi que la totalité des cyclistes estiment les conditions de dépassement par les automobilistes et autres véhicules motorisés dangereuses :

- vitesses trop élevées
- dépassements rasants
- aucun véhicule ou une minorité attendant derrière les cyclistes pour dépasser en sécurité

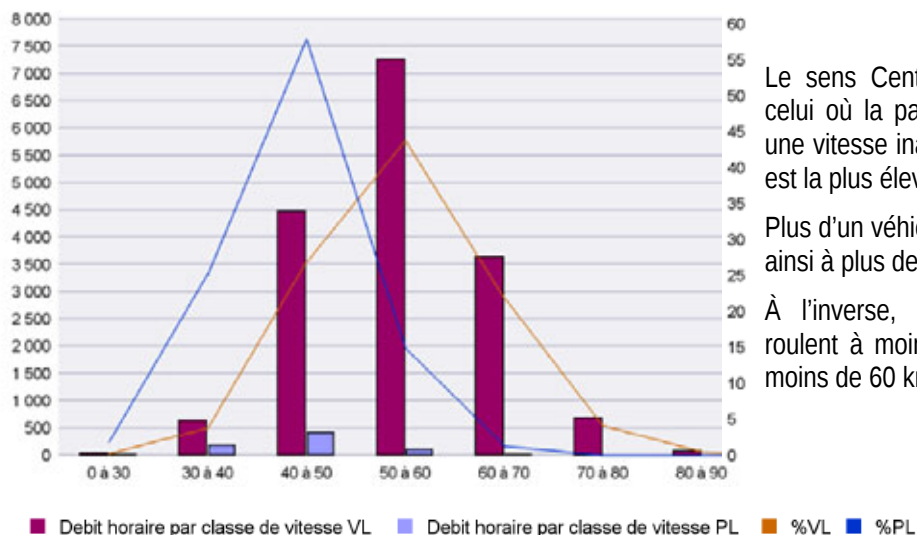
En termes de répartition par tranche de vitesse, la majorité des véhicules roule à une vitesse comprise entre 40 et 60 km/h.

Le sens Centr'Alp 2 vers Moirans est celui où la part de véhicules roulant à une vitesse inadaptée à la configuration est la plus élevée :

Plus d'un véhicule léger sur quatre roule ainsi à plus de 60 km/h.

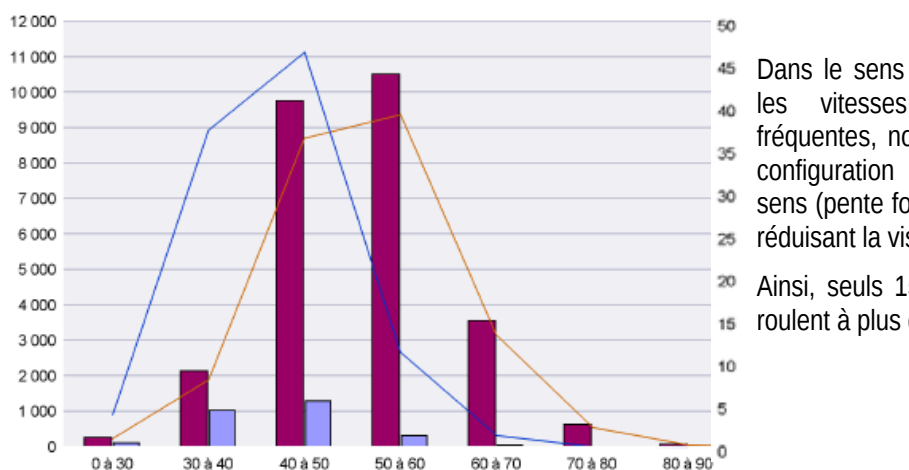
Dans le sens Moirans vers Centr'Alp2, les vitesses hautes sont moins fréquentes, notamment en raison de la configuration plus favorable dans ce sens (pente forte, virage vers la gauche réduisant la visibilité).

Ainsi, seuls 15 % des véhicules légers roulent à plus de 60 km/h.

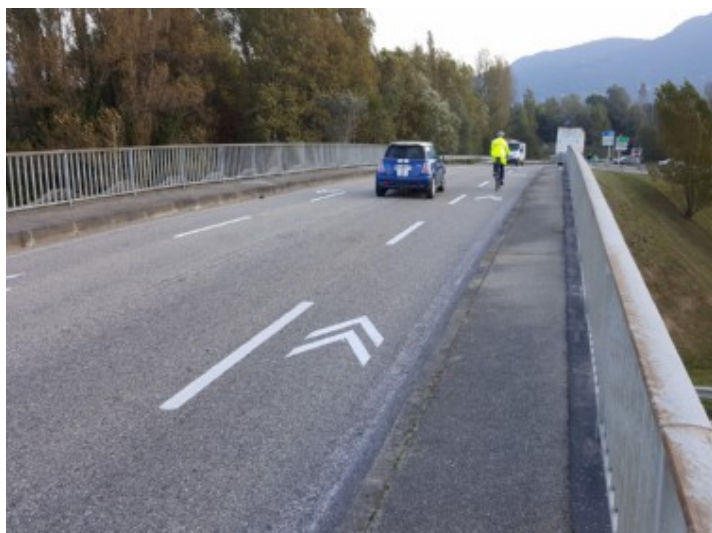
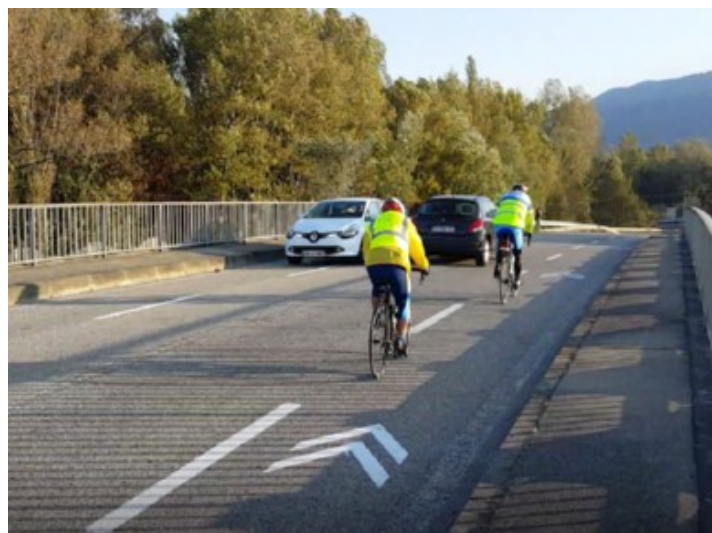
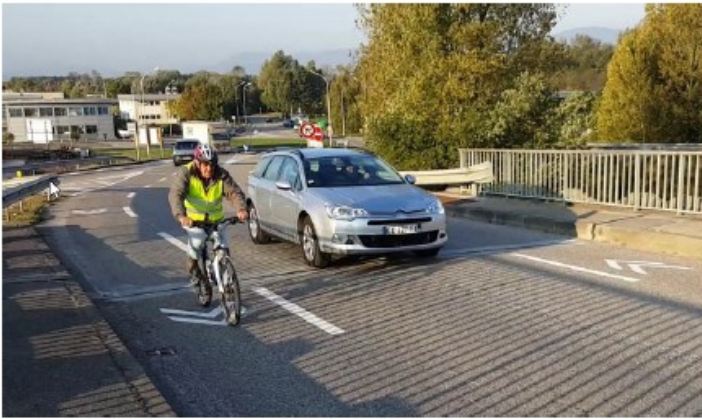
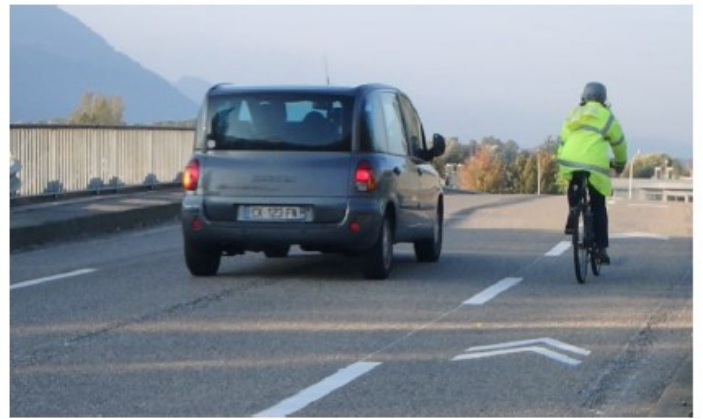
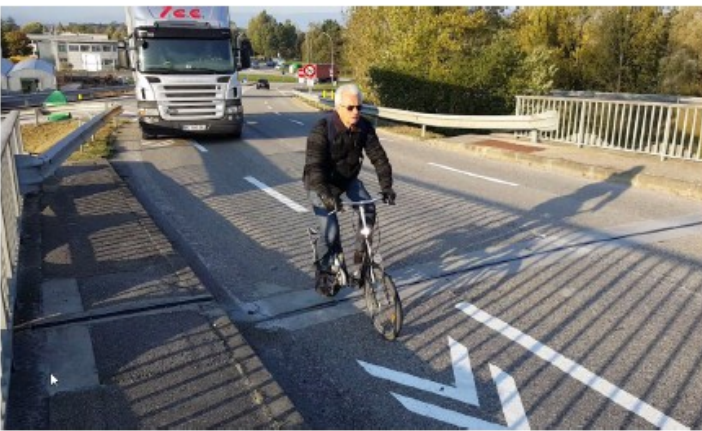
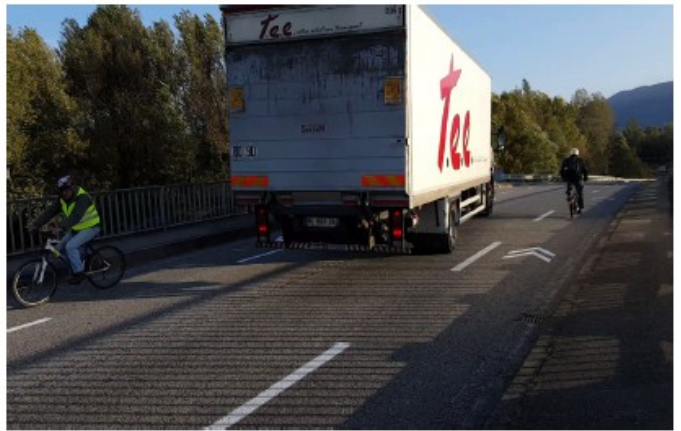
Sur la CVCB, les accotements larges et les double-chevrons invitent les cyclistes à se positionner au centre des rives, à environ 1m du bord droit de la chaussée. Ce positionnement empêche les dépassements rasants constatés avant l'aménagement lorsque deux véhicules motorisés se croisaient tout en dépassant un cycliste. La position d'attente avant de dépasser est désormais plus fréquente et la distance latérale de sécurité semble s'être fortement accrue.

Les photos suivantes illustrent les diverses situations de dépassement dans des conditions de sécurité sensiblement améliorées :

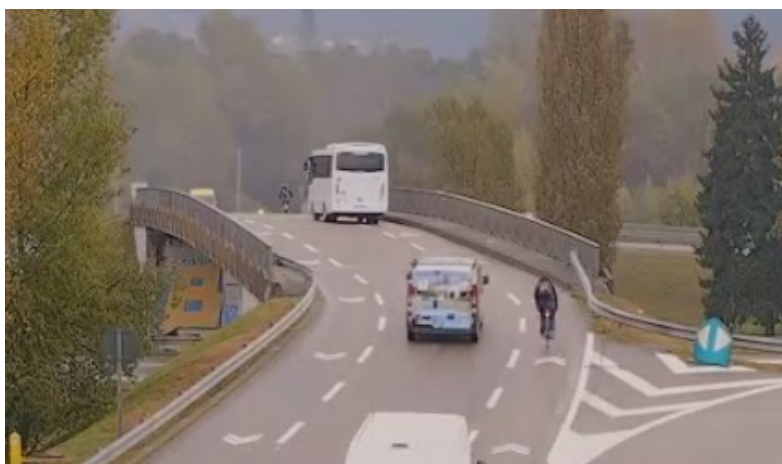
La captation vidéo (extrait ci-contre) réalisée depuis un point surélevé le matin du 18 octobre 2016, soit un mois environ après la mise en service, a permis d'évaluer de façon qualitative et quantitative le positionnement des véhicules sur l'aménagement, dans le sens Moirans vers Centr'Alp 2.

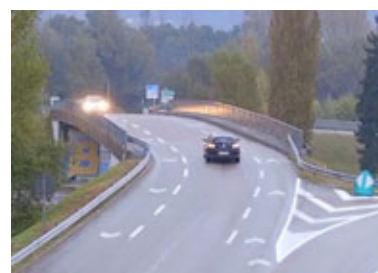
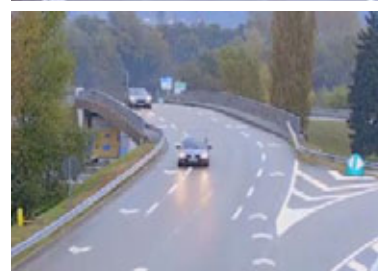
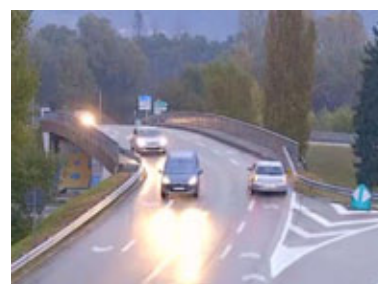
- sur la voie centrale
- en chevauchement entre l'accotement et la voie centrale
- sur l'accotement (véhicule de droite)

- La très grande majorité des véhicules circulent en chevauchant l'accotement (82 % des VL dans le sens montant, 95 % dans le sens descendant).
- Compte-tenu d'une faible visibilité, seuls 10 % des véhicules légers en moyenne circulent sur la voie centrale.
- La situation est similaire pour les poids-lourds : 90 % d'entre eux se positionnent en chevauchant l'accotement, 5 % sur la voie centrale et 5 % en circulant sur l'accotement.

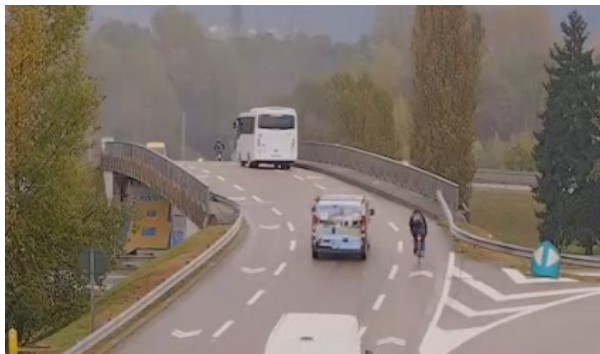
A gauche : dépassement avec une distance latérale confortable et un cycliste positionné sur les chevrons de la CVCB

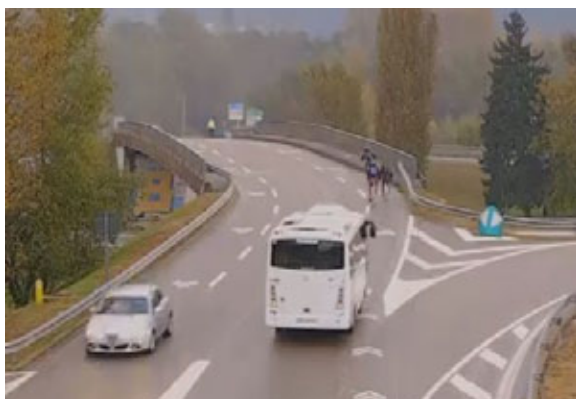
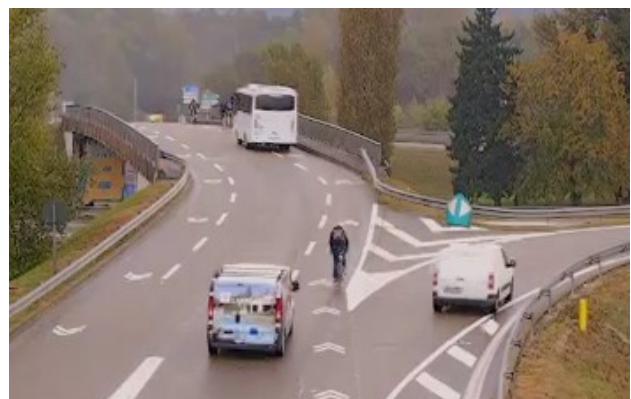
Ci-dessous : car patientant derrière un groupe de trois cyclistes sur toute la longueur du pont du Pavé
