Assistance à la gestion du patrimoine

Exemple de l'ouvrage
de Chamblay
Département du Jura

Thomas FANGET

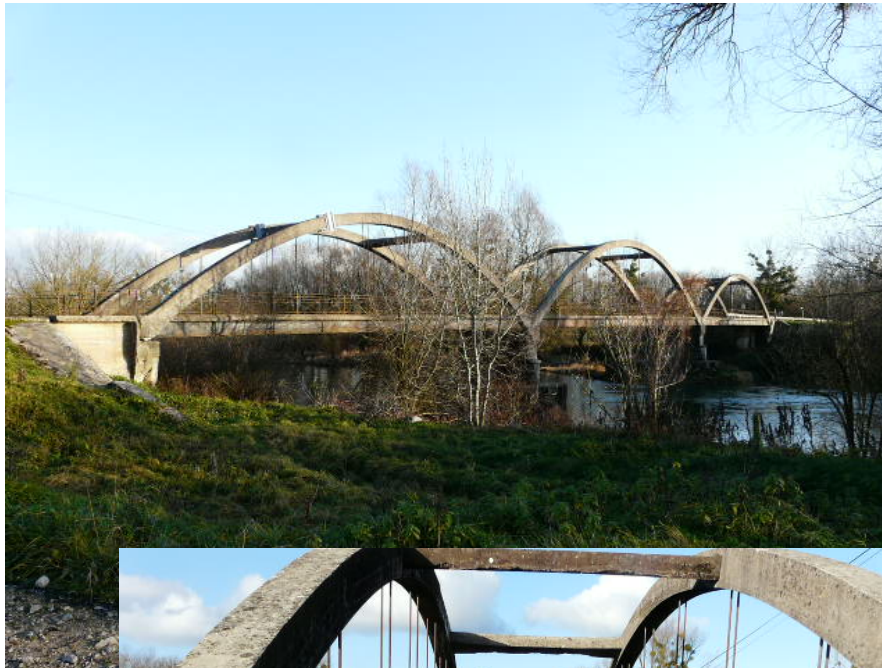
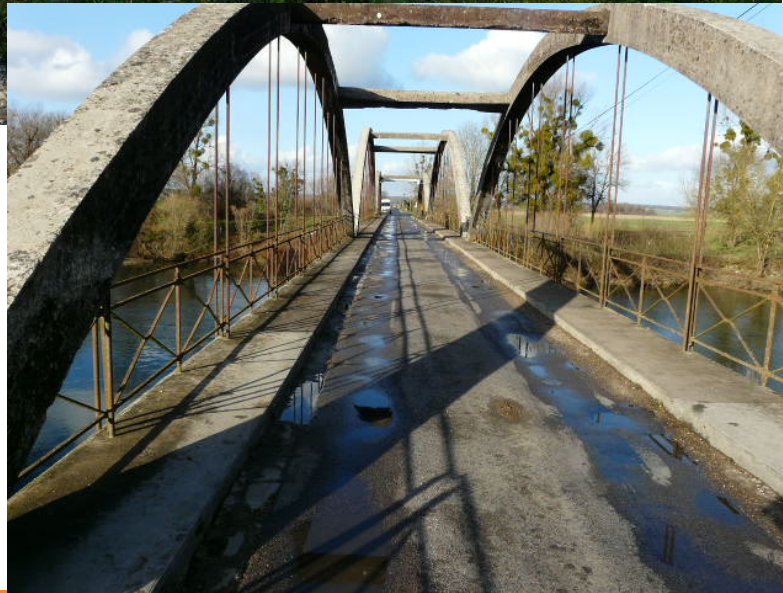
- Permet à la RD 53 de franchir la Loue
- 3 travées de type *Bow-String*
26,25m – 31,5m – 26,25m
- Chaussée de 3,05 m de largeur
- Hauteur libre (présence de
contreventements supérieurs) de 3,90 m
- Arc en béton armé
Poutres principales (=tirants) et pièces
de pont métalliques
Hourdis en béton armé
- Appuis de 1839 // Tablier de 1935

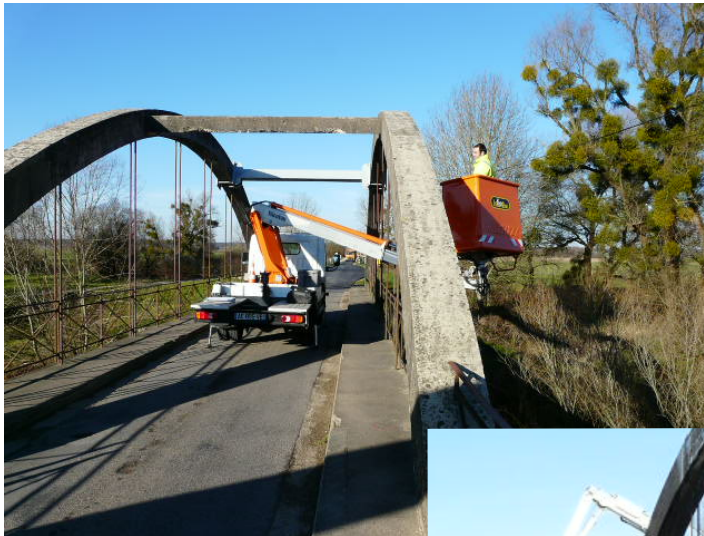
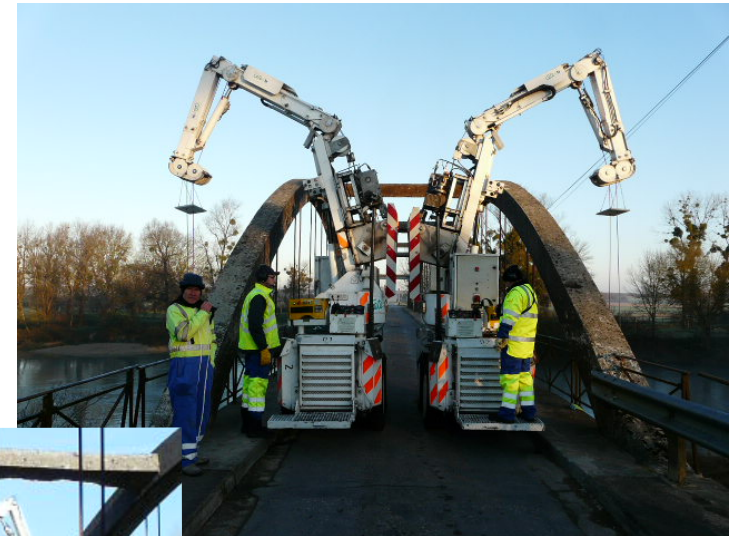
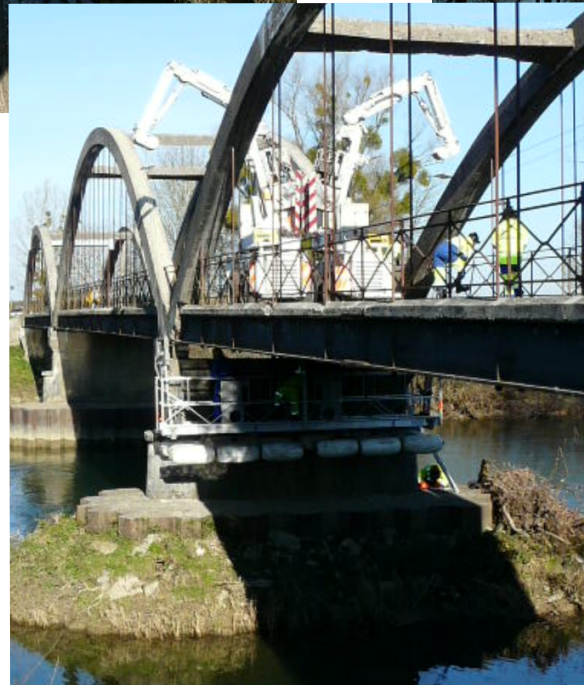
- Nacelle positive pour les parties aériennes
- Passerelle Epsilon -Cerema CE DLL- pour l'intrados

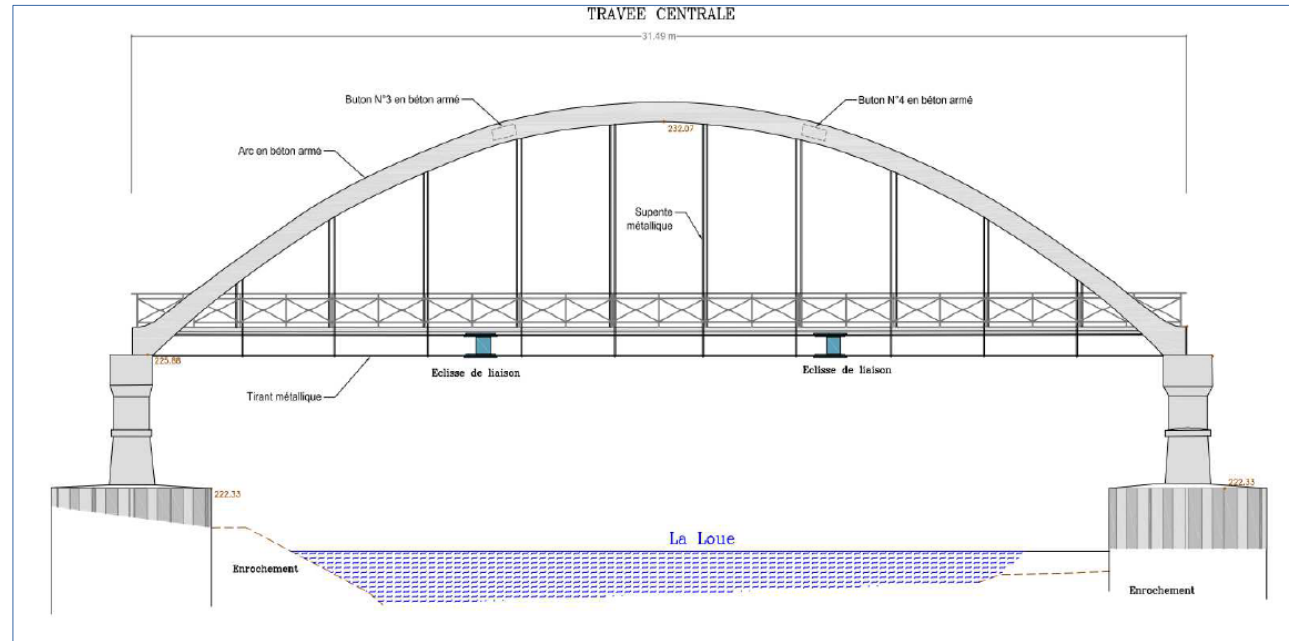
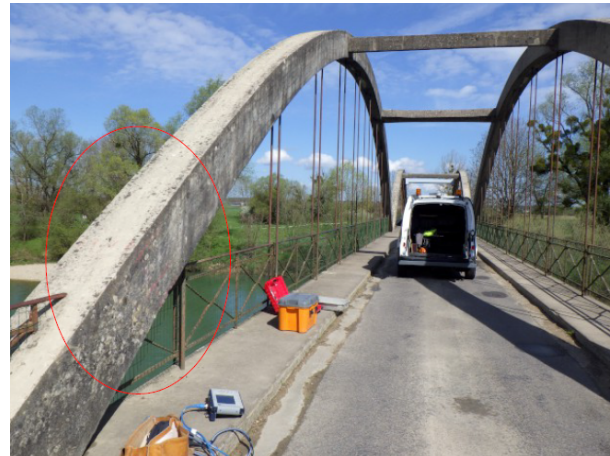
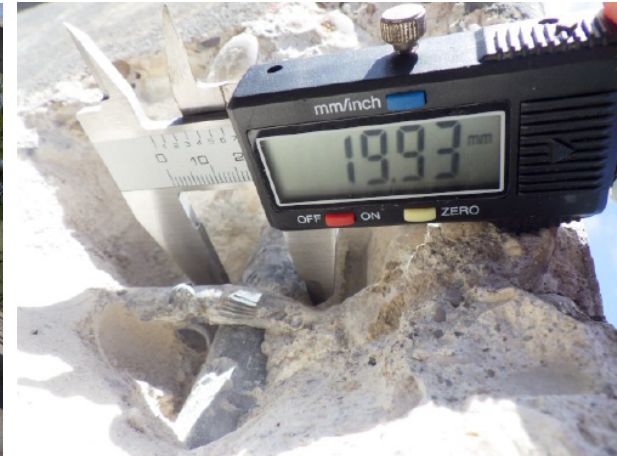
Auscultations nécessaires au recalcul :

- Ferrailage des arcs
- Épaisseur de chaussée
- Géométrie de l'ouvrage (par un géomètre)
