Renforcement et changement d'usage d'un ouvrage

Pont sur le Canal du Centre
(RN80 – Ecuisses, Saône-et-Loire)

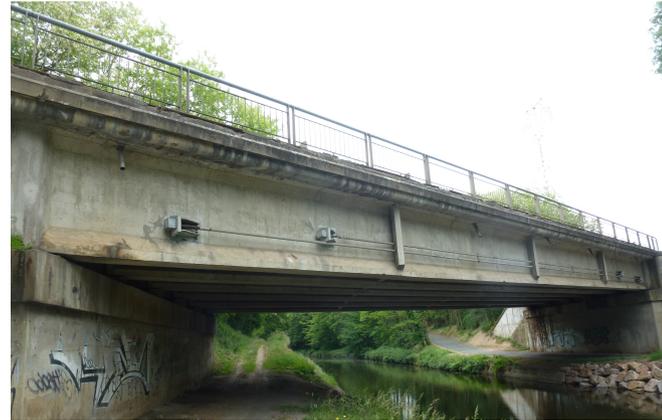
- VIPP de 1ère génération
- 35 m de portée / 6 poutres / 5 entretoises
- Précontrainte intérieure
 - Poutres (8 câbles)
 - Entretoises intermédiaires (2 câbles)
 - Hourdis (1 câble / 0,62 m)

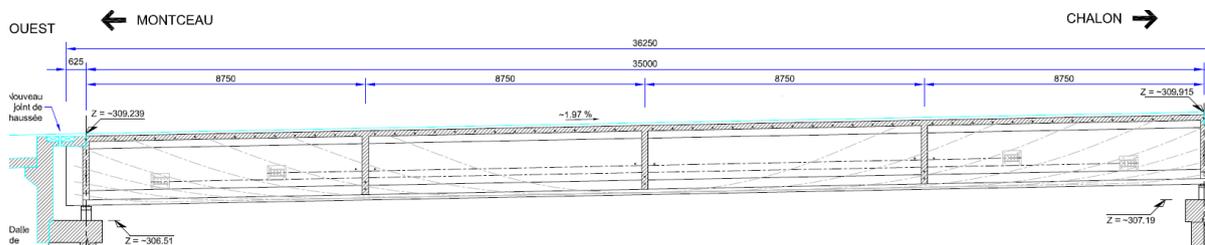
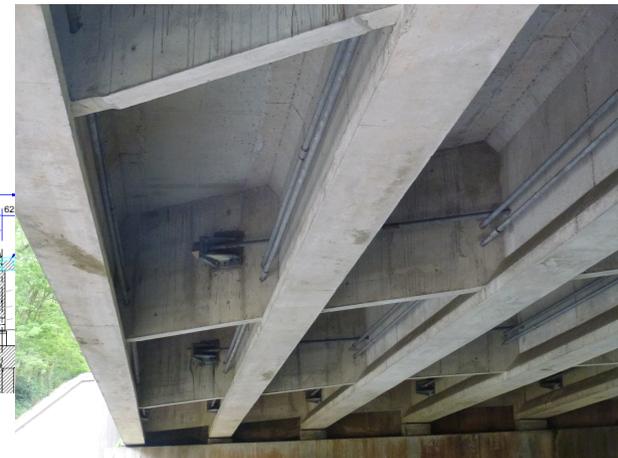
... renforcé en 1978

- Passage de convois exceptionnels de 860 tonnes
