SRCE Rhône-Alpes – mise en œuvre

Restauration des continuités écologiques au droit des infrastructures de transport

Secteur de la Plaine du Roannais

Fiche ouvrage

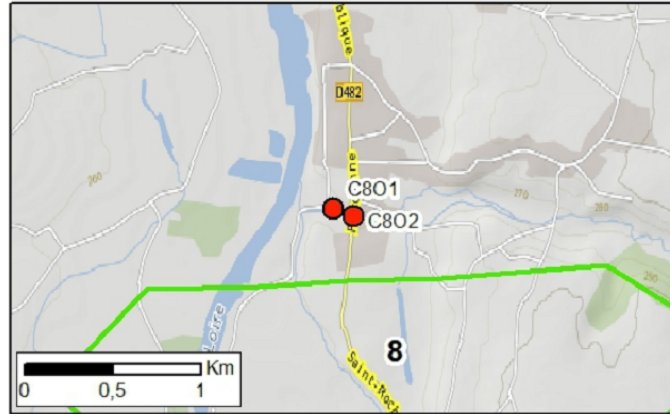
côté ouest, partie chemin

Ouvrage de grande taille permettant le passage de la rivière et d'un chemin, ne pose aucun problème de franchissement par la faune sauvage.

Sous l'ouvrage passe un chemin de randonnée, les murs à l'intérieur de l'ouvrage sont tagés, ce qui suppose une fréquentation humaine du secteur.
