SRCE Rhône-Alpes – mise en œuvre

Restauration des continuités écologiques au droit des infrastructures de transport

Secteur de la Plaine du Roannais

Fiche ouvrage

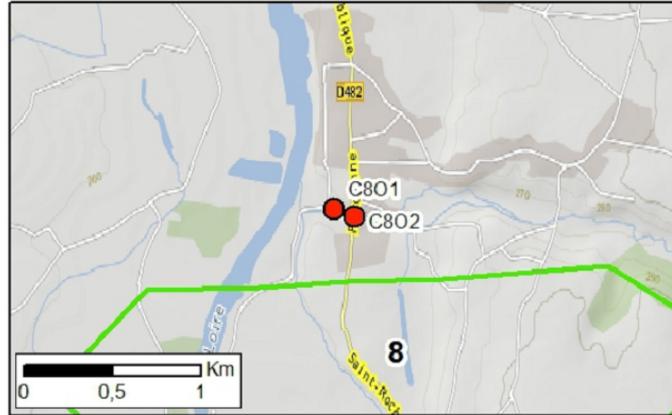
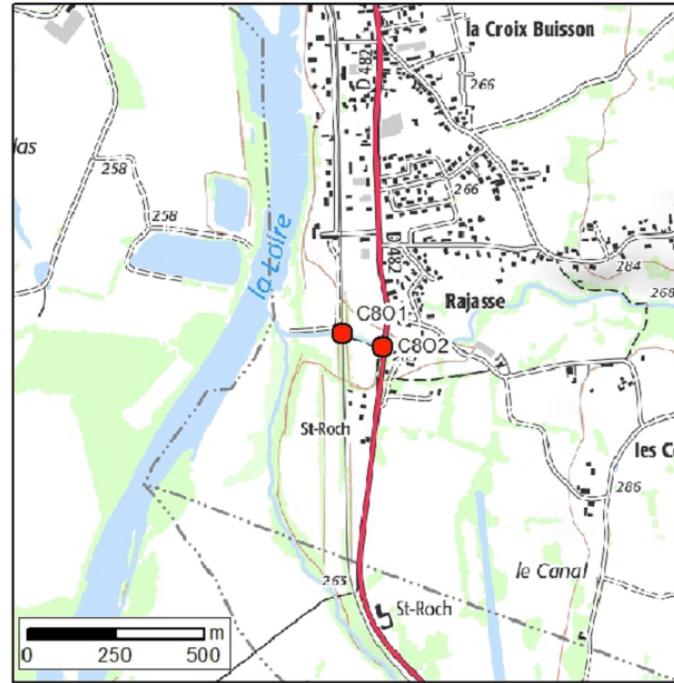
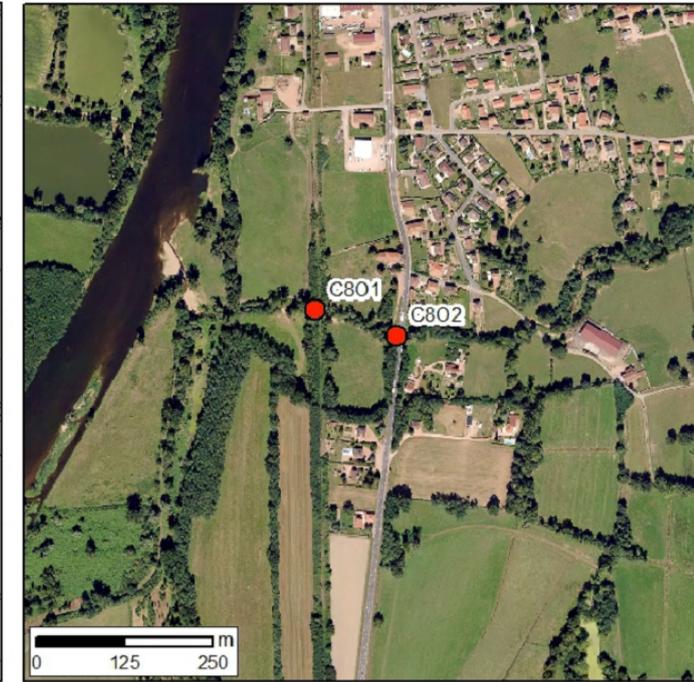
Code ouvrage	C801
Date de visite	09/08/16
Axe porté	Ancienne voie ferrée
Axe franchi	Le Jarnossin
Commune	Pouilly sous Charlieu

Ouvrage de grande taille permettant le passage de la rivière et d'un chemin, ne pose aucun problème de franchissement par la faune sauvage.

Sous l'ouvrage passe un chemin de randonnée, les murs à l'intérieur de l'ouvrage sont tagés, ce qui suppose une fréquentation humaine du secteur.

Peu de traces de faune ont été observés à part quelques fécès de mustélidés.
