LES BUSES METALLIQUES

RN 157 Torcé effondrement de la buse des vaux

Malassingne Olivier Cerema Ouest

Les buses métalliques
Nantes – 4 octobre 2018

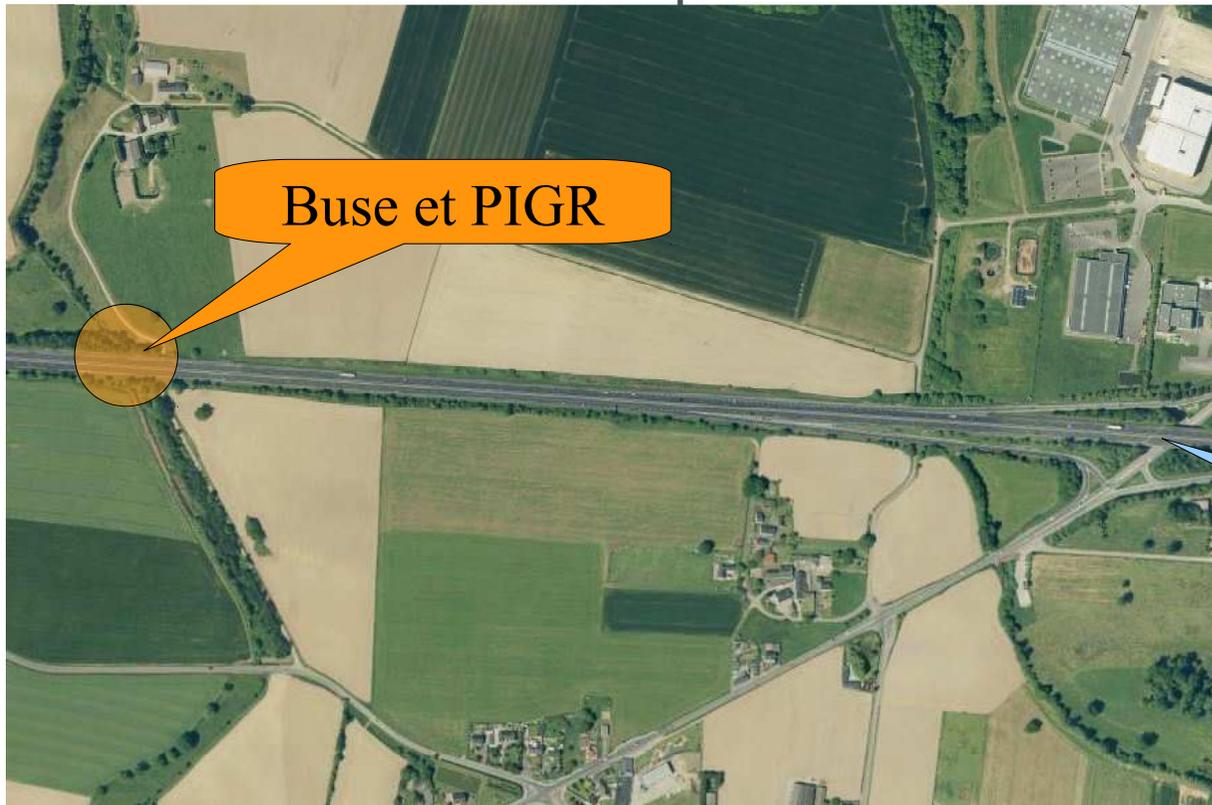
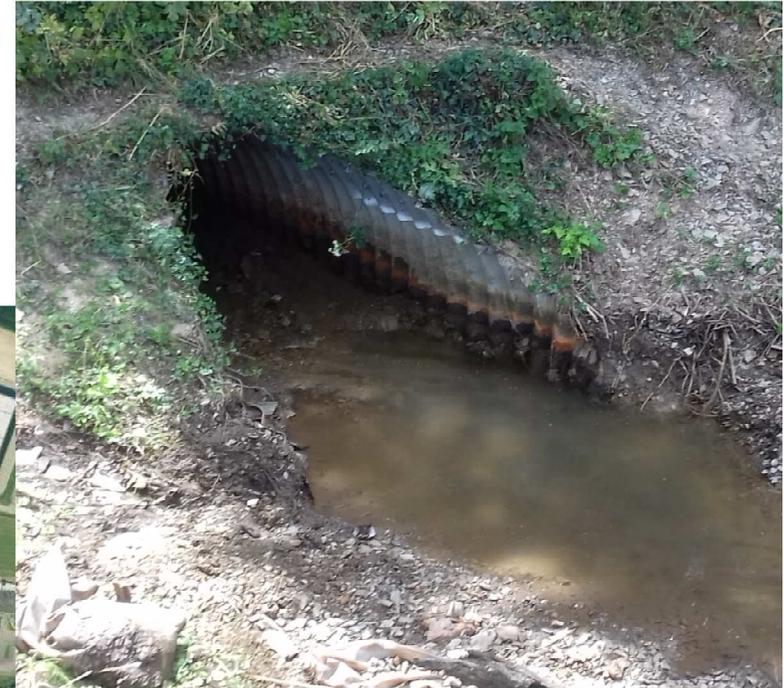
Le débit habituel est faible. La RN157 est en remblai de 8 m de hauteur. La voie communale est 4 m plus haute que le ruisseau. Le secteur est peu vallonné

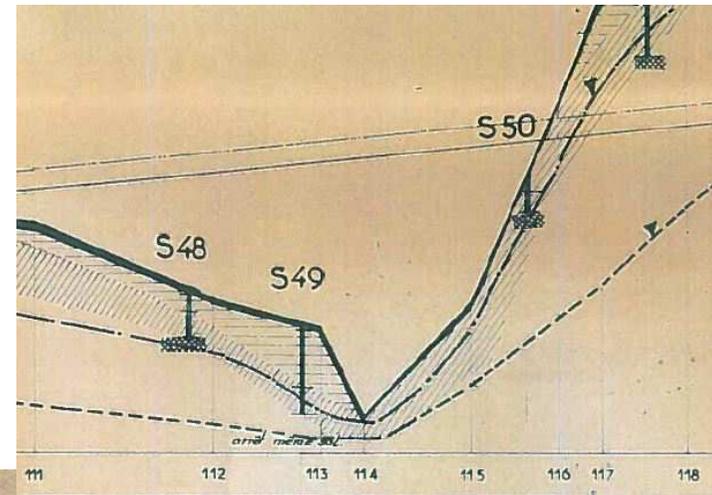
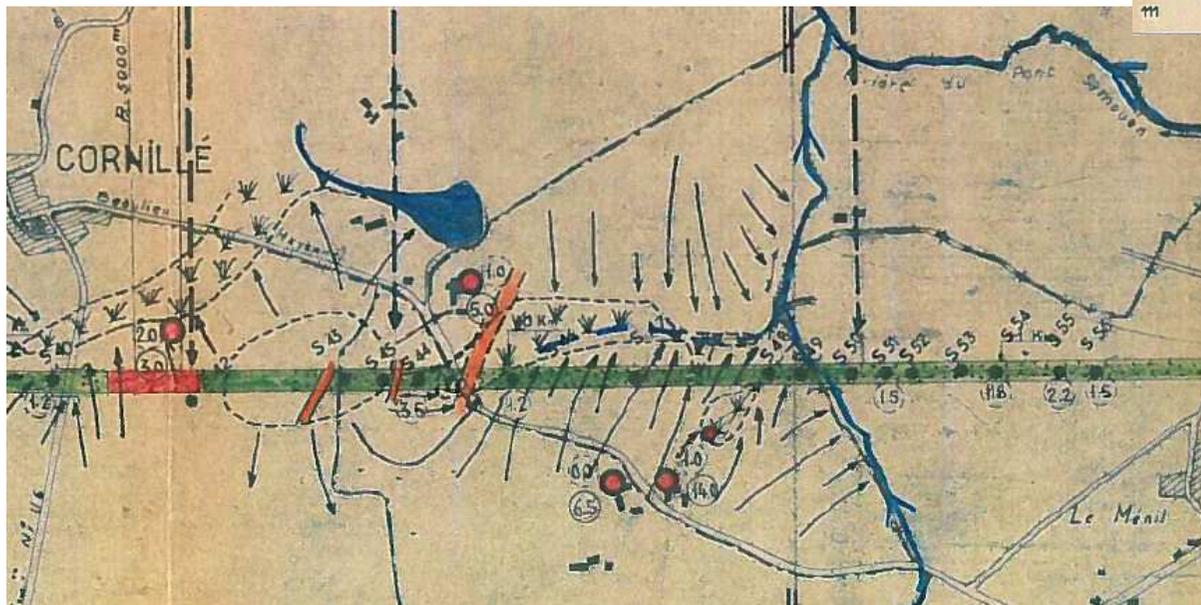
Etude géotechnique tracé de 1967. Travaux réalisés en 1970 par les entreprises de terrassements avec la pose d'une buse métallique de 1,6 m de diamètre pour l'OH
