Journée technique Buses métalliques

Exemple d'étude de transparence hydraulique sur l'A75

Frédéric MARTY – DIR Méditerranée

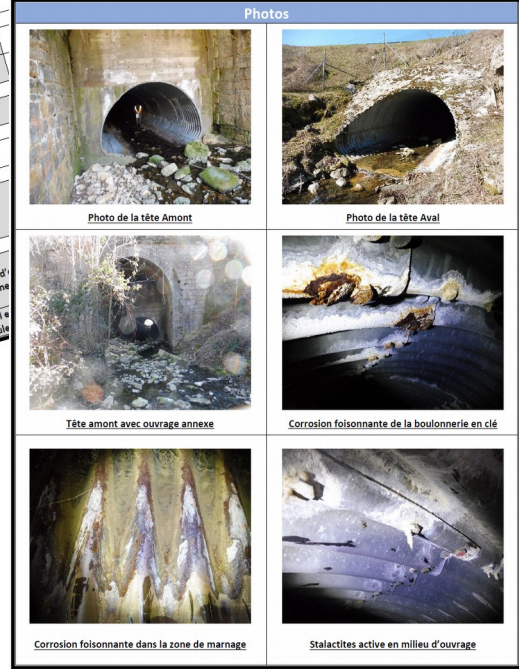
FICHE OUVRAGE HYDRAULIQUE

Identification	A75-261+360	Centre d'Entretien et d'intervention (CEI)	Le Caylar
Nom de l'ouvrage	Autoroute A75	Point Kilométrique	261+360
Voie supportée	Buse arche	Matériau constitutif	Métallique
Type d'ouvrage	Non renseigné	Année de mise en œuvre	1993
Constructeur	En arche	Voie franchie	Cours d'eau
Type de section de l'ouvrage hydraulique	Département Hérault (34)	Commune	Saint Félix de l'Héras
Localisation	Latitude 43.832400	Longitude	3.31424
Coordonnées GPS	Date d'attribution		02/2018
Notation IQOA actuelle	3		
Divers	Buse métallique dans le prolongement d'un ouvrage de type voite plein centre maçonné.

Longueur (m)	62,14	Diamètre de l'ouvrage (m)	2,30
Ouverture (m)	3,90	Hauteur (m)	4,50
Hauteur de remblai (m)	6,80	Epaisseur de couverture (m)	En sifflet
			Pierre maçonné lié

Débit Q10 (m3/s)	Débit Q100 (m3/s)	Q excep = 1.8xQ100 (m3/s)	Qcap max (m3/s)	Qcap actuel 03.2018 (engravé) (m3/s)	BILAN HYDRAULIQUE
30.77	52.82	95.08	224.9	224.9	ok Q100 et Qexcep, vitesse élevée. Coude intérieur à 45° avec fort risque de turbulence interne
30.77	52.82	95.08	35.9	35.9	ok Q10, insuffisant Q100. Vitesse élevée. Coude intérieur à 45° avec fort risque de turbulence interne
14.25	24.44	43.99	29.4	29.4	ok Q10, insuffisant Q100, insuffisant Qexcep, Vitesse élevée
14.25	24.44	43.99	11.8	11.8	Insuffisant dès Q10. Vitesse élevée

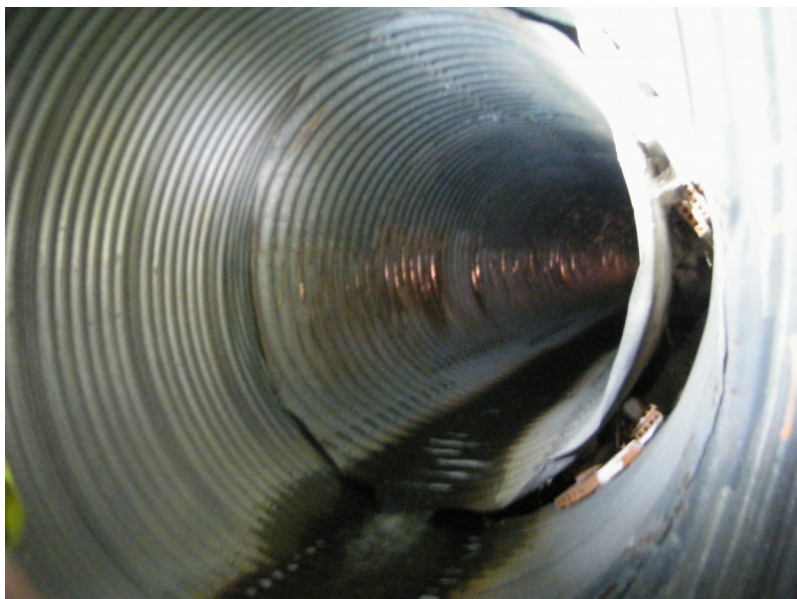
Analyse de risque des buses métalliques (23 buses >2m)

Notes IQOA des buses métalliques					
	1	2	2E	3	3U
NE		1	2		
Risque faible		3			
Risque moyen		6			
Risque Elevé			2	4	5

Répartition des notes IQOA dans l'analyse de risque
