Quand le diagnostic de vulnérabilité aux inondations d'une caserne pointe du doigt les infrastructures de transport

Journée technique «De la vulnérabilité du bâti à celles des territoires, quelles réponses opérationnelles ? » - 06 février 2020, Nancy

Exemple détaillé d'un diagnostic de vulnérabilité aux inondations d'un centre de secours

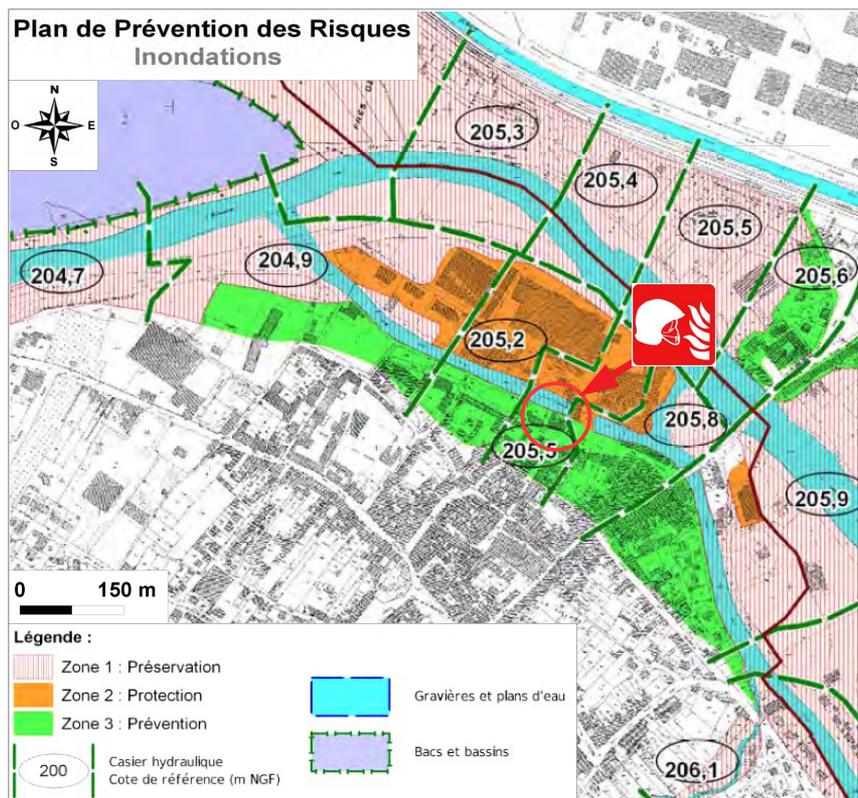
- Type d'inondation : **débordement lent de la rivière Meurthe**
- Équipement situé en « **zone 3** » du PPRi « **Meurthe et affluents** »
- Crue de référence : **crue de décembre 1947**

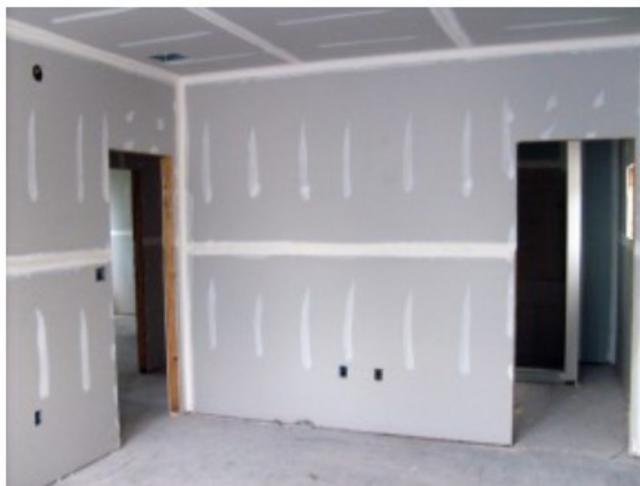
Exemple de cloisons BA 13 en pose horizontale
Source : travaux.com

- Mesures de réduction de la vulnérabilité :
 - Remplacement des matériaux sensibles à l'eau
 - Travaux lourds pouvant être réalisés après une inondation, ou intégrés dans un programme de rénovation du bâtiment

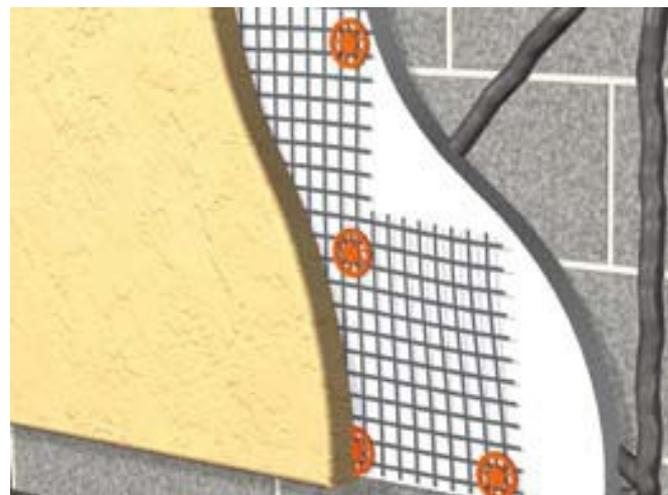
Isolation par l'extérieur
Source : référentiel travaux risque inondation

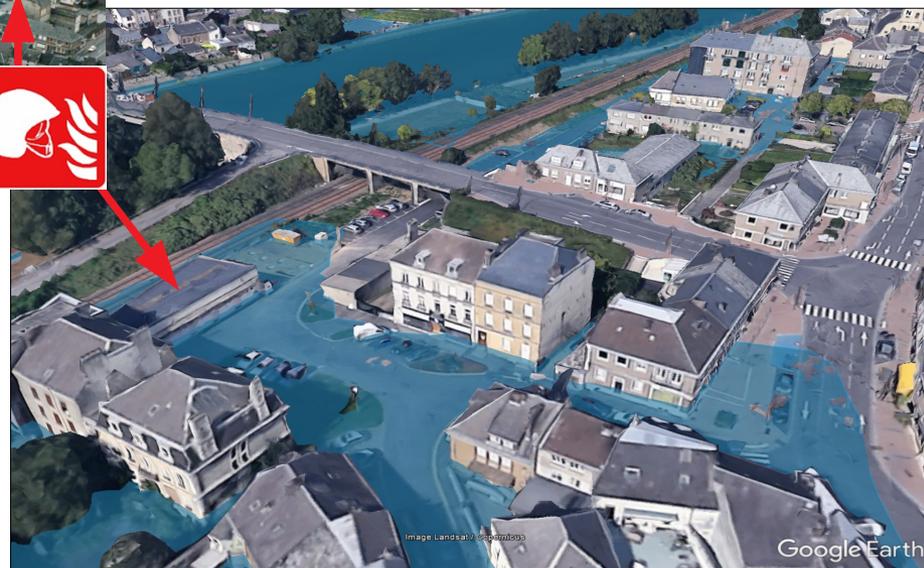
Autre caserne (2/2)

Impact humain			Impact environnemental			Impact sur le service		
Population Exposée	faible		Dégradation du bâti	oui		Pertes matérielles ou de stockage, dégradation des biens de l'entreprise	oui	
				non			non	
	Forte		Dysfonctionnement des réseaux	oui		Arrêt ou interruption de service	oui	
Sans objet		non			non			
Occupation	occasionnelle		Risques de pollution	oui				
	de jour			non				
	permanente		Charriage des embâcles	oui				
Évacuation rapide avant la crue	possible			non				
	difficile

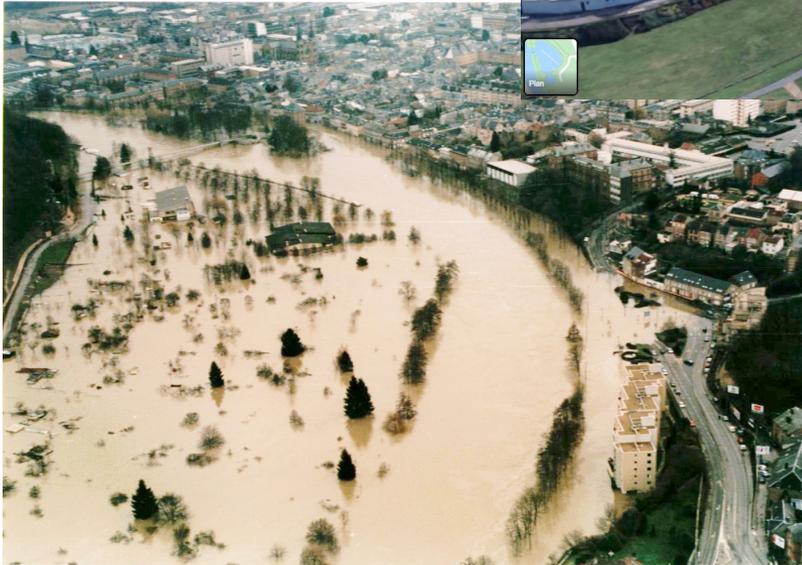
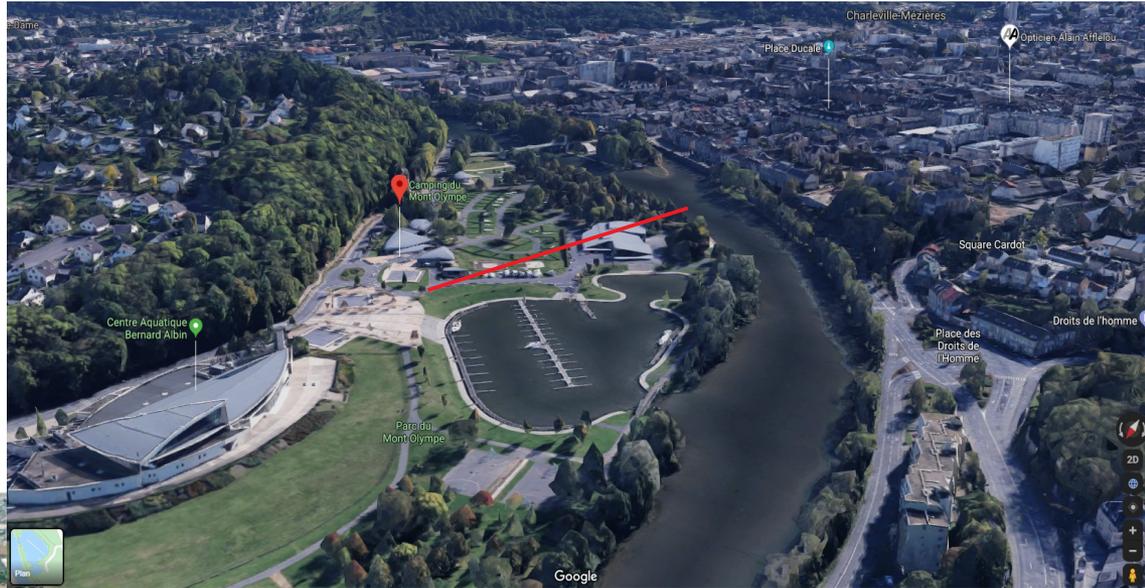
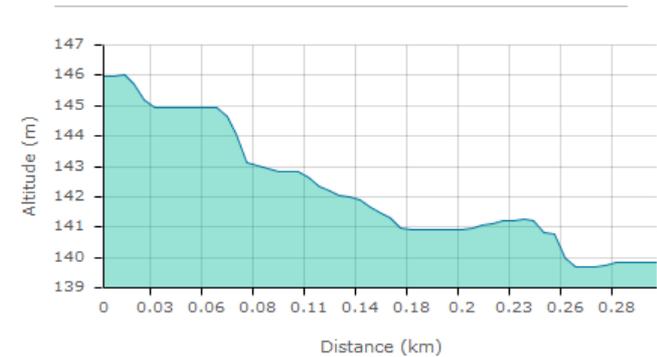
Camping (1/2)

PROFIL ALTIMÉTRIQUE

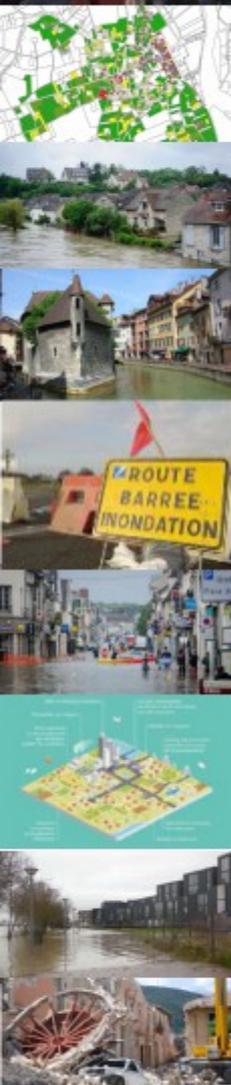
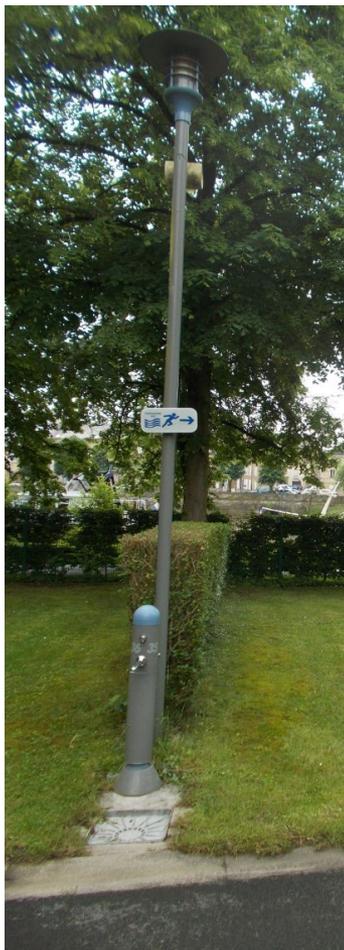
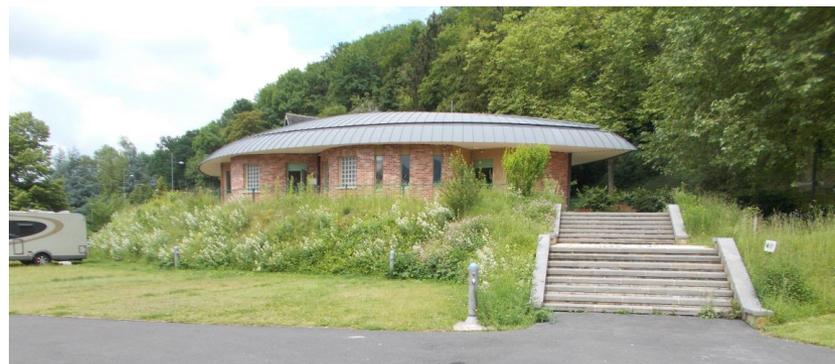
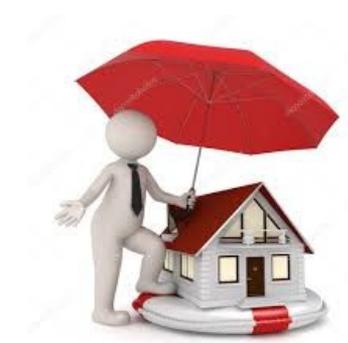
Camping (2/2)

Impact humain			Impact environnemental			Impact économique/service		
Population Exposée	faible		Dégradation du bâti	oui		Pertes matérielles ou de stockage, dégradation des biens de l'entreprise	oui	
				non			non	
	Forte		Dysfonctionnement des réseaux	oui		Arrêt ou interruption de service	oui	
	Sans objet			non			non	
Occupation	occasionnelle		Risques de pollution	oui				
	de jour			non				
	permanente		Charriage des embâcles	oui				
Évacuation rapide avant la crue	possible			non				
	difficile

Statu quo

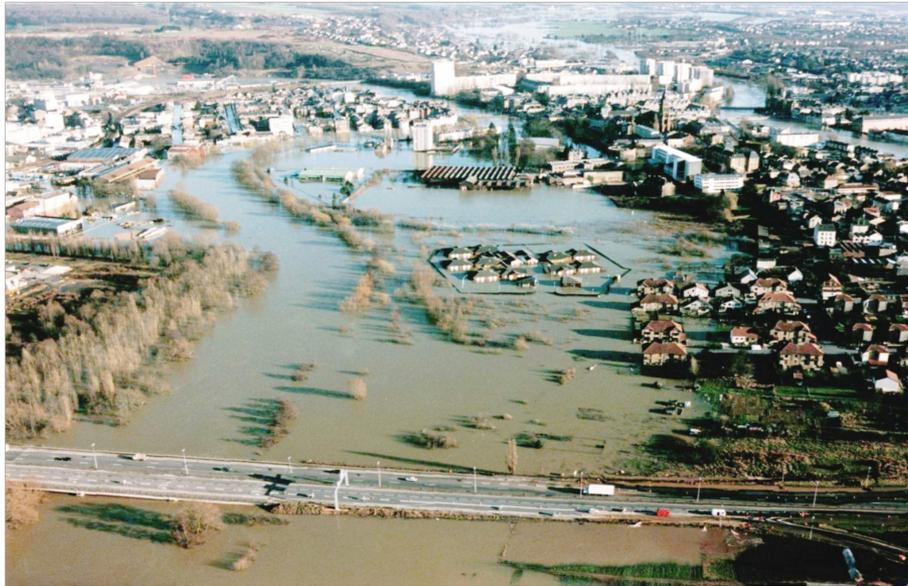
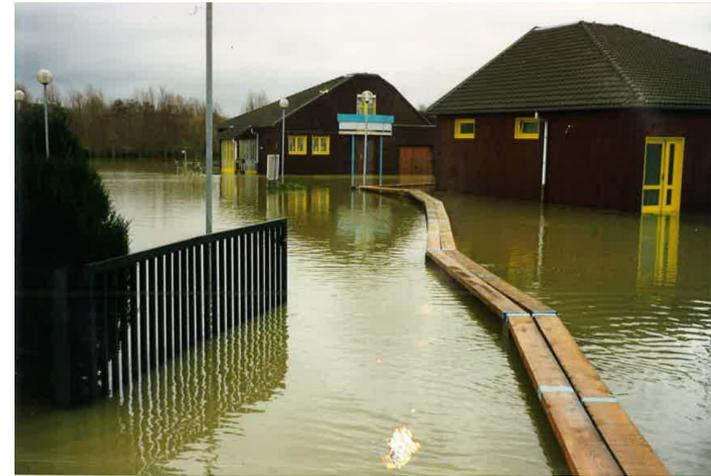
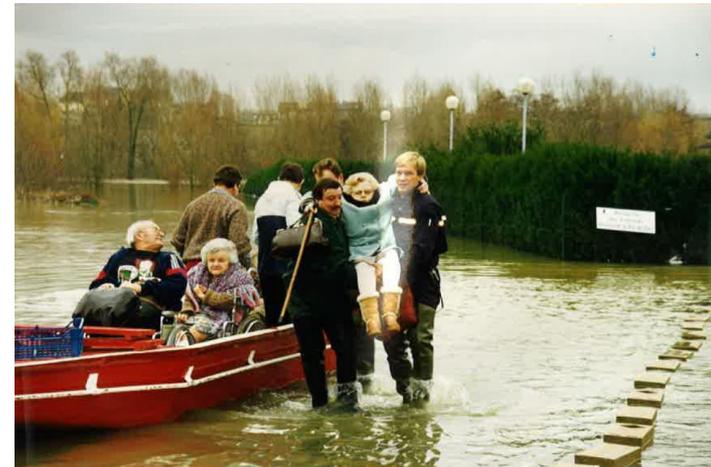
EHPAD* (1/2)

Crue de janvier 1995 (© DREAL Grand Est)

- Connaître la vulnérabilité / avoir conscience de la vulnérabilité des accès
- Anticiper l'évacuation en cas de crue
- **À terme : délocaliser l'équipement**
