Diagnostic de fonctionnalité écologique

Passages agricoles RN42

n° 62-1827 et n° 62-1813

Type de document : Rapport d'étude	Référence SIGMA : C18NE0011
Date : 14/02/2020	Numéro de version : 4 Nature : <input type="checkbox"/> Intermédiaire / <input checked="" type="checkbox"/> Final
Titre : Diagnostic de fonctionnalité écologique	
Sous-titre : Passage agricole RN42 n° 62-1813	
Rapport réalisé à la demande de : DIR Nord / SPT / GOA Michaël GUENOT / Chargé d'études ouvrages d'art 44ter rue Jean Bart / 07 60 83 26 21 / michael.guenot@developpement-durable.gouv.fr	
Auteur :	Anne-Claire De Rouck / AMNB / Chargée d'études Biodiversité et Aménagement / anne-claire.de-rouck@cerema.fr / 03 20 49 63 19 Olivier Pichard / AMNB / Directeur d'études Biodiversité et Aménagement
Contributeurs :	Florian Fournier / AMNB / Chargé d'études Biodiversité et Aménagement Ahmed Menouche / AMNB / Chargé d'études Biodiversité et Aménagement Mathieu Gilleron / Stagiaire AMNB Héloïse Lemoine / Stagiaire AMNB Manon Teillagorry / Stagiaire AMNB

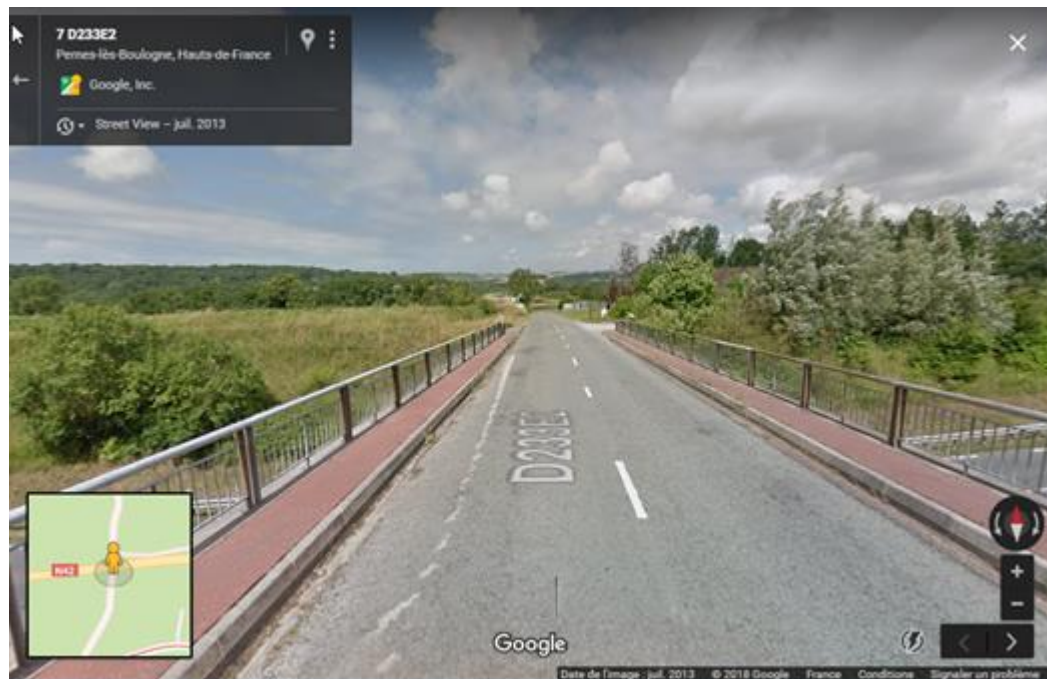
Illustration 5 : Ouvrage de franchissement inadapté au passage de la faune à 460 mètres à l'est de l'ouvrage 62-1813. (Source : Street View – Date de l'image : septembre 2016 ©2018 Google).

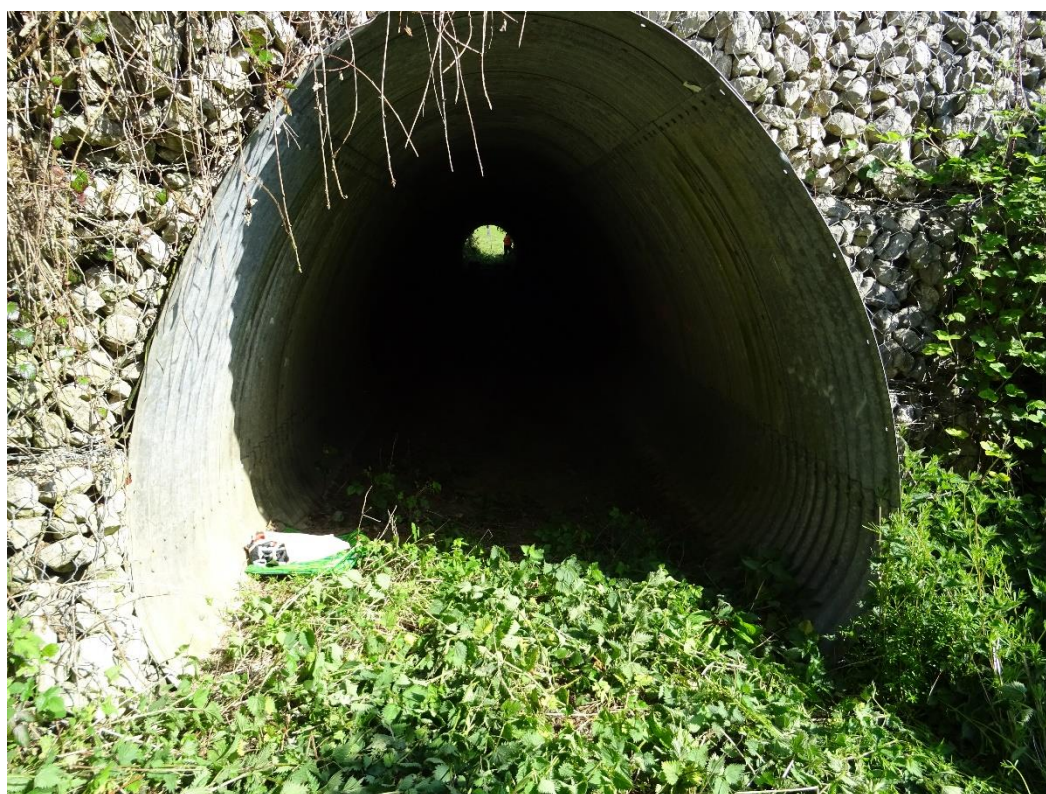
Illustration 6 : Ouvrage 62-1827, non destiné au passage de la faune sauvage, situé à 200m à l'ouest de l'ouvrage 62-1813. (Source : ©A-C De Rouck / Cerema HdF).

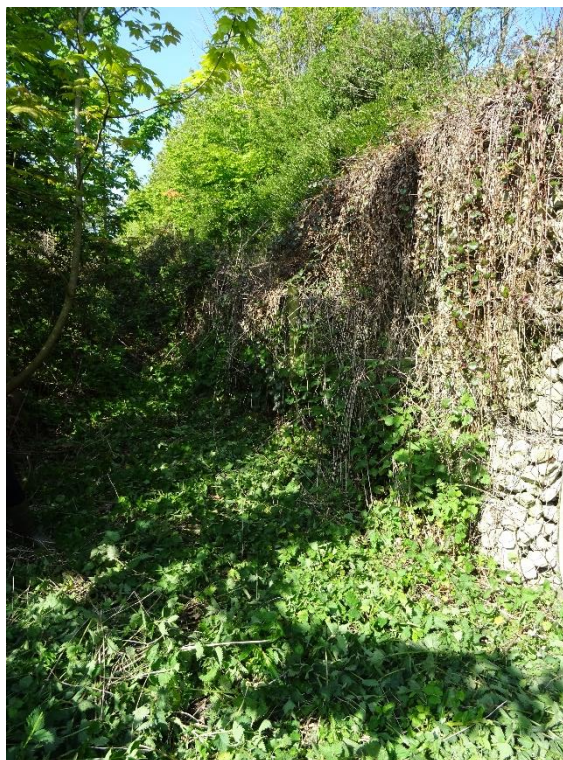
Illustration 18 : Linéaire arbustif et gabion servant de structure de guidage vers l'ouvrage 62-1827. (Source :).

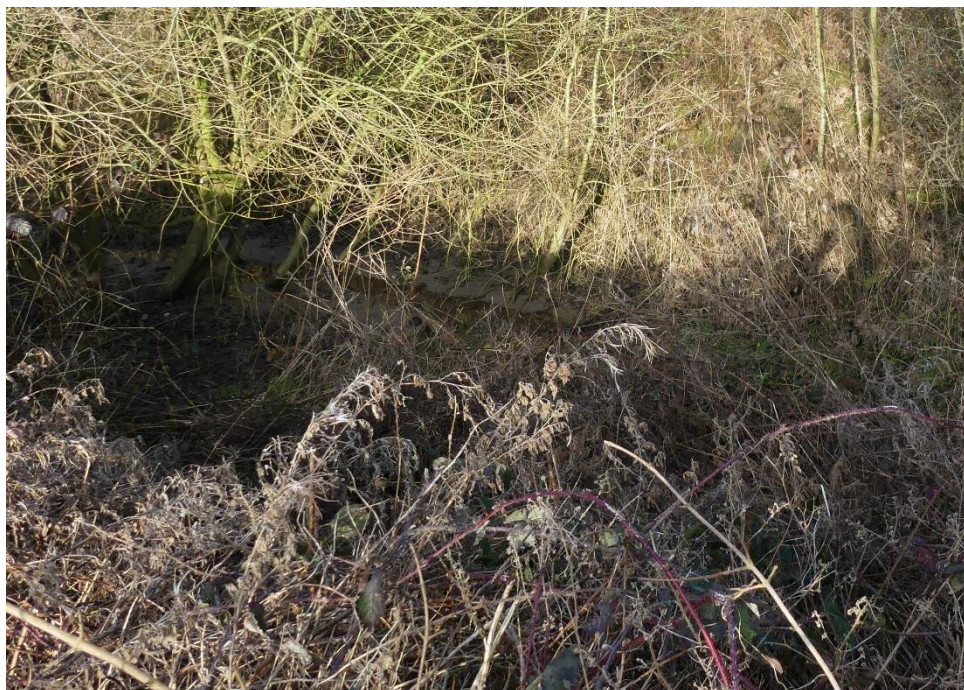
Illustration 25 : Point d'eau situé en point bas entre les deux talus au sud de la RN42 et de l'ouvrage 62-1813. (Source : ©A-C De Rouck / Cerema HdF).

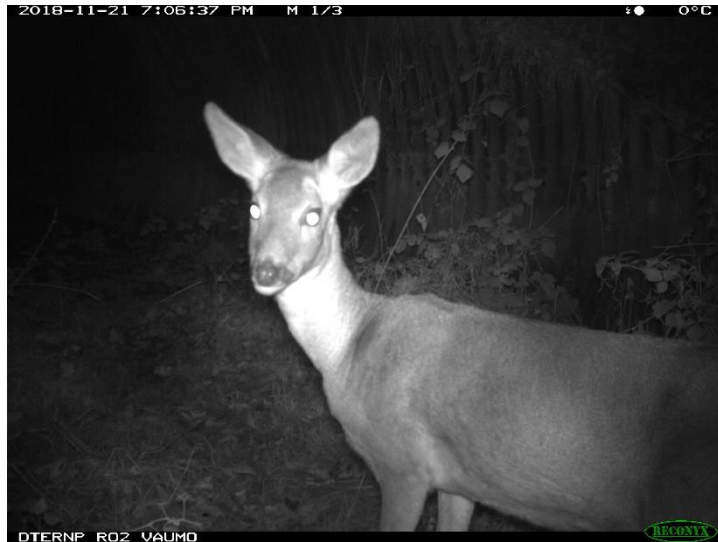
Illustration 34 : Chevreuil devant l'entrée nord de l'ouvrage 62-1813 lors de la campagne automnale. (Source : ©F Fournier / Cerema HdF).

- Il est probable que le reste de la petite faune (*Rattus* sp., hérisson d'Europe et lièvre d'Europe) traverse l'ouvrage, mais soit tout de même freinée par sa longueur et l'absence d'abri pour se protéger des prédateurs le long du parcours.
- Concernant le chevreuil, il est clair qu'il n'emprunte pas l'ouvrage.
- De même, le renard roux, même s'il n'apparaît pas sur le graphique, est présent, mais n'emprunte pas l'ouvrage.
- Enfin, concernant le blaireau européen, il est difficile de tirer une conclusion des données recueillies.

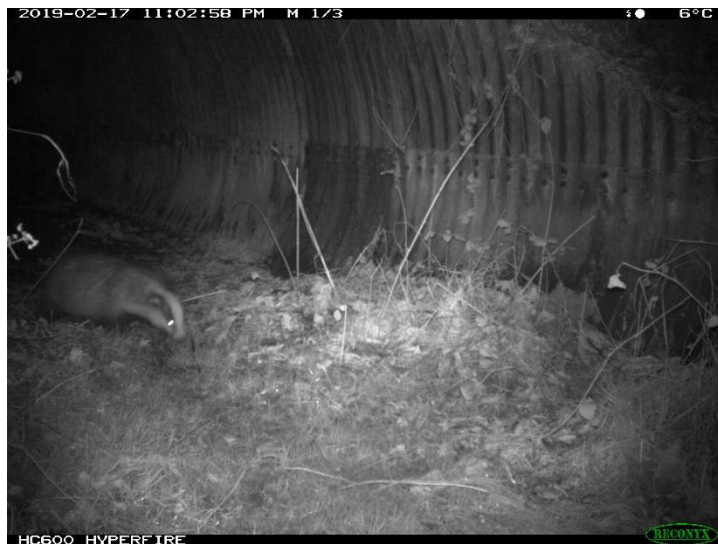
Au contraire, les prises de vue du blaireau européen (Illustration 35) au nord et au sud ne correspondent pas dans le temps, ce qui peut laisser penser que le blaireau n'emprunte pas l'ouvrage, et que lorsqu'il est photographié entrant ou sortant de la buse, il a pu faire demi-tour en cours de traversée. De même, le lièvre n'est présent qu'au sud et le rat qu'au nord.

Illustration 35 : Blaireau européen sortant au nord de l'ouvrage 62-1813 lors de la campagne hivernale. (Source : ©F Fournier / Cerema HdF).

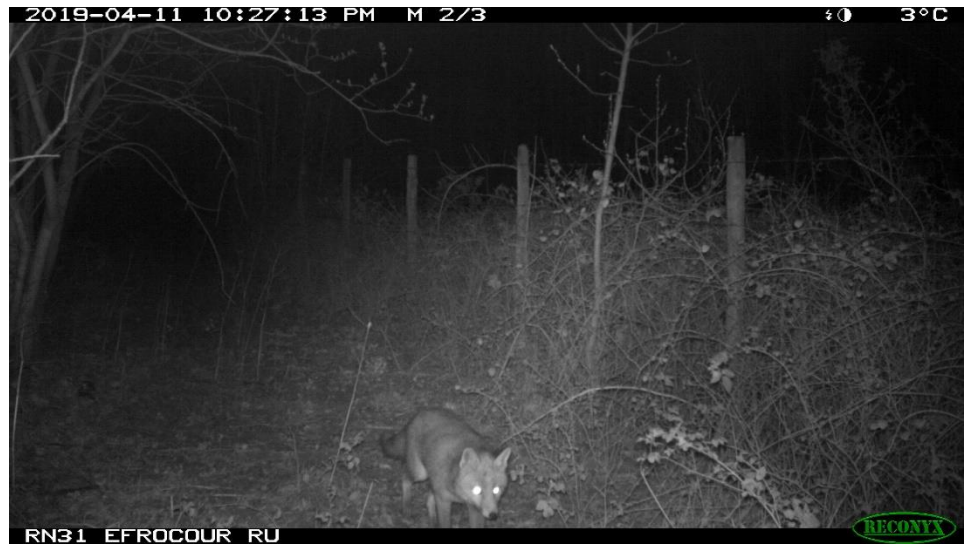
- La présence du renard roux (Illustration 36), ainsi que son passage à proximité de l'ouvrage. On constate qu'il ne l'utilise pas.

Illustration 36 : Renard roux empruntant le "couloir" au nord de l'ouvrage 62-1813 lors de la campagne printanière. (Source : ©A-C De Rouck / Cerema HdF).

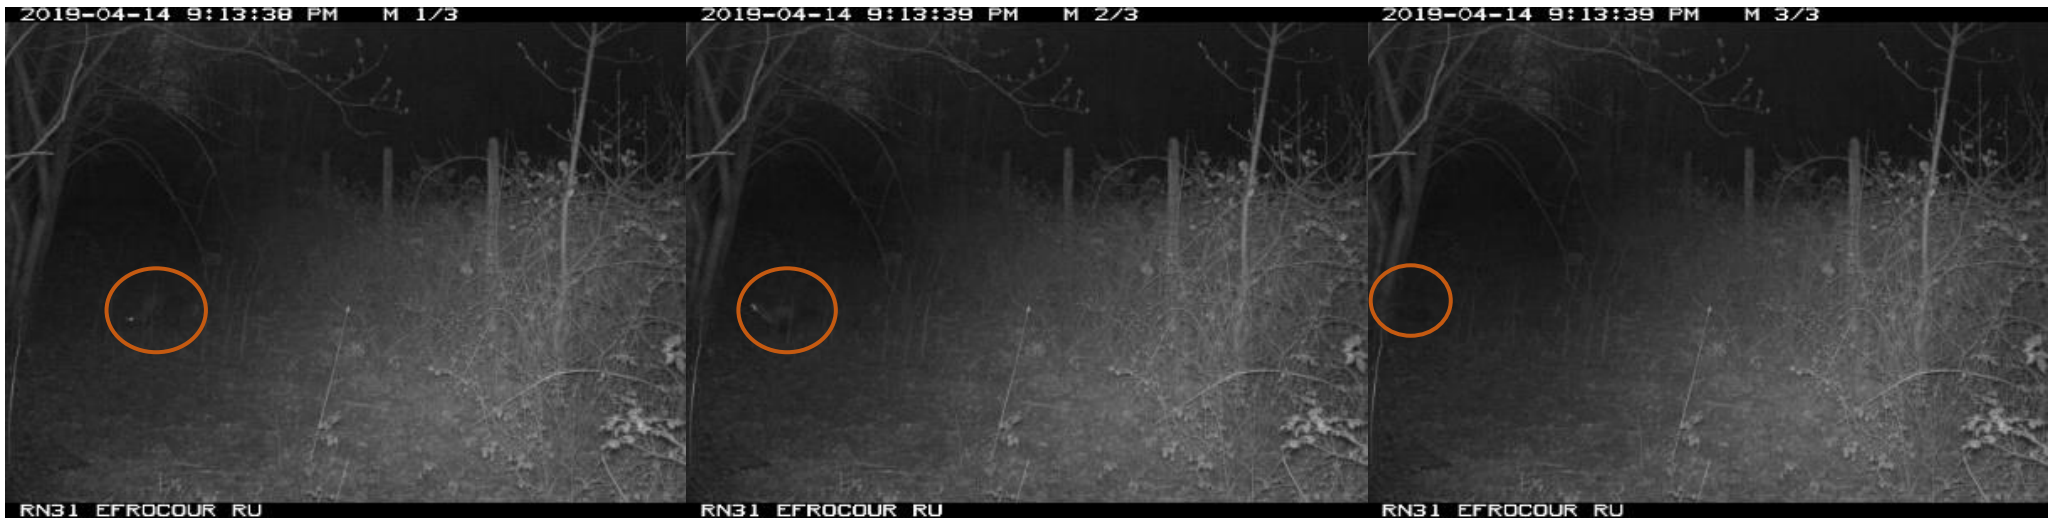
- Le comportement de la fouine pour l'utilisation de l'ouvrage. On constatait souvent lors des campagnes précédentes que la fouine grimpait ou descendait du gabion à droite de l'entrée nord de l'ouvrage, en entrant ou en sortant de la buse (Illustration 41). On constate sur les prises de vue du piège « couloir » qu'en effet, la fouine grimpe sur le gabion pour sortir du chemin qui le longe, plutôt que de tourner vers l'ouvrage au niveau des barbelés (Illustration 42).

Illustration 42 : Fouine grimant sur le gabion à droite de l'ouvrage 62-1813 sur le chemin nord. (Source : ©A-C De Rouck / Cerema HdF).

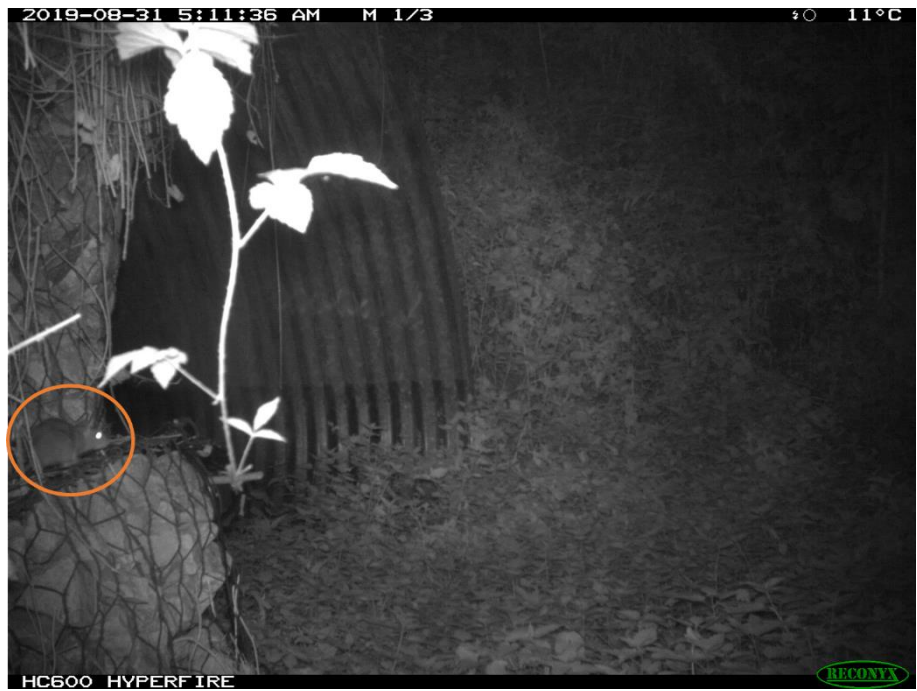
Illustration 51 : Rat utilisant le gabion pour se déplacer au sud de l'ouvrage 62-1827. (Source : ©F. Fournier / Cerema HdF).

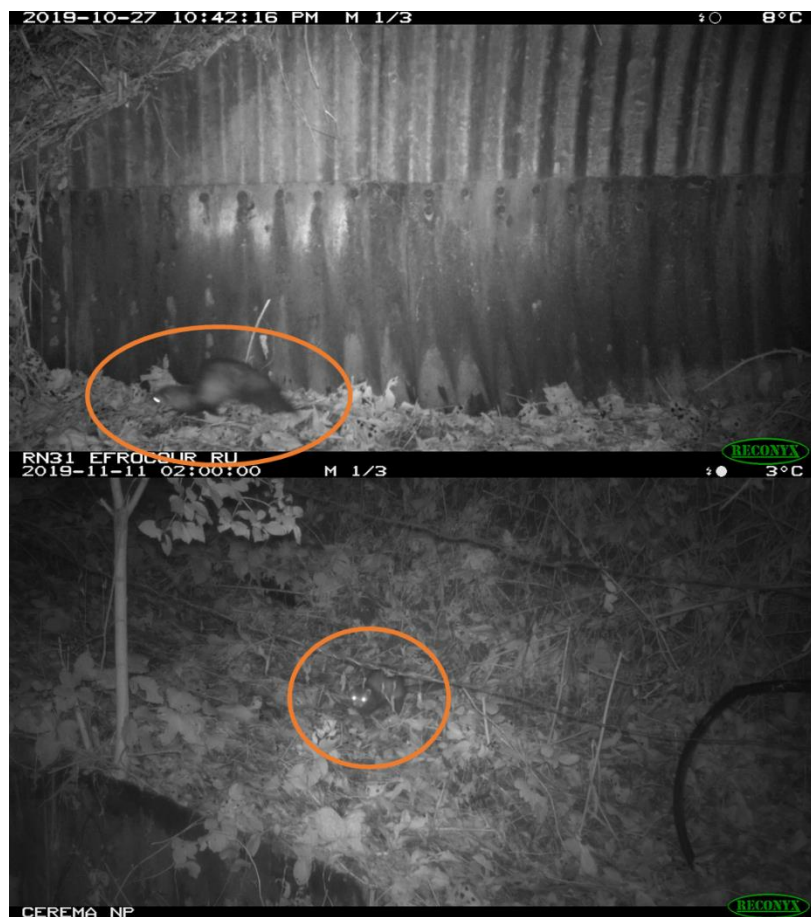
Il est intéressant de noter qu'il s'agit des deux seuls contacts avec le putois d'Europe (Illustration 52) sur l'ensemble des 15 mois de campagnes.

Illustration 52 : : Deux contacts avec le putois d'Europe lors de la campagne automnale (Source : ©A.-C. De Rouck / Cerema HdF).
